RESUMEN EJECUTIVO GENERAL

ELABORACION DEL EXPEDIENTE TECNICO

MEJORAMIENTO DEL
SERVICIO EDUCATIVO EN
LA I.E FEDERICO
VILLARREAL, DISTRITO
DE CHICLAYO -
PROVINCIA DE CHICLAYO
- DEPARTAMENTO DE
LAMBAYEQUE

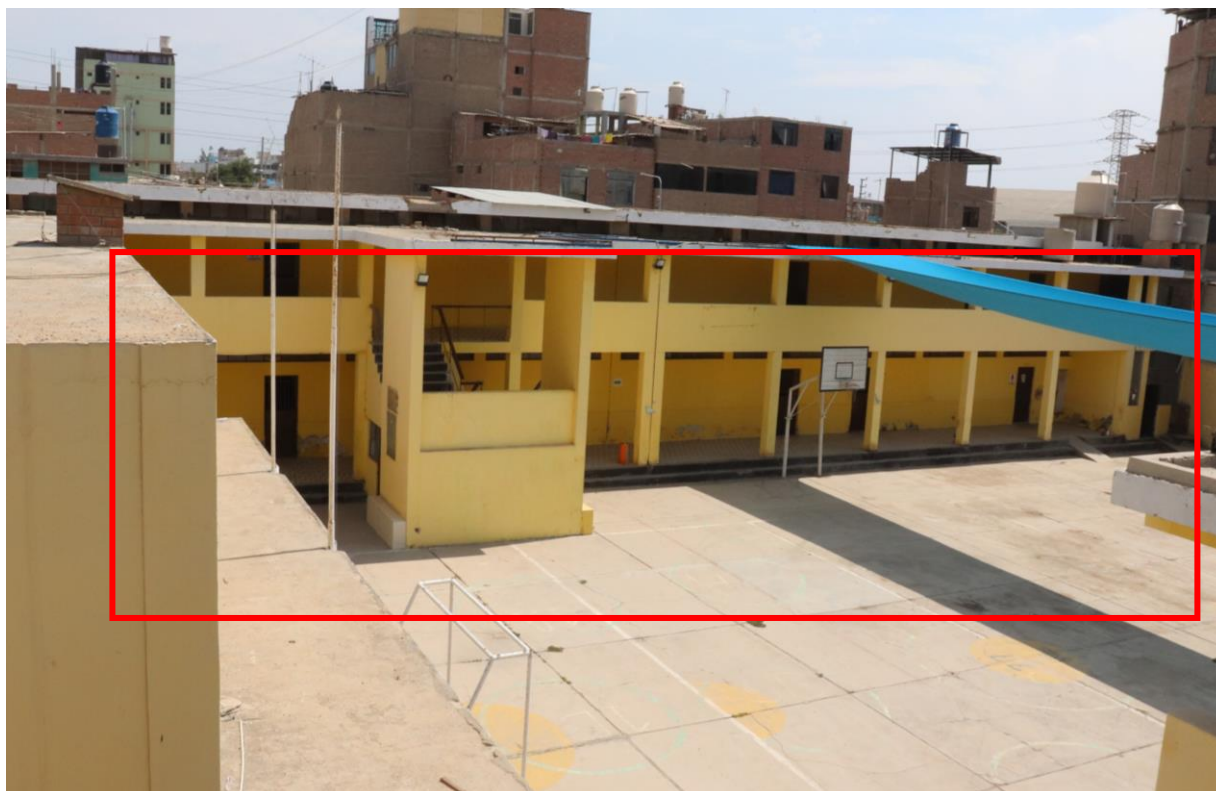
VISTA PANORAMICA DEL PABELLÓN 1 (02 niveles)

- Estructuras Columnas, vigas, losa y escalera de concreto armado en estado regular.
- Muros de ladrillo tipo cabeza en mal estado, se aprecia salitre debido a la presencia de humedad.
- Techo de losa aligerada en regular estado.
- Enlucidos de tarrajeo interior y exterior en paredes y cielorraso de yeso, en deterioro.

La estructura se encuentra en condiciones de habitabilidad, sin embargo, cuenta con la una estructura con una antigüedad con más de 55 años, para ello se recomienda una demolición total del pabellón. En cuanto a los revestimientos, pisos y carpintería. Estos se encuentran en proceso de deterioro por lo que se recomienda su renovación.

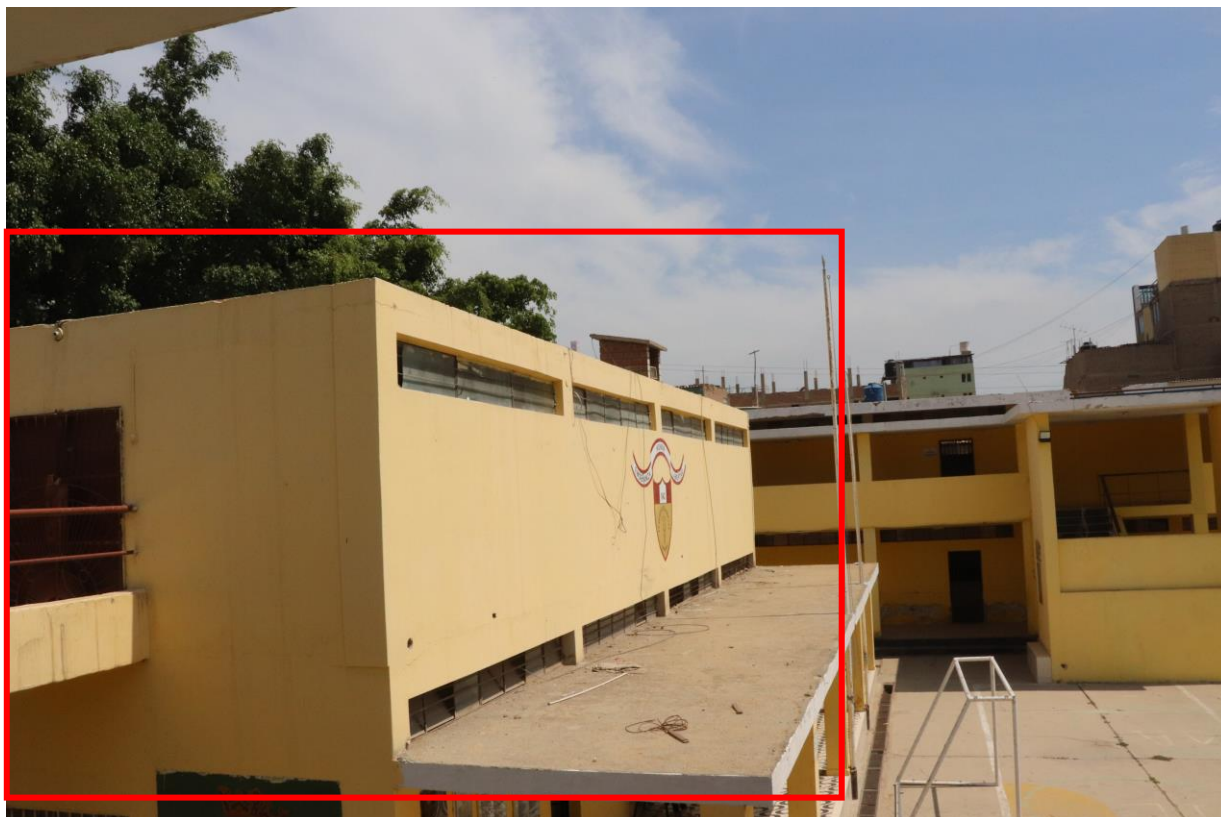
VISTA PANORAMICA DEL PABELLÓN 2 (02 niveles)

- Muros de ladrillo tipo cabeza en mal estado, se aprecia salitre debido a la presencia de humedad.
- Techo de losa aligerada en regular estado.
- Enlucidos de tarrajeo interior y exterior en paredes y cielorraso de yeso, en deterioro.
- Pintura de látex en interior y exteriores en malas condiciones.
- Carpintería de metálica en puertas, ventanas y pisos, en estado malo.
- Instalaciones eléctricas incrustadas en condiciones inseguras.
- Veredas de concreto en regular estado.

La estructura se encuentra en condiciones de habitabilidad, sin embargo, cuenta con la una estructura con una antigüedad con más de 55 años, para ello se recomienda una demolición total del pabellón. En cuanto a los revestimientos, pisos y carpintería. Estos se encuentran en proceso de deterioro por lo que se recomienda su renovación.

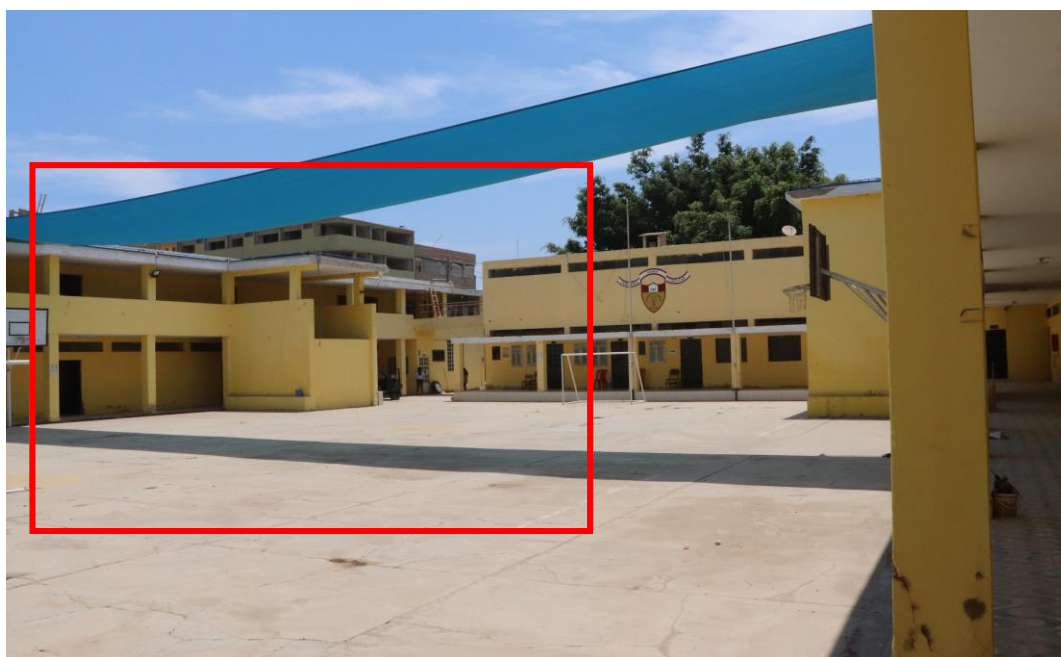
VISTA PANORAMICA DEL PABELLÓN 3 (02 niveles)

- Estructuras Columnas, vigas, losa y escalera de concreto armado en estado regular.
- Muros de ladrillo tipo cabeza en mal estado, se aprecia salitre debido a la presencia de humedad.
- Techo de losa aligerada en regular estado, con presencia de humedad.
- Enlucidos de tarrajeo interior y exterior en paredes y cielorraso de yeso, en deterioro.
- Pintura de látex en interior y exteriores en malas condiciones.
- Carpintería de metálica en puertas, ventanas y pisos, en estado malo.
- Instalaciones eléctricas incrustadas en condiciones inseguras.
- Veredas de concreto en regular estado.

La estructura se encuentra en condiciones de habitabilidad, sin embargo, cuenta con la una estructura con una antigüedad con más de 55 años, para ello se recomienda una demolición total del pabellón. En cuanto a los revestimientos, pisos y carpintería. Estos se encuentran en proceso de deterioro por lo que se recomienda su renovación.

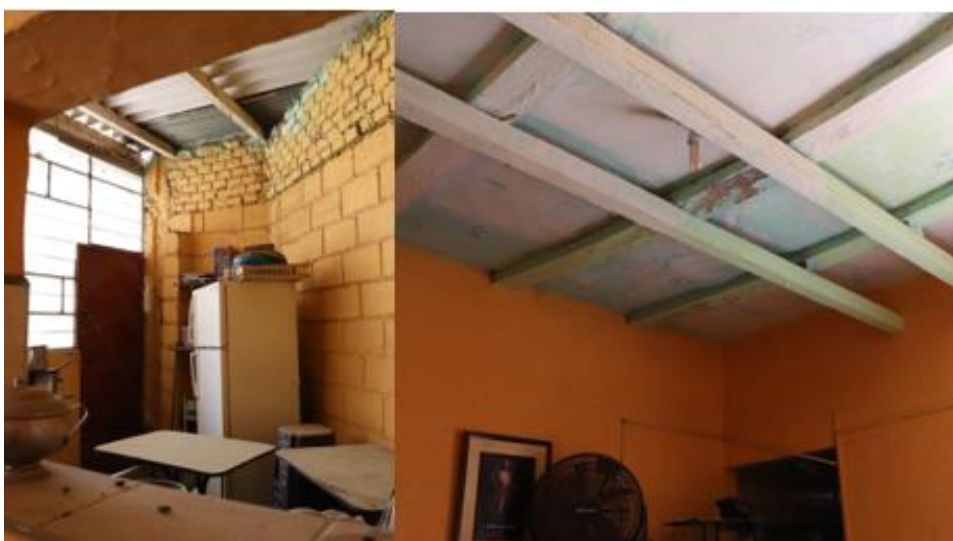
VISTAS INTERIORES DEL CAFETIN Y COCINA

- Losa de adobe con quinchá, en estado regular, sobre vigas y viguetas de madera.
- Techo de polipropileno sobre losa de adobe con quinchá.
- Muros de ladrillo tipo cabeza y de adobe en regular estado.
- Enlucidos de tarrajeo interior y exterior en paredes y cielorraso de yeso, en deterioro.
- Pintura en interior y exteriores en regular estado.
- Carpintería en puertas, ventanas y pisos, en regular estado.
- Instalaciones eléctricas incrustadas en condiciones inseguras.

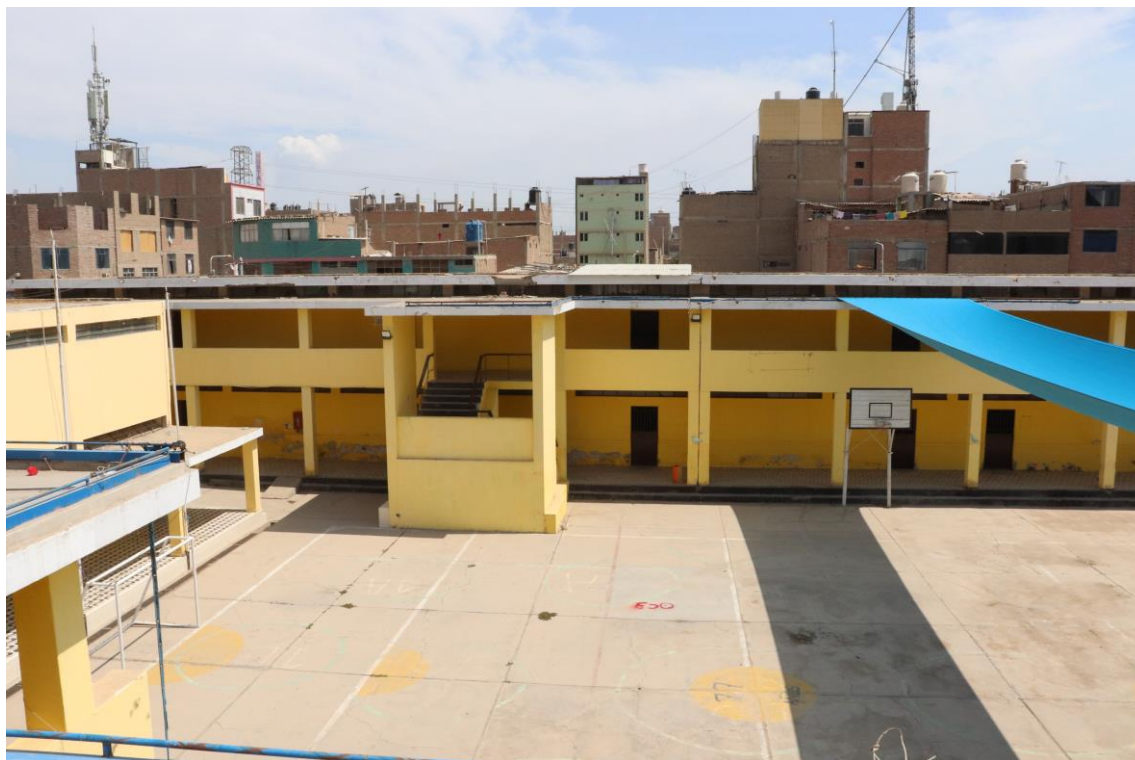
VISTA EXTERIOR DEL PATIO DE FORMACION

Con una antigüedad más de 50 años, ocupa un área de 500 m² aproximadamente. Está hecho en concreto, su estado de conservación es MALO. Presenta grietas en el piso de concreto. Esta área funciona como patio de formación y a su vez como losa deportiva.

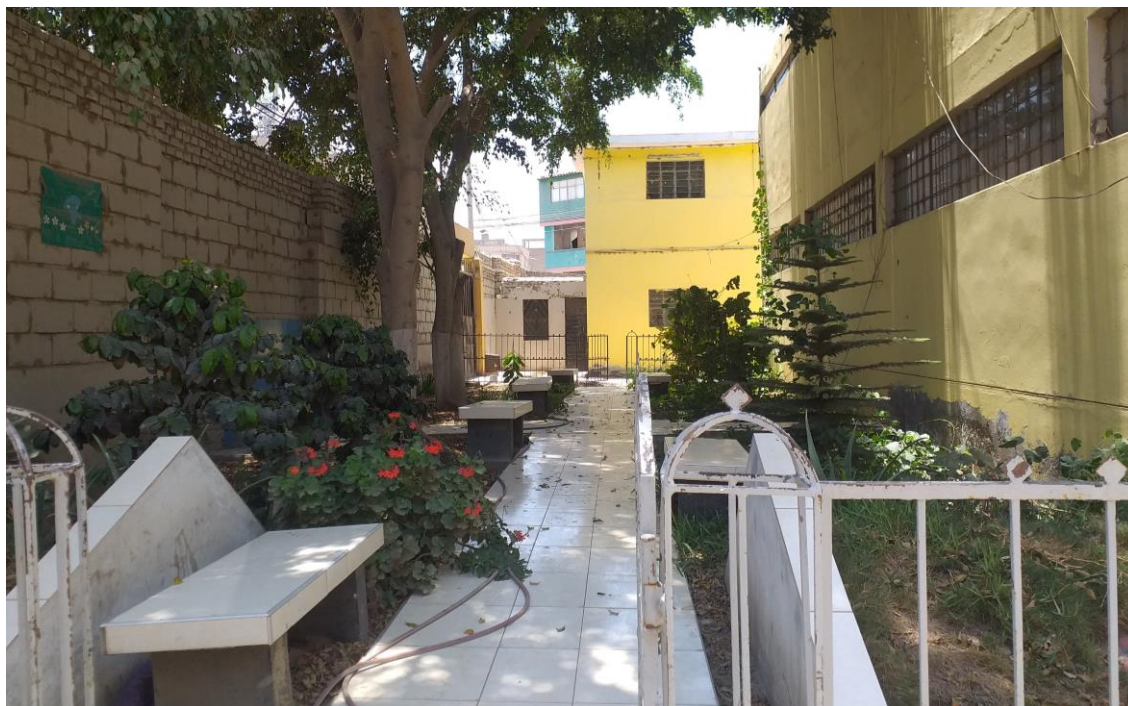
ÁREA VERDE DEL SECTOR OESTE

Se ubican en el sector oeste predominantemente, se encuentran en regular estado de conservación. Sin embargo, en el sector sur se hallan en abandono y su estado de conservación es malo.

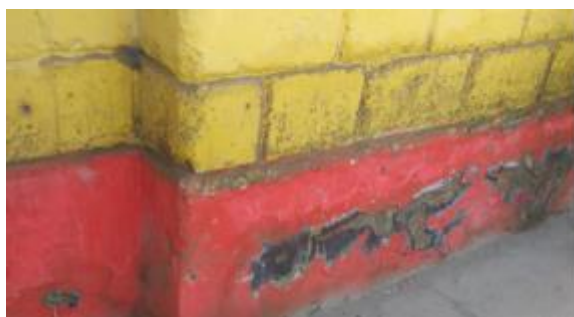
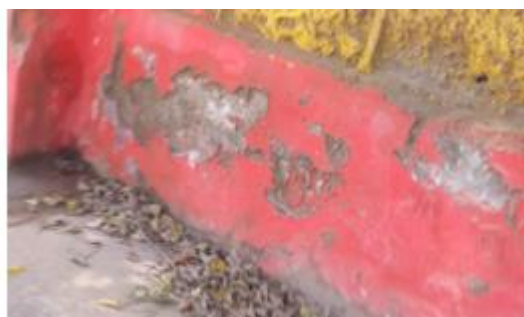
CERCO PERIMETRICO

Construido hace más de 50 años, ocupa una longitud de 217.93 metros lineales, y está hecho de material noble, su estado de conservación es regular. Se encuentran ubicados en el sector norte, sur y oeste, puesto que el cerco de la zona este (que colinda con el patio de formación) se ha formado por los muros de las viviendas aledañas a la I.E.

Posteriormente, en el cerco perimétrico se colocaron ladrillo de concreto y caravista pintados, para aumentar la altura del mismo. Además de, columnas y vigas en los portones de ingreso. Se ha venido realizando mantenimiento a las zonas más dañadas, realizando resanes y pintando, sin embargo, su estado es malo.

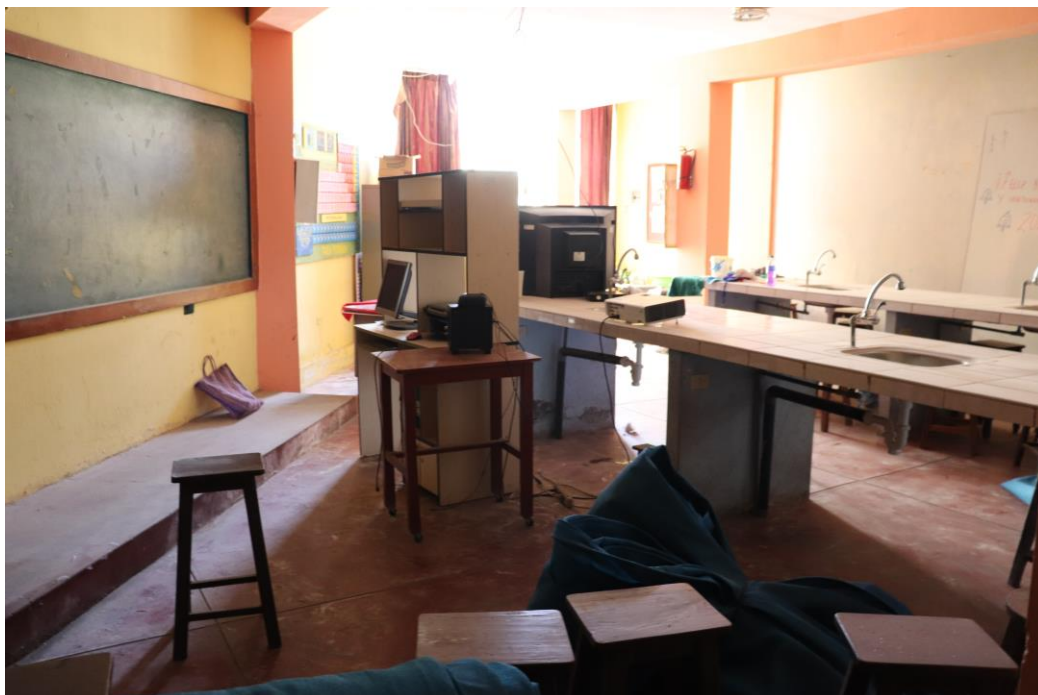
VISTA INTERIOR DEL LABORATORIO DE CIENCIAS

La Institución Educativa Federico Villarreal cuenta con diferente tipo de mobiliario, cuenta con carpetas individuales, mesas dobles y mesas individuales; todas ellas fabricadas con madera y carpintería metálica. El 100% del mobiliario se encuentra en mal estado, el existente es insuficiente e ineducado, toda vez que no se ajusta a las características antropomórficas de los alumnos según la edad.
