SERVICIO :  
**"SERVICIO DE INTERVENCIÓN DE INFRAESTRUCTURA EN RIESGO DE COLAPSO EN LA INSTITUCIÓN EDUCATIVA N° 2066 ALMIRANTE MIGUEL GRAU , CÔD LOCAL 29128 , UBICADA EN EL DISTRITO DE ANCON , PROVINCIA Y DEPARTAMENTO DE LIMA."**

PLANO:  
ARQUITECTURA  
PLANTA DE LEVANTAMIENTO DE  
INFRAESTRUCTURA EN RIESGO INMINENTE

LÁMINA:  
**A - 01**

FECHA:  
MAYO -2023

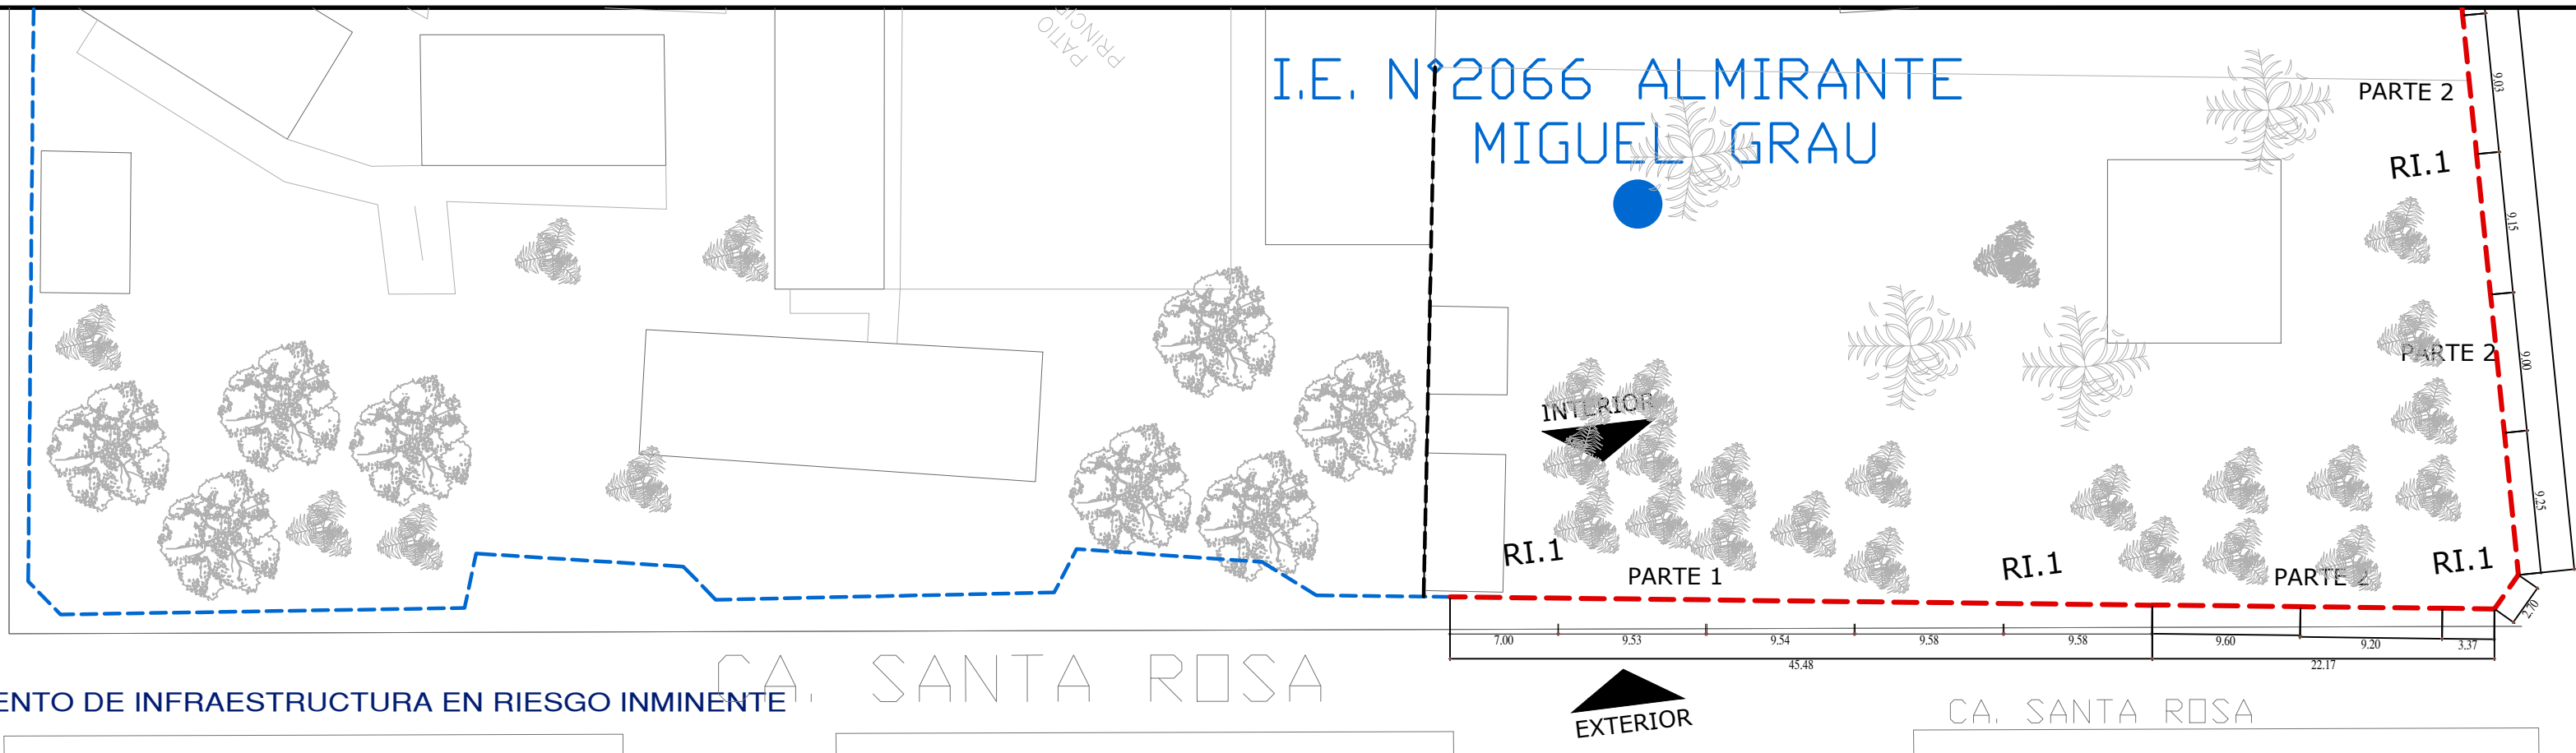
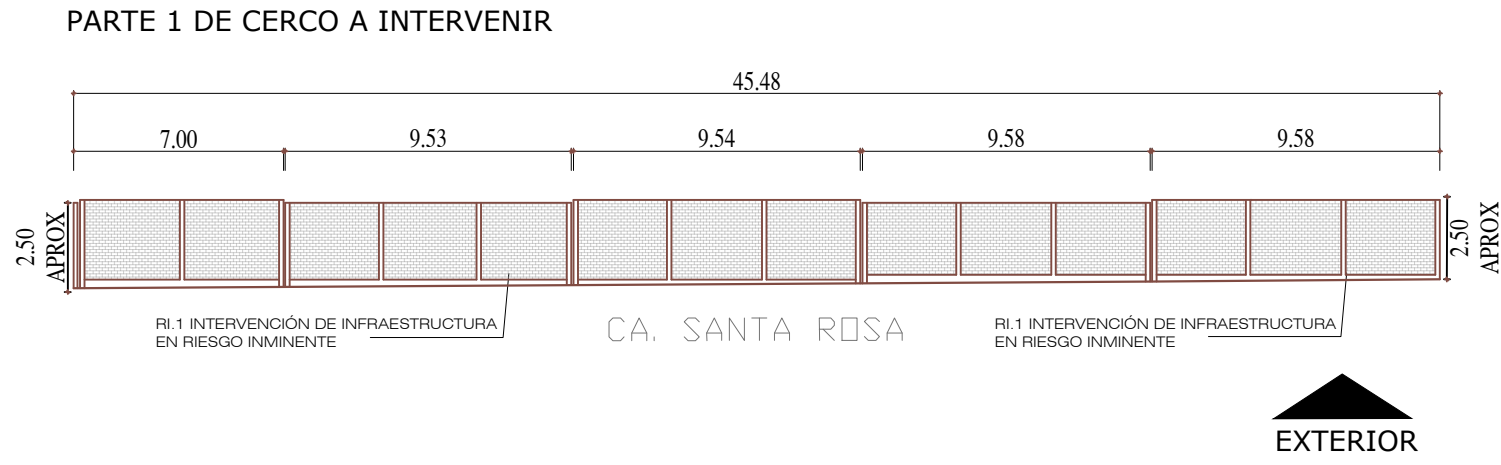
PLANTA DE LEVANTAMIENTO DE INFRAESTRUCTURA EN RIESGO INMINENTE  
ESC:1 / 250

- RI.1. CERCO PRIMÉTRICO EN RIESGO INMINENTE MURO CON INCLINACIÓN ZONA OESTE
- RI.2. CERCO PRIMÉTRICO EN RIESGO INMINENTE MURO CON INCLINACIÓN ZONA ESTE
- RI.3. CERCO PRIMÉTRICO EN RIESGO INMINENTE MURO CON EXPOSICION ACERO REFUERZO ZONA INTERNA
- RI.4. ESPACIOS EXTERIORES VÍAS PEATONALES
- RI.5. PABELLON 1
- RI.6. PABELLON 2
- RI.7. PARAPETO ESCALERA
- RI.8. INTERVENCIÓN COLUMNAS
- RI.9. RETIRO Y REPOSICIÓN DE CAJAS DE REGISTRO

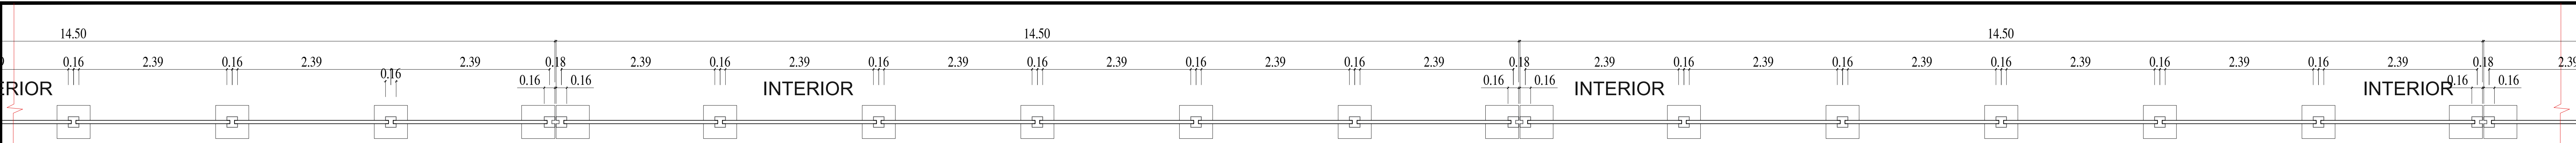
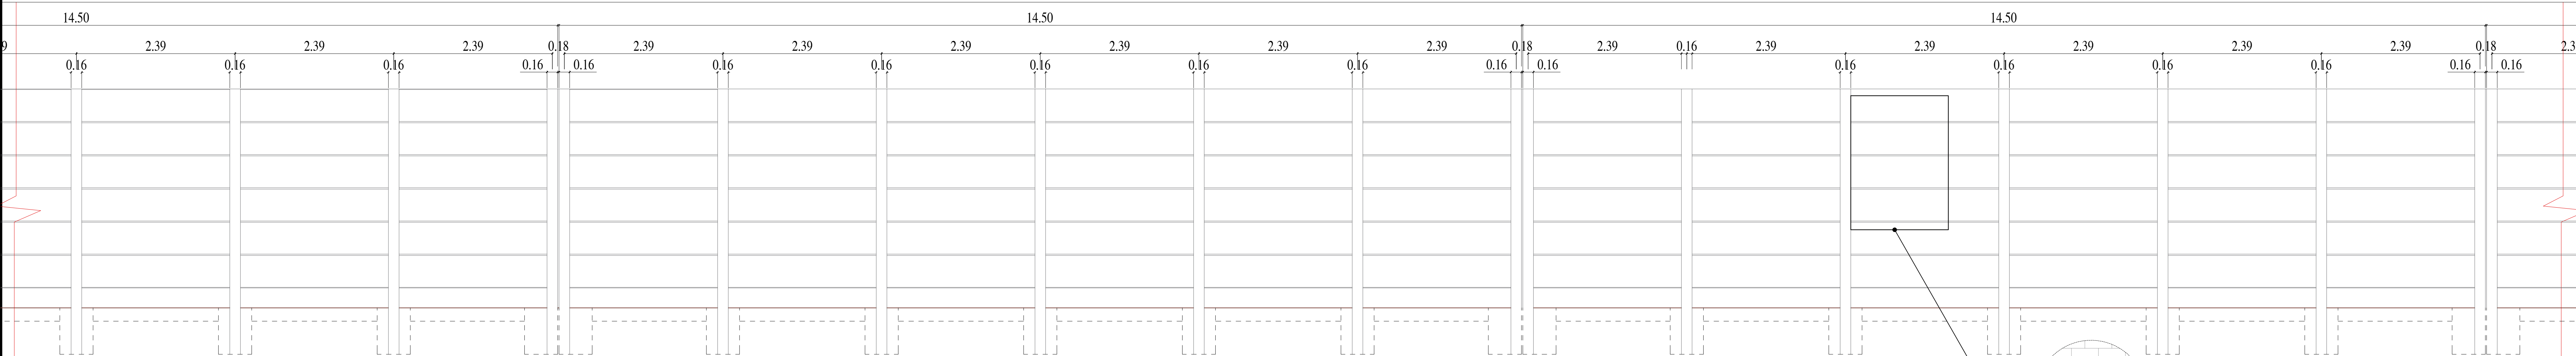
INTERVENCIÓN RI.1

PLANTA GENERAL DE DISTRIBUCIÓN DE LA ESTRUCTURA DEL CERCO METÁLICO PROVISIONAL EN TERRENO INCLINADO, PREVIA VERIFICACIÓN DEL NIVEL DE TERRENO EN CAMPO POR RESPONSABLE DE EJECUTAR EL SERVICIO

## PARTE 2 DE CERCO A INTERVENIR

ELEVACIÓN GENERAL DE DISTRIBUCIÓN DE LA ESTRUCTURA DEL CERCO METÁLICO PROVISIONAL EN TERRENO INCLINADO,PREVIA VERIFICACIÓN DEL NIVEL DE TERRENO EN CAMPO POR RESPONSABLE DE EJECUTAR EL SERVICIO

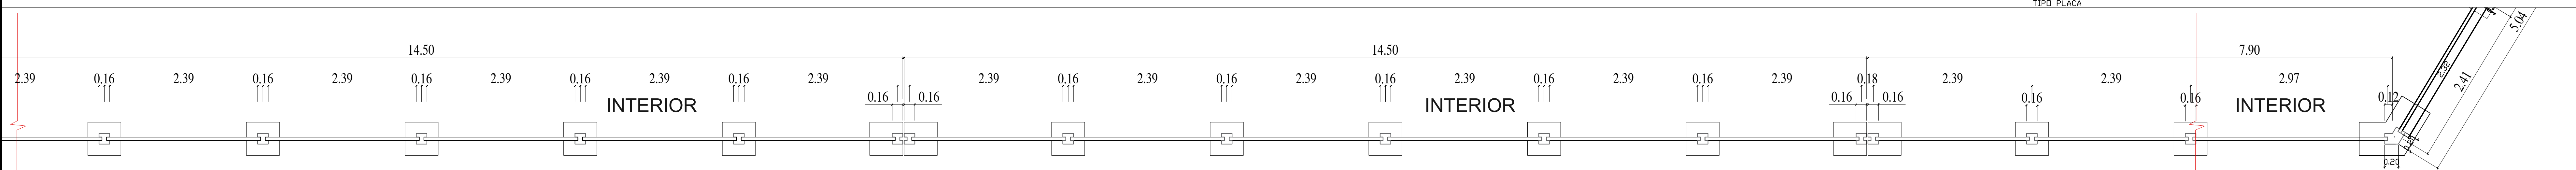
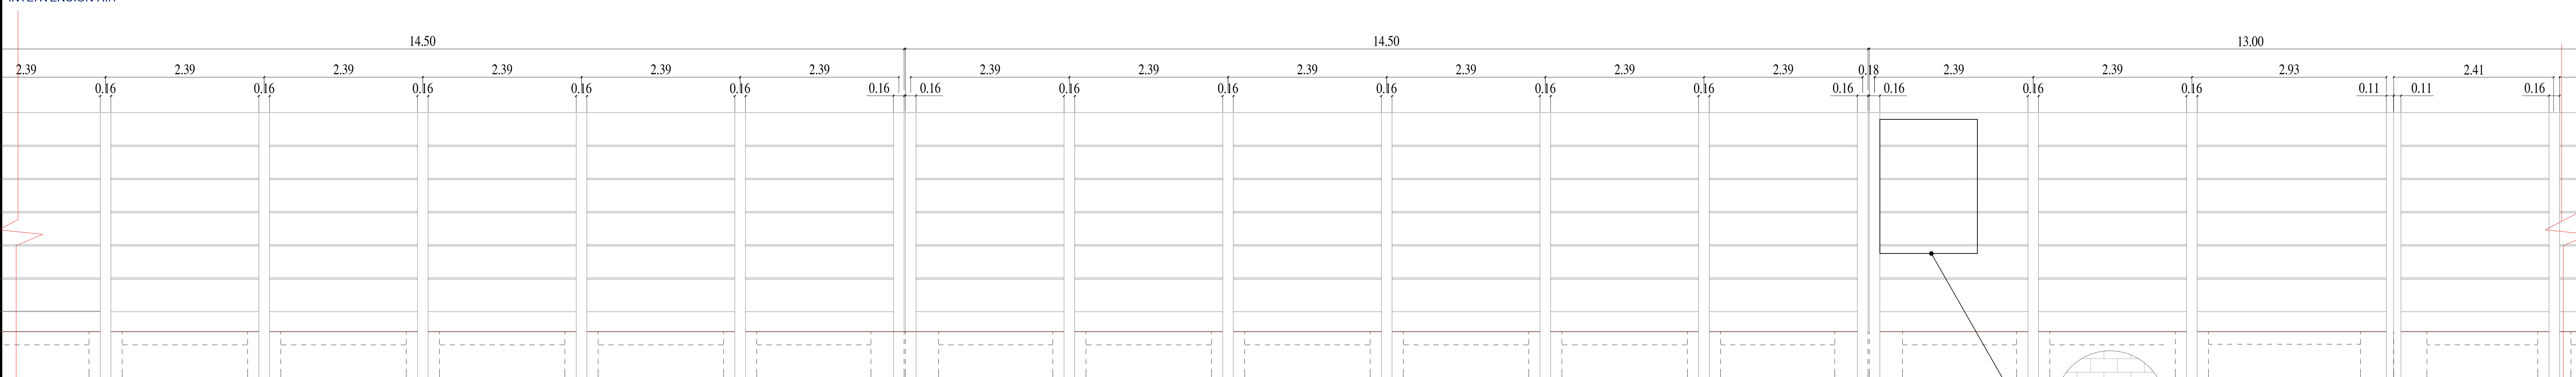
INTERVENCIÓN RI.1

PLANTA GENERAL DE DISTRIBUCIÓN DE LA ESTRUCTURA DEL CERCO METÁLICO PROVISIONAL EN TERRENO INCLINADO, PREVIA VERIFICACIÓN DEL NIVEL DE TERRENO EN CAMPO POR RESPONSABLE DE EJECUTAR EL SERVICIO

## PARTE 2 DE CERCO A INTERVENIR

ELEVACIÓN GENERAL DE DISTRIBUCIÓN DE LA ESTRUCTURA DEL CERCO METÁLICO PROVISIONAL EN TERRENO INCLINADO,PREVIA VERIFICACIÓN DEL NIVEL DE TERRENO EN CAMPO POR RESPONSABLE DE EJECUTAR EL SERVICIO

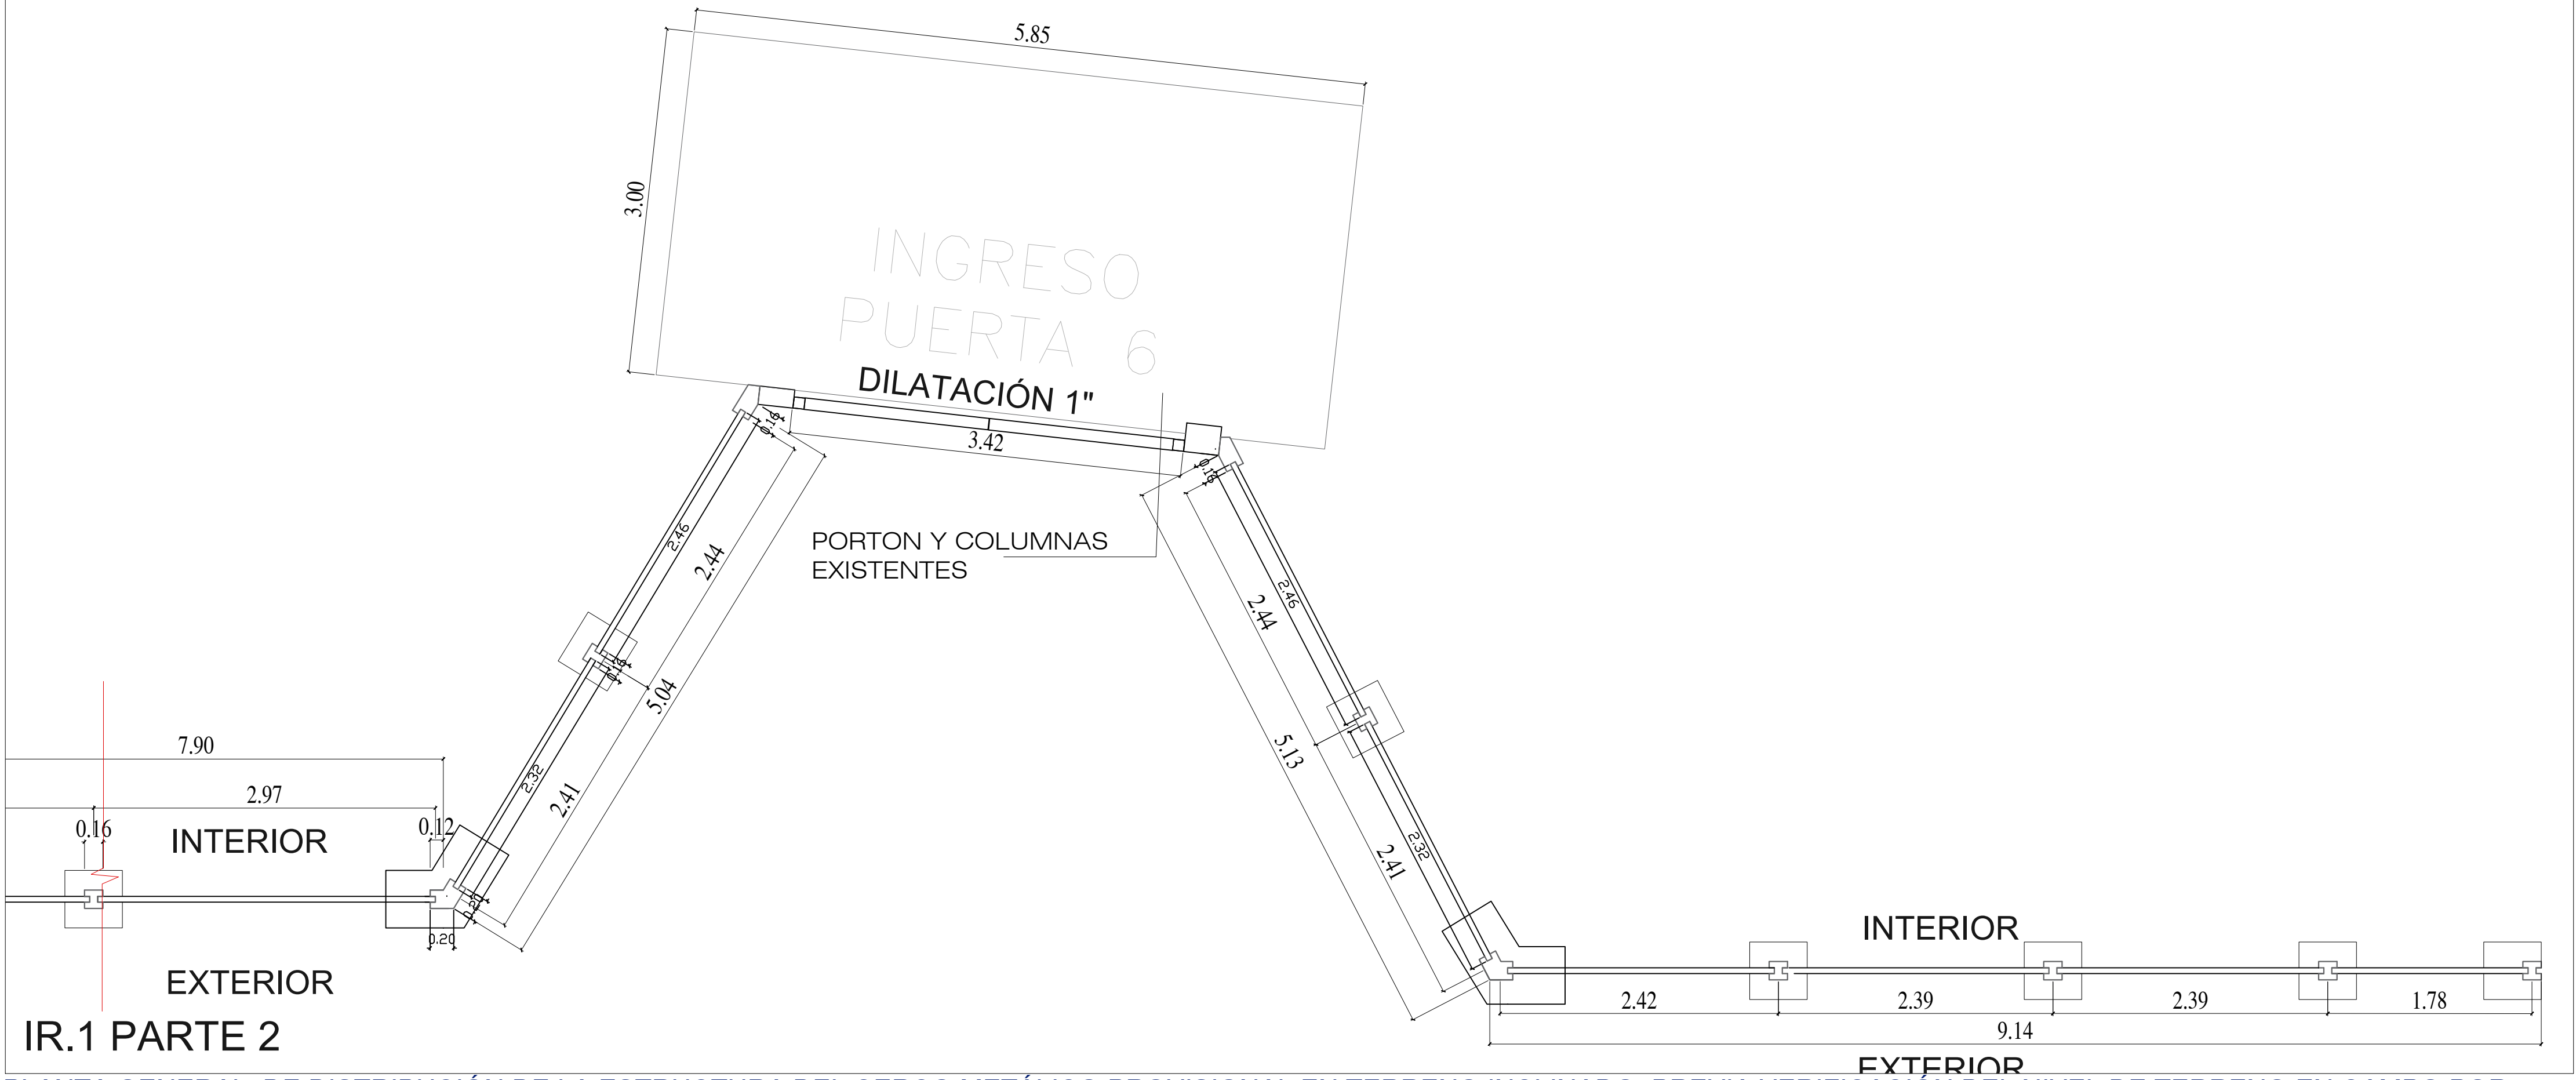
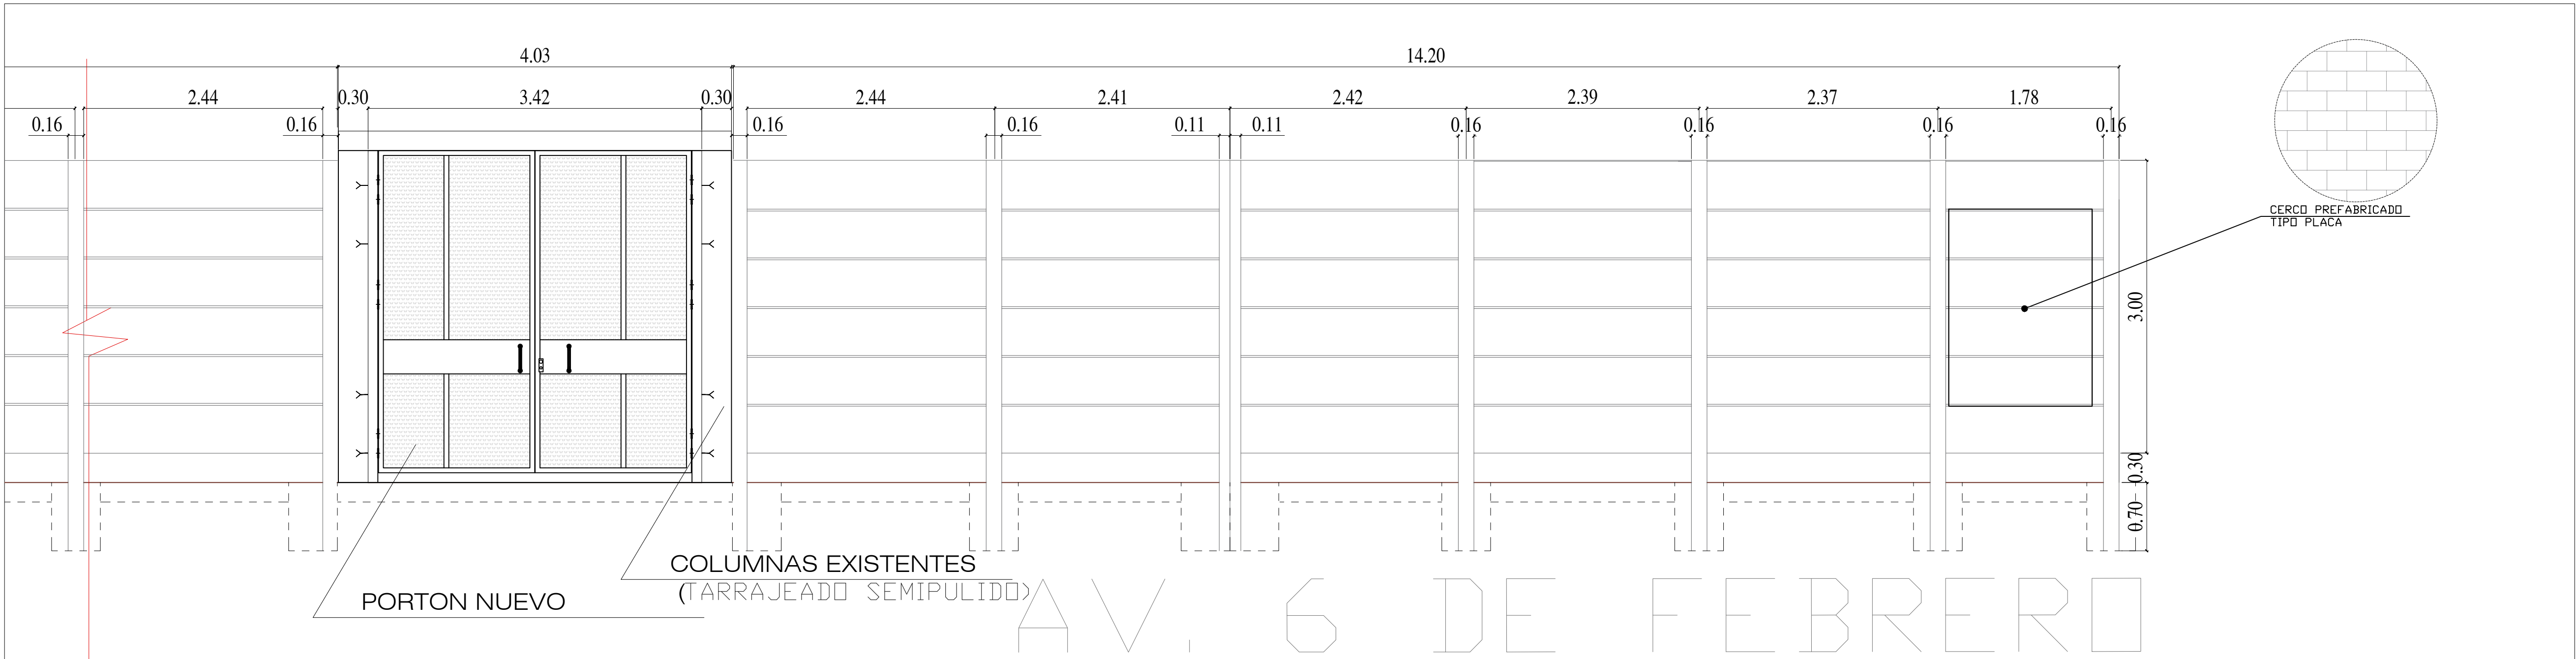
INTERVENCIÓN RI.2

PLANTA GENERAL DE DISTRIBUCIÓN DE LA ESTRUCTURA DEL CERCO METÁLICO PROVISIONAL EN TERRENO INCLINADO, PREVIA VERIFICACIÓN DEL NIVEL DE TERRENO EN CAMPO POR RESPONSABLE DE EJECUTAR EL SERVICIO

ELEVACIÓN GENERAL DE DISTRIBUCIÓN DE LA ESTRUCTURA DEL CERCO METÁLICO PROVISIONAL EN TERRENO INCLINADO, PREVIA VERIFICACIÓN DEL NIVEL DE TERRENO EN CAMPO POR RESPONSABLE DE EJECUTAR EL SERVICIO

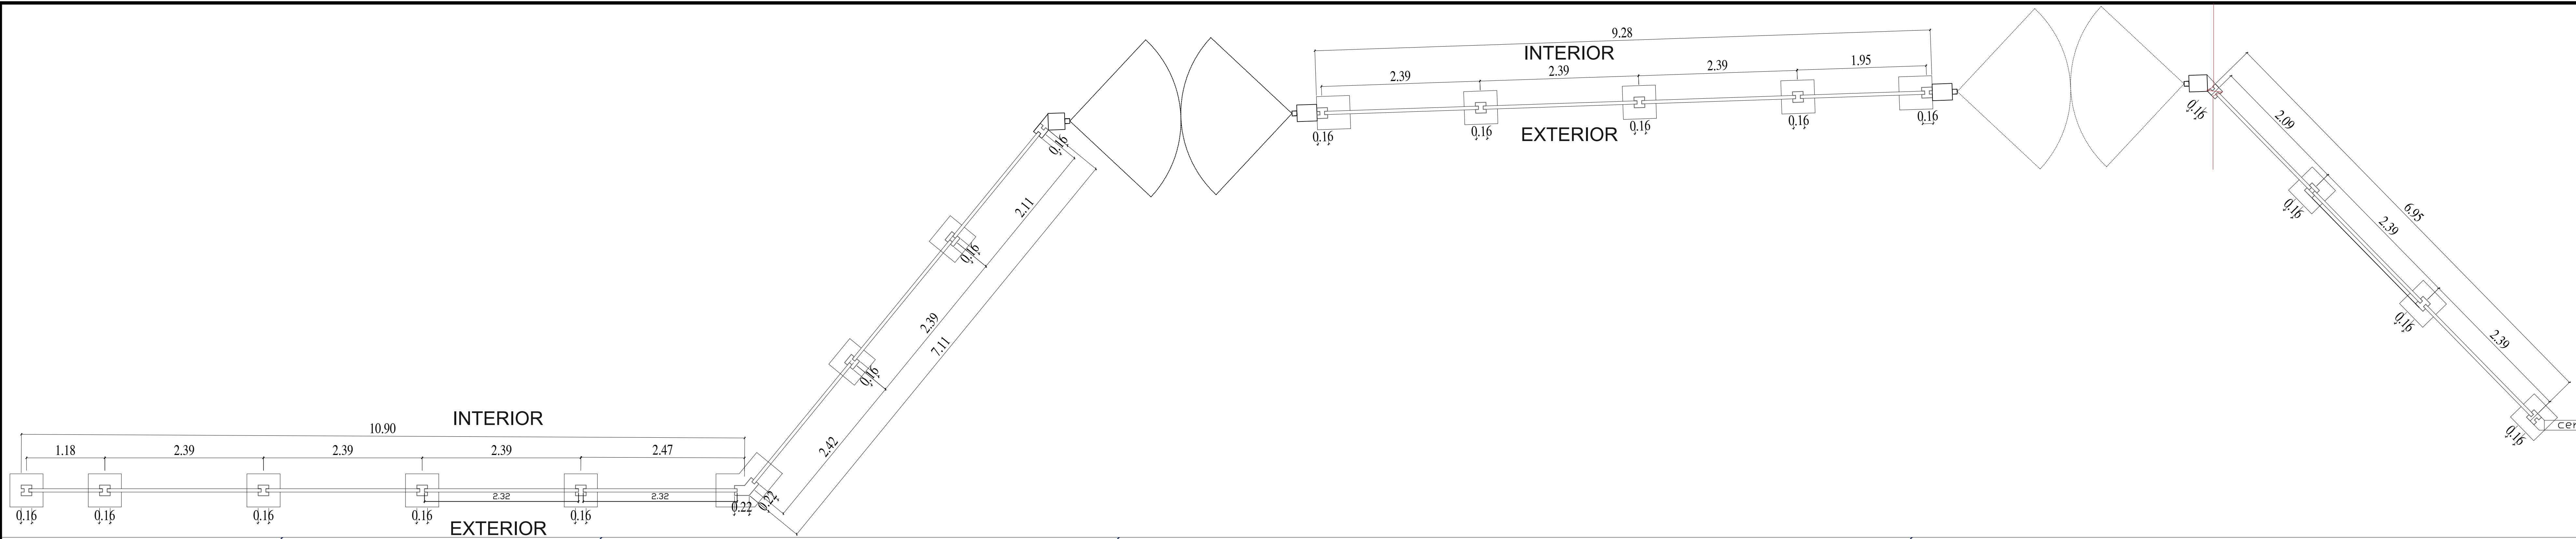
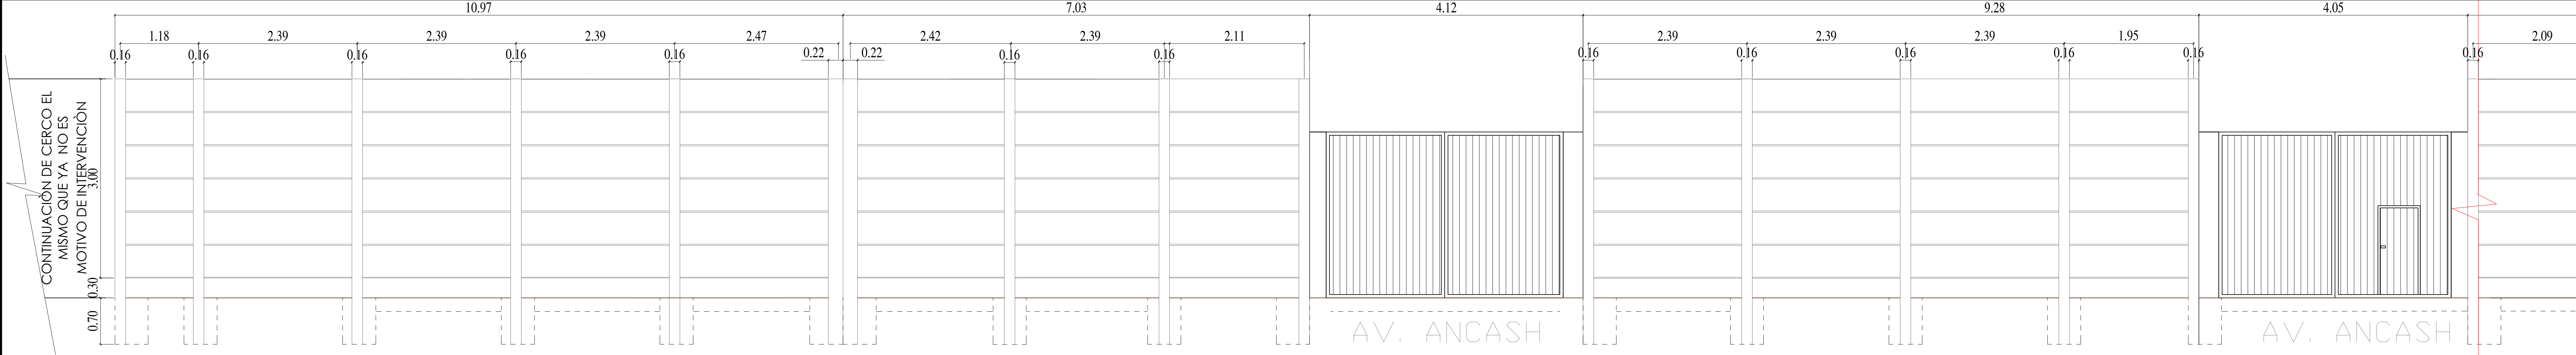
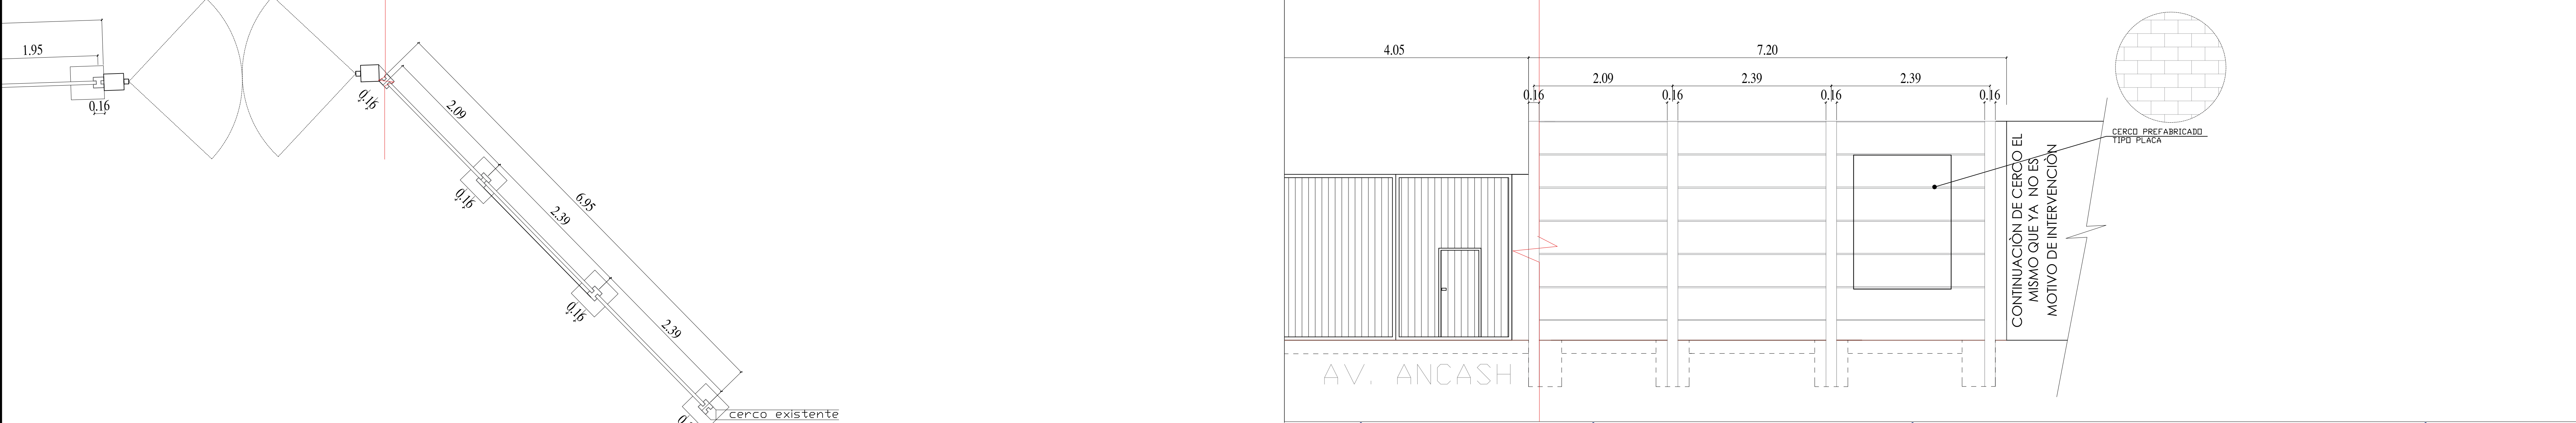
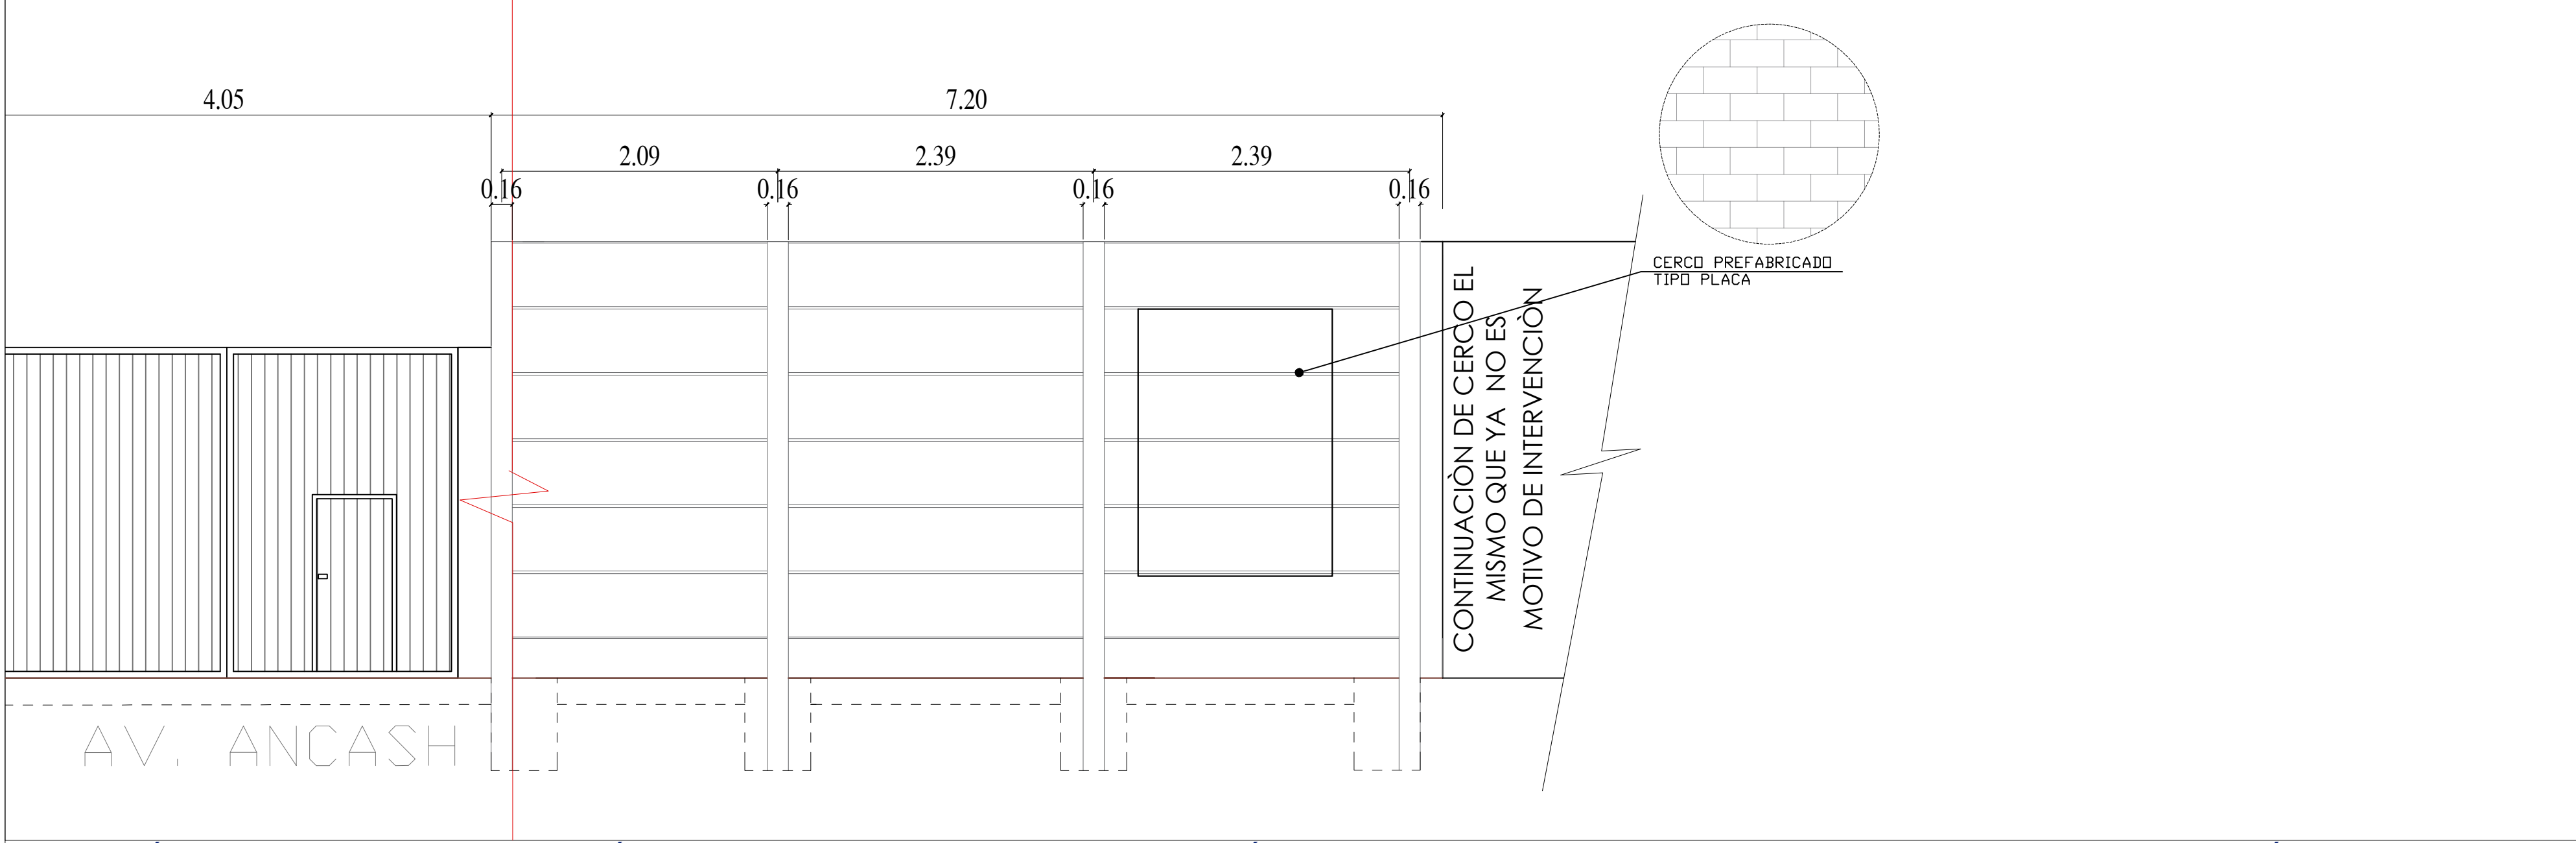
PLANTA GENERAL DE DISTRIBUCIÓN DE LA ESTRUCTURA DEL CERCO METÁLICO PROVISIONAL EN TERRENO INCLINADO, PREVIA VERIFICACIÓN DEL NIVEL DE TERRENO EN CAMPO POR RESPONSABLE DE EJECUTAR EL SERVICIO ( INTERVENCIÓN RI.2)  
ESC:1 / 75

ELEVACIÓN GENERAL DE DISTRIBUCIÓN DE LA ESTRUCTURA DEL CERCO METÁLICO PROVISIONAL EN TERRENO INCLINADO,PREVIA VERIFICACIÓN DEL NIVEL DE TERRENO EN CAMPO POR RESPONSABLE DE EJECUTAR EL SERVICIO (INTERVENCIÓN RI.2)  
ESC:1 / 75

PLANTA GENERAL DE DISTRIBUCIÓN DE LA ESTRUCTURA DEL CERCO METÁLICO PROVISIONAL EN TERRENO INCLINADO, PREVIA VERIFICACIÓN DEL NIVEL DE TERRENO EN CAMPO POR RESPONSABLE DE EJECUTAR EL SERVICIO(INTERVENCIÓN RI.2)  
ESC:1 / 75
