EsSalud
Seguro Social de Salud

SEDE CENTRAL

AGOSTO 2019

1. RESUMEN EJECUTIVO

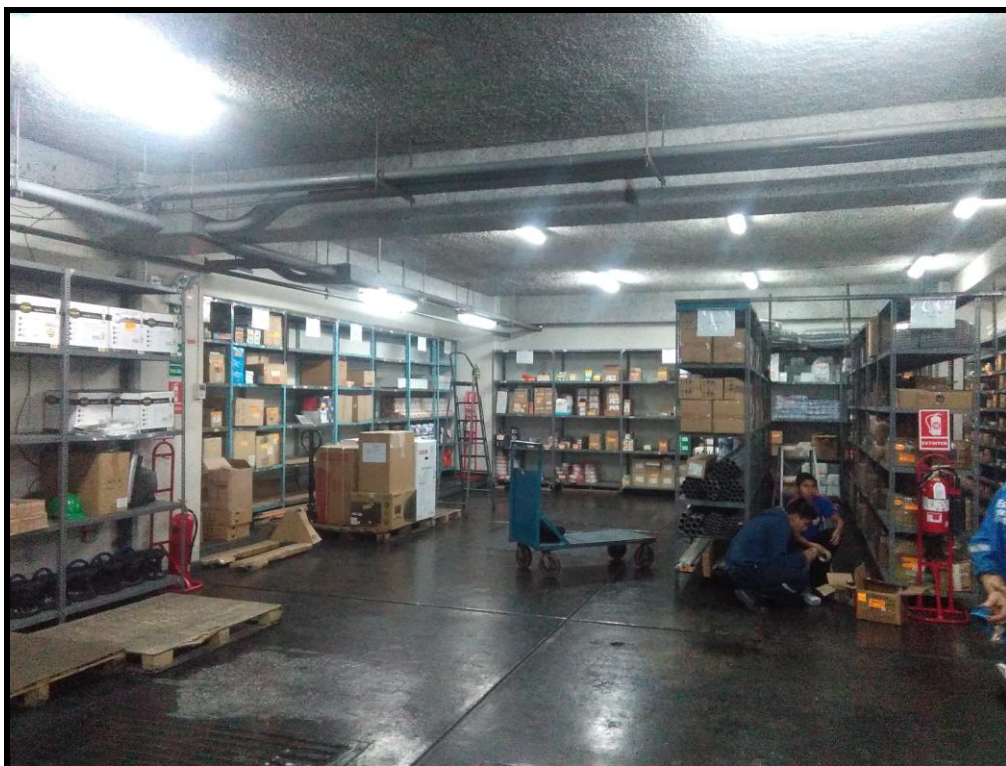
Almacén de activo fijos y ferretería

Consideramos los principales focos donde pueden ocurrir un incendio son el Archivo Central junto a los Almacenes, pues contienen una gran cantidad de material combustible, además no tienen el sistema de detección de humo activo. En el archivo central cuentan con gran cantidad de documentos de la Essalud, mientras que en el Almacén General cuentan con variedad de elementos, y también sustancias inflamables como son los baldes de pintura.

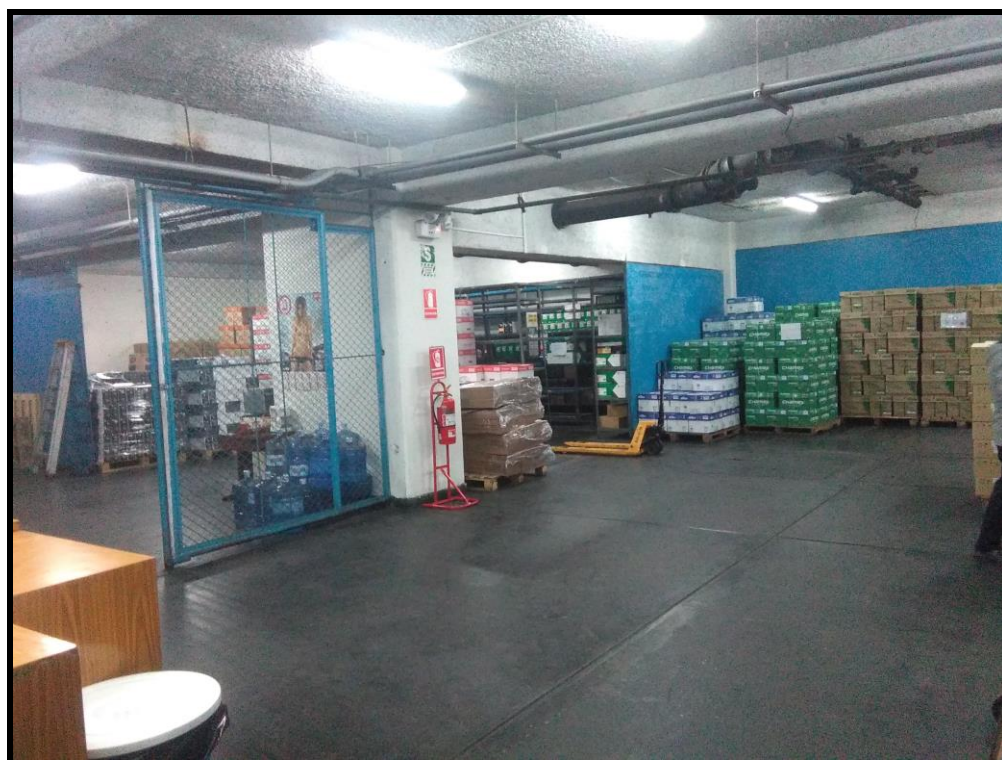
Almacén de útiles de oficina

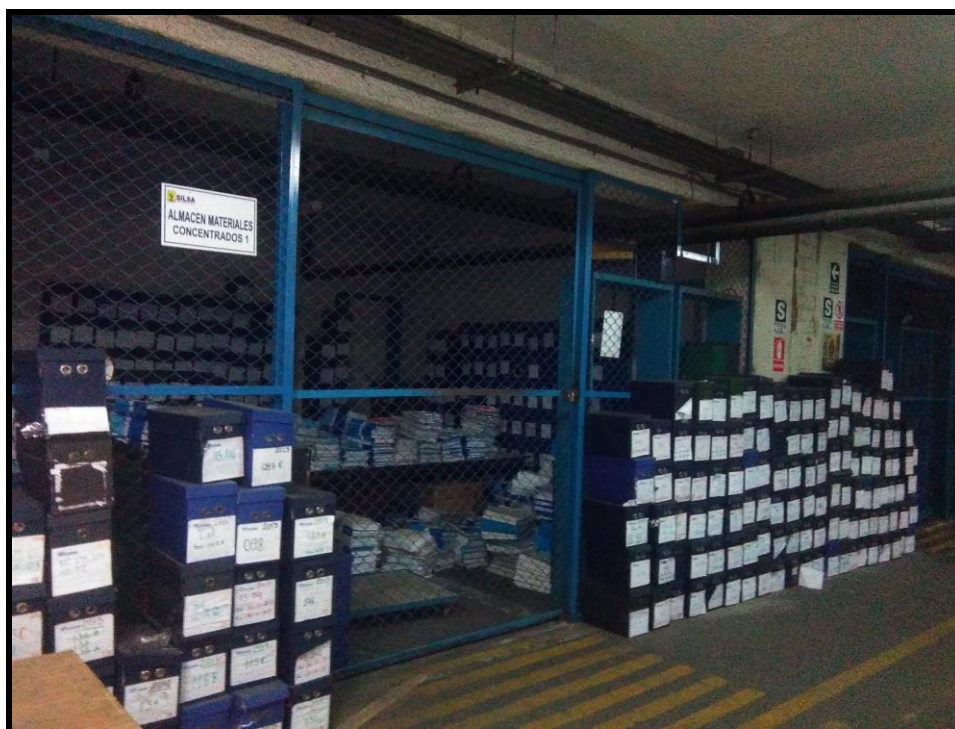
Almacén de material médico

- D. Observamos en almacenes casos puntuales de luminarias sin micas, tableros sin placas o cables expuestos cercanos a materiales combustibles ya sea material almacenado o productos en tránsito.

Si bien nos mencionaron que han iniciado con cambios de cables eléctricos. Recomendamos implementar mejorar la totalidad de las instalaciones eléctricas y luminarias, especialmente de los almacenes.

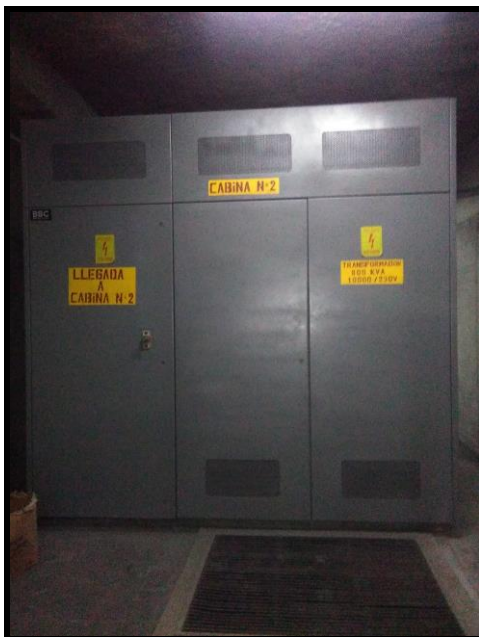
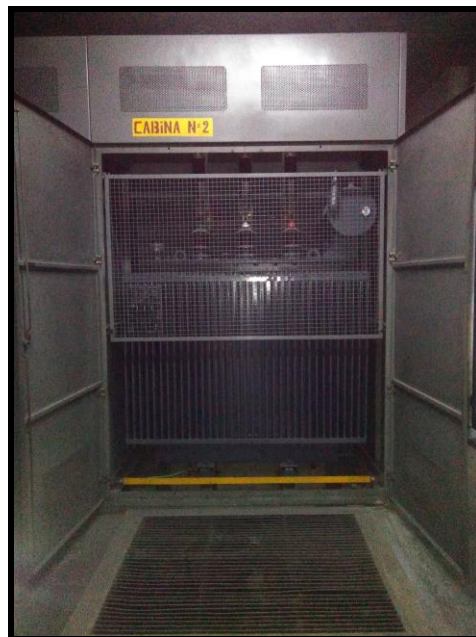
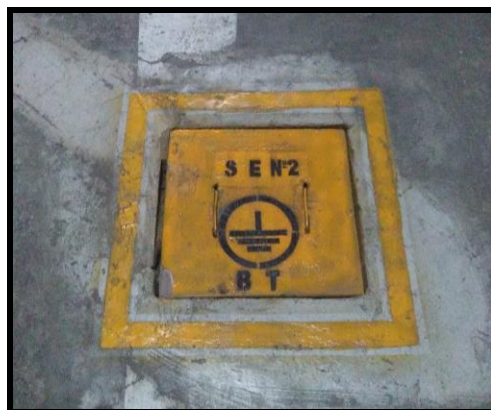
El complejo Arenales cuenta con tres subestaciones eléctricas en el segundo sótano. Cada subestación está equipada con un transformador aislado en aceite de 800 kVA de capacidad cada uno, un sistema de pozos a tierra y unas celdas de llegadas por subestación. Este edificio no cuenta con grupos electrógenos.

Celdas de Llegada, Transformador, Pozo a Tierra SE N° 2 Complejo Arenales

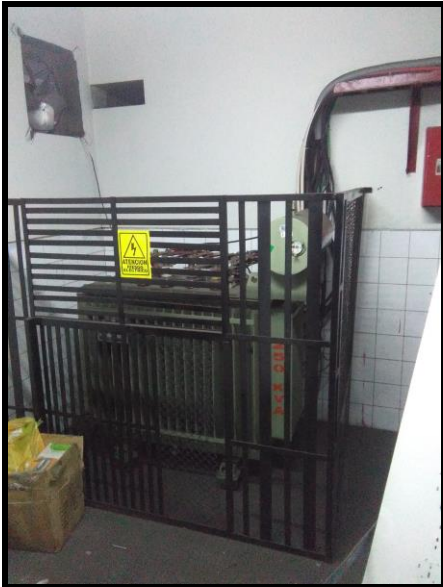
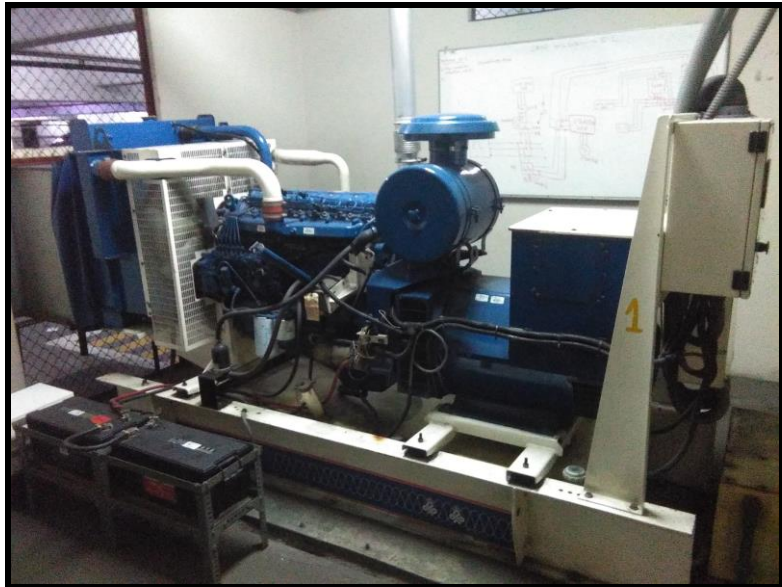
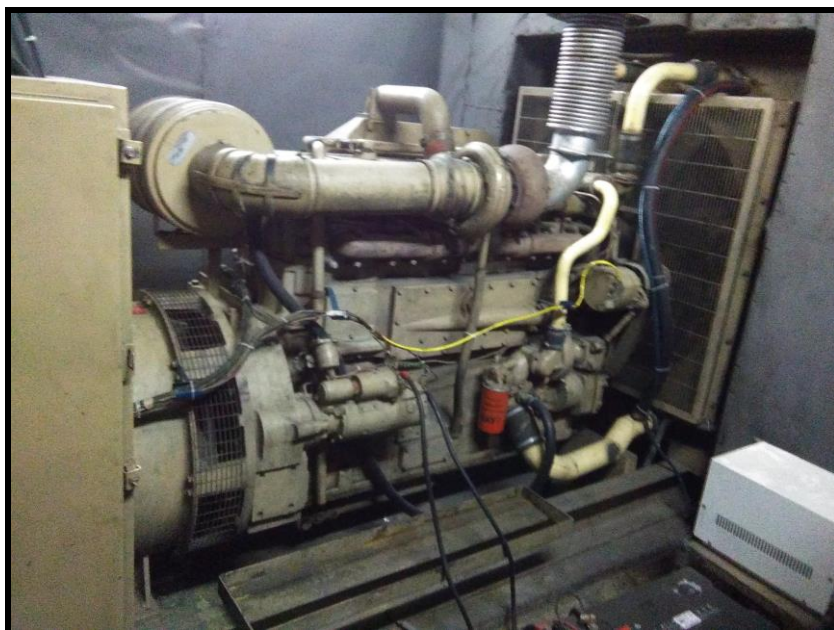
Por otro lado, el Edificio Lima cuenta con una subestación donde se ubica un transformador aislado en aceite de 250 KVA. Adicionalmente, cuentan con dos grupos electrógenos, uno de 450 kW y otro de 160 kW, los cuales trabajan con diésel y son encendidos cada 15 días sin carga.

Los transformadores reciben mantenimiento de manera anual, de la misma forma que los pozos a tierra y los tableros eléctricos. Es importante recalcar que cuentan con un tablero eléctrico comercial para las luces y tomacorrientes y otro tablero eléctrico estabilizado para los equipos de cómputo y servidores.

Transformador y Grupos electrógenos Edificio Lima

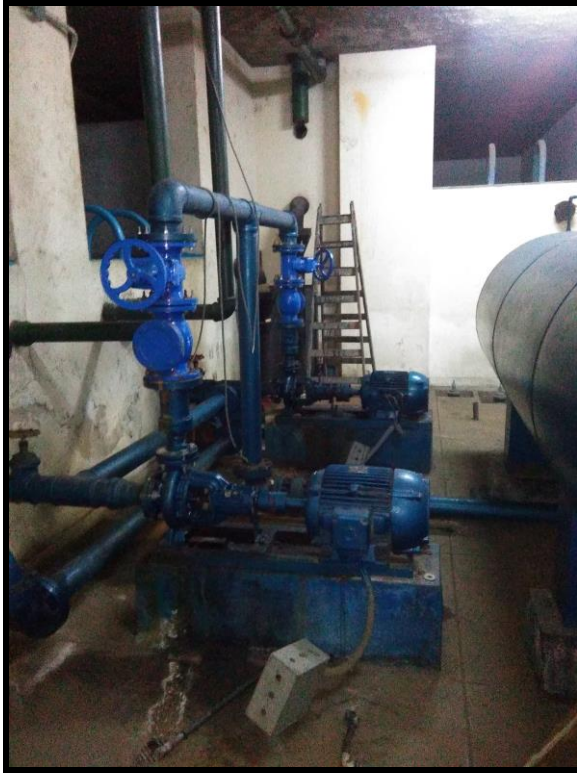
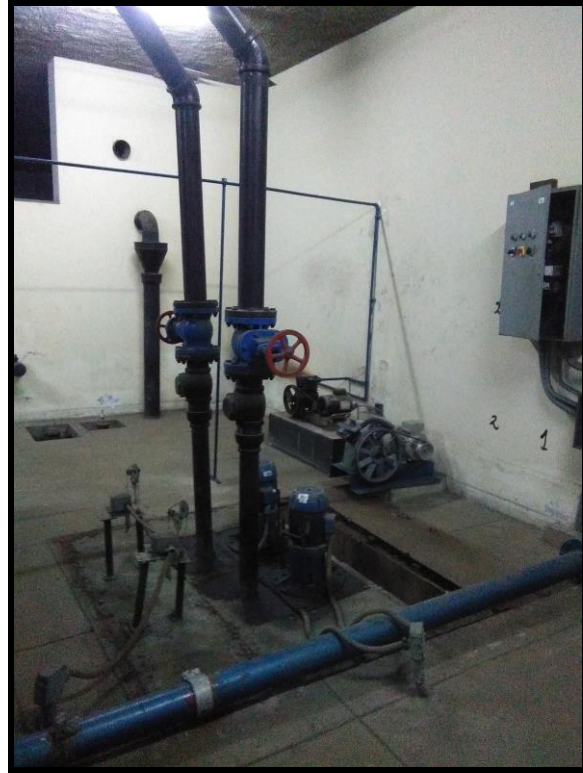
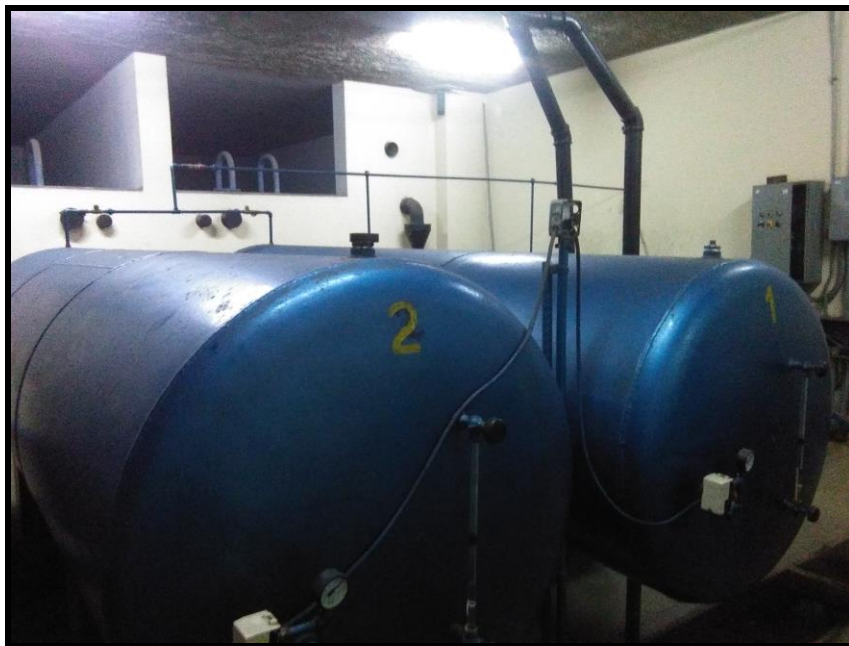
Con respecto al servicio de agua, el Complejo Arenales cuenta con tres salas de bombas, cada una equipada con 2 electrobombas, 2 tanques hidroneumáticos y 2 cisternas compresoras.

Electrobombas, cisternas compresoras, tanques hidroneumáticos

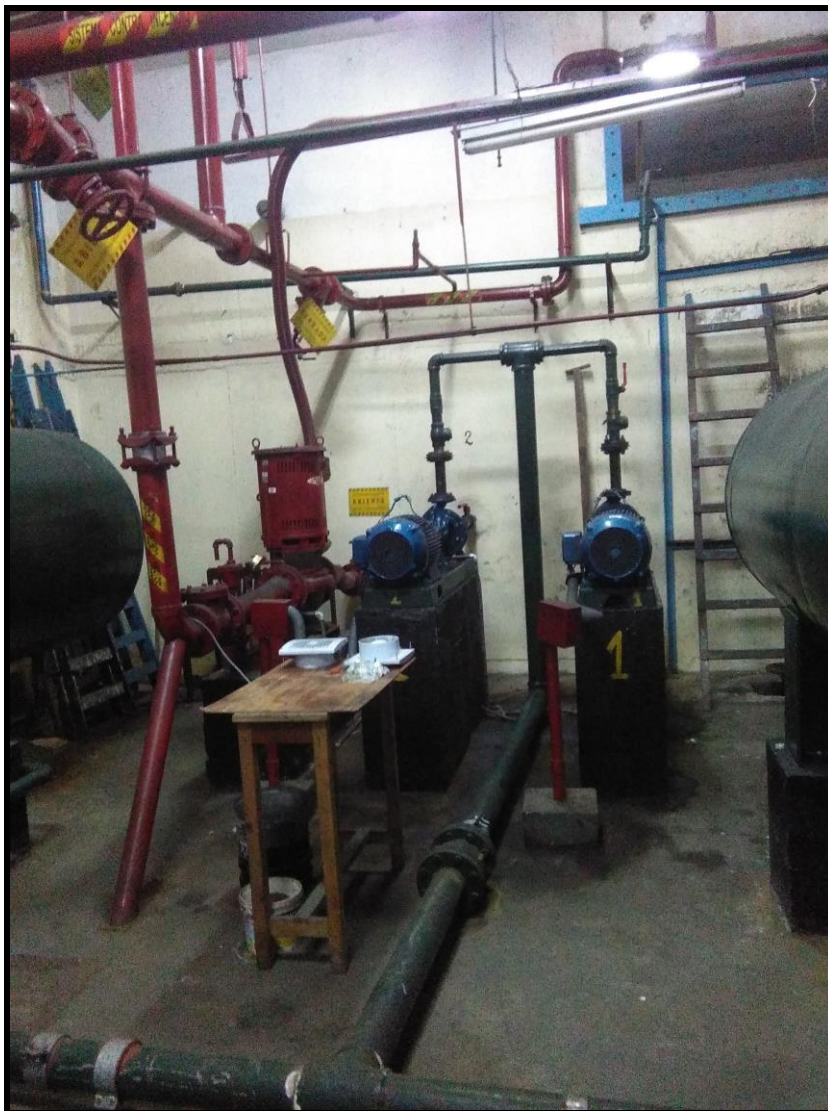
Por otro lado, el Edificio Lima cuenta con dos electrobombas, ubicadas junto a la bomba contra incendio.

Electrobombas junto a Bomba contra incendio

El Complejo Arenales cuenta con un sistema de agua contra incendio en desuso. El sistema cuenta con una bomba contra incendio, la cual no es listada y aparentemente está mal diseñada, alimenta un gabinete por piso, pero los gabinetes, según se comentó, no cuentan con los pitones adecuados para trabajar. La cisterna de agua es compartida con las bombas de agua potable.

B. Para los sistemas húmedos de protección contra incendios instalados en el Edificio Lima y el Complejo Arenales, recomendamos contratar una empresa especializada para verificar la compatibilidad de la instalación actual con la Norma NFPA 13, 14, 20 y 25.
