INGENIERIA DE RIESGOS

HOSPITAL ALMANZOR AGUINAGA - CHICLAYO

FECHA DE VISITA: AGOSTO 2019

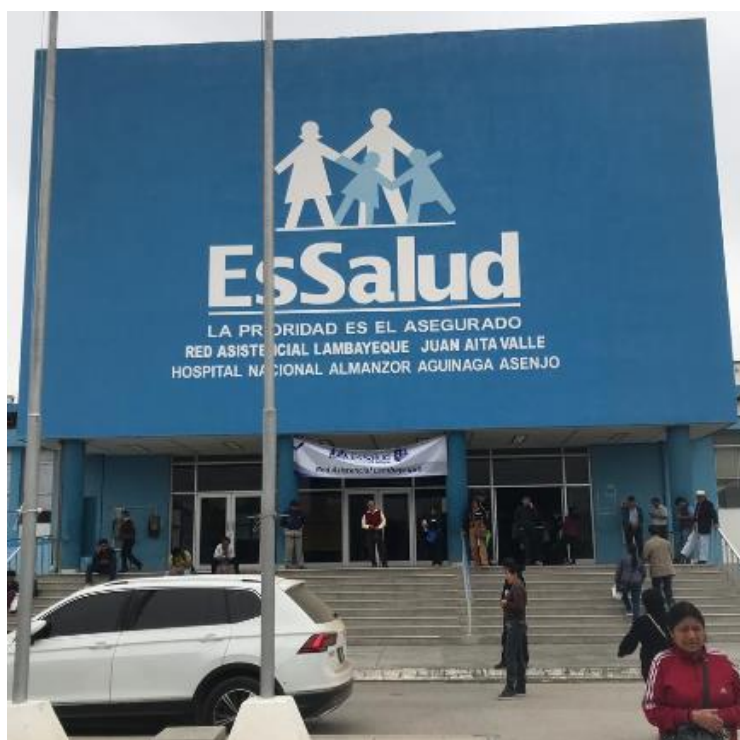
Vista principal del Hospital

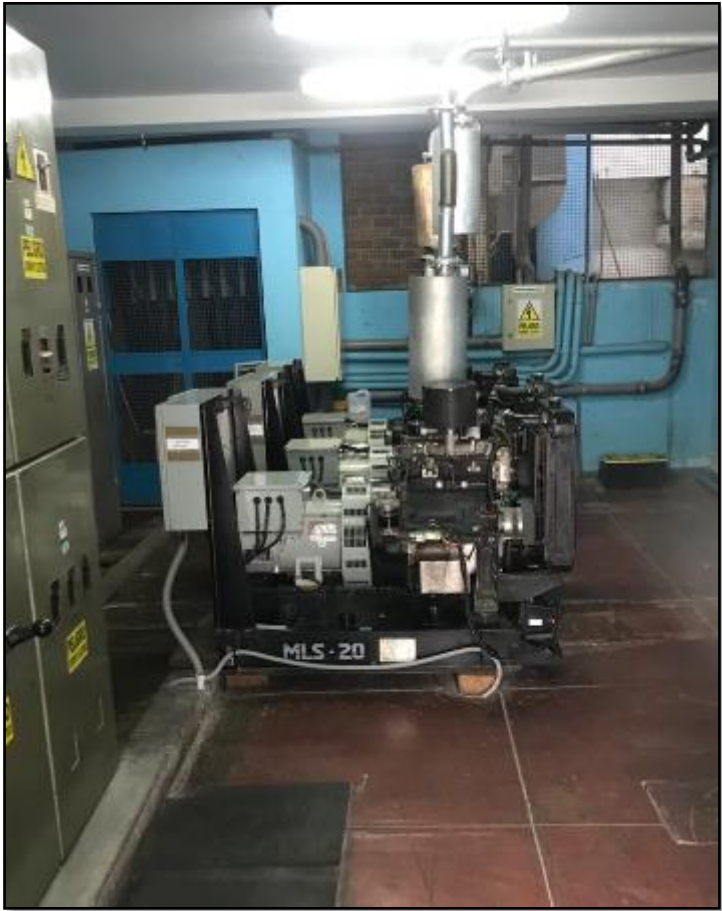
Grupos electrógenos

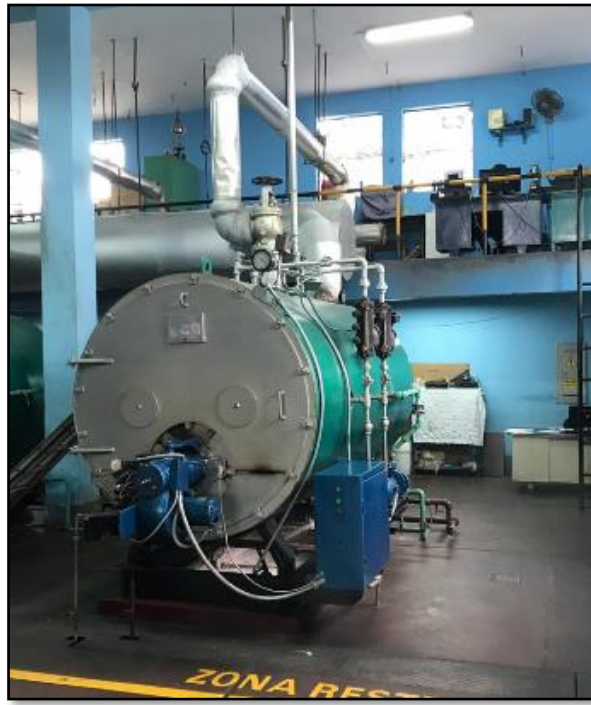
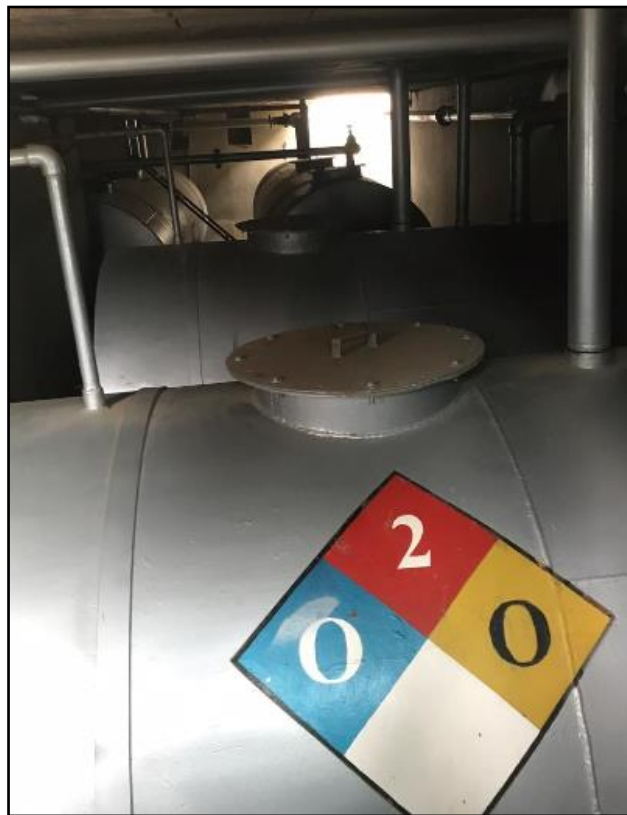
Cuentan con 02 tanques soterrados de combustible, se observaron condiciones normales de orden, limpieza y conservación. Los tanques no cuentan con diques de contención que imposibilitan la propagación del incendio, acabaría con el stock de hidrocarburos. Petróleo Residual y/o Diésel D2. Los riesgos a los que están expuestos son:

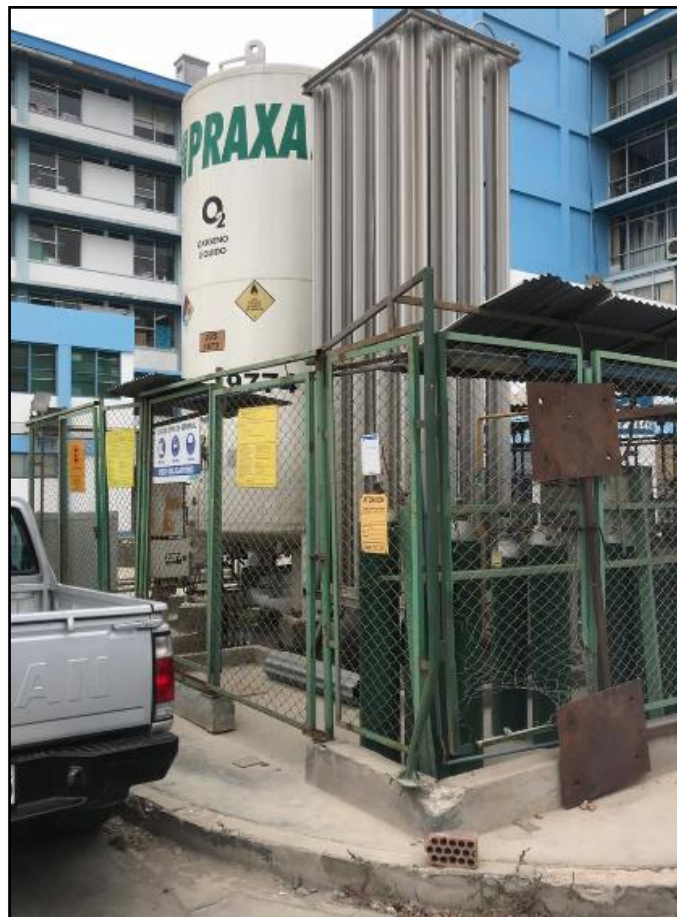
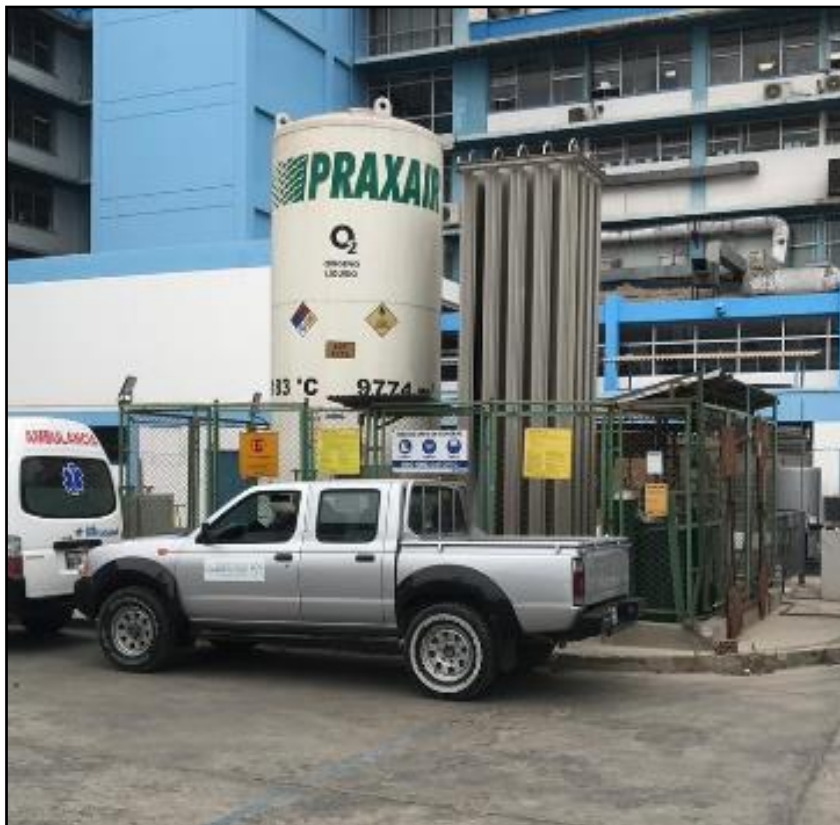
- Los tanques se encuentran rodeados de una reja que hace imposible el ingreso de alguna persona no autorizada.

Tanque de oxígeno Praxair

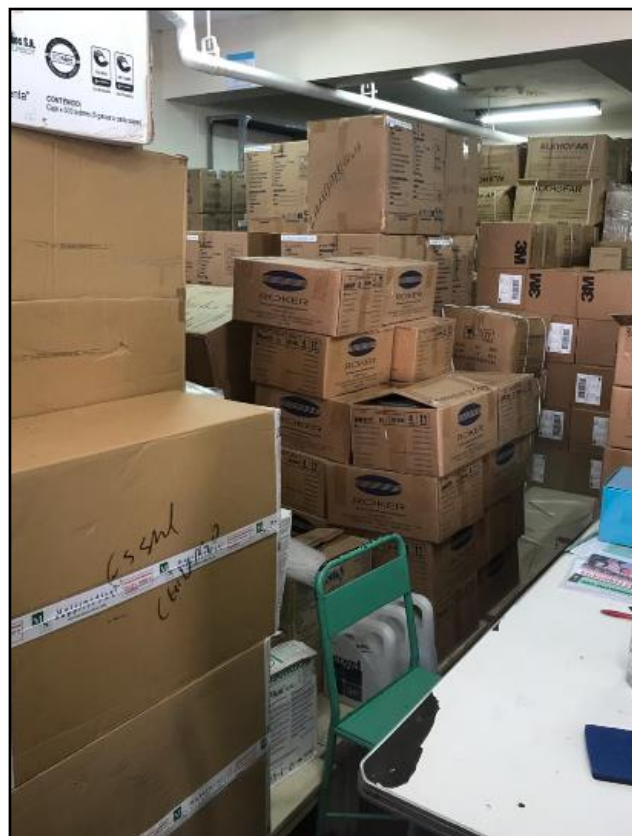
- Los almacenes de productos farmacéuticos y almacén de materiales para hospital requieren mejorar y reordenar inmediatamente sus espacios, las personas que trabajan dentro de ese espacio pueden sufrir accidentes debido al mal orden y además que los stands y anaqueles en algunos casos no se encuentran anclados. Las cajas de productos están puestas una sobre otra sin un orden establecido, en algunos casos rozando las luminarias, en caso de cualquier movimiento sísmico las cajas caerían sobre las personas causando graves accidentes. Además, debido al poco espacio, no existen pasillos por donde pueda pasar el personal para realizar sus actividades normales.

En este mismo punto se comentó que muchas ocasiones las tuberías que pasan por el almacén se ha visto afectada por la antigüedad, mojando los productos y en algunos casos echándolos a perder.

Cajas mal organizadas.
