# HOSPITAL ALMENARA

## INFORME DE INSPECCIÓN DE RIESGO

JULIO 2019

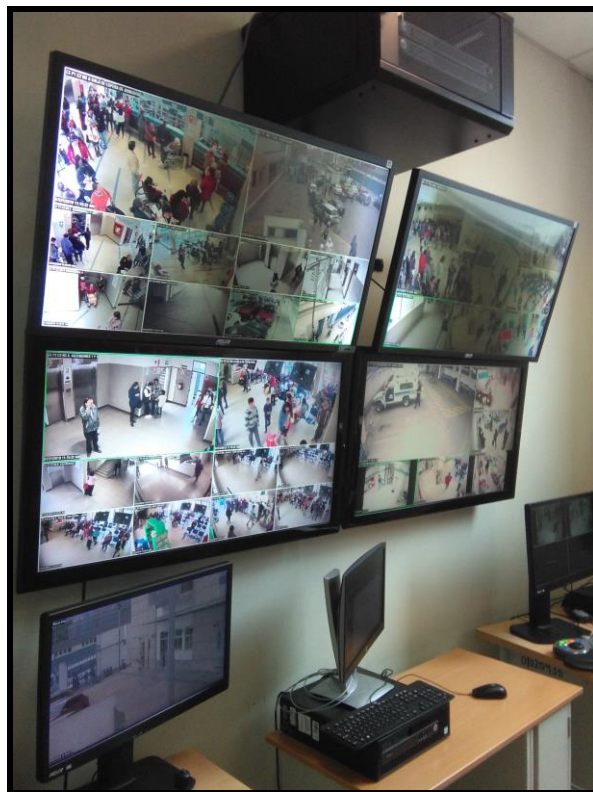
CCTV Consulta Externa

Actualmente está ejecutándose un proyecto para instalar un CCTV con cámaras a lo largo de todo el perímetro del predio y en las áreas críticas. Actualmente solo cuentan con cámaras en Consulta Externa y Emergencia.

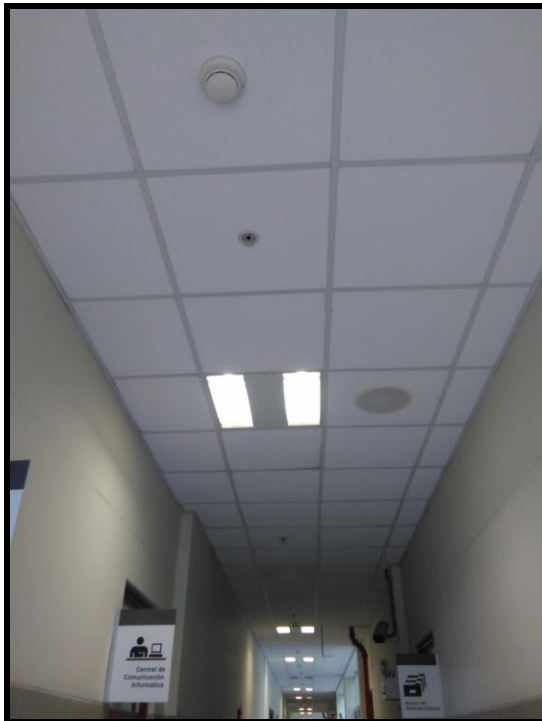
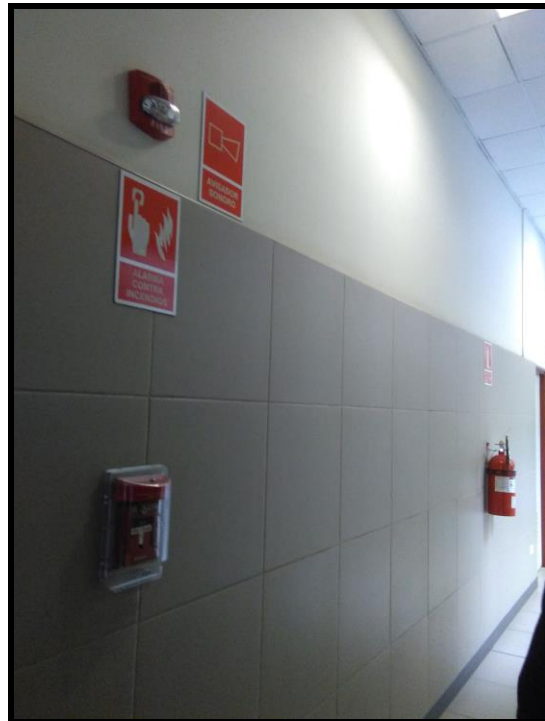
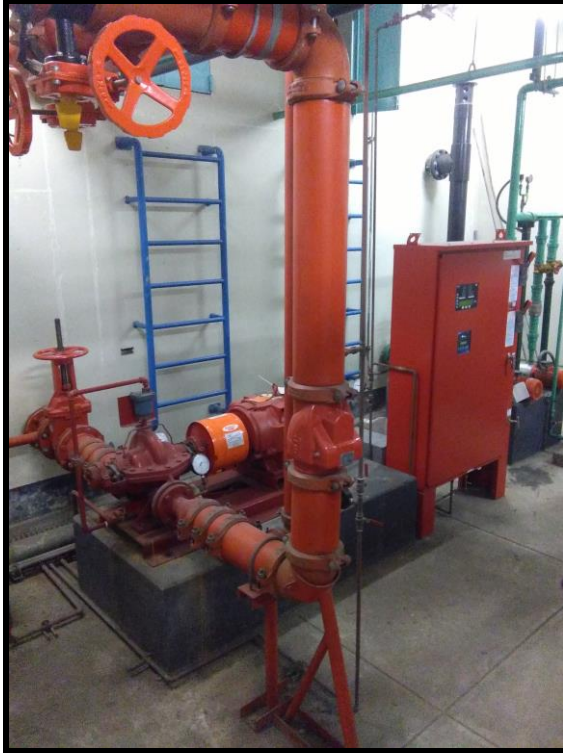
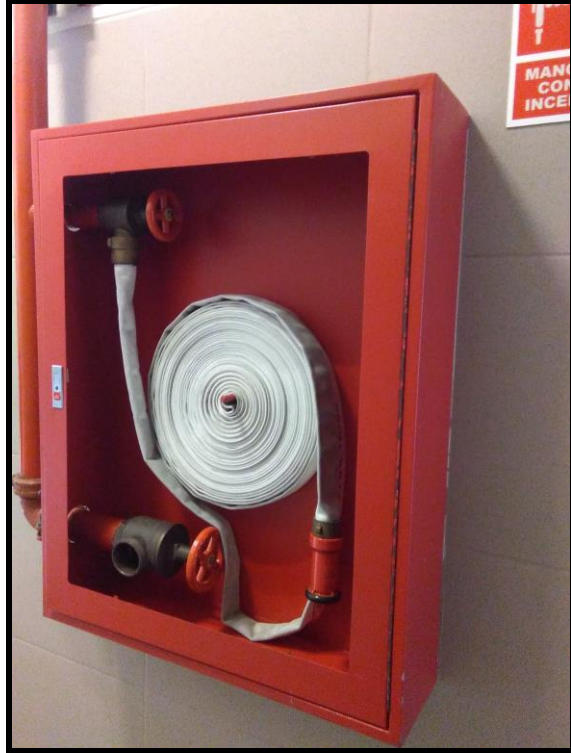
Emergencia y Consulta externa cuentan con detectores de humo y pulsadores de emergencia distribuidos a lo largo de ambos edificios. Estos sistemas se encuentran centralizados en paneles de control ubicados en las garitas de control respectivas de cada edificio. Adicionalmente cuentan con sistema de agua contra incendio, que abastece gabinetes con mangueras y rociadores tipo bulbo rojo, los cuales también abarcan la totalidad de ambos edificios. Adicionalmente cuentan con extintores distribuidos a lo largo de los edificios y dispuestos correctamente.

Las bombas contra incendio de ambos edificios son iguales, ambas listadas de 500 gpm, 110 psi.

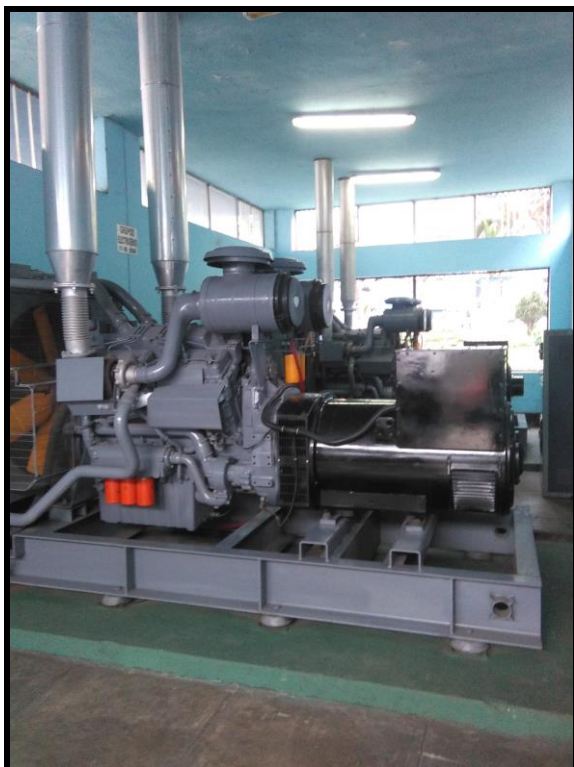
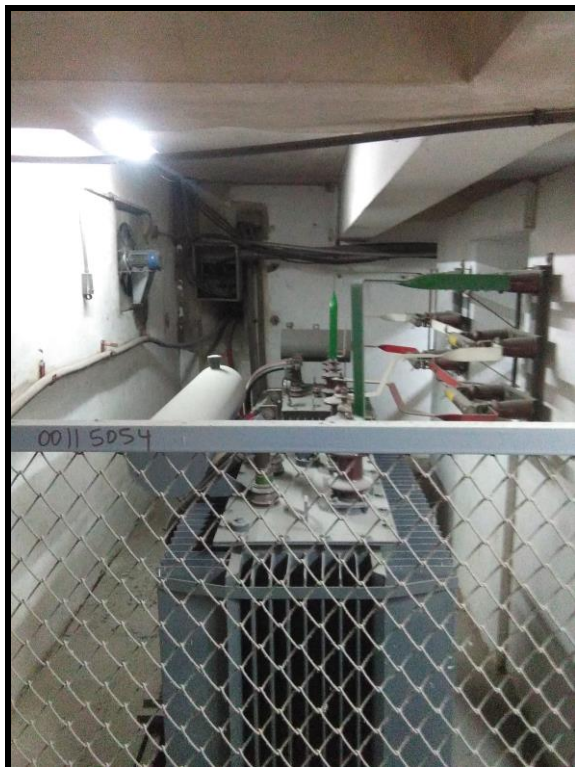
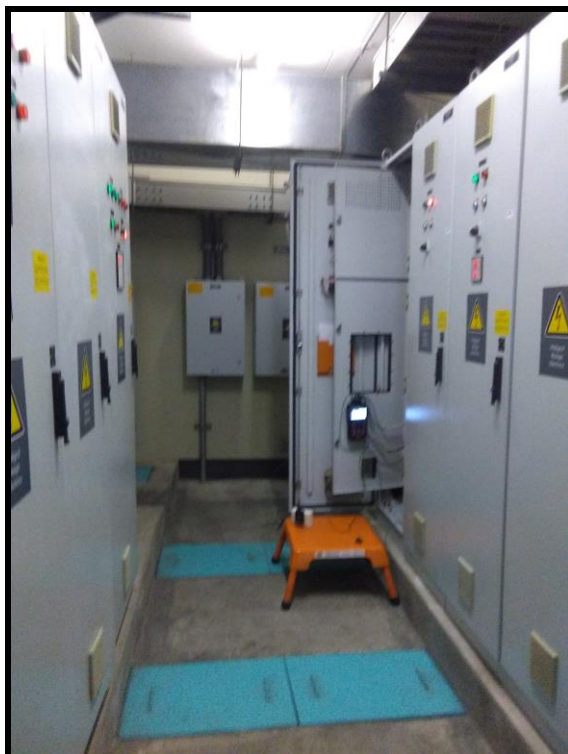
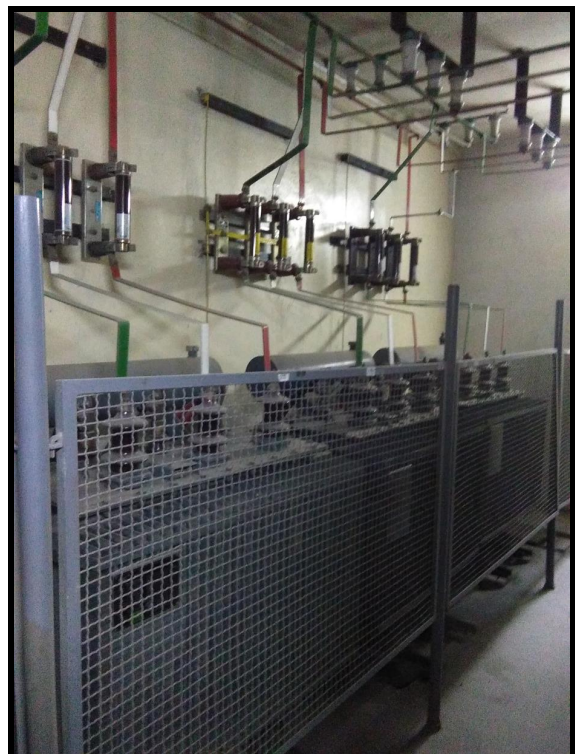
El Hospital Almenara recibe energía eléctrica a 10 kV desde la red pública. Cuenta con 5 subestaciones eléctricas. Los principales equipos se detallan a continuación:

Según se comentó los equipos reciben mantenimiento de manera anual, en las cuales se le realiza prueba de cromatografías.

Asimismo, cuentan con 30 sistemas de pozos a tierra, los cuales manejan un rango de resistividad de menos de 5 ohms para los centros quirúrgicos y menos de 2 ohms para el resto del hospital.

Los grupos electrógenos se encienden todos los sábados con carga.

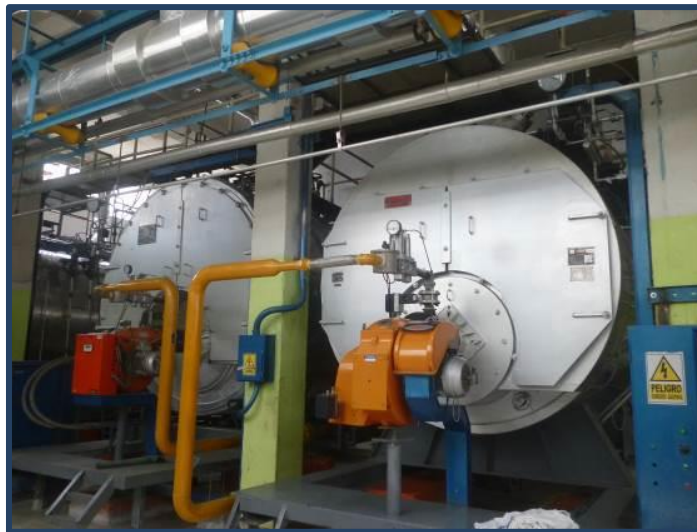
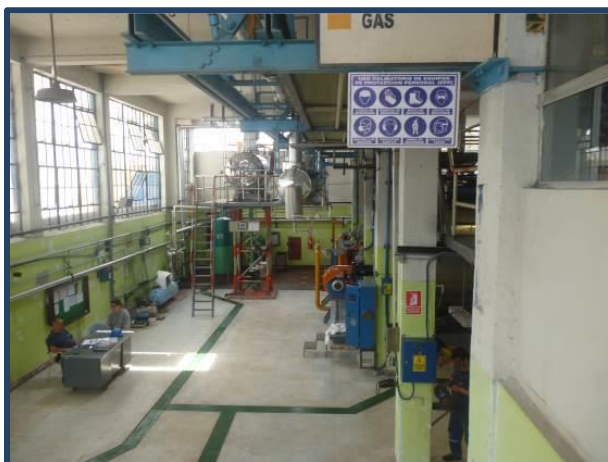
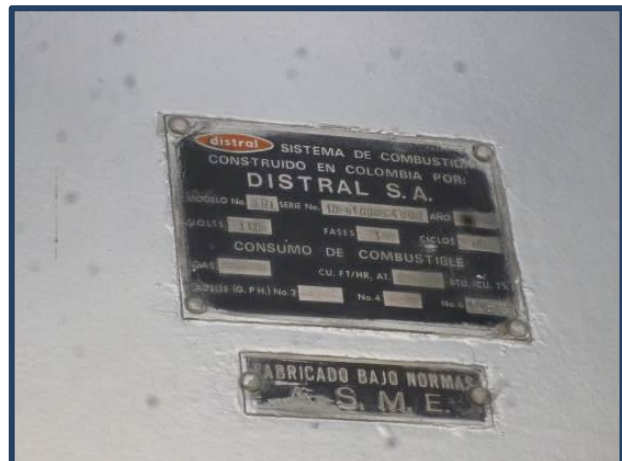
Cuenta con Patio de calderos, en donde se ubican tres calderos con las siguientes características:

Caldero de Vapor	1	2	3
<b>Marca</b>	Distral	Roy Burner	Piedra
<b>Modelo</b>	3 HL	N.D.	SB - 350
<b>Serie</b>	10.8109-5-4-00-1	N.D.	548 – 350
<b>Potencia</b>	500BHP	N.D.	350 BHP
<b>Año de Fabricación</b>	1982	1967	2011
<b>Combustible</b>	Gas Natural	Gas Natural	Dual ( Gas Natural y Diésel)
