HOSPITAL CAYETANO HEREDIA

INFORME DE INSPECCIÓN DE RIESGO

SETIEMBRE 2019

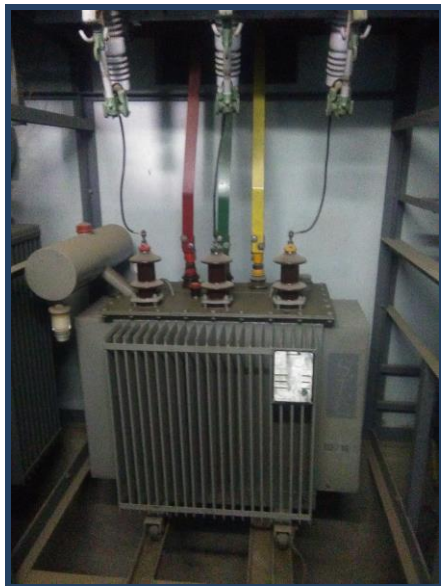
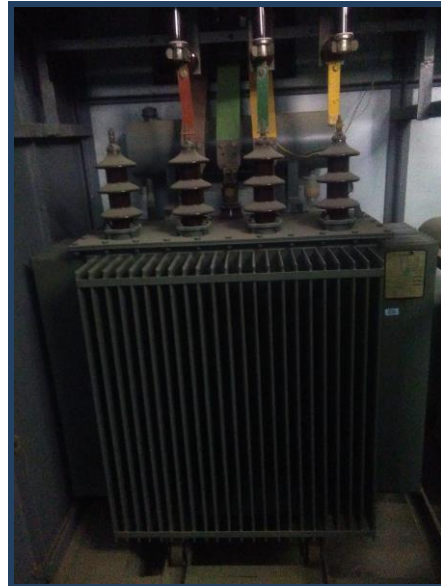
Transformadores

Cuentan con una subestación eléctrica que recibe suministro eléctrico a 10 kV y lo transforma a 220, a través de dos transformadores aislados en aceite. Uno de 630 kVA que trabaja al 70% de su capacidad, y otro de 320 kVA que trabaja al 50% de su capacidad. Durante el verano ambos trabajan al 90% de su capacidad.

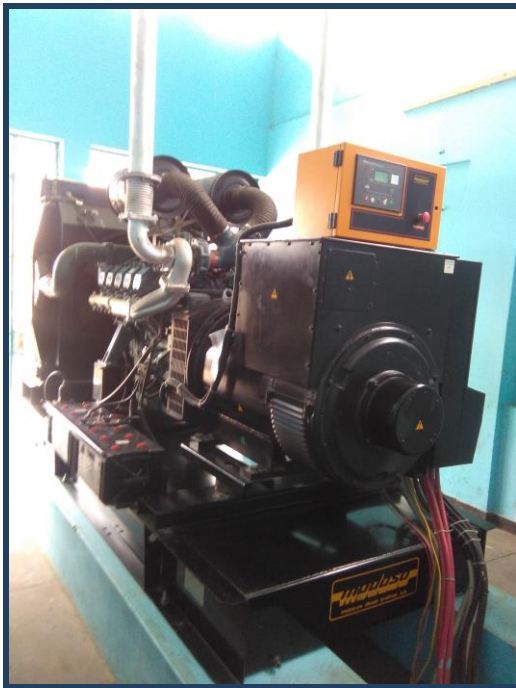
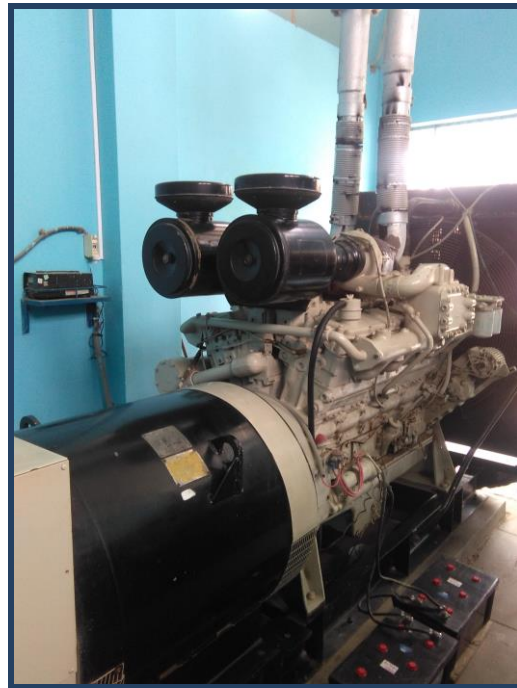
Grupos electrógenos

Como medida de contingencia cuentan con dos grupos electrógenos, uno de 440 kW Modasa y otro 400 kW Cummings. El principal está conectado a un tablero de transferencia automática. Tienen la capacidad de soportar todos los servicios menos tomografía y los aires acondicionados.

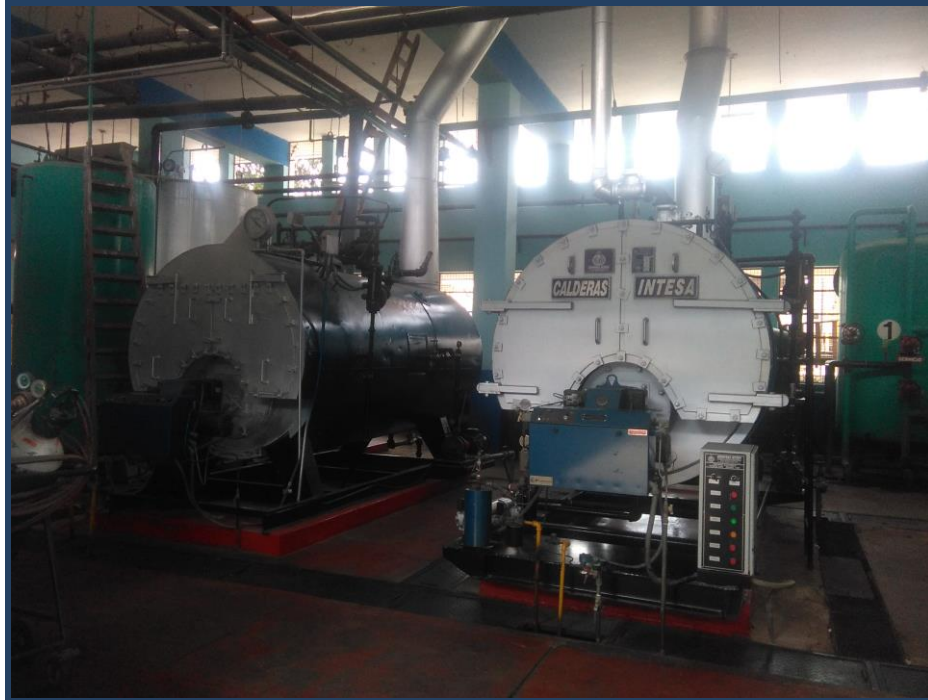
Cuentan con dos calderos de marca Intesa del 2007, adicionalmente tienen un caldero boiler de 35 años en stand by. Los tres reciben mantenimientos para sus elementos de seguridad, electrobombas y quemadores. Cada año se les realiza una prueba de presión hidrostática y un varillado.

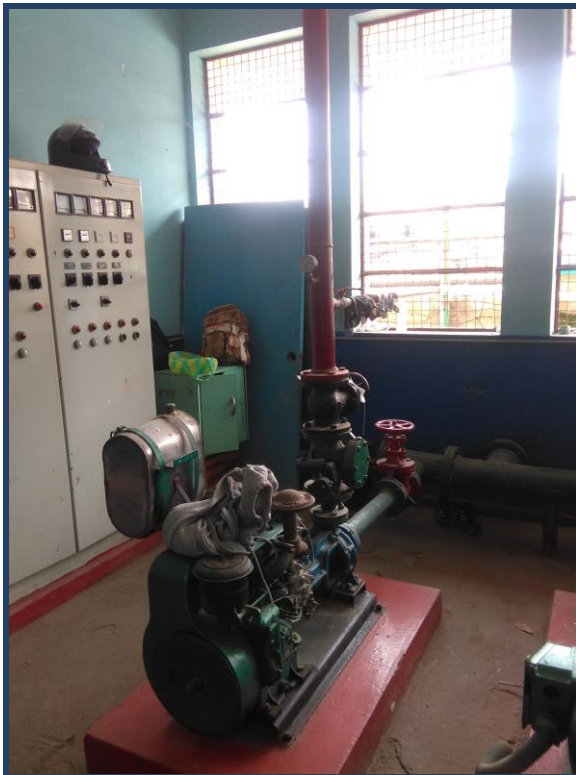
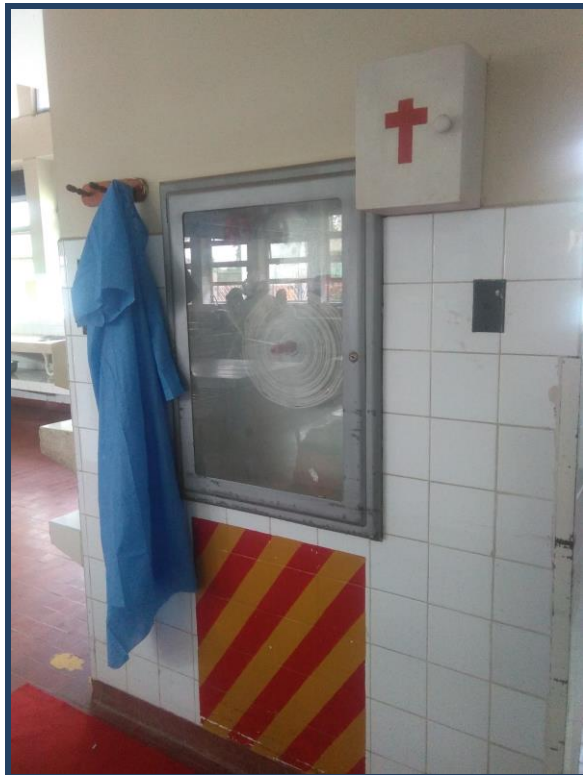
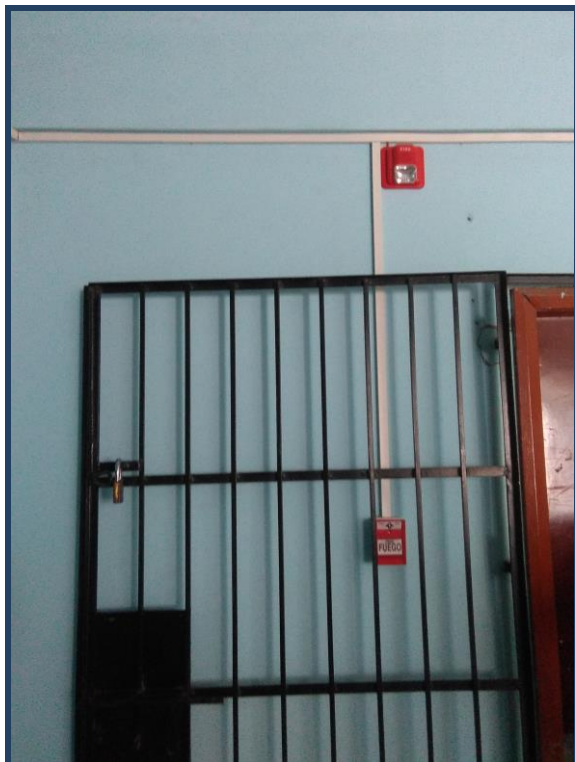
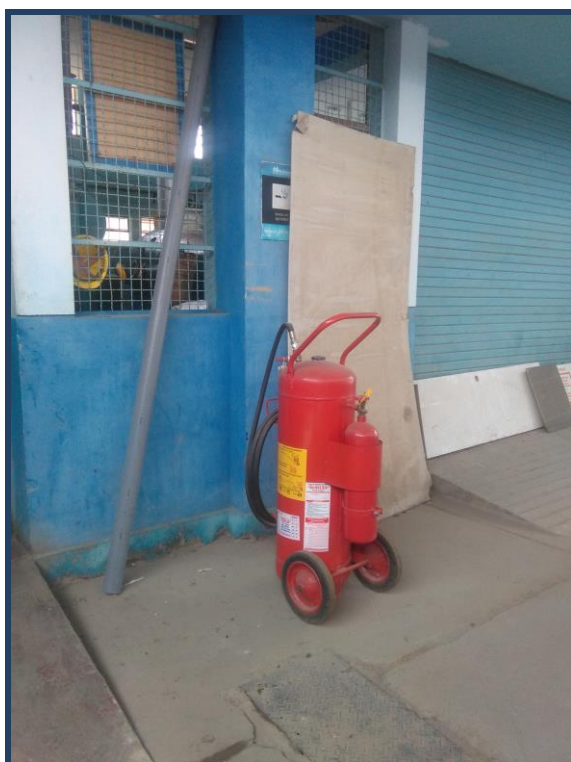
Cuentan con una motobomba que actualmente está inoperativa. Aparte tienen un tanque con sistema hidroneumático que brinda entre 60 y 70 psi, para una red de gabinetes, la cual consta de 2 gabinetes por piso en el edificio principal.

Adicionalmente cuentan con un sistema de 79 detectores de humo y 25 alarmas manuales conectados a un panel de control ubicado cerca a los ascensores principales del edificio principal, donde se ubica un agente de seguridad las 24 horas.

- c. Verificar el funcionamiento de las válvulas de alarma y sensores de flujo.
 - d. Verificar la ubicación de la bomba centrífuga, de modo que la alimentación hidráulica sea a presión positiva.

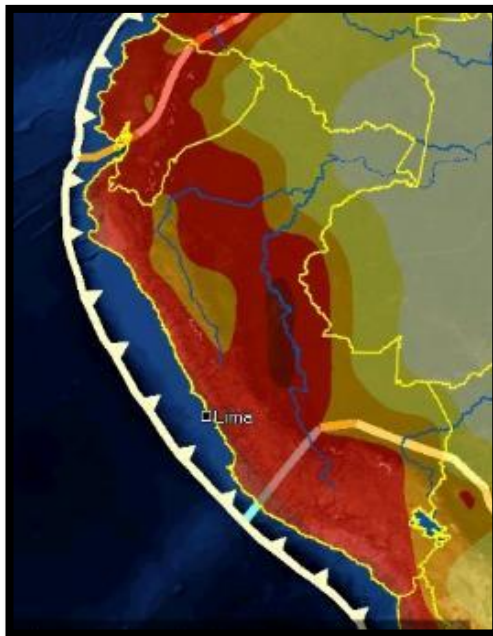
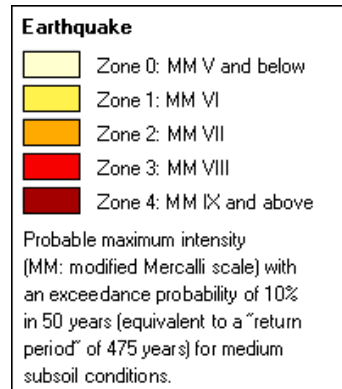
Se observó en la inspección, que la edificación tiene un estado regular de conservación. En caso de los vidrios de las fachadas, se informan que estas son de vidrio simple, cuando deberían ser vidrios de seguridad. En caso de sismos, podrían caer y afectar zonas de alto tránsito de personal y de visitantes o pacientes. Por lo expuesto consideramos que, en caso de un sismo de gran magnitud la probabilidad de este riesgo es baja y la severidad alta.
