VILLA POLICIAL-GUARDIA CIVIL DISTRITO DE  
CASTILLA, PROVINCIA Y DEPARTAMENTO DE  
PIURA

# PANEL FOTOGRAFICO

**PANEL FOTOGRÁFICO SERVICIO DE MANTENIMIENTO PREVENTIVO  
Y CORRECTIVO DE LAS VIVIENDAS EN GUARNICIÓN DE LA PNP-  
PIURA**

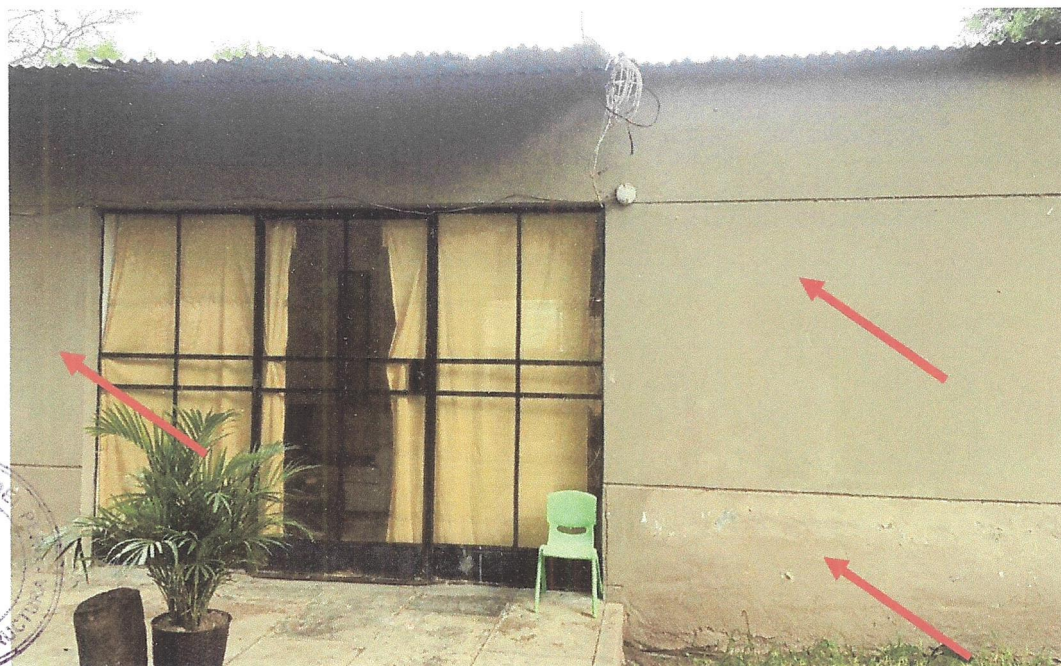
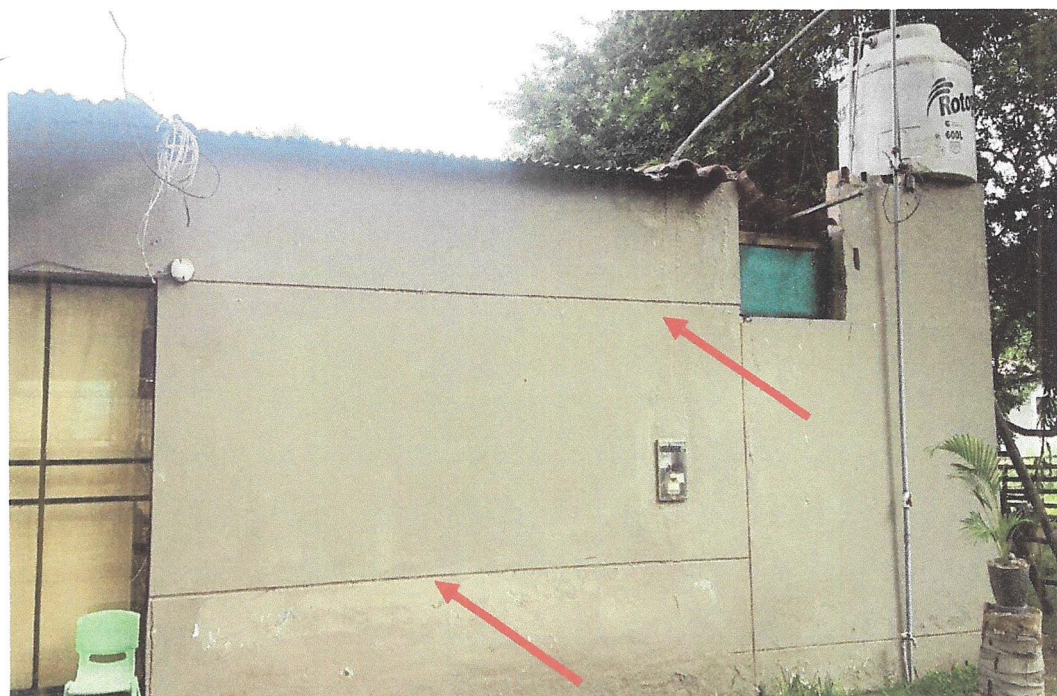
**Fotografía 01 y 02:** En las imágenes se aprecian manchas de suciedad en pintura de muros de fachada para mantenimiento.

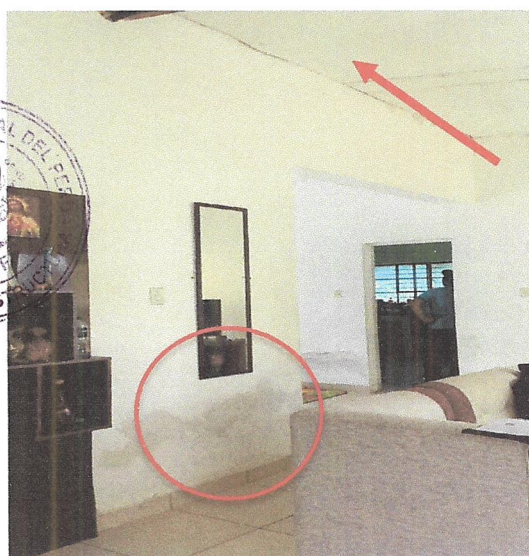
**Fotografía 03,04 y 05:** En las imágenes se aprecian manchas de suciedad en pintura de muros para mantenimiento.

-Se observa el deterioro y mal estado de conservación del falso cielorraso.

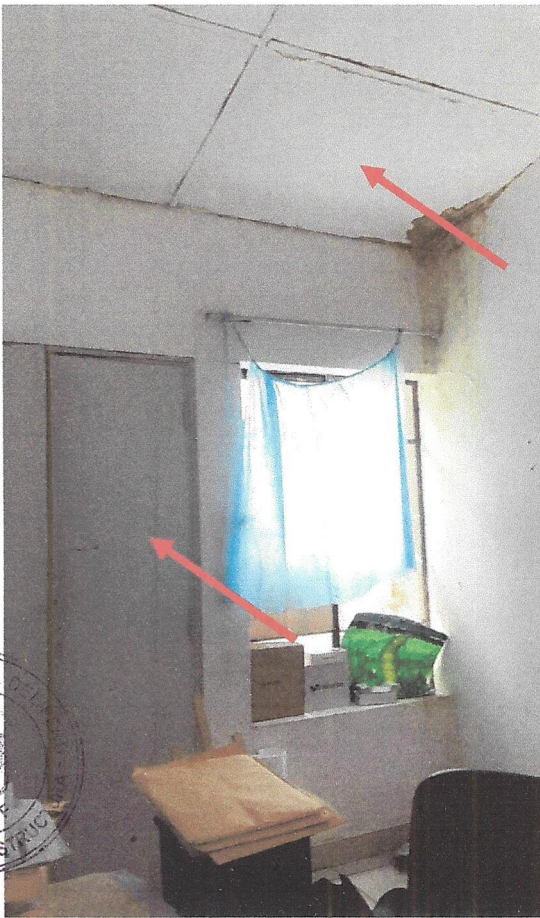
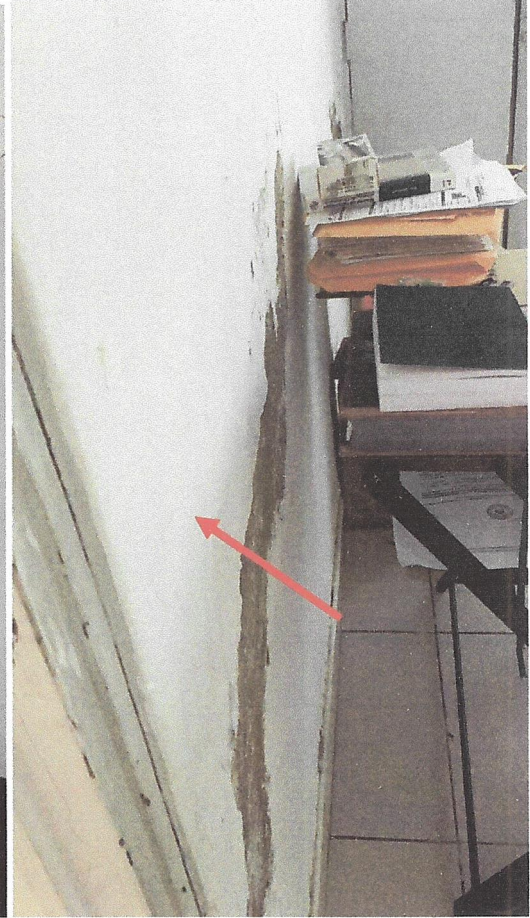
**Fotografía 09,10,11 y 12:**  
En las imágenes se aprecian manchas de suciedad en pintura de muros para mantenimiento.

-Se observa el deterioro y mal estado de conservación del falso cielorraso en dormitorios.

-Se aprecia manchas de suciedad en puertas para mantenimiento.

-Se observa el deterioro de closet de melamine, existente en dormitorio.

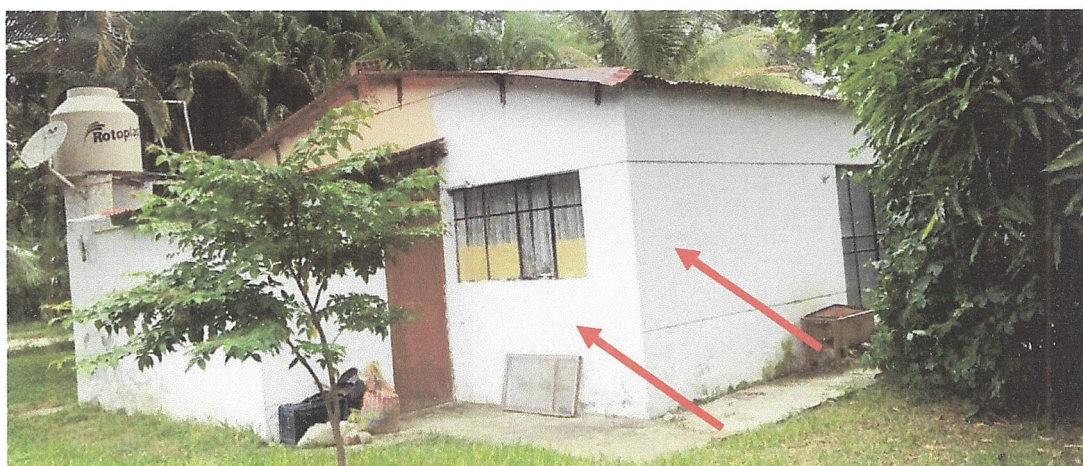
**Fotografía 13,14,15 y 16:** En las imágenes se aprecian manchas de suciedad en pintura de muros de fachada para mantenimiento.  
-Se observa el deterioro del techo (armaduras y cobertura) de la vivienda en general, para cambio.

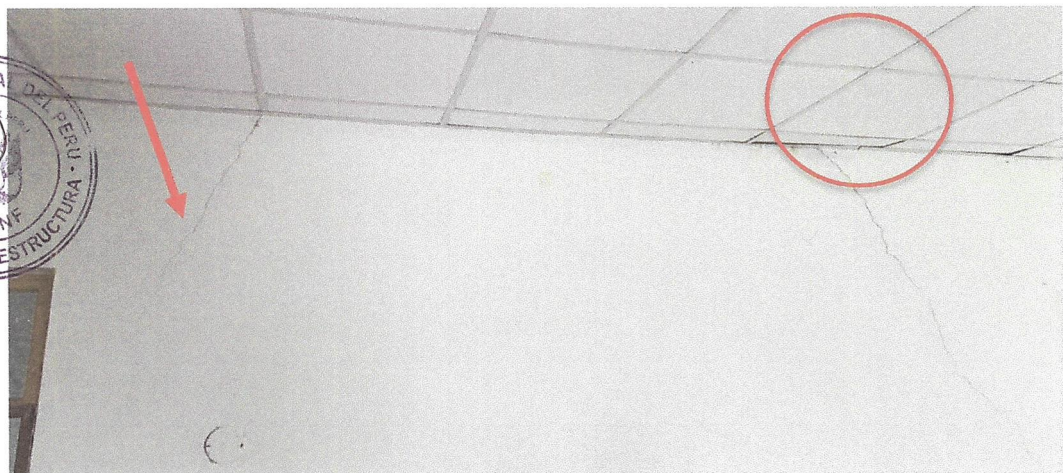
**Fotografía 17,18,19 y 20:** En las imágenes se aprecian manchas de suciedad en pintura de muros de la sala, comedor y pasadizo, para mantenimiento.

-Se observa el deterioro y mal estado de conservación del falso cielorraso del comedor y la sala.

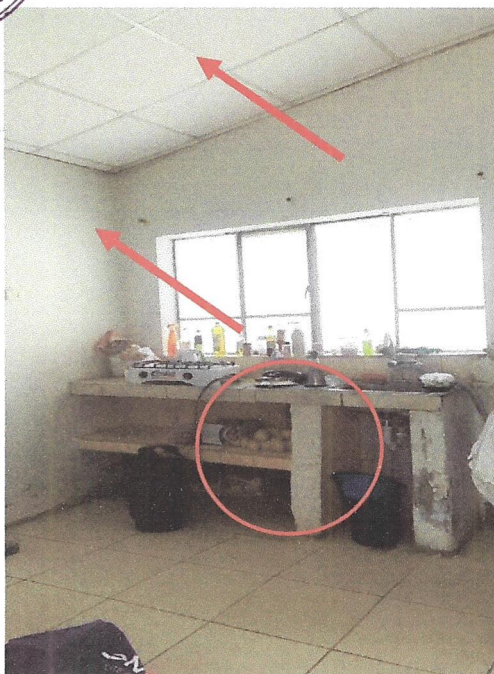
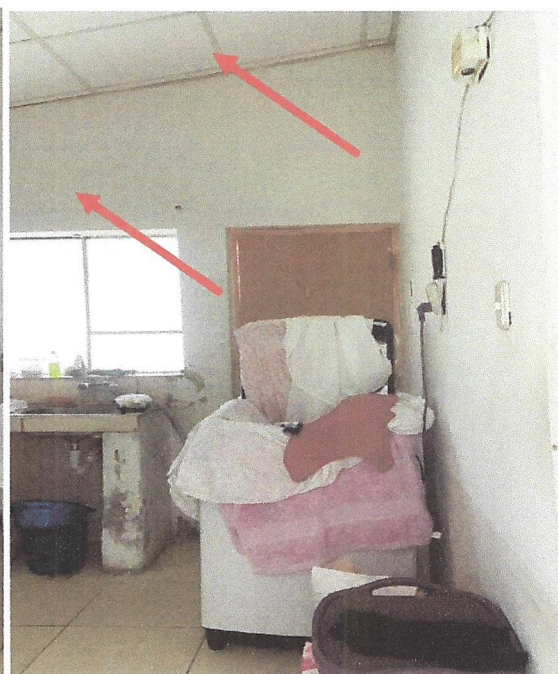
**Fotografía 21 y 22:** En las imágenes se aprecia el deterioro de falso cielorraso existente en cocina, para cambio.

-Se observa el deterioro de cerámico existente en meson de cocina.  
-Se observa manchas de suciedad en pintura para mantenimiento.

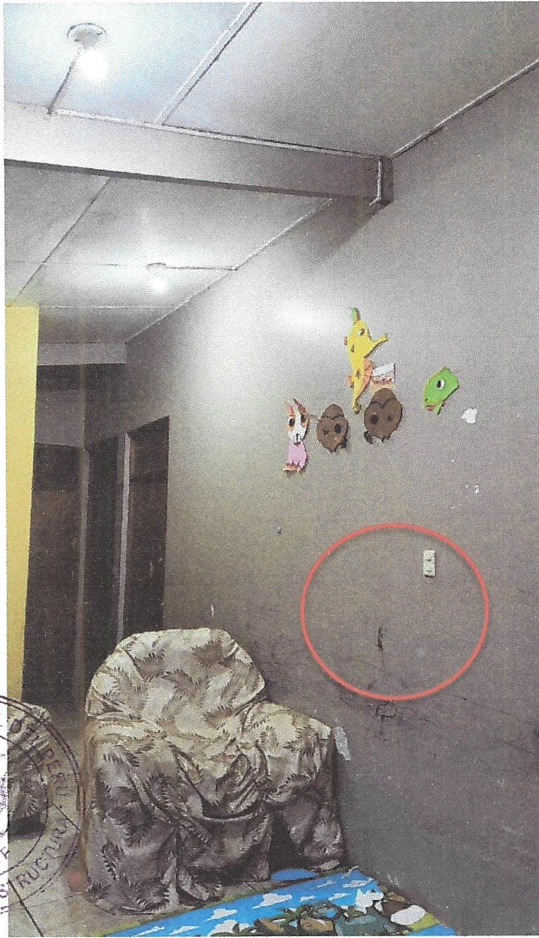
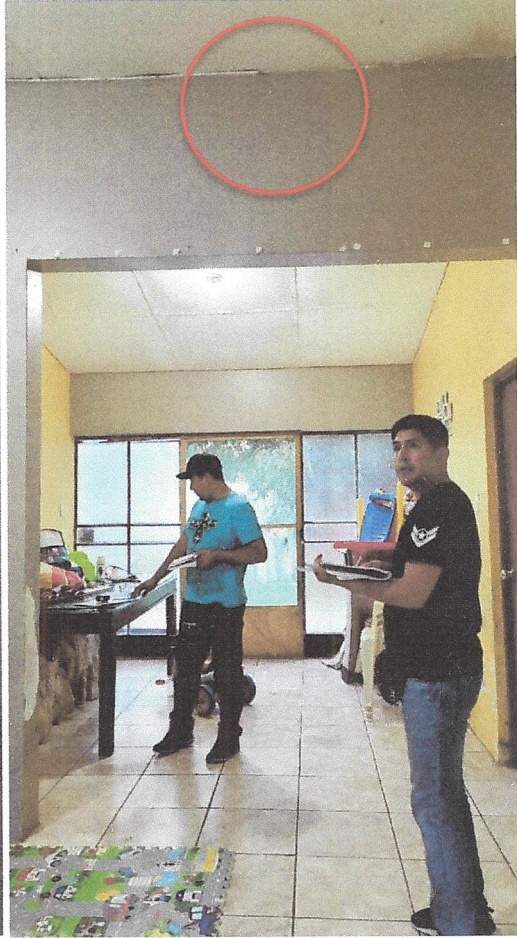
**Fotografía 32,33,34,35 y 36:** En las imágenes se aprecia el deterioro de falso cielorraso existente en sala, comedor y pasadisos.

Se observa manchas de suciedad en muros de la sala y comedor, para mantenimiento.

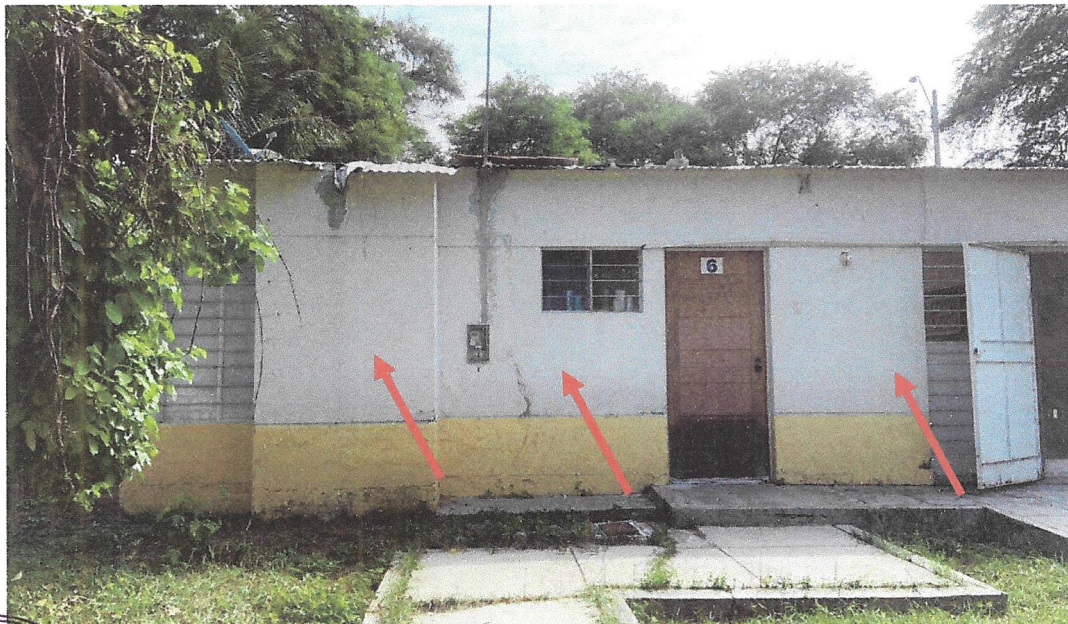
**Fotografía 40 y 41:** En las imágenes se aprecia el deterioro de techo existente en la vivienda 06, para cambio.

-Se observa manchas de suciedad en muros de la fachada para mantenimiento.

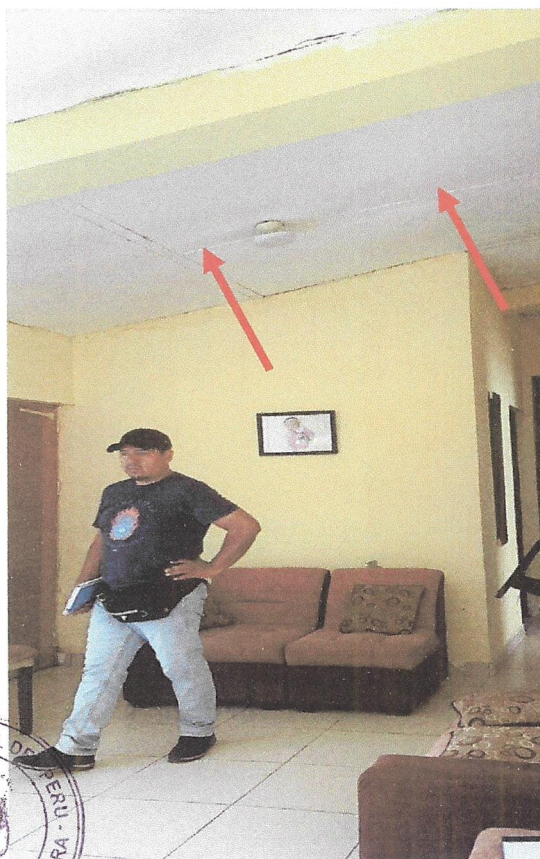
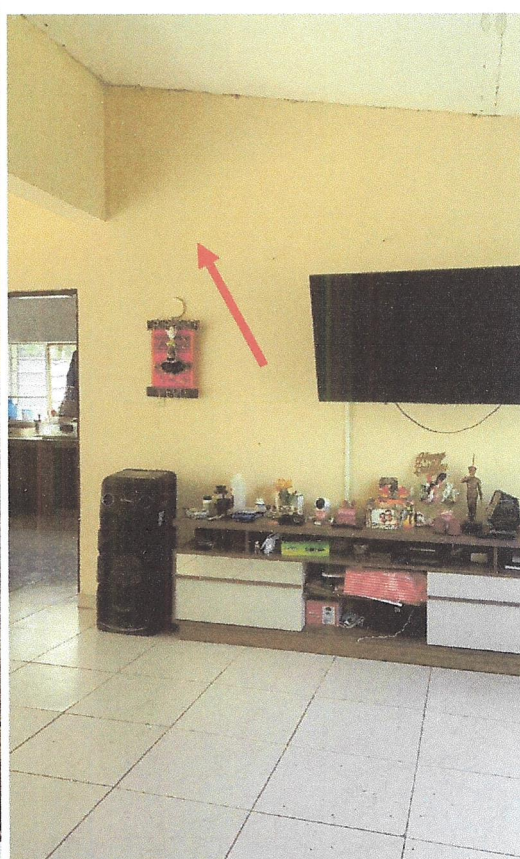
**Fotografía 42,43 y 44:** En las imágenes se aprecia el deterioro de falso cielorraso, para cambio.  
 -Se observa manchas de suciedad en pared de la sala y comedor de la vivienda 06.

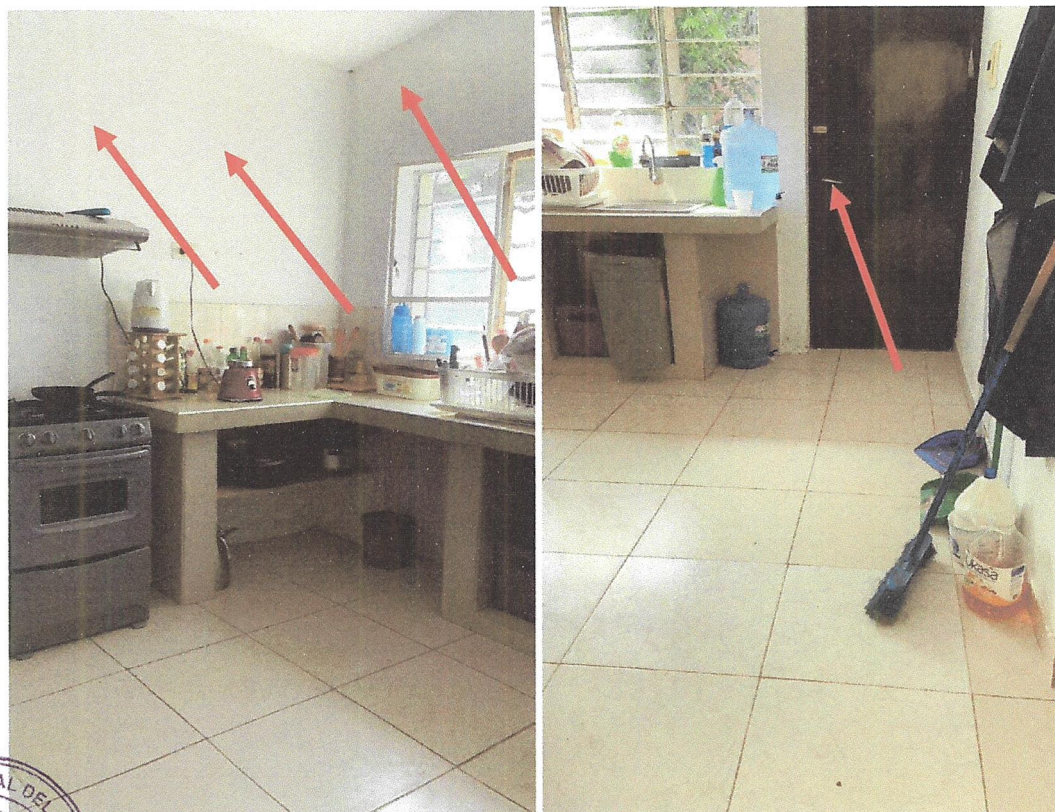
**Fotografía 45 y 46:** En las imágenes se aprecia manchas de suciedad en pared de cocina, para mantenimiento.

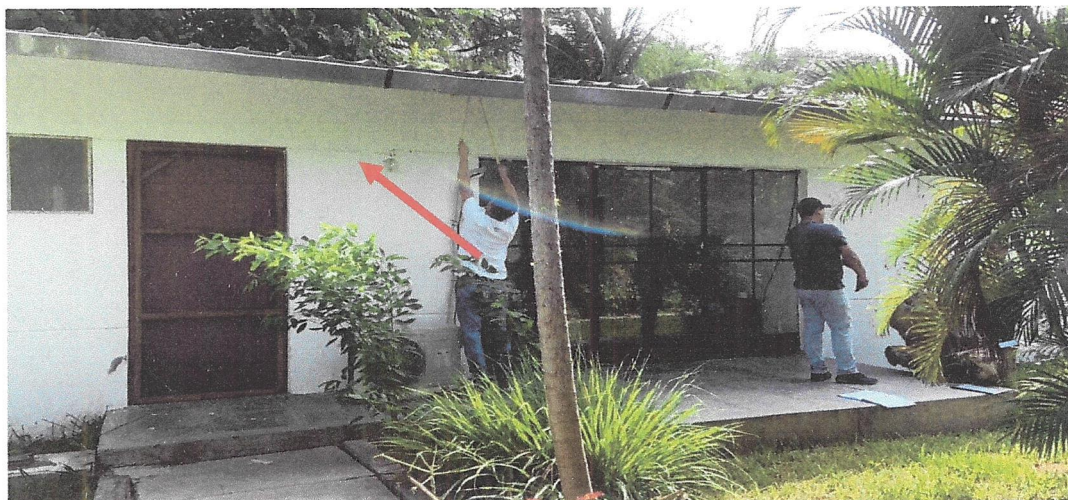
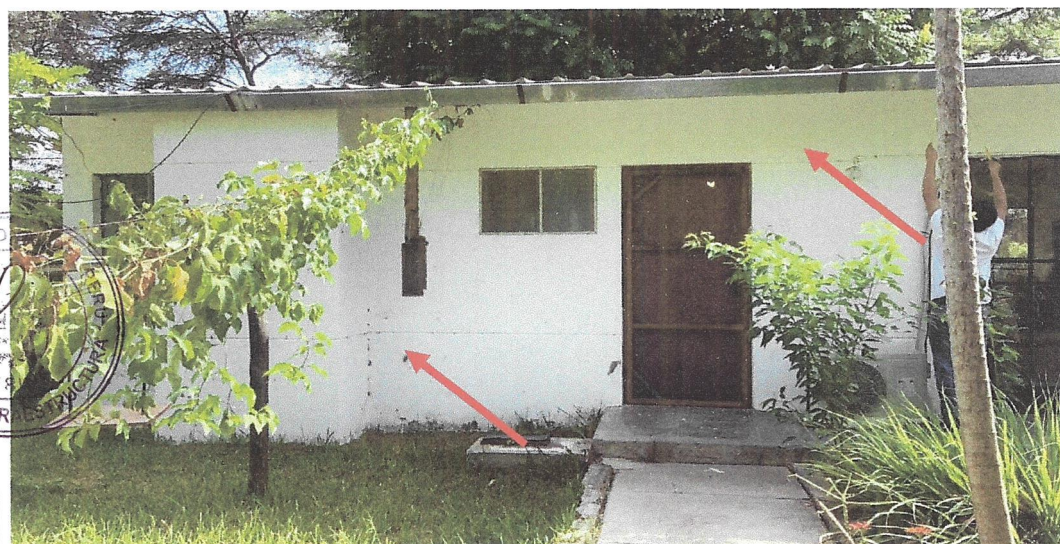
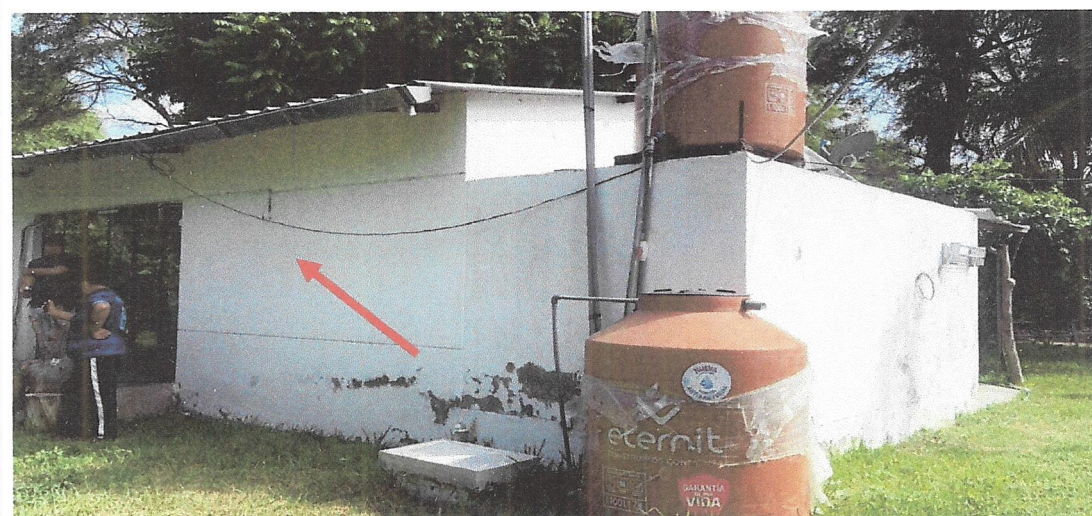
Fotografía 49,50 y 51: En las imágenes se aprecia suciedad en techo de la vivienda N° 07, para mantenimiento.  
-Se observa manchas de suciedad en muros, para mantenimiento

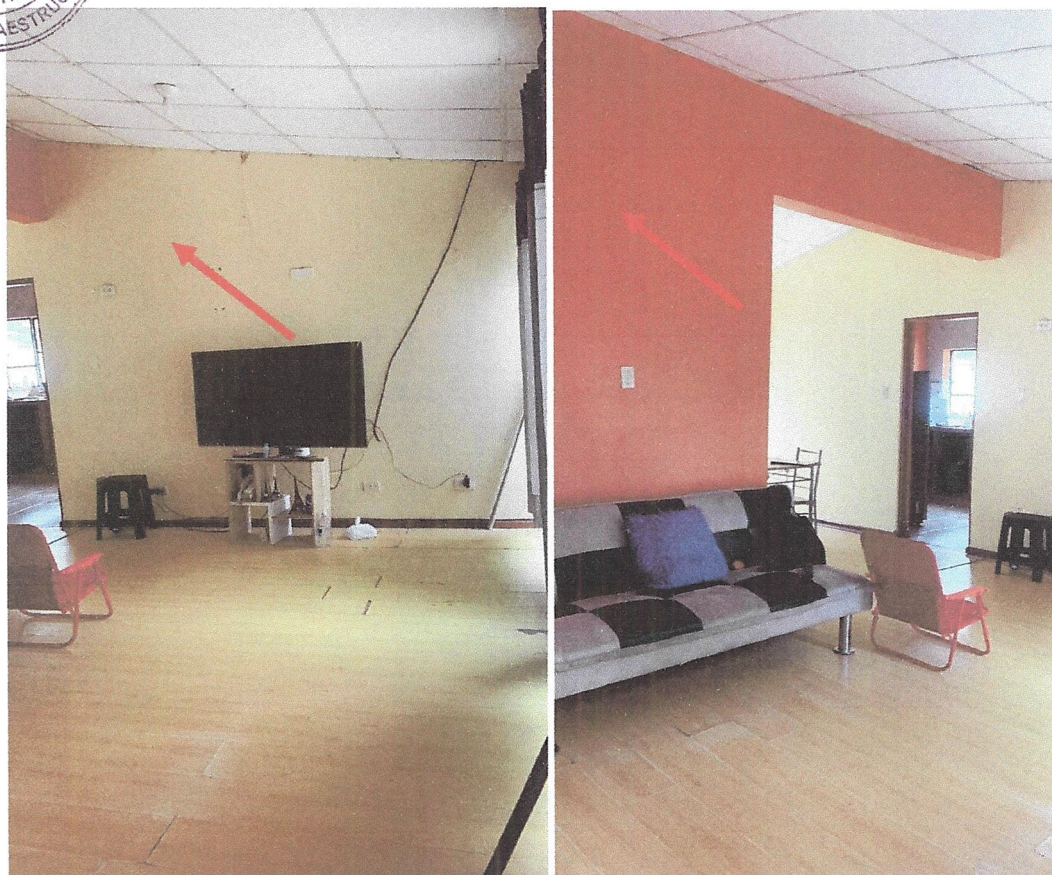
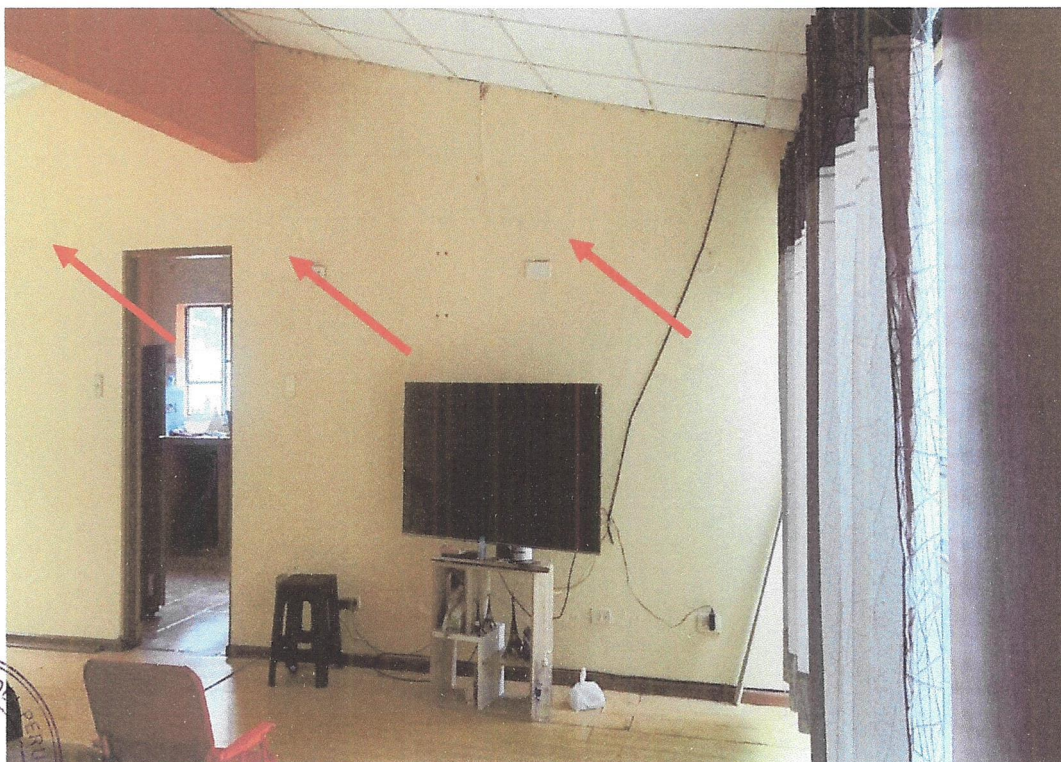
**Fotografía 53, 54 y 55:** En las imágenes se aprecian manchas de suciedad en muro, para mantenimiento.

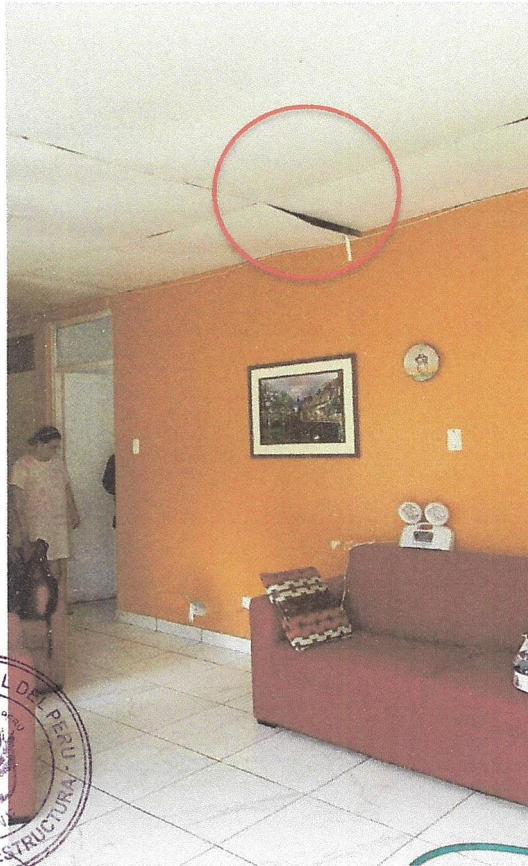
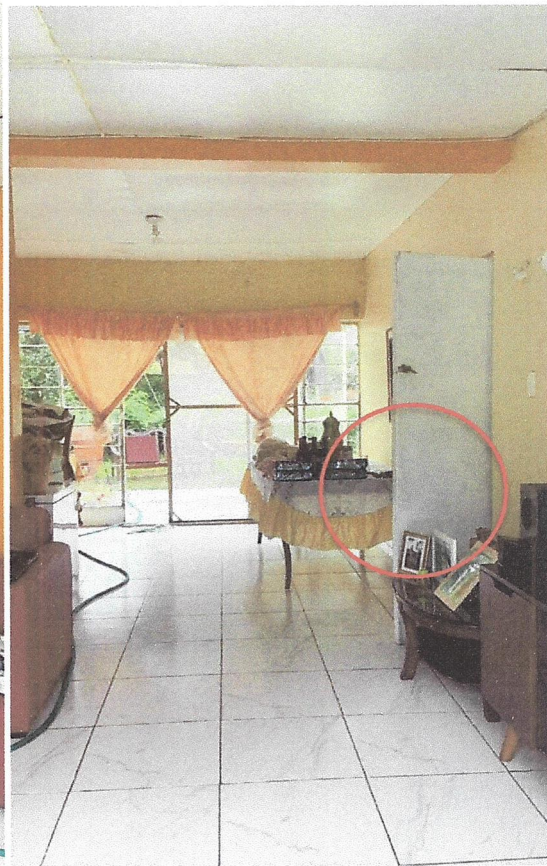
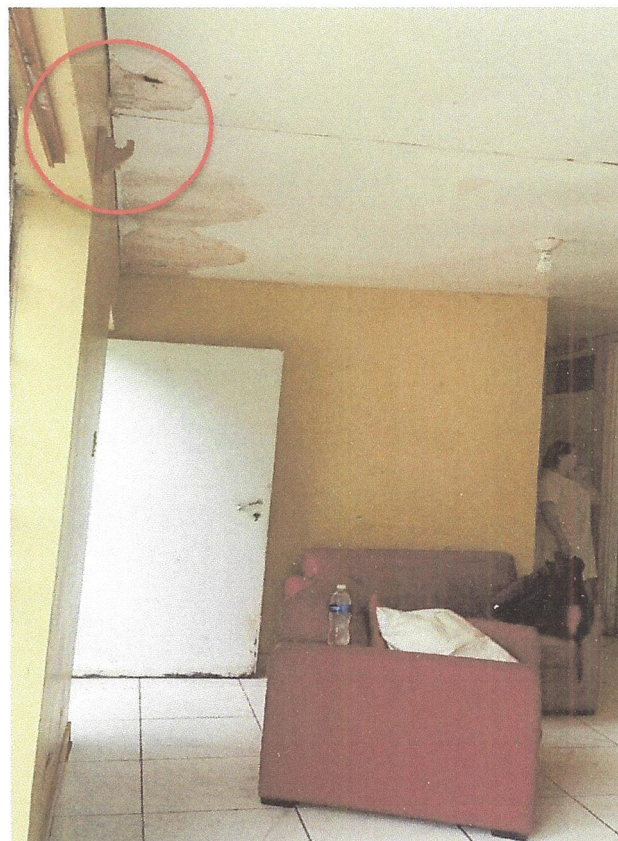
**Fotografía 57,58 y 59:**

En las imágenes se aprecian manchas de suciedad en pintura de paredes de sala.

-Se observa el deterioro y mal estado de conservación de falso cielorraso.

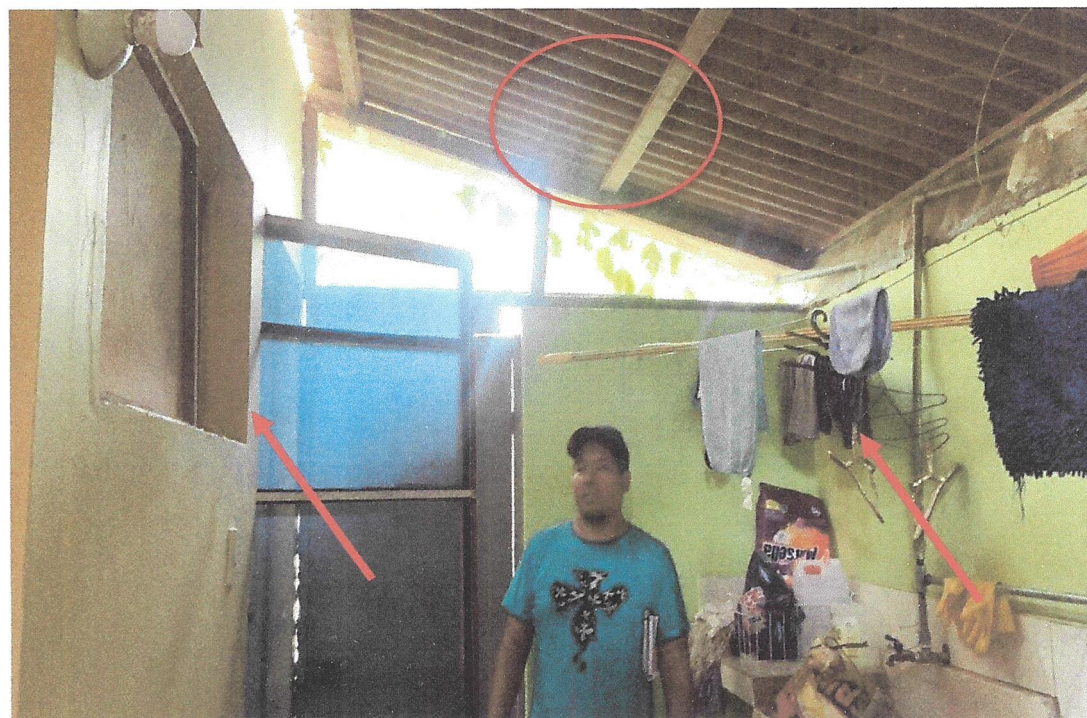
**Fotografía 64 y 65:** En las imágenes se aprecia el deterioro de techo existente en la vivienda 11, para cambio.

-Se observa manchas de suciedad en muros de la fachada para mantenimiento.

-Se observa manchas y oxido en ventanas metalicas existente.

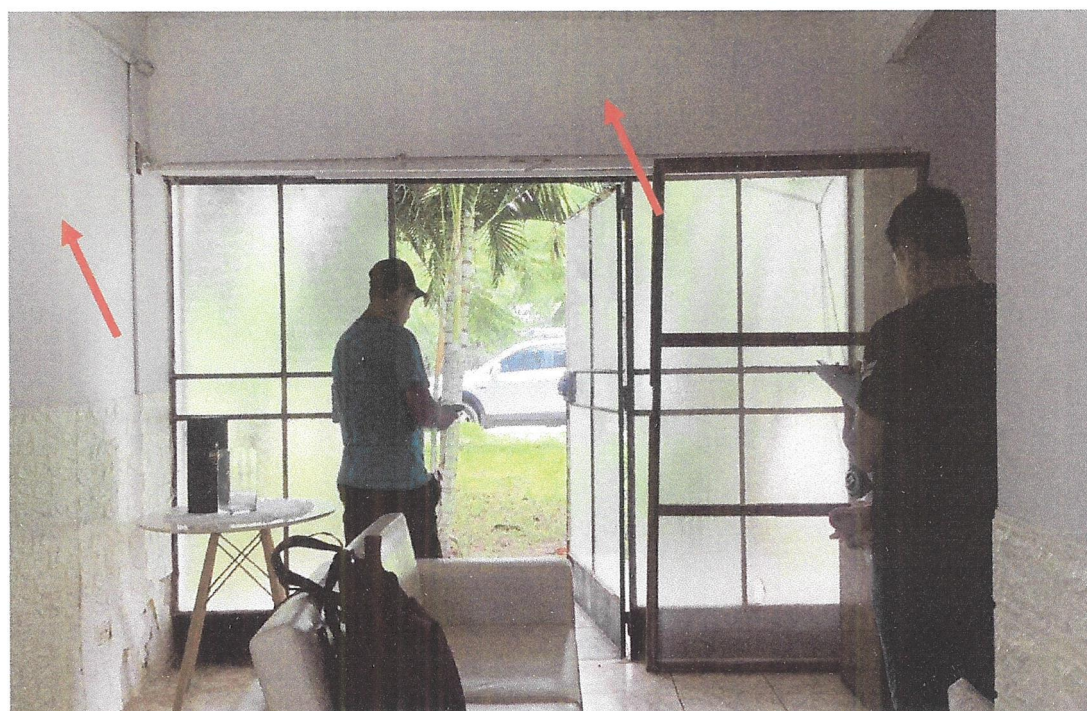
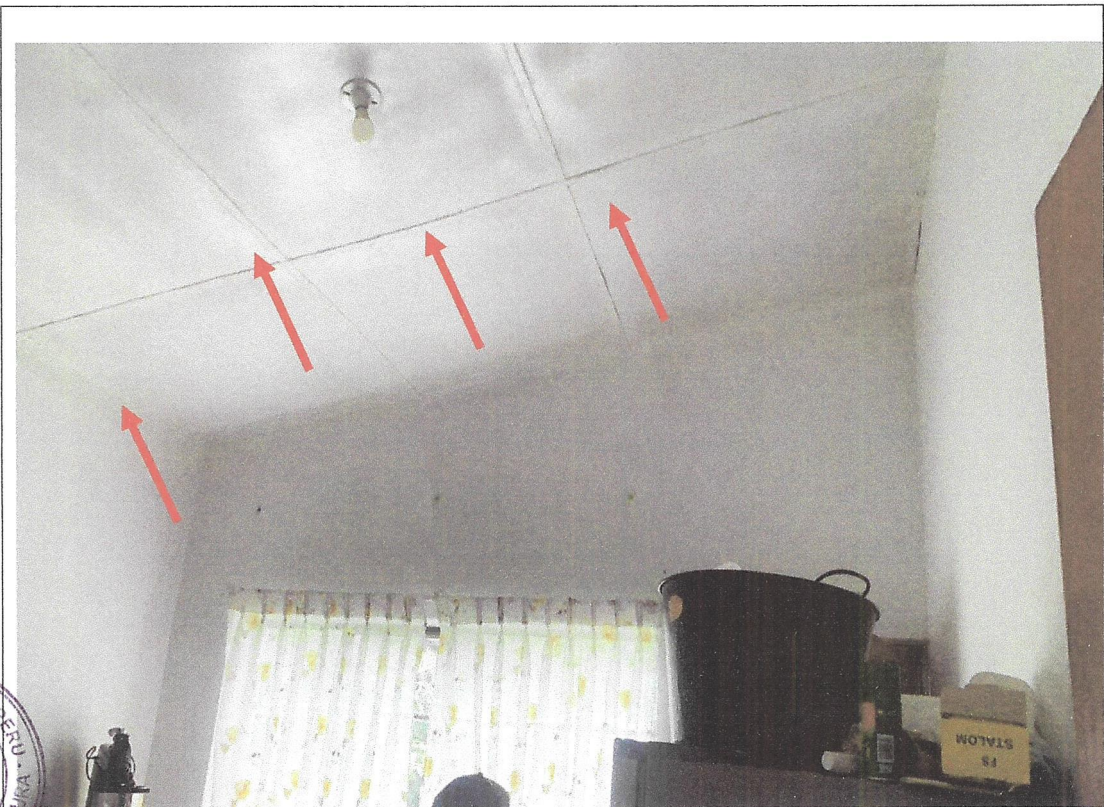
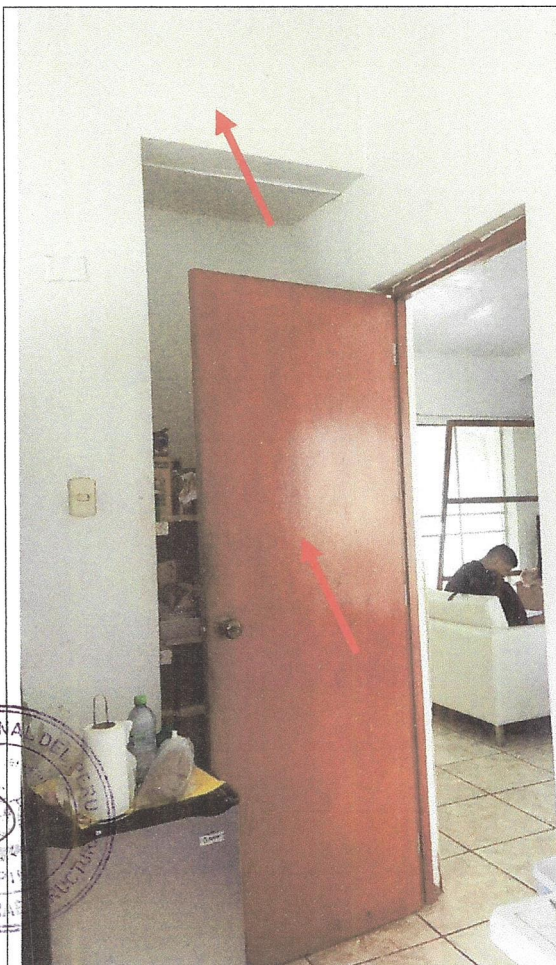
**Fotografía 68,69,70 y 71:** En las imágenes se observan el deterioro de falso cielorraso existente en cocina, para cambio.

-Se aprecia el deterioro de puerta existente.

-Se observa manchas de suciedad en pared, para mantenimiento.

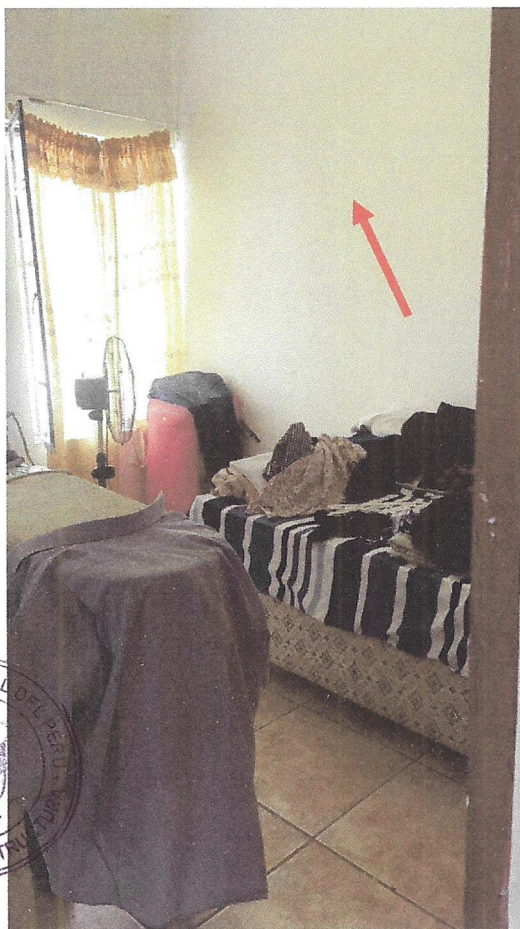
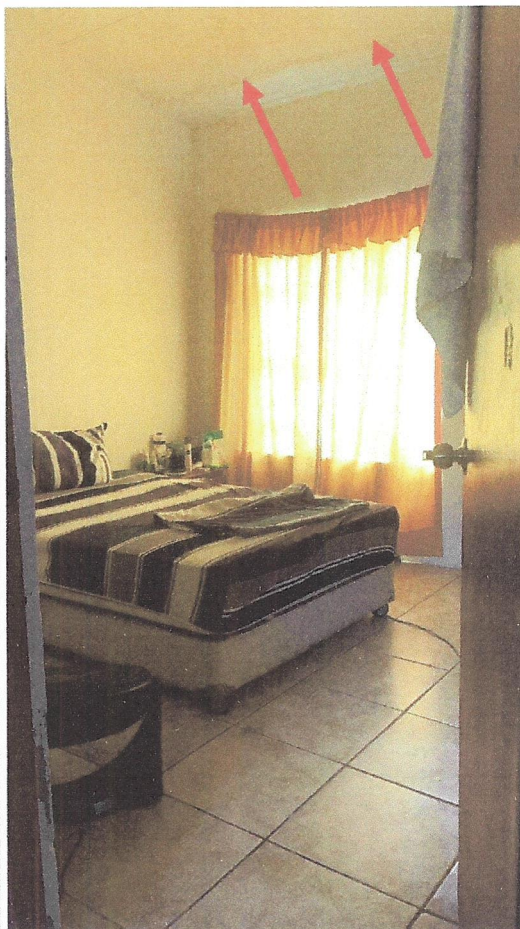
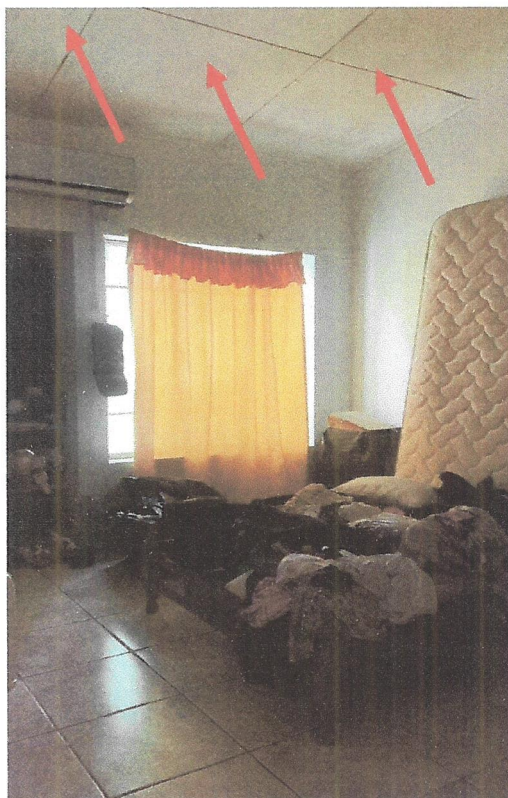
**Fotografía 72,73,74:** En las imágenes se observa el deterioro de falso cielorraso existente en dormitorios, para cambio.

-Se observa manchas de suciedad en pared, para mantenimiento.

-Se aprecia el deterioro de closet existente en dormitorio.

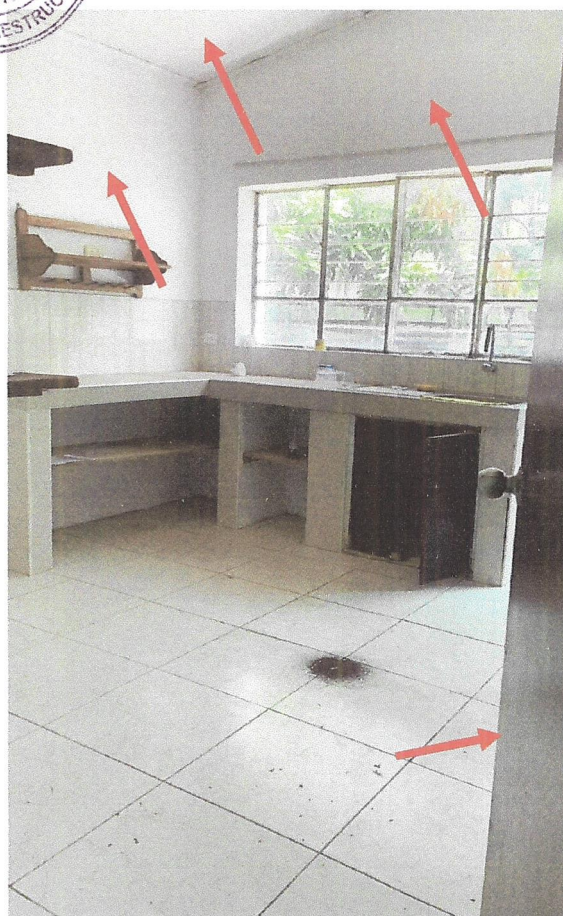
**Fotografía 82:** En las imágenes se observan el deterioro de falso cielorraso existente en cocina, para cambio.

-Se observa manchas de suciedad en pared, para mantenimiento.

-Se aprecia el deterioro de puerta existente.

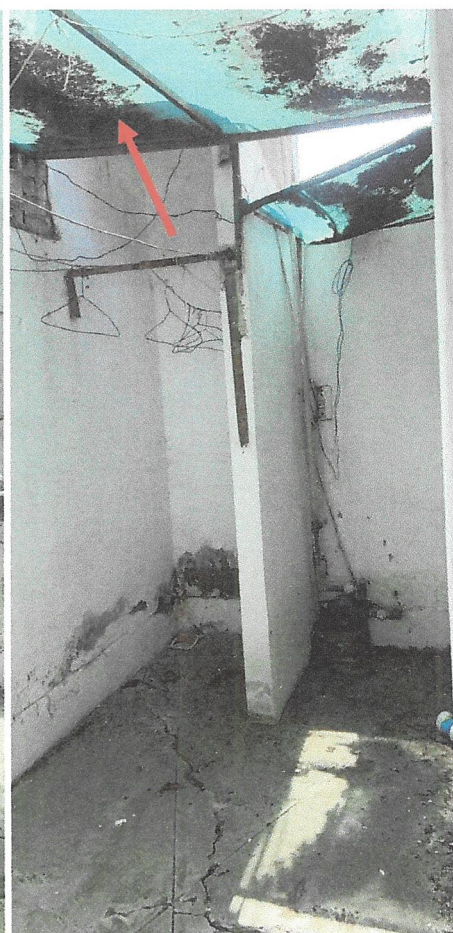
**Fotografía 83 y 84:** En las imágenes se observa manchas y suciedad en pared de lavandería, para mantenimiento  
-Se aprecia el deterioro nde techo existente en lavandería.

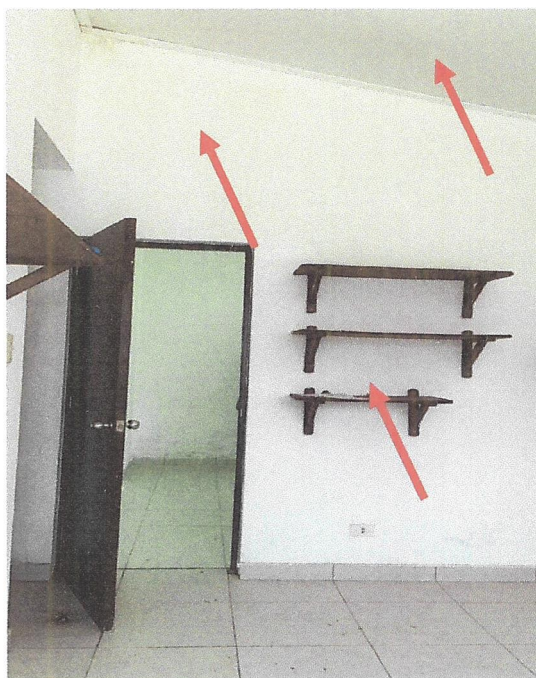
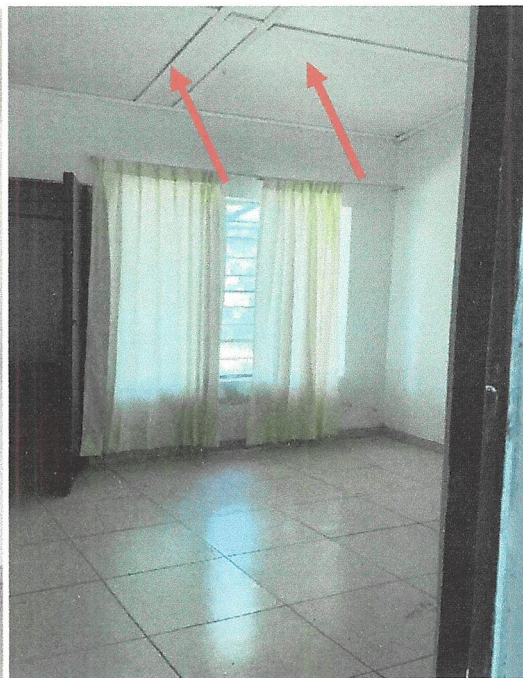
**Fotografía 85, 86 y 87:**

En las imágenes se observan el deterioro de falso cielorraso existente en falso cielorraso, para cambio.

-Se observa manchas de suciedad en pared, para mantenimiento.

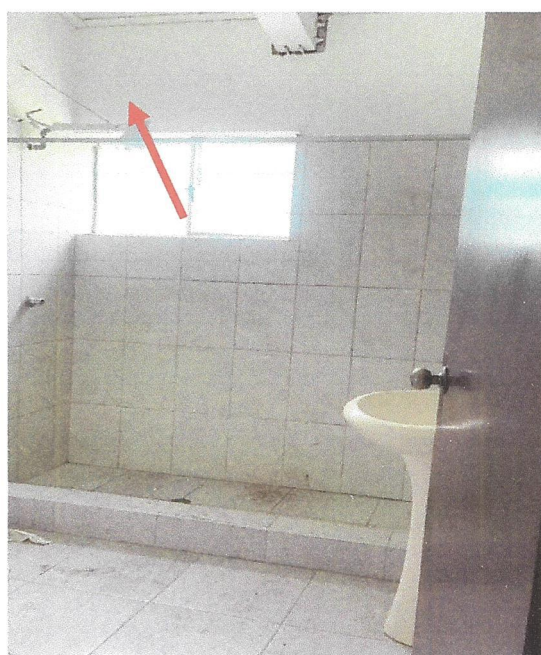
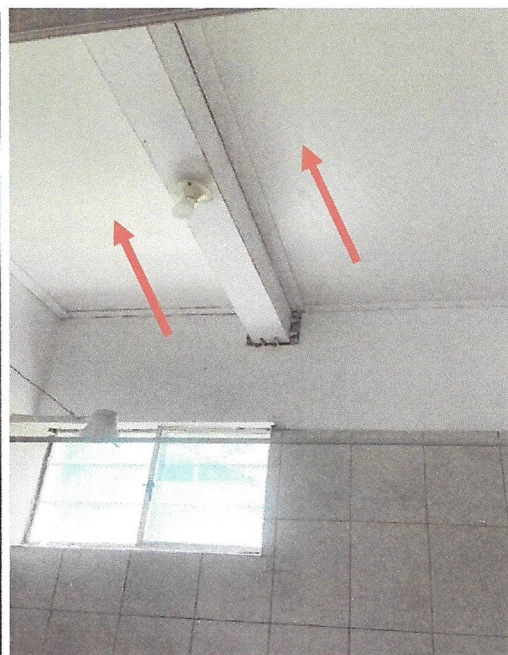
**Fotografía 88 y 89:** En las imágenes se observa manchas y suciedad en pared de los SSHH.

-Se aprecia el deterioro de falsocielorraso existente.

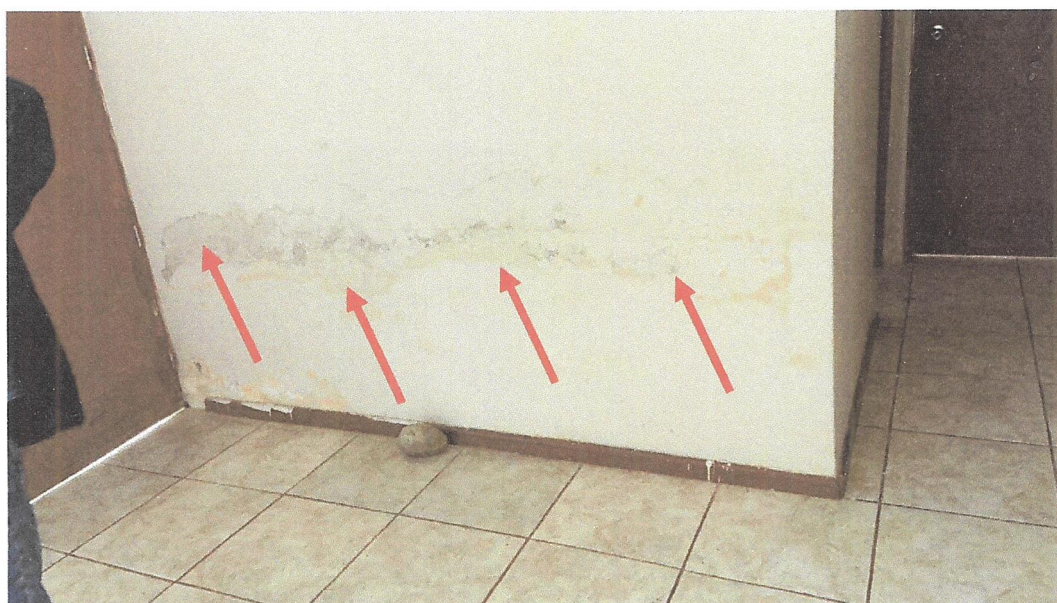
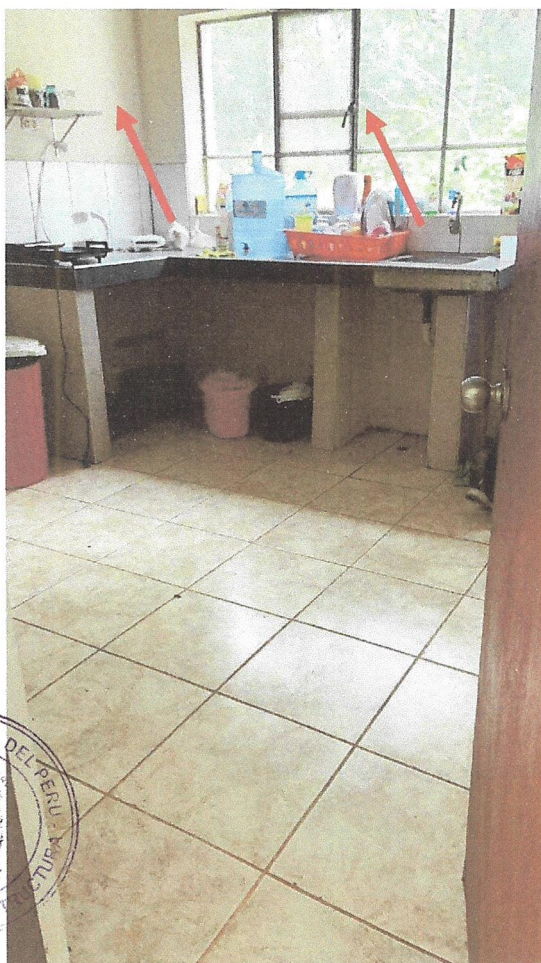
**Fotografía 98 y 99:** En las imágenes se observan manchas de suciedad en pared de cocina, para mantenimiento.

-Se aprecia manchas de suciedad y óxido en ventana existente en cocina.

-Se observa el deterioro de puerta de ingreso (para mantenimiento)
