VILLA POLICIAL-GUARDIA CIVIL DISTRITO DE  
CASTILLA, PROVINCIA Y DEPARTAMENTO DE  
PIURA

# PANEL FOTOGRAFICO

**PANEL FOTOGRÁFICO SERVICIO DE MANTENIMIENTO PREVENTIVO  
Y CORRECTIVO DE LAS VIVIENDAS EN GUARNICIÓN DE LA PNP-  
PIURA**

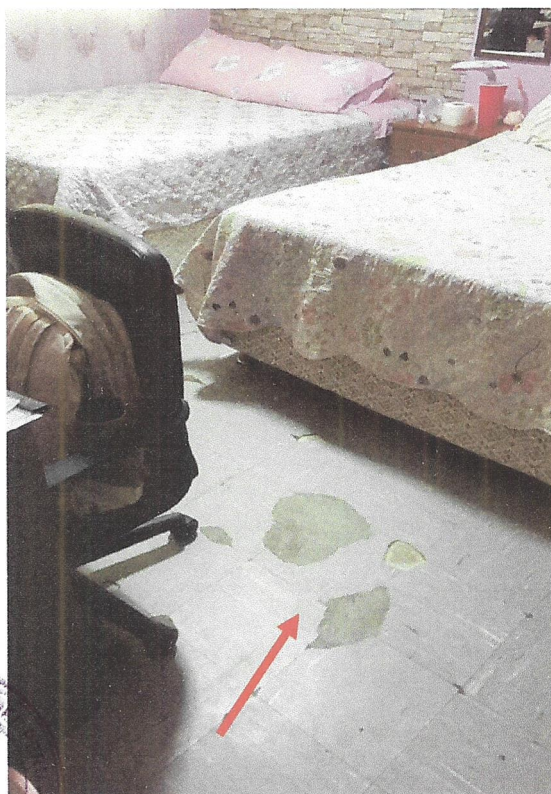
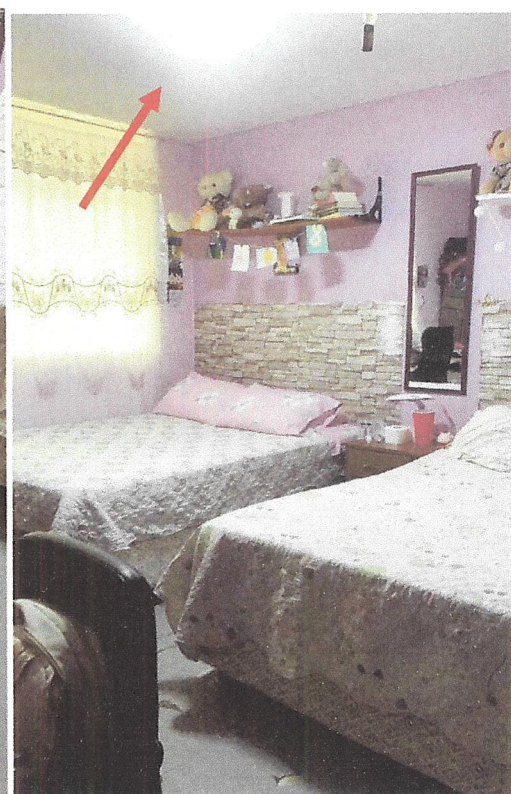
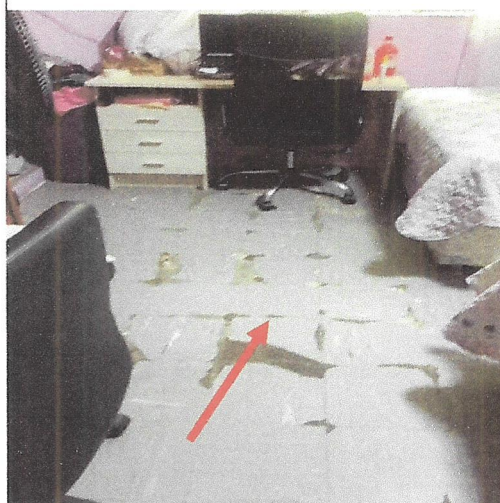
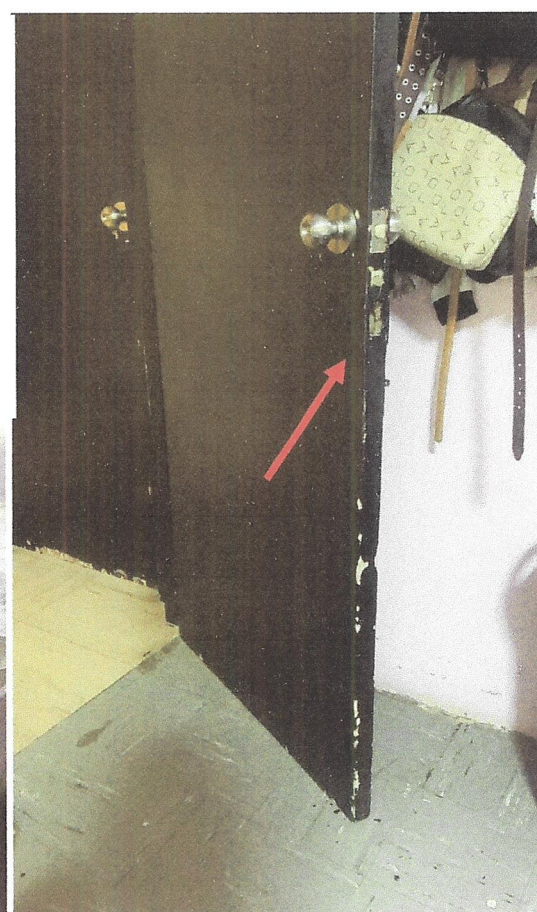
**Fotografía 112, 113, 114 y 115:**  
En las imágenes se observan el deterioro de piso, para cambio.

-Se aprecia manchas de suciedad en muros de dormitorios, para mantenimiento.

-Se observa el deterioro de puertas de dormitorios, para cambio.

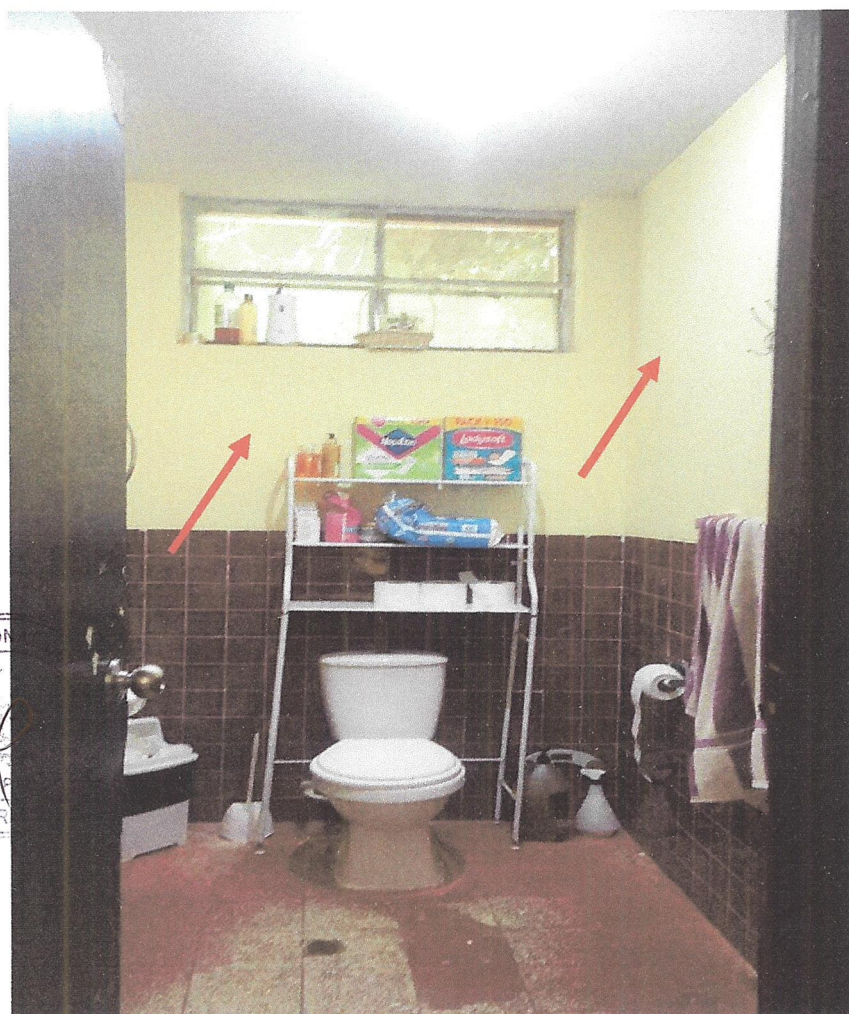
**Fotografía 116:** En la imagen se observa manchas de suciedad en muros de los SSHH..

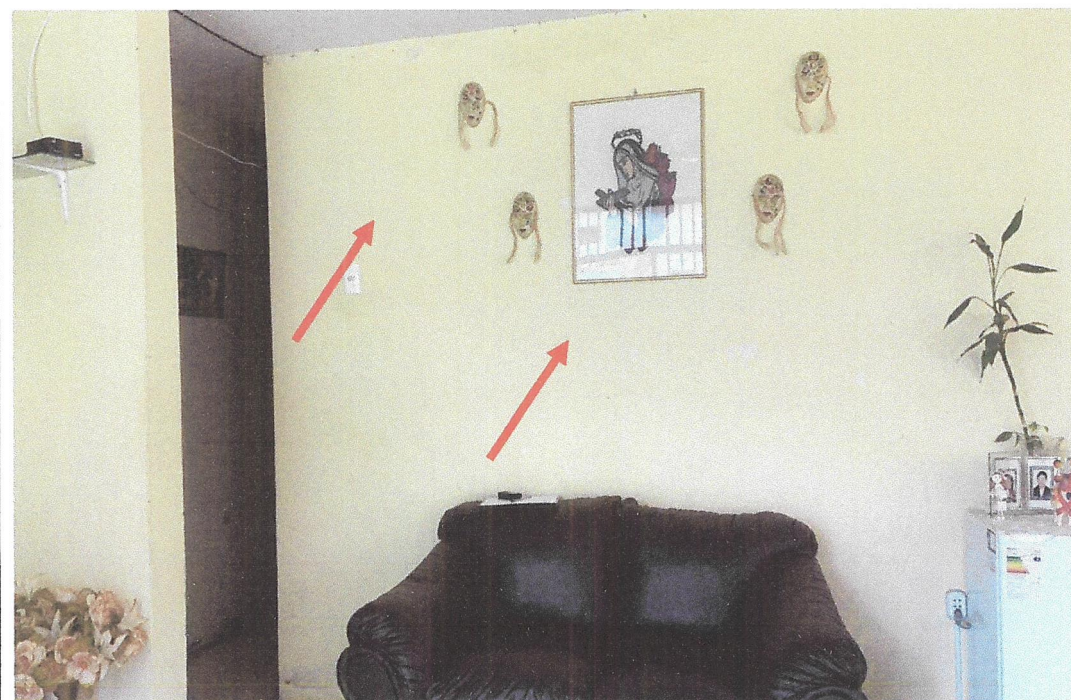
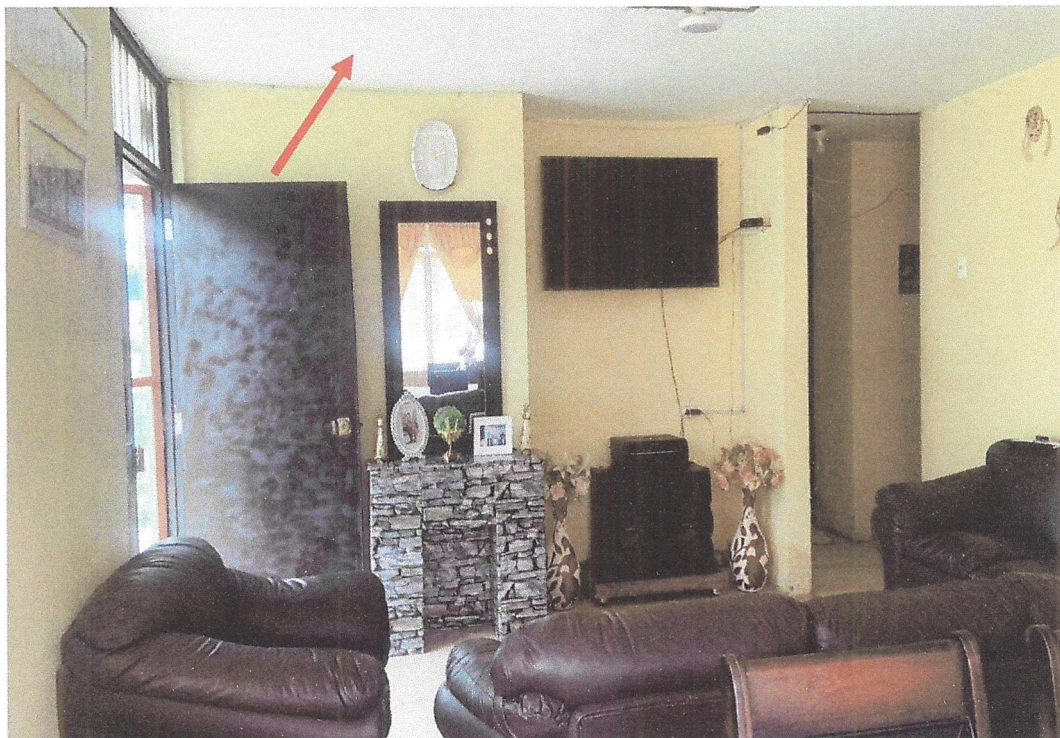
**Fotografía 117 Y 118:** En la imagen se observa manchas de suciedad en muros de sala y comedor, para mantenimiento.

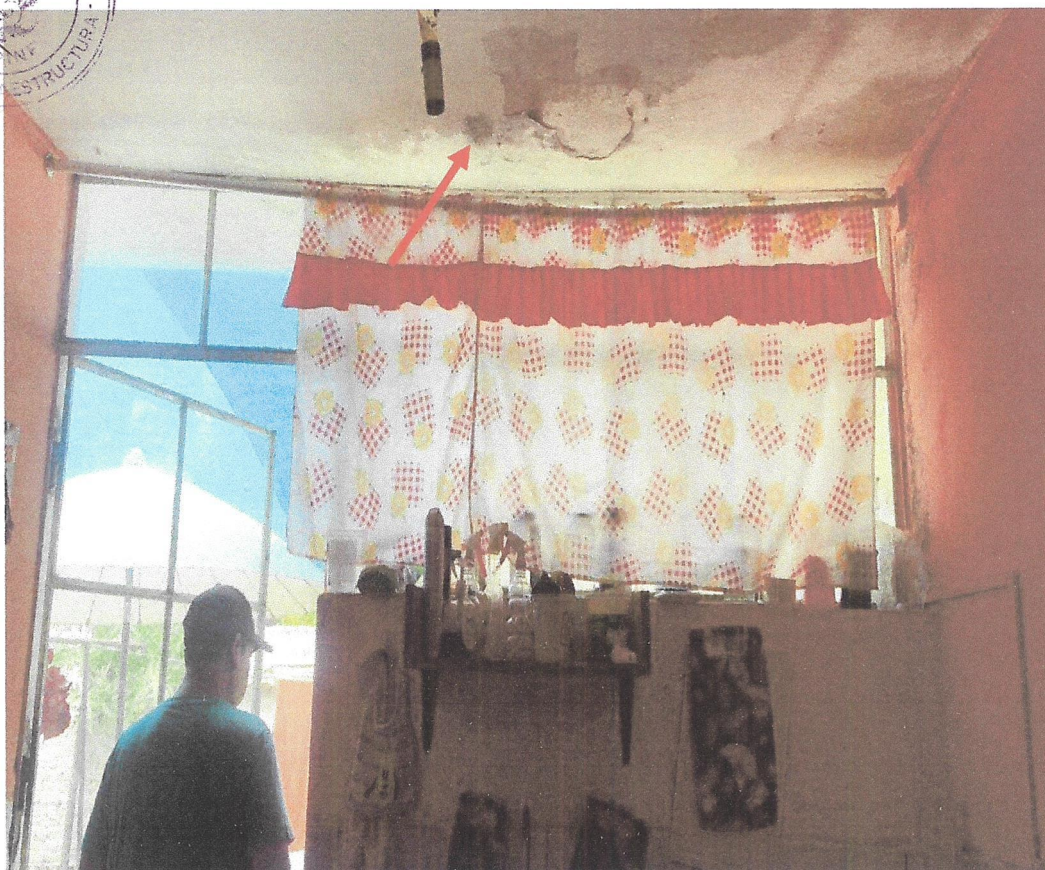
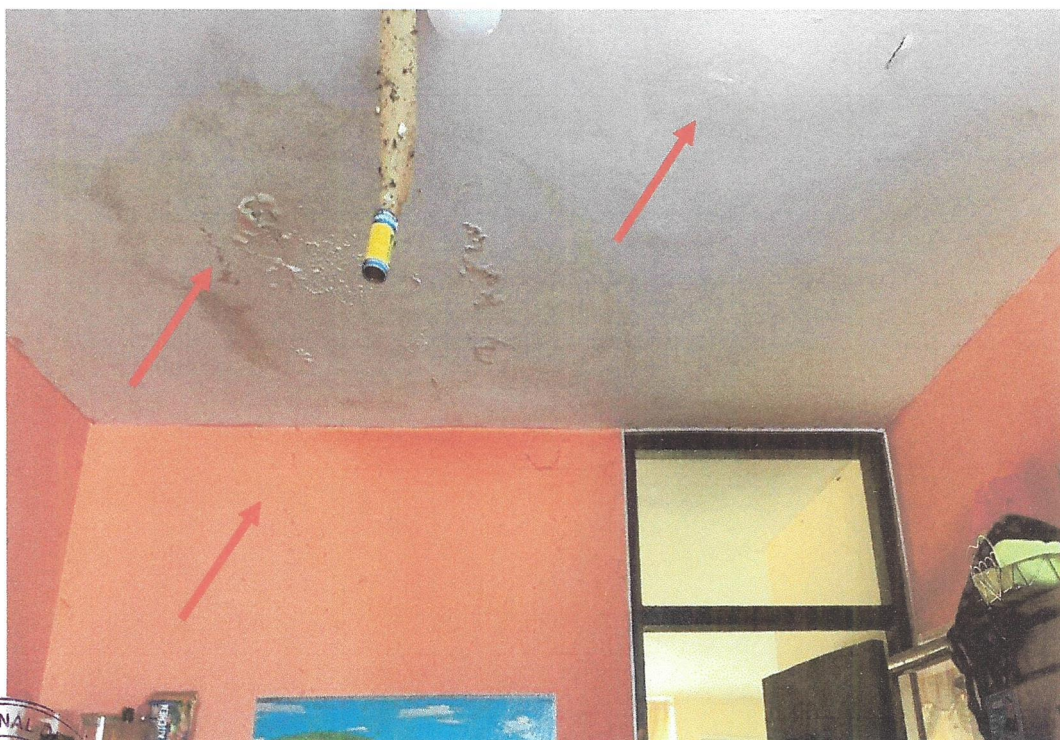
**Fotografía 117 Y 118:** En la imagen se observa manchas de suciedad en muros de la cocina, para mantenimiento.

-Se aprecia humedad en techo, para mantenimiento con aditivos antisalitre.

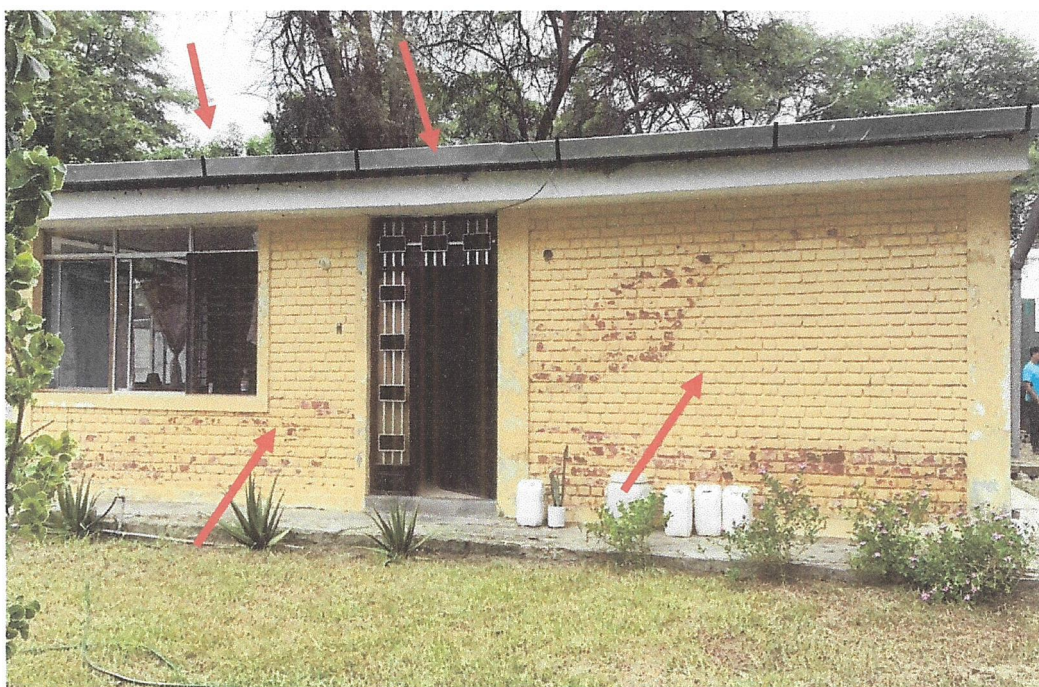
**Fotografía 119:** En la imagen se observa manchas de suciedad en muros de fachada de la vivienda B1.

-Se aprecia humedad en techo, para mantenimiento.

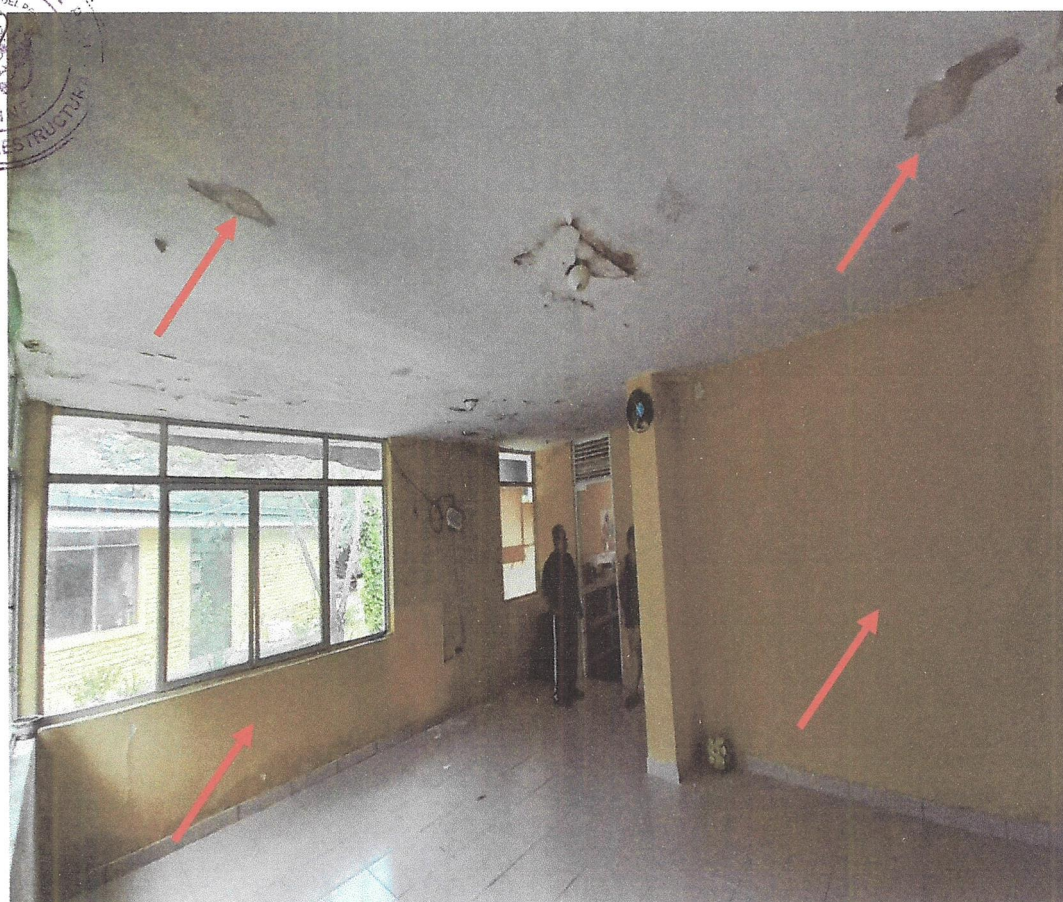
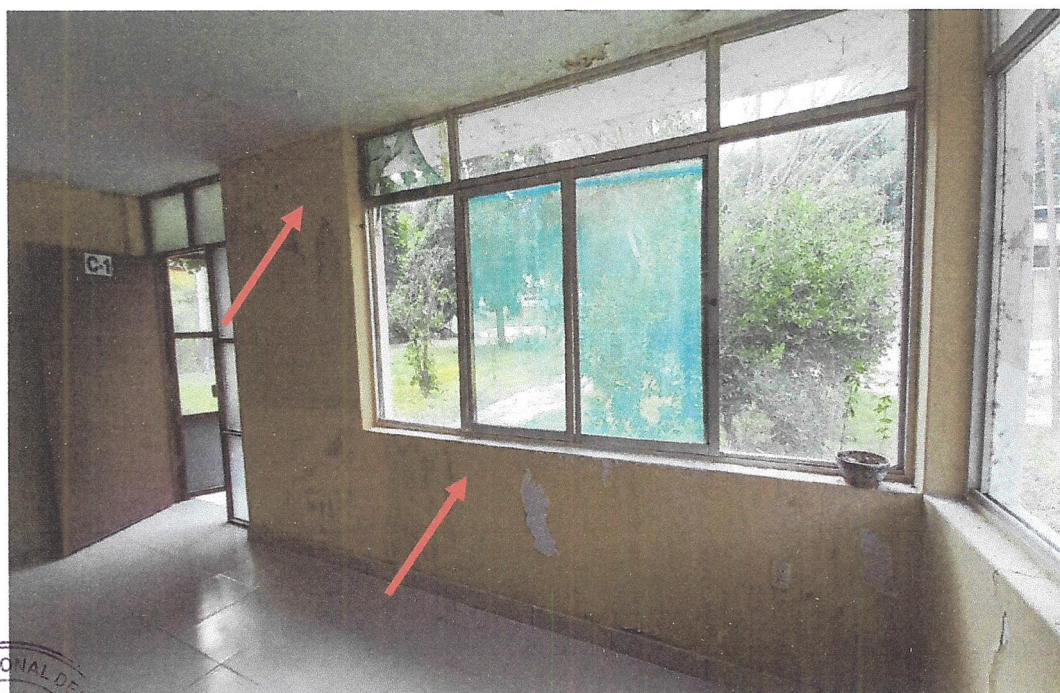
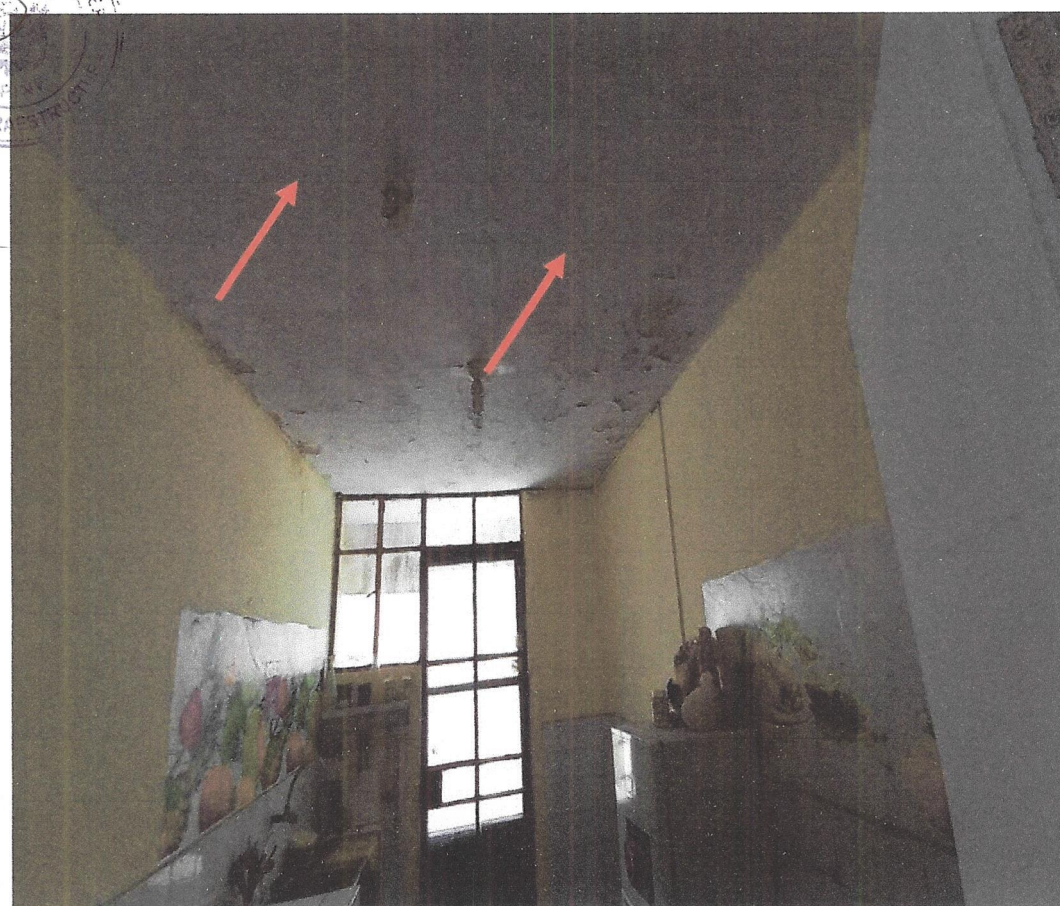
**Fotografía 126,127 Y 128:** En las imágenes se observa manchas de suciedad y humedad en muros y techo de la sala, comedor y cocina de la vivienda C1.

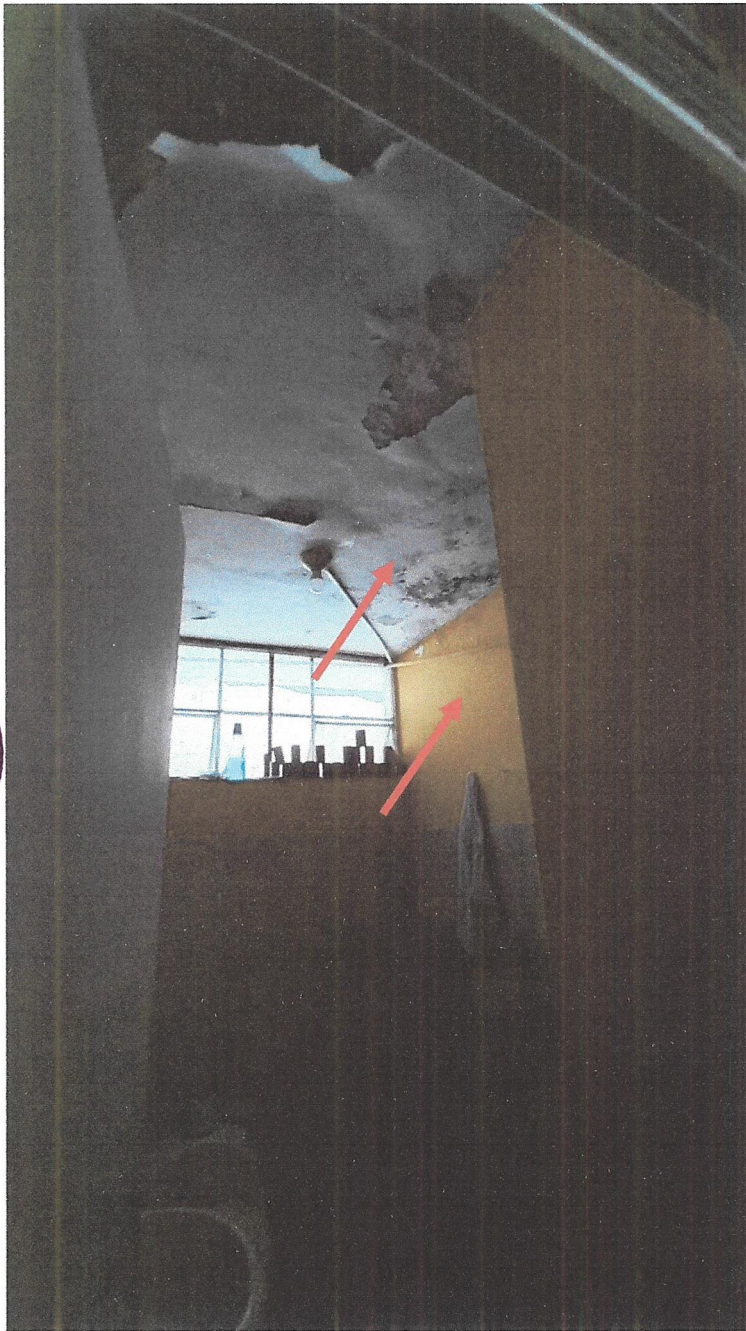
129: En la imagen se observa manchas de suciedad en muros y cielorraso de los SSHH..
