CORPAC S.A.

Informe de Evaluación de Riesgos CORPAC CUSCO

Instalaciones:	Aeropuerto Cusco Teniente Alejandro Velasco Astete
Dirección:	Avenida Velasco Astete s/n, San Sebastián, Distrito Wanchaq - Cusco
Fecha de visita anterior:	13/05/2019
Fecha de última visita:	27/01/2022
Fecha de informe actual:	25/02/2022
Realizado por:	Hernán Yesquén Herrera
Archivo n°:	Informe CORPAC Cusco 2022.pdf

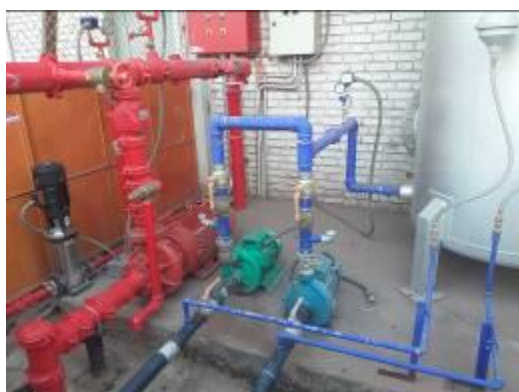
Bomba contra incendios y motor

- Una bomba principal centrífuga marca WEG, No listada UL y No aprobada FM, de 321 GPM, motor marca WEG de 50 HP y 3550 RPM.
- Bomba jockey marca Stairs Pumps SBI de 9.6 GPM y 2900 RPM.
- Tablero controlador marca Hidro Service.
- Manómetros UL en la succión y descarga.
- Un (1) tanque cisterna de concreto armado con una capacidad total de 3000 m³ (2 x 1500 m³).
- Alimentación a los tanques cisterna desde la red de suministro de agua pública.
- 10 gabinetes contra incendios de 2.5" de diámetro tipo III y ubicados en el edificio central, zonas de tiendas, áreas de embarque y de aeronaves. Cuentan con mangueras de nitrilo de 1.5" de diámetro x 30 m.
