# **CORPAC S.A.**

## **Informe de Evaluación de Riesgos** **CORPAC JAEN**

Instalaciones:	Aeropuerto de Jaén
Dirección:	Carretera San Ignacio S/N
Fecha de visita anterior:	25 de junio del 2019
Fecha de última visita:	22 de febrero del 2022
Fecha de informe actual:	21 de marzo del 2022
Realizado por:	Hermán Yesquén Herrera
Archivo n°:	Informe CORPAC Jaén 2022.pdf

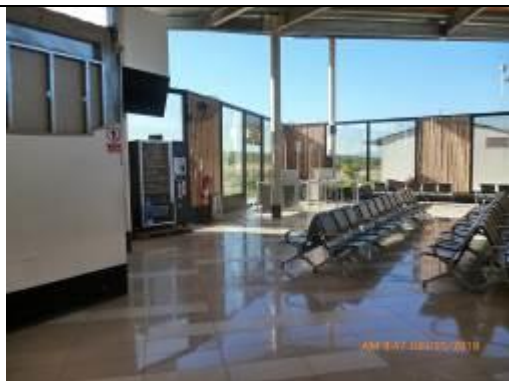
Sala embarque

Existen antecedentes de daños por tormenta: el año pasado debido a fuerte tormenta se despegó un pedazo de pared (drywall) de la sala de embarque; cayó sobre el área de control de pasajeros y malogró una laptop, el pórtico de rayos x de pasajeros y la cabina de rayos x de equipajes.

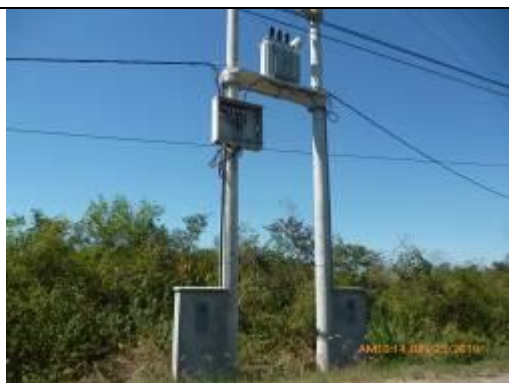
Transformador

Se observaron en buen estado, pero sin registros de mantenimiento. En caso de falla se cuenta con grupos electrógenos para continuar operaciones.
