LESIONES
La propuesta de recuperación de la fachada del inmueble ubicado en el Jr. Conde de
Ucayali 363, Palacio Torre Tagle, está orientada a la recuperación histórica,
arquitectónica, urbana y social del Centro Histórico de Lima, actividades que implican la
conservación de sus inmuebles y sus espacios públicos.

Dirección, Provincia, Departamento
Cercado, Lima, Lima
Fecha:
JUNIO 2021
Escalas:
1:50
L-01
Bach:

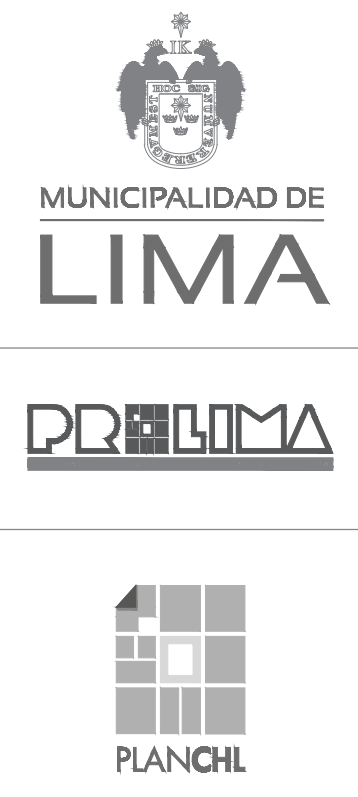
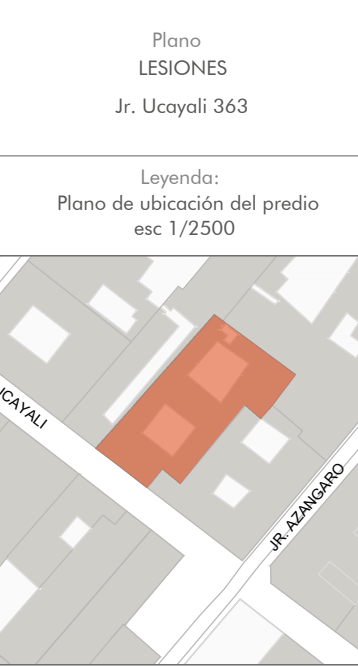
El inmueble se encuentra en buenas condiciones, la mayoría de patologías se concentran
en la portada. En el cuerpo del primer nivel tiene desgaste en los boquerones y pilastras,
producto del uso, interperismo e intervenciones. Así como enmascaramiento por medio
ambiente y depósito de excretas de aves localizadas en las cornisas. El segundo
cuerpo de la portada es de interés especial, ya que todo está cubierto por capas de yeso
que van desde los 4 a los 8 cm, de acuerdo a los estudios estratigráficos, cubriendo los
detalles y el trabajo de uno de los acabados originales del inmueble, el estuco tipo
marmalita. El segundo cuerpo presenta, además, patologías como enmascaramiento,
manchas por ascaramiento, excretas de aves y despreñamiento de pintura en los arcos
verticales o los batos del vano de ventanas.

En el primer nivel, los elementos de piedra como sáculos y puestas tienen eflorescencias
producto de la humedad por capilares y enmascaramiento. Los arcos y cornisias de las
ventanas presentan enmascaramiento y desgaste material, así como fractura interna al
apilado en sus respectivas secciones de muro. En la sección de la tercera ventana, así
como en el estribo izquierdo del paramento de la fachada hay superficies con
irregularidades por mores y repites, producto quizá también por la mala aplicación de
productos o por materiales incompatibles.

Los elementos de madera como los listones y el listado de remate presentan
enmascaramiento y resaca de madera. Los colapsos al interior del bato de cada
puerta se degradan en su acabado y material incompatible en su relleno, posiblemente
cemento, el cual se encuentra suciedad y mancha la estética del conjunto.
