OFICIO N° 002605-2020-MML-PMRCHL

Asunto: Aprobación del proyecto de recuperación de fachada del predio ubicado en Jr. Ucayali 363– Cercado de Lima.

**MEMORIA DESCRIPTIVA DEL PROYECTO DE RECUPERACIÓN DE LA
FACHADA DEL INMUEBLE UBICADO EN JR. UCAYALI 363,
PALACIO DE TORRE TAGLE.**

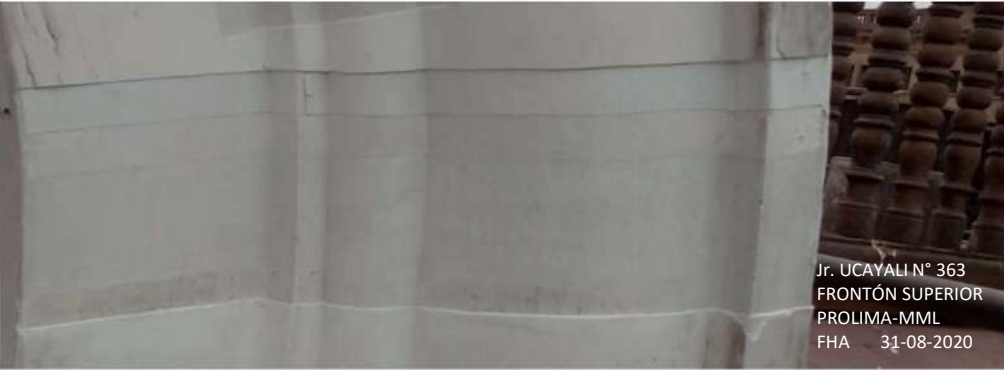
<div>Jr. UCAVALI N° 363 FRONTÓN SUPERIOR PROLIMA-MML FHA 31-08-2020</div></div>		<div>

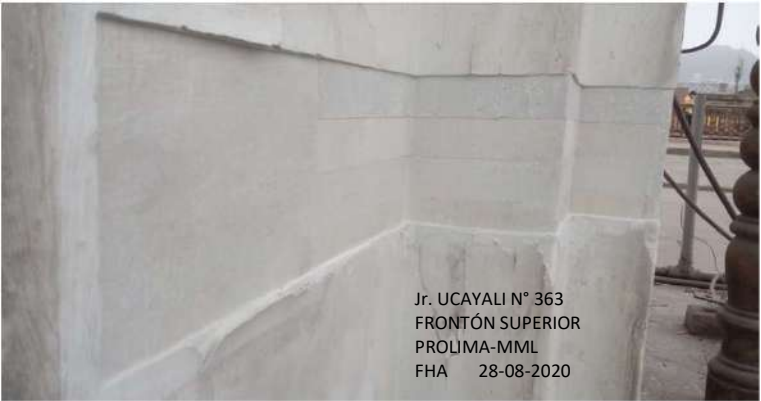
<div>Jr. UCAVALI N° 363 FRONTÓN SUPERIOR PROLIMA-MML FHA 28-08-2020</div></div>	
<div>DESCRIPCIÓN DE LA VENTANA DE EXPLORACION</div>		<div>DESCRIPCIÓN DE LA VENTANA DE EXPLORACION</div>	
<div>Ubicación : Frontón partido superior (Lad. derecha) Tamaño : 15cm x 60cm Estratos : 01 ESTRATO Soporte : Quincha de caña y yeso Fecha : 31-08-2020 Elaboración : Franklin Huaraca Altamirano Observaciones: En el estudio estratigráfico del frontón partido no se hallaron estratos pictóricos primigenios, no se hallaron evidencia de pintura mural, las características de los colores encontrados en esta zona explorada son de composición y manufactura de décadas pasadas. Presentando evidencia en la parte interna, soporte de quincha de caña y clavos</div>		<div>Ubicación : Frontón partido superior-Posterior (Lad. derecha) Tamaño : 10cm x 50cm Estratos : 01 ventana de exploración Soporte : Quincha de caña y yeso Fecha : 28-08-2020 Elaboración : Franklin Huaraca Altamirano Observaciones: La exploración realizada sobre la sección lateral y trasera del frontón partido superior no se encontró colores primigenios u originarios, las características de los materiales del elemento son de manufactura de décadas pasadas.</div>

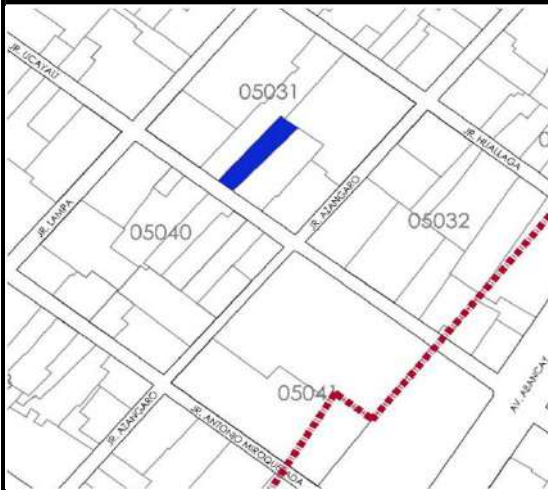
</div>	
				REGISTRO PICTOGRÁFICO DE CALAS ESTRATIGRÁFICAS	
PROPIETARIO Y/O OCUPANTE:				DIRECCIÓN:	
				Jr. Ucayali 363- PALACIO DE TORRE TAGLE	
CATEGORÍA:				Monumento Histórico	
MANZANA		LOTE			
5031		5			
				Fecha de digitación de ficha: 12-09-2020	
				SEPTIEMBRE 2020	
OBSERVACIONES:				En las ventanas de exploraciones realizadas, no se evidenciaron estratos de colores primigenios en estos elementos arquitectónicos , y evidencia de pintura mural, el soporte es de quincha por sus características de los materiales existentes, posiblemente fueron cambiados en una de las intervención realizada en décadas pasadas.

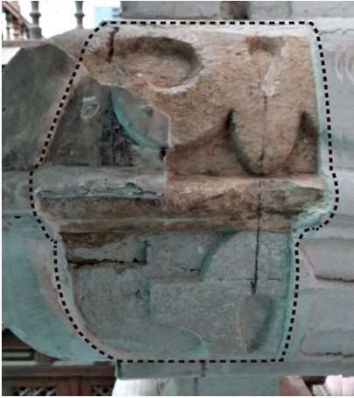
</div> <div>DESCRIPCIÓN DE VENTANA DE EXPLORACIÓN</div> <div><div>Ubicación : Pináculo Izquierdo - Parte central</div><div>Tamaño : 30 cm x 60 cm</div><div>Estratos : 01 nivel</div><div>Soporte : Madera</div><div>Fecha : 01/09/2020</div><div>Observaciones: Se realizó una ventana de exploración en el pináculo izquierdo de la fachada , a la altura del lado izquierdo del elemento. el procedimiento de liberación mecánica de las capas de pinturas se encontró un revoque de estuco de Marmolina cubierta de varias capas de pintura. Evidenciando hacia la parte baja una intervención de yeso. imitando al original que es de material de marmolina posiblemente se trate de una copia con otro tipo de material para restituir en esta zona faltante .</div></div> <div>CALA - 11</div>	<div>PINÁCULO IZQUIERDO - BASE</div> <div>

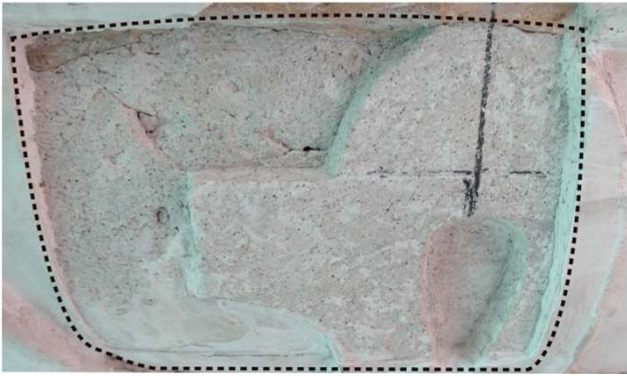
</div> <div>DESCRIPCIÓN DE VENTANA DE EXPLORACIÓN</div> <div><div>Ubicación : Base de Pináculo Izquierdo</div><div>Tamaño : 15 cm x 30cm</div><div>Estratos : 01 nivel</div><div>Soporte : Madera</div><div>Fecha : 01/09/2020</div><div>Observaciones: En la Parte inferior del pináculo se realizó una ventana de exploración, que nos evidencia un revoque de yeso con la forma del esgrafiado la cual cubren la faltante del material original, en este caso de la Marmolina, se puede apreciar claramente la diferencia de materiales, este material fue para rellenar o restituir a la zona</div></div> <div>CALA - 12</div>	<div>PINÁCULO IZQUIERDO - PARTE SUPERIOR</div> <div>

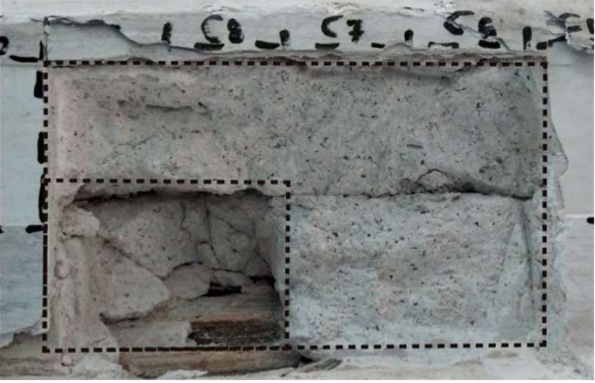
</div> <div>DESCRIPCIÓN DE VENTANA DE EXPLORACIÓN</div> <div><div>Ubicación :Pináculo Izquierdo - Parte Superior</div><div>Tamaño : 15 cm x 20 cm</div><div>Estratos : 2 niveles</div><div>Soporte : Madera</div><div>Fecha : 01/09/2020</div><div>Observaciones: : En la ventana de exploración realizada en la parte superior del pináculo, se encontró dos tipos de revocos, ambos de yeso, sobre un soporte de madera . No se hallaron evidencia de Marmolina en esta</div></div> <div>CALA- 13</div>	<div>SETIEMBRE 2020</div> <div>OBSERVACIONES:</div> <div>En los estudios de prospección realizados en el pináculo izquierdo de la portada, se encontró evidencia del material original del revestimiento a base de un mortero de Marmolina (estuco), como se observa muy distinto al original que es de marmolina lo que asumimos que se trate de un complemento en las zonas faltantes en este elemento arquitectónico Se propone la liberación de los revestimientos de yeso, y la restitución del nuevo material similar al original en su composición y tonalidad en estas zonas del elemento.</div> <div>RESPONSABLE :</div> <div>CARLOS SILDARRIAGA</div> <div>GERENTE DE PROLIMA :</div> <div>ARQ. LUIS MARTÍN BOGDANOVICH MENDOZA</div>

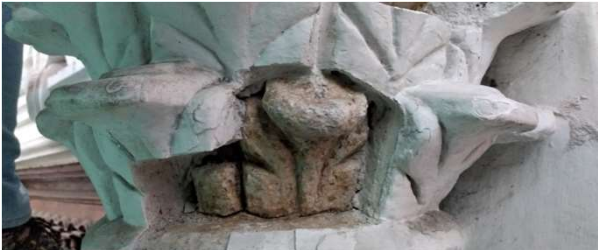
Ubicación : Fuste de Pilastra de lado izquierdo Tamaño : 30 cm x 10 cm Estratos : 01 Nivel Soporte : Madera Fecha : 01/09/2020 Observaciones: Se realizó una ventana de exploración en la pilastra del lado derecho de la fachada, se hallaron durante su liberación de sus capas de pinturas un material de Marmolina - Estuco como revoque original del elemento arquitectónico.	Ubicación :Capitel de la Pilastra - Lado izquierdo Tamaño : 30 cm x 10 cm Estratos : 01 Nivel Soporte : Madera con revoque de Marmolina Fecha : 01/09/2020 Observaciones: El estudio exploratorio realizado al capitel nos evidencia un revoque de mortero compuesto por marmolina, este material se encontraba debajo de una capa gruesa de yeso.	Ubicación : Fuste izquierdo - Parte inferior Tamaño : 15 cm x 20 cm Estratos : 02 niveles Soporte : Madera Fecha : 01/09/2020 Observaciones: : En la ventana de exploración realizada en la parte inferior del fuste de la pilastra, se pudo evidenciar un material muy distinto al actual que es de yeso, este material hallado es de Estuco - Marmolina, se encontraba debajo de un revoque grueso de yeso. En la superficie del estuco se pudo observar la evidencia de pequeñas lagunas pictóricas de tonalidad	CARLOS SALDARRIAGA

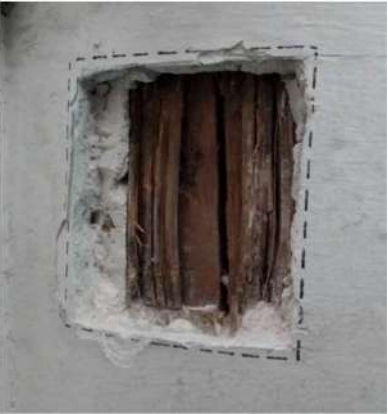
PILASTRA LADO IZQUIERDO - PARTE INFERIOR

Ubicación : Pilastra lado izquierdo- parte inferior
Tamaño : 10 cm x 10 cm
Estratos : 01 Nivel
Soporte : Madera /Carrizo chancada
Fecha : 21/08/2020
Observaciones: Se realizó una ventana de exploración en la parte interior de la pilastra del lado derecho de la portada , en donde solo se pudo encontrar revestimientos de yeso sobre un soporte de madera en bloque, recubierto por tiras de carrizo chancada.

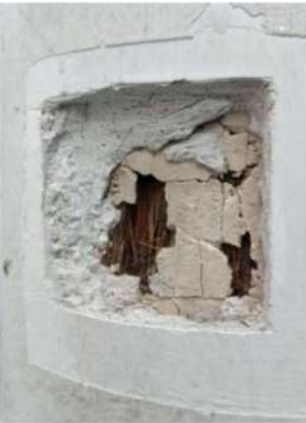
PILASTRA LADO IZQUIERDO - PARTE INTERMEDIA

Ubicación : Pilastra lado izquierdo- parte intermedia
Tamaño : 10 cm x 10 cm
Estratos : 02 nivel
Soporte : Madera /Carrizo
Fecha : 21/08/2020
Observaciones: La ventana de exploración realizada en la parte central de la pilastra derecha, se observa dos revoques, el primero de material de yeso mas fino y el posterior de yeso mas granulado, subyacente a estos materiales presentan un soporte de madera cubierto por carrizo.

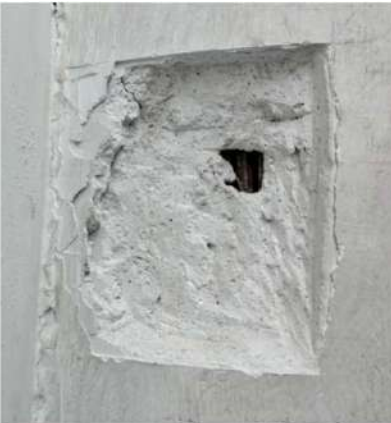
PILASTRA LADO IZQUIERDO - PARTE SUPERIOR

Ubicación : Pilastra lado izquierdo- parte intermedia
Tamaño : 10 como 10 cm
Estratos : 01 nivel
Soporte : Madera /Carrizo
Fecha : 21/08/2020
Observaciones: En la pilastra derecha de la portada se realizó una ventana de exploración en parte superior donde se encontrando un revestimiento de yeso sobre el soporte de madera recubierto con carrizo.

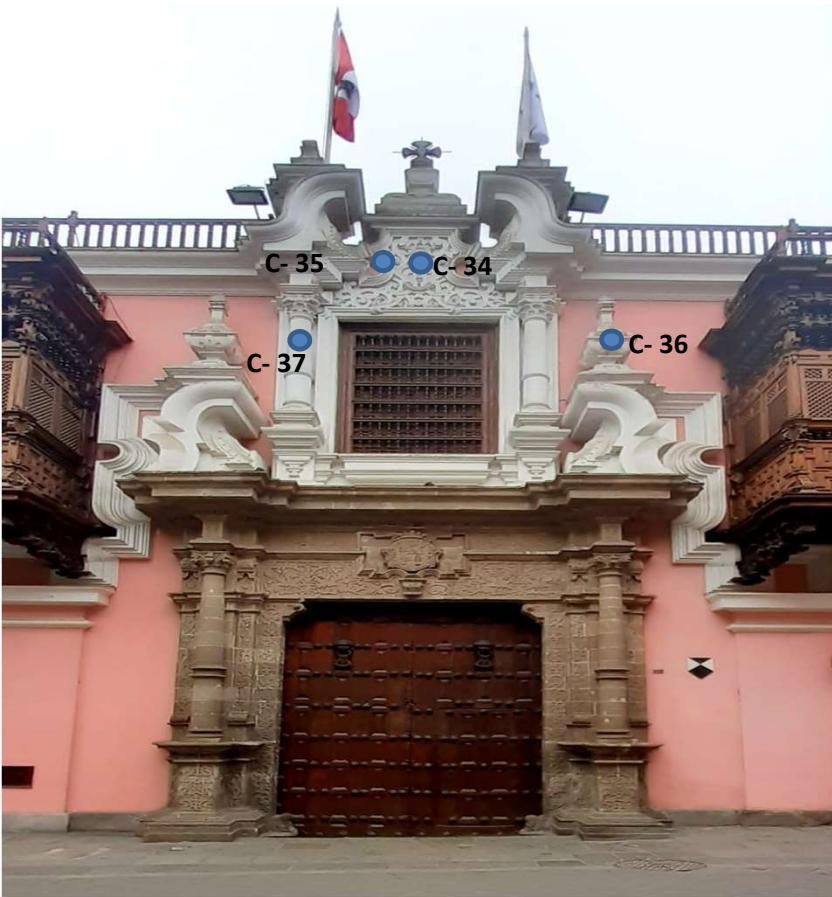
ORNAMENTO - ROSTRO

DESCRIPCIÓN DE VENTANA DE EXPLORACIÓN	
		Ubicación : Remate superior - segundo cuerpo Tamaño : 10 como 10 cm Estratos : 01 nivel Soporte : Madera Fecha : 21/08/2020 Elaboración : Ángel Canales Portocarrero Observaciones: En la exploración in situ, realizada al ornamento se pudo evidenciar, un rostro /Querubín en talla de madera en buen estado de conservación, sobre ella presenta una capa gruesa pictórica primigenia, de color verde hoja oscuro, colindante a ella se muestra un mortero de yeso granulado como relleno del elemento escultórico de madera.	
		CALA - 34	
ORNAMENTO FLORAL		PINÁCULO LADO DERECHO - PARTE INTERMEDIA
