INGENIERIA DE RIESGOS

HOSPITAL DE ALTA COMPLEJIDAD VIRGEN DE LA PUERTA

DICIEMBRE 2019

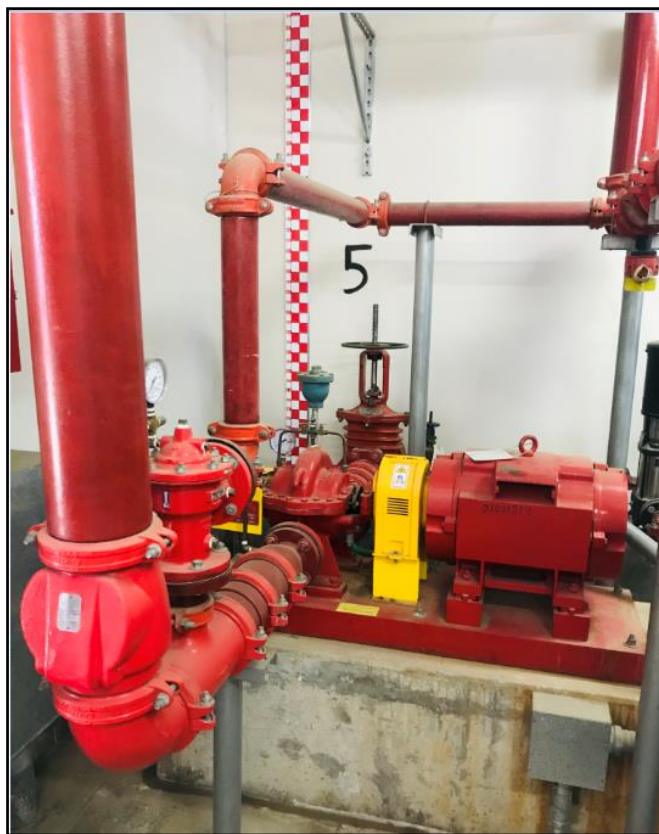
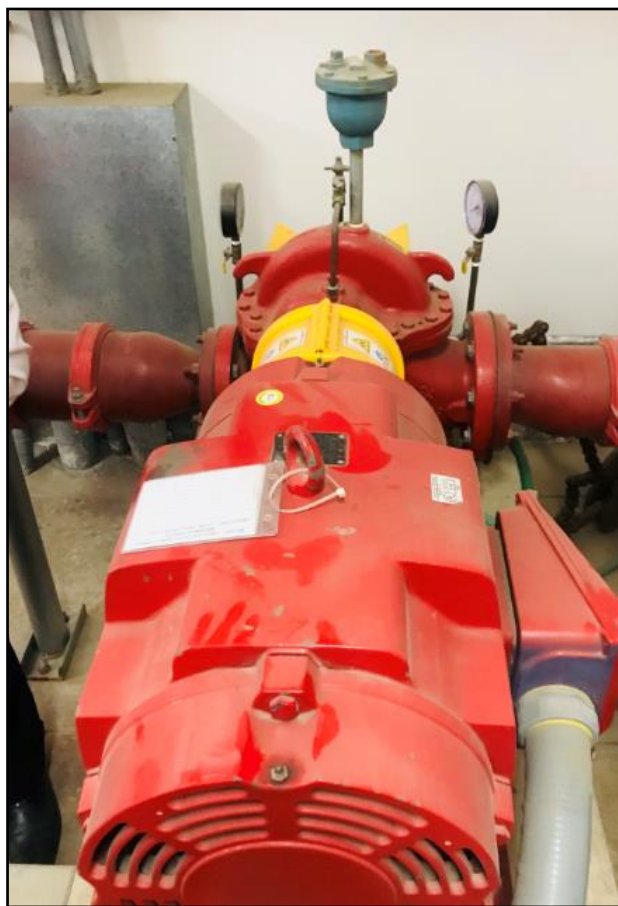
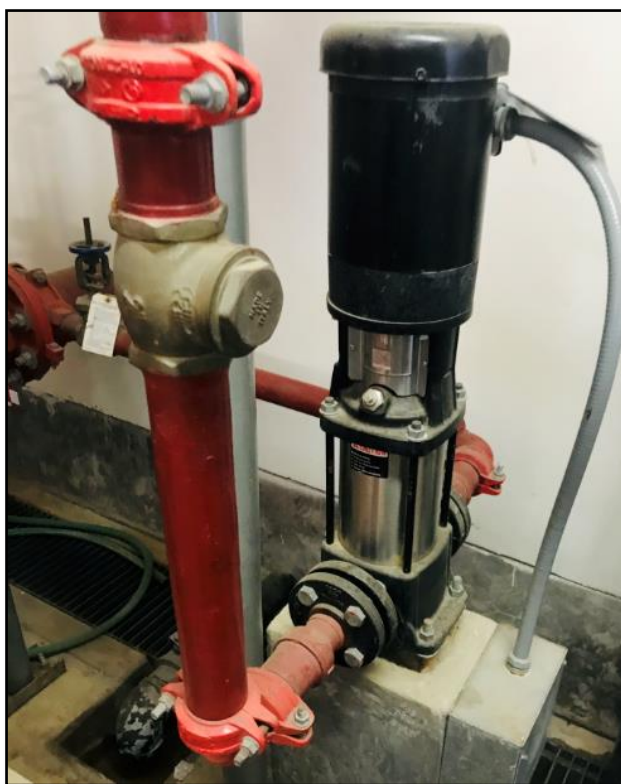
La bomba, marca Patterson, cuenta con gabinetes en cada piso del edificio de hospitalización. Este sistema no cumple las actuales exigencias normativas para protección contra incendios en Hospitales, que requieren un alto estándar. En el caso del Hospital en estudio, el caso es crítico, dada la importancia del Hospital es cabeza de una red Asistencial y dada la gran afluencia de público.

La bomba contra incendios maca Patterson de 500 GPM trabaja a 122psi impulsada por un motor WEG de 60HP, cumple con todas las características requeridas por la NFPA para hospitales. El diseño, instalación y mantenimiento de este equipo está a cargo de una empresa especializada en sistemas y bombas contra incendio, el manifold exterior denotaba buenas condiciones de mantenimiento, sin embargo, no se pudo realizar la prueba de encendido de bomba in situ.

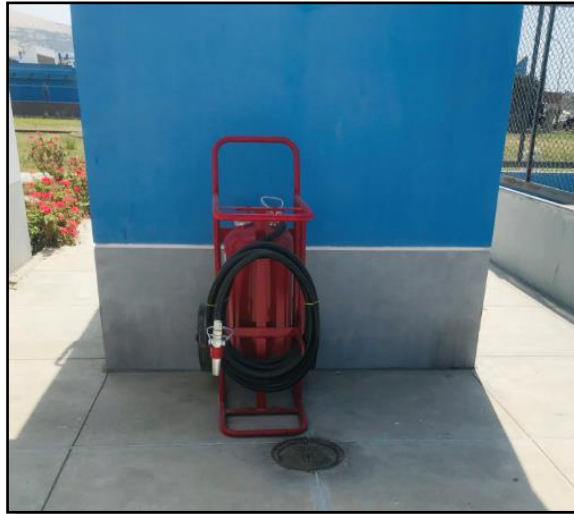
Extintores portátiles

En cada zona recorrida se observaron extintores portátiles visibles y accesibles, los cuales se encontraron presurizados y en condiciones adecuadas para su funcionamiento. Estos extintores también están ubicados en la zona de servicios y a disposición de pacientes en caso sea necesario. Se comentó que tanto el personal administrativo, médico y de vigilancia está capacitado para el uso de estos sistemas contra incendio.

- Los extintores deben ubicarse en lugares libres de obstrucción y correctamente señalizados. Se observaron algunos extintores con obstrucciones y señales sin los equipos. Se recomienda realizar una revisión de las ubicaciones de los extintores para corroborar esta condición. Además, se observó también que espacios con alta carga térmica como los archivos o almacenes no contaban con equipos suficientes. Durante la recarga, el proveedor debe considerar que no puede dejar ningún lugar sin equipos durante este trabajo.

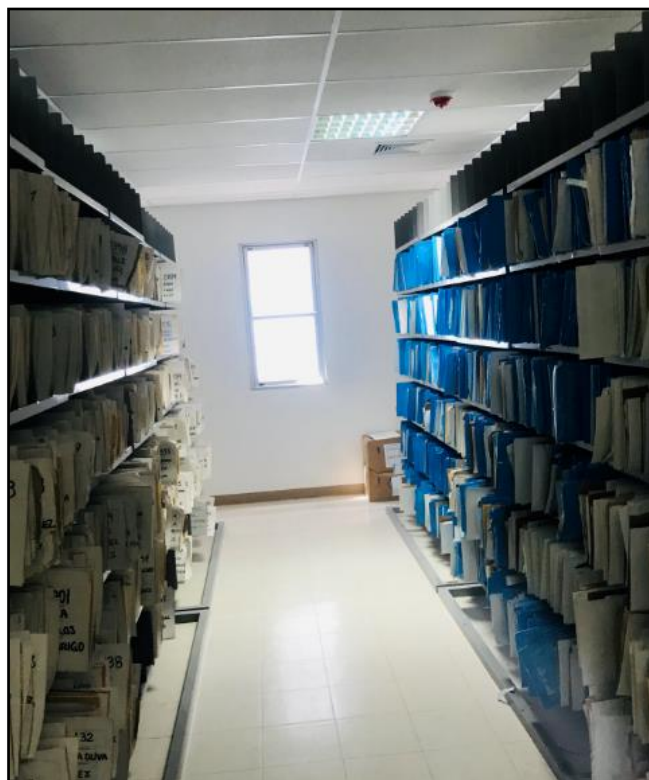
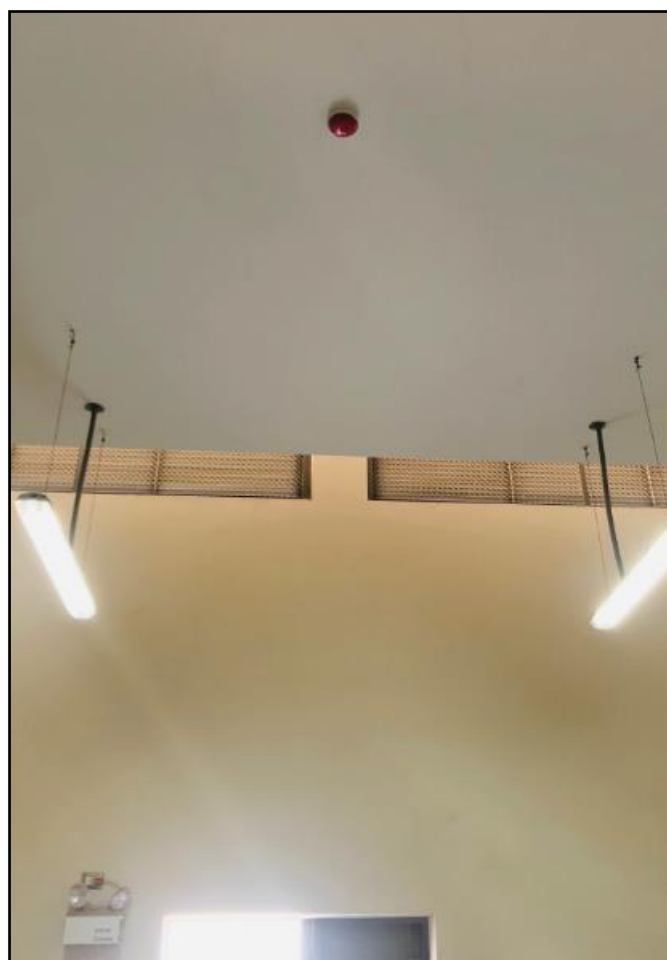
Detección de humo

Todo el predio cuenta con detectores de humo monitoreados por un panel de control, sin embargo, se encontraron muchos de ellos con las tapas de protección, las mismas que no permite que el artefacto puede detectar el humo en caso de una emergencia.

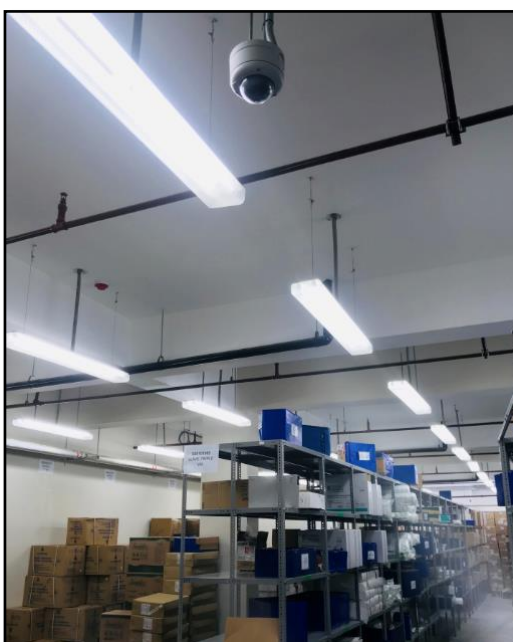
- Es fundamental que se el sistema de cámaras CCTV se repare y entre en funcionamiento, estos dispositivos son una forma de prevención tanto para los activos del hospital como para personal y pacientes. Al momento de la visita ninguna cámara se encontraba en operación y se comentó que ya ha habido episodios de robo que no han podido ser detectados, inclusive existe la posibilidad de algún accidente donde no haya responsabilidad del hospital, pero al no contar con imágenes no se pueda probar lo contrario. Es de suma importancia empezar con la reparación inmediatamente.

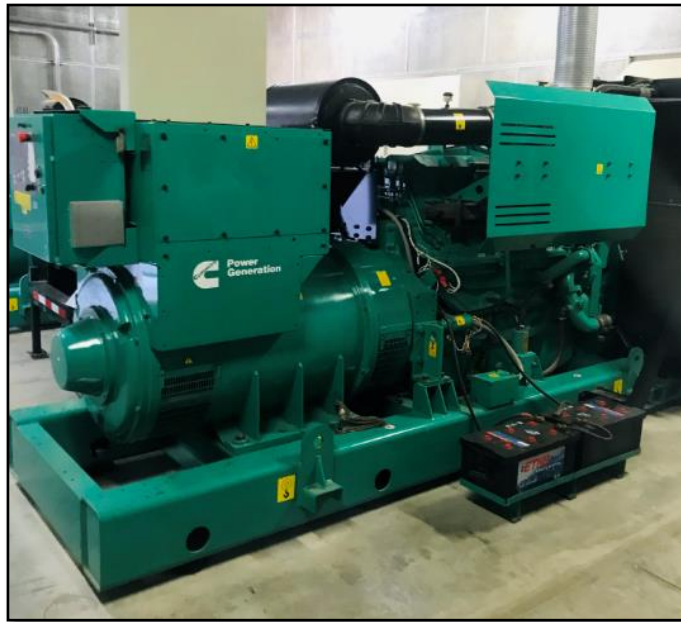
- Debido a los cortes de energía eléctrica en la zona, el flujo normal es que los grupos electrógenos entren en funcionamiento, sin embargo, debido a lo delicado de los equipos (en especial el tomógrafo y el resonador) y las caídas de tensión, se dan fallas que detienen el proceso normal, en otras sedes y en varias ocasiones se ha debido comprar piezas que son dañadas debido al cambio de tensión. Se recomienda que se siga el procedimiento actual, el mismo que mantiene los dos equipos más importantes en stand by cuando hay desabastecimiento de energía eléctrica.
