INGENIERIA DE RIESGOS

HOSPITAL CARLOS ALBERTO CORTEZ - TUMBES

FECHA DE VISITA: SEPTIEMBRE 2019

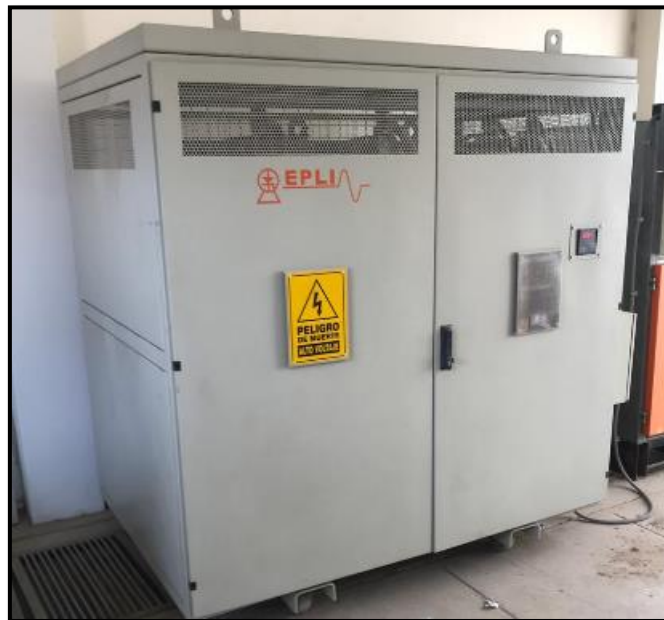
Transformador

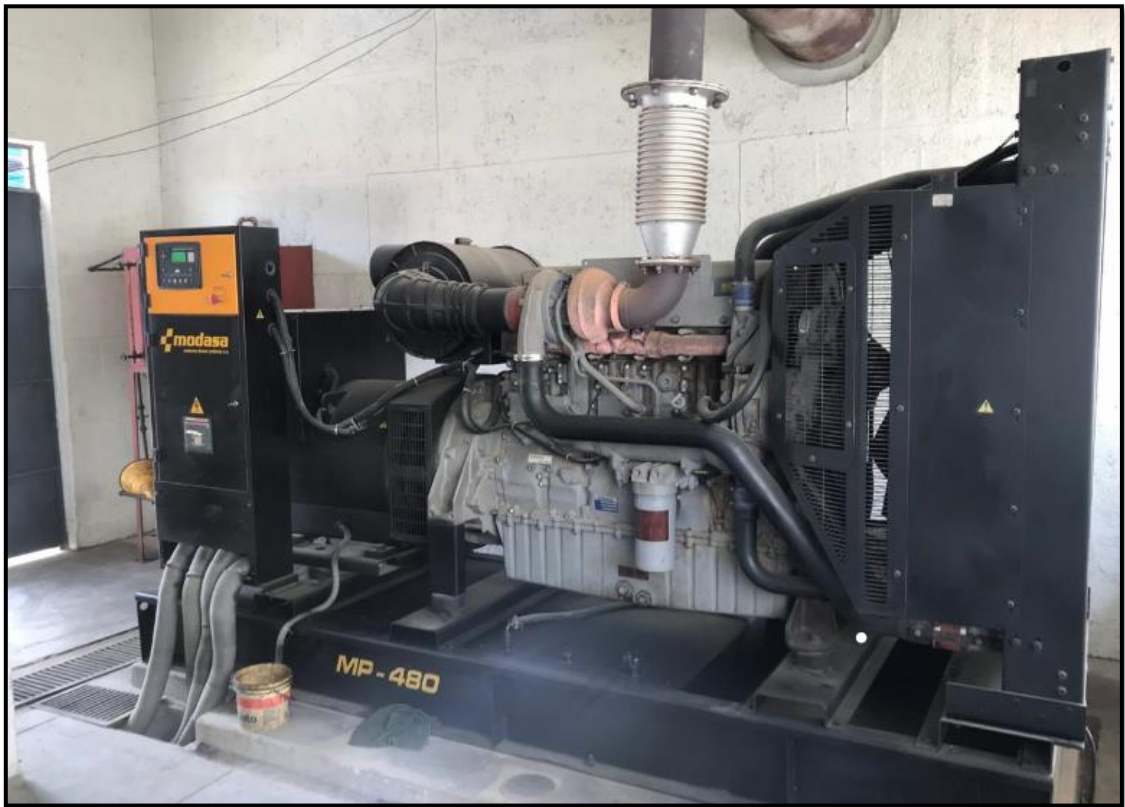
Grupo electrógeno

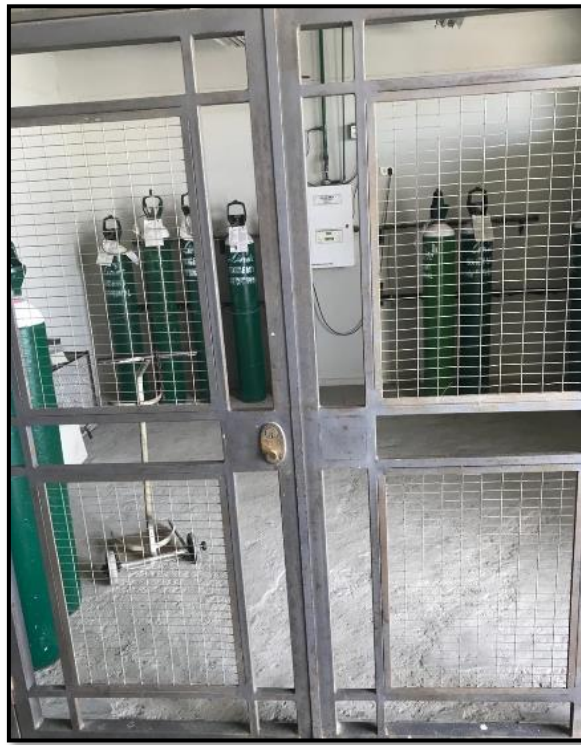
Área de tanques de oxígeno.

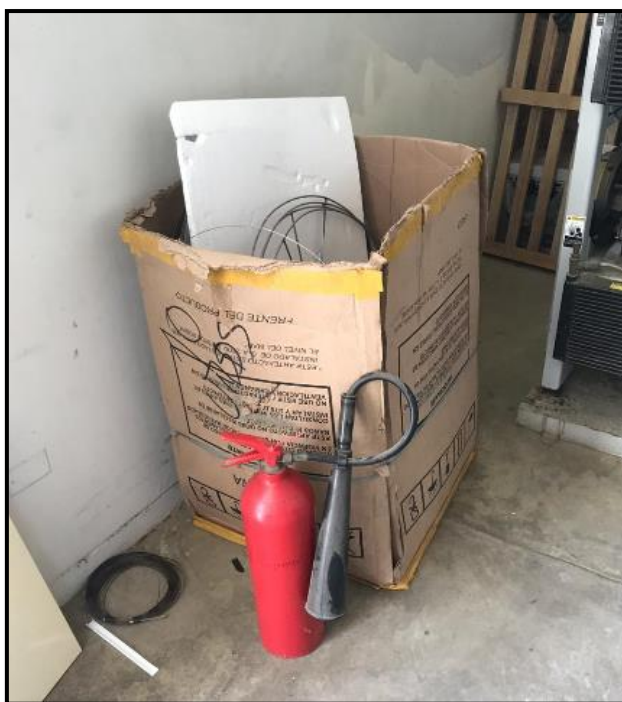
Sin embargo, encontramos que en los almacenes de archivos clínicos donde existe gran cantidad de papeles y materiales combustibles se encontraron extintores mal posicionados o escondidos dentro de los almacenes.

Es necesario que las áreas de seguridad puedan realizar un estudio del estado de extintores y sobre todo ubicación en las principales zonas de alta carga combustible, es decir, almacenes de archivos, de productos de farmacia y otros.

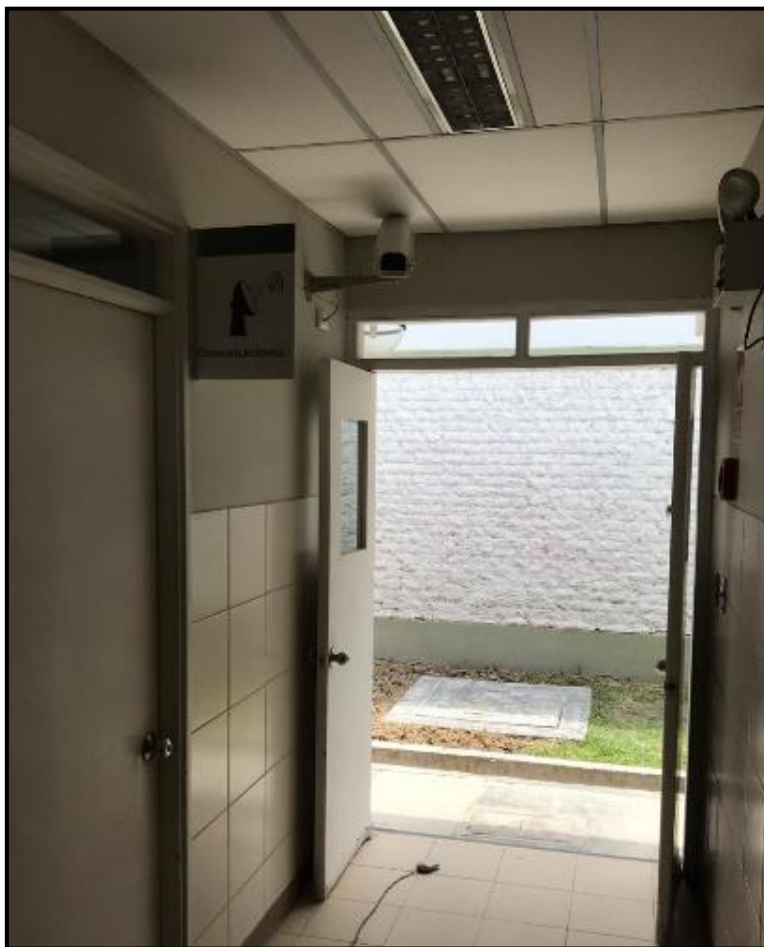
No cuentan con cámaras dentro del hospital, sin embargo, el área de informática, sí cuenta con dos cámaras por la alta confidencialidad de los documentos.

Cámaras de seguridad para el área de IT.

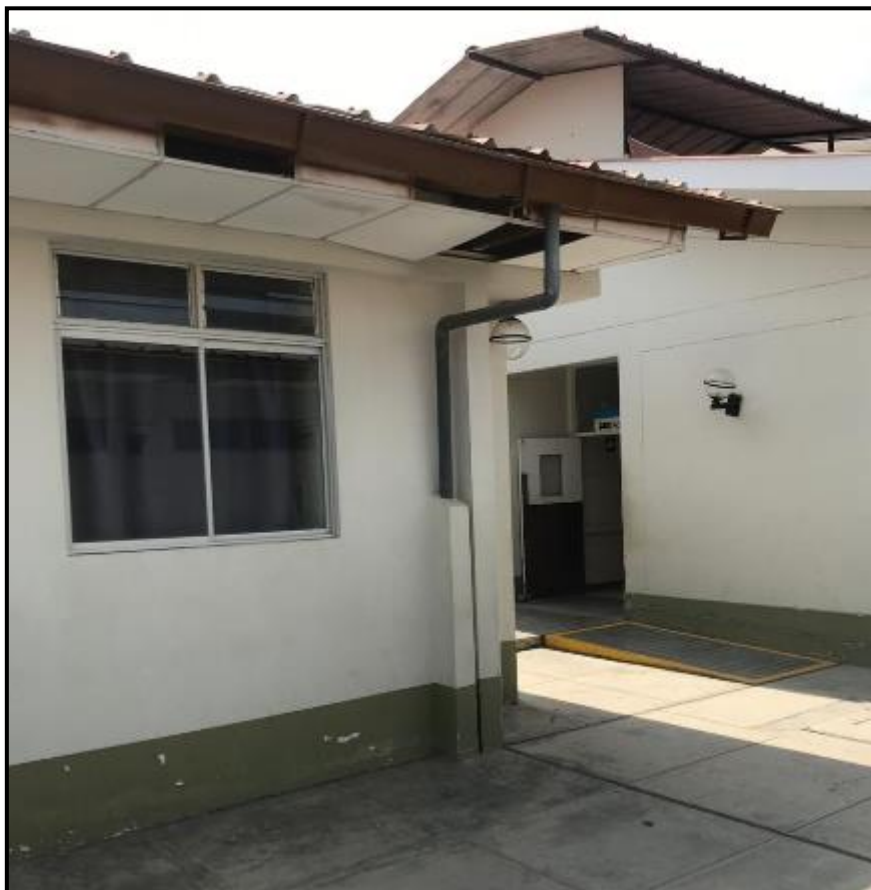
Canaletas en todo el local.

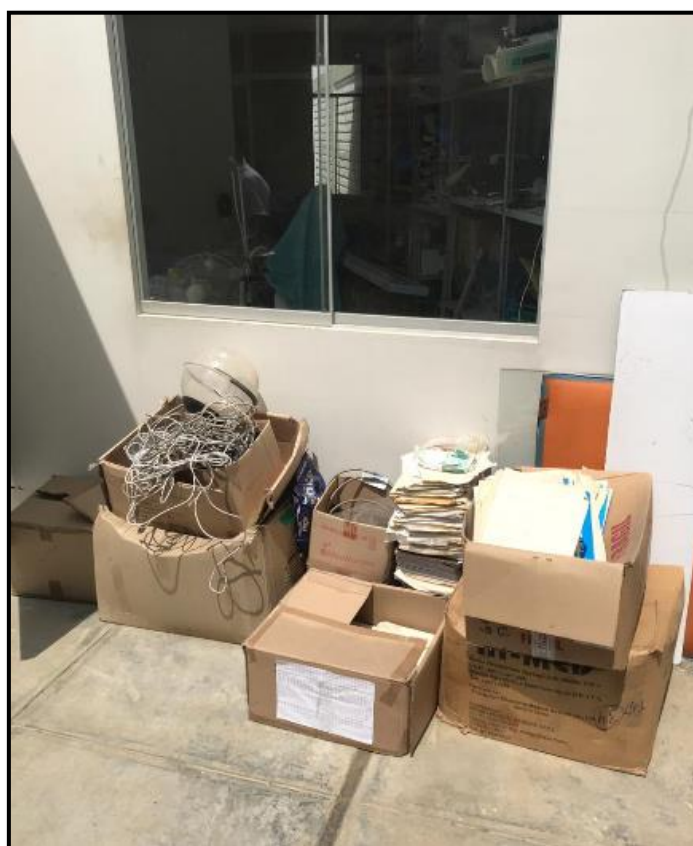
- En los pasillos de las áreas de servicios también encontramos gran cantidad de cajas llenas de papeles y documentos haciendo el paso del personal difícil en caso tengan que realizar una evacuación. Sin lugar a dudas esto podría generar mucho caos y evitar el paso de las personas al momento del escape.

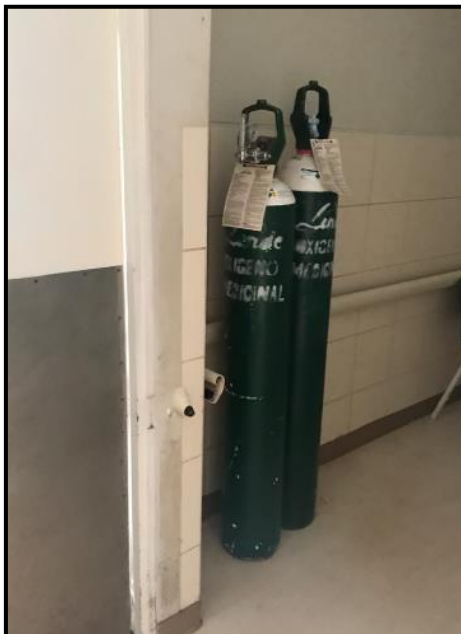
- Se observó que se cuenta con luces de emergencia por todo el hospital, solo se recomienda que se verifique que todas las instalaciones estén en funcionamiento. En caso se pierda la electricidad el grupo electrógeno entra a trabajar inmediatamente pero siempre es bueno contar con estos equipos en perfecto estado en caso de cualquier inconveniente.
- Colocar cadenas o jaulas a tarnques de oxígeno que se encuentran en las salas de hospitalización, es un peligro contar con ellas sin protección y sobre todo por zonas donde existen personas ajenas a la operación.
