## INFORME N° 074–2023/ENOSA

### Informe Ejecutivo para solicitud de la modificación del alcance de la ficha de iniciativa 1-19-ER-0004

**NOMBRE DE LA INICIATIVA:** “Mejoramiento de 45 Sub Estaciones de Distribución en Diferentes Caseríos de la Región Tumbes y las líneas de media tensión de los alimentadores A1061 y A1203”.

**CODIGO DE LA FICHA DE INICIATIVA:** 1-19-ER-0004

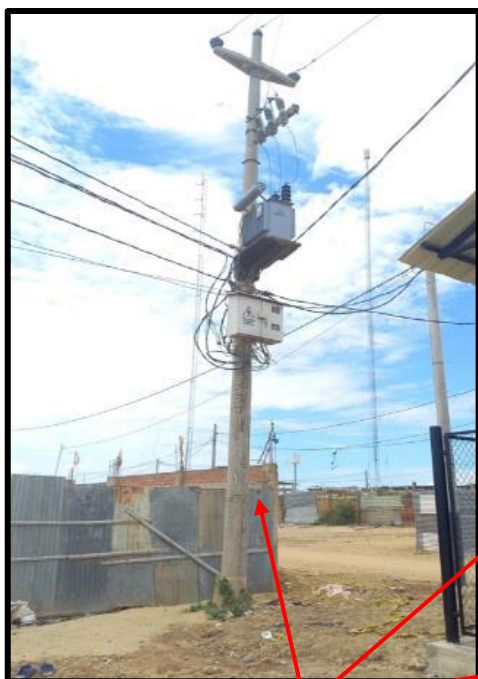
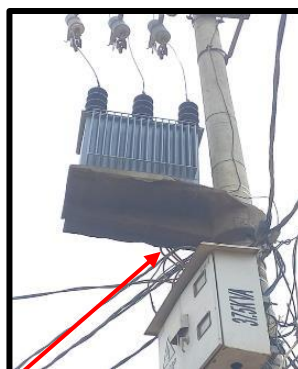
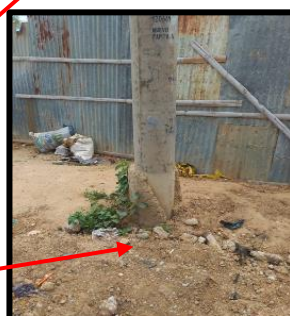
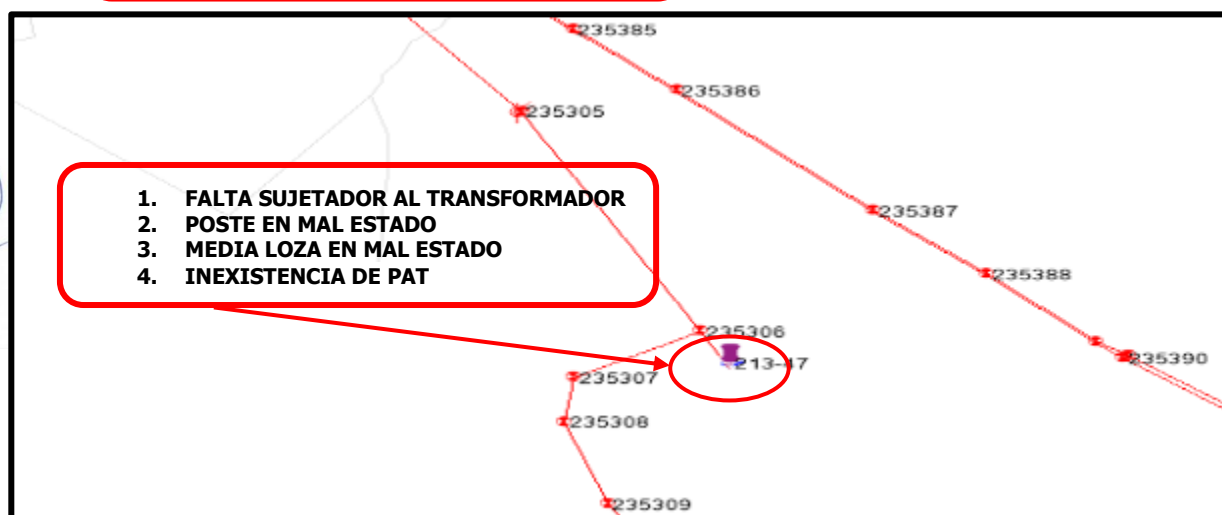
### **ITEM N° 1, 2 y 3**

- CODIGO DE IDENTIFICACIÓN DE LA INSTALACIÓN: **SED 213-47**
- CODIGO DE TIPIFICACION DE LA DEFICIENCIA:
  1. **2112**
  2. **2002**
  3. **2040**
  4. **2082**
- OBSERVACIONES:
  1. **FALTA SUJETADOR DE TRANSFORMADOR**
  2. **POSTE EN MAL ESTADO**
  3. **MEDIA LOZA EN MAL ESTADO**
  4. **INEXISTENCIA DE PAT**

1. **FALTA SUJETADOR AL TRANSFORMADOR**
2. **POSTE EN MAL ESTADO**
3. **MEDIA LOZA EN MAL ESTADO**
4. **INEXISTENCIA DE PAT**

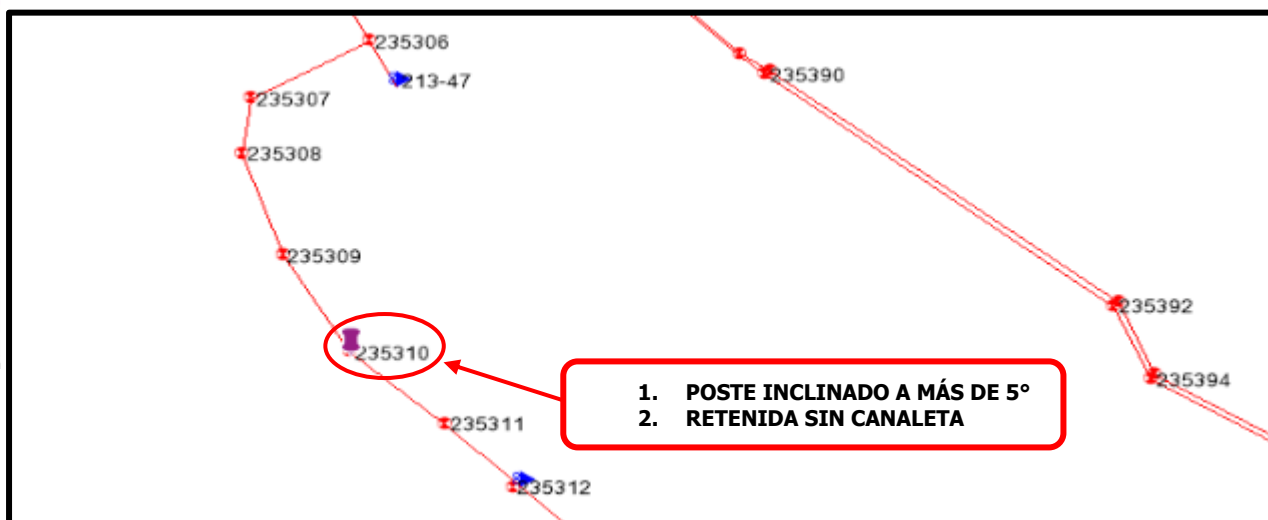
### ITEM N° 5 y 6

- CODIGO DE IDENTIFICACIÓN DE LA INSTALACIÓN: **NTCSE N° 235310**
- CODIGO DE TIPIFICACION DE LA DEFICIENCIA:
  1. **1008**
  2. **1072**
- OBSERVACIONES:
  1. **POSTE INCLINADO A MÁS DE 5°**
  2. **RETENIDA SIN CANALETA**

1. **POSTE INCLINADO A MÁS DE 5°**
2. **RETENIDA SIN CANALETA**

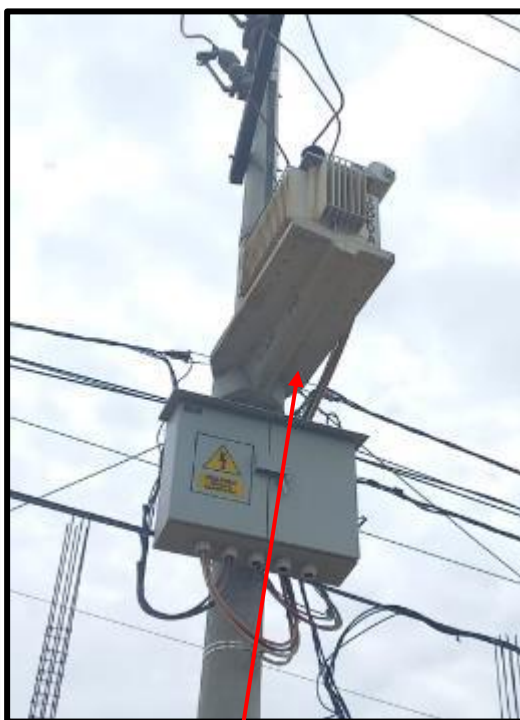
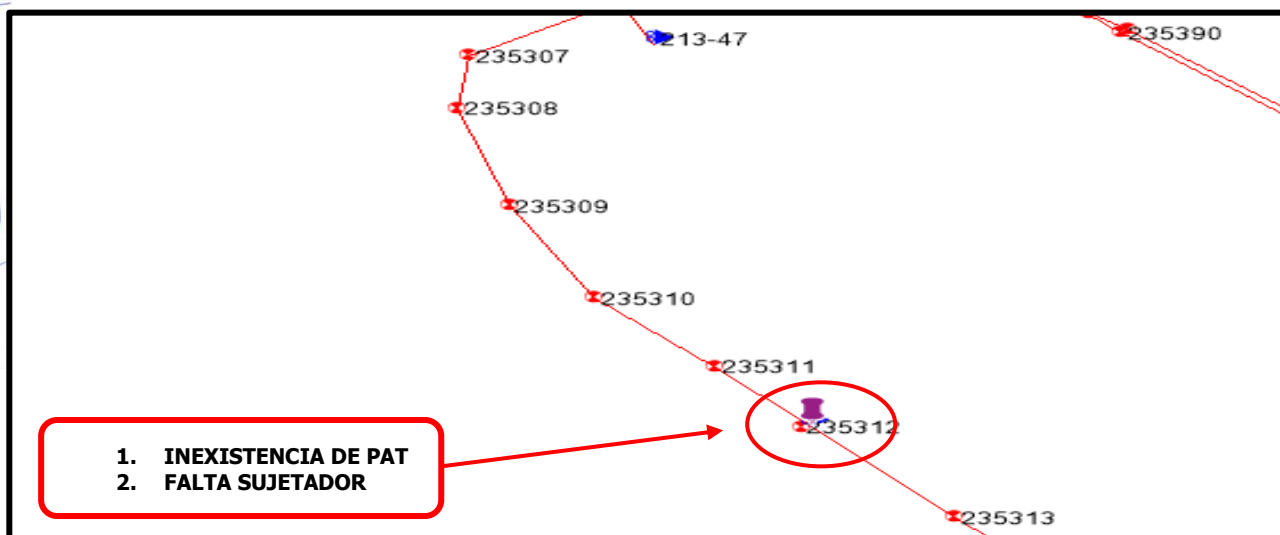
### ITEM N° 7 y 8

- CODIGO DE IDENTIFICACIÓN DE LA INSTALACIÓN: **SED 255-47**
- CODIGO DE TIPIFICACION DE LA DEFICIENCIA:
  - 1. 2082**
  - 2. 2112**
- OBSERVACIONES:
  - 1. INEXISTENCIA DE PAT**
  - 2. FALTA SUJETADOR DE TRANSFORMADOR**

- 1. INEXISTENCIA DE PAT**
- 2. FALTA SUJETADOR**

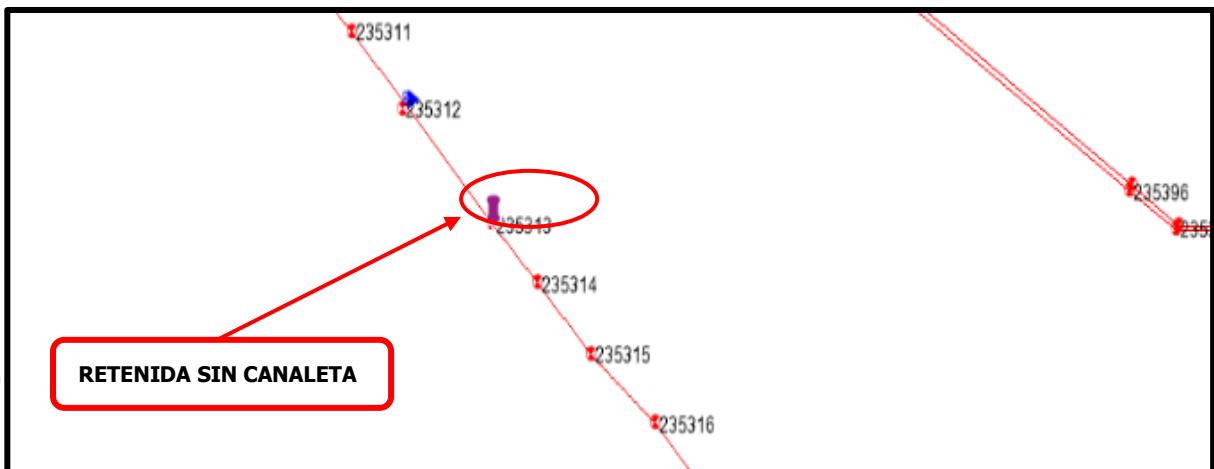
### **ITEM N° 9**

- CODIGO DE IDENTIFICACIÓN DE LA INSTALACIÓN: **NTCSE N° 235313**
- CODIGO DE TIPIFICACION DE LA DEFICIENCIA: **1072**
- OBSERVACIONES: **RETENIDA SIN CANALETA**

**RETENIDA SIN CANALETA**

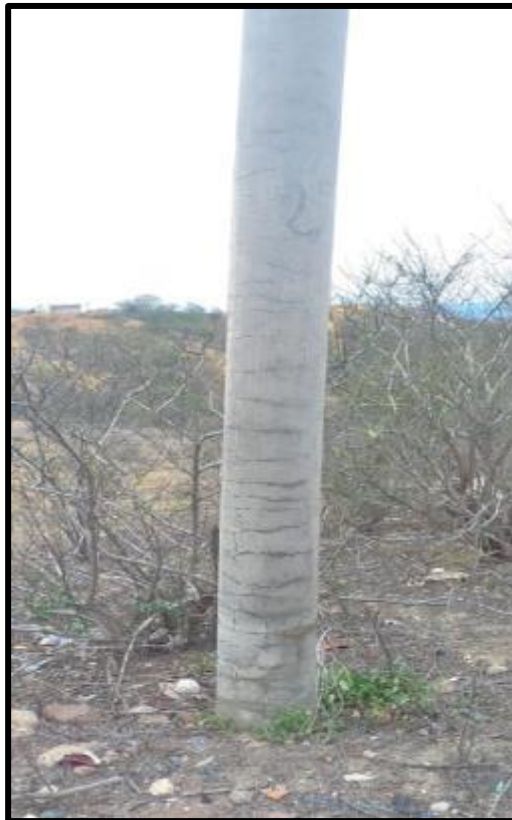
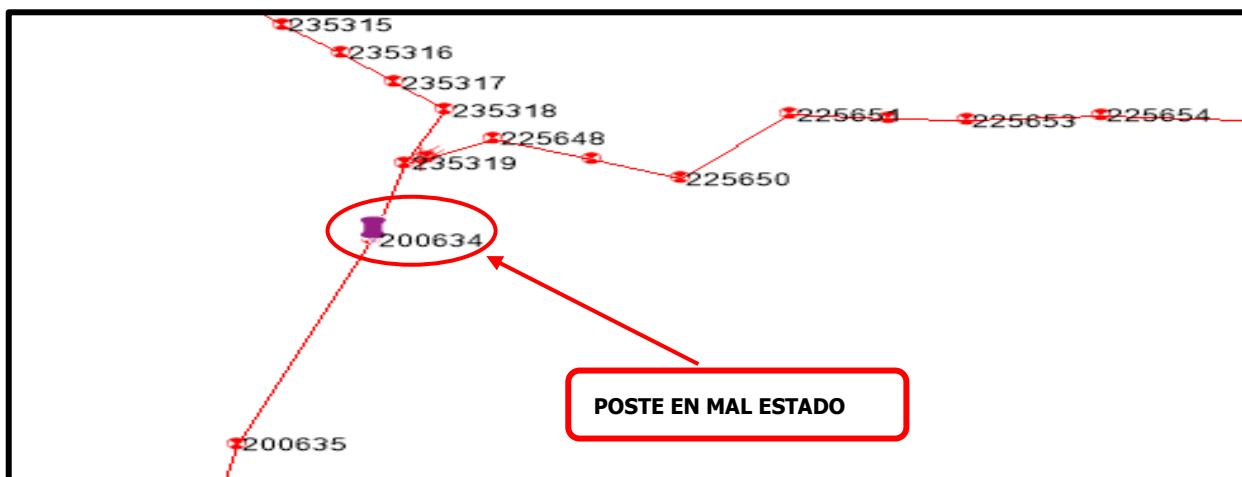
### ITEM N° 10

- CODIGO DE IDENTIFICACIÓN DE LA INSTALACIÓN: **NTCSE N° 200634**
- CODIGO DE TIPIFICACION DE LA DEFICIENCIA: **1002**
- OBSERVACIONES: **POSTE EN MAL ESTADO**

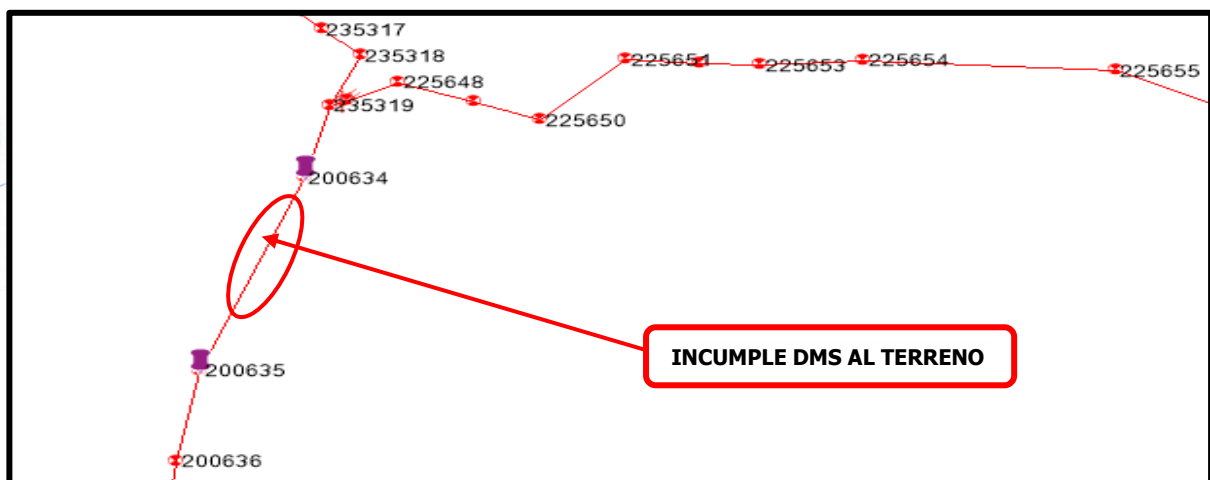
- CODIGO DE IDENTIFICACIÓN DE LA INSTALACIÓN: **ID: 3457685**
- CODIGO DE TIPIFICACION DE LA DEFICIENCIA: **5010**
- OBSERVACIONES: **INCUMPLE DMS AL TERRENO (3m)**

**INCUMPLE DMS AL TERRENO**

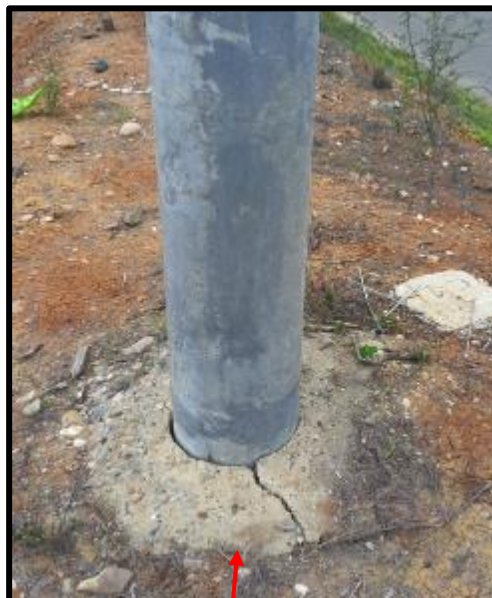
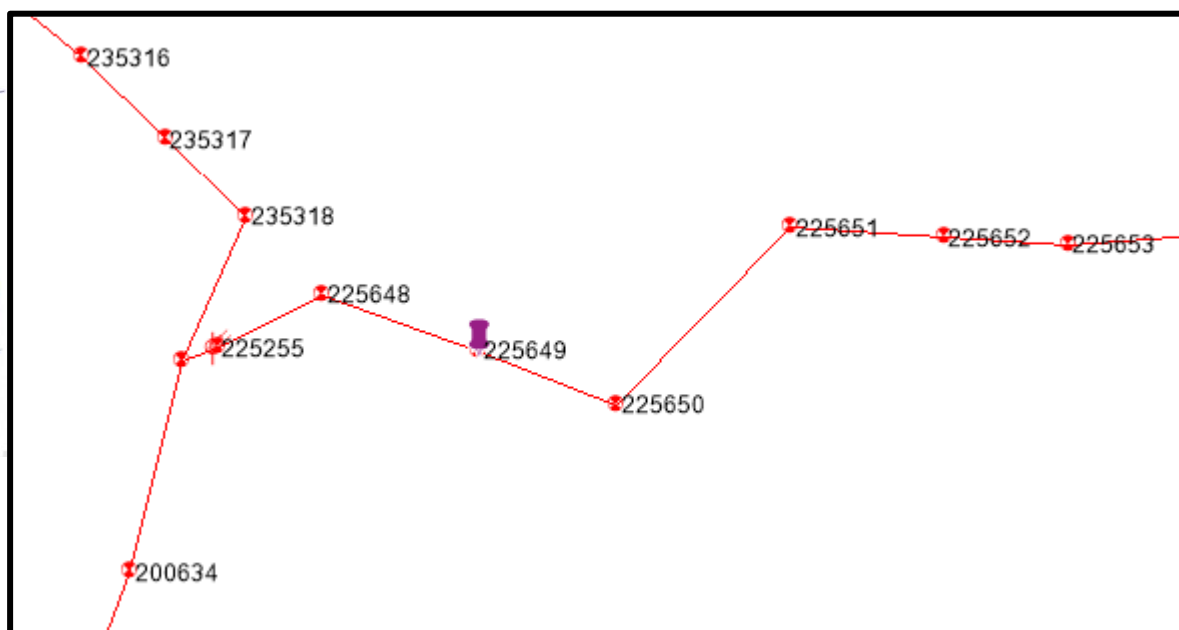
## **ITEM N° 12**

- CODIGO DE IDENTIFICACIÓN DE LA INSTALACIÓN: **NTCSE N° 225649**
- CODIGO DE TIPIFICACION DE LA DEFICIENCIA: **1008**
- OBSERVACIONES: **POSTE INCLINADO A MÁS DE 5°**

**POSTE INCLINADO A MÁS DE 5°**

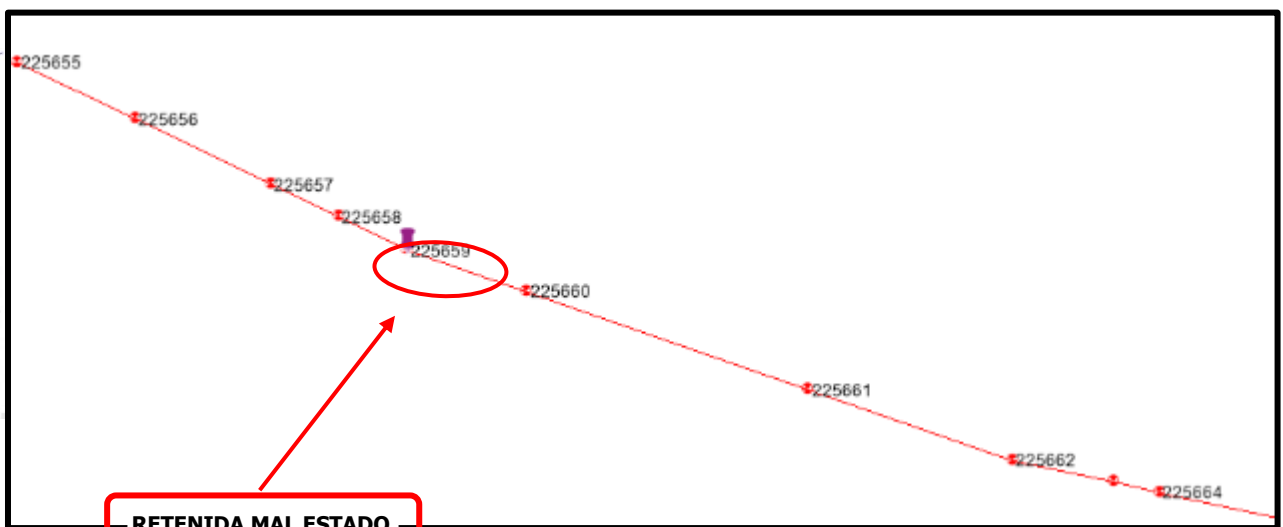
### **TEM N° 13**

- CODIGO DE IDENTIFICACIÓN DE LA INSTALACIÓN: **NTCSE N° 225659**
- CODIGO DE TIPIFICACION DE LA DEFICIENCIA: **1072**
- OBSERVACIONES: **RETENIDA EN MAL ESTADO**

**POSTE INCLINADO A MÁS DE 5°**

**RETENIDA MAL ESTADO**

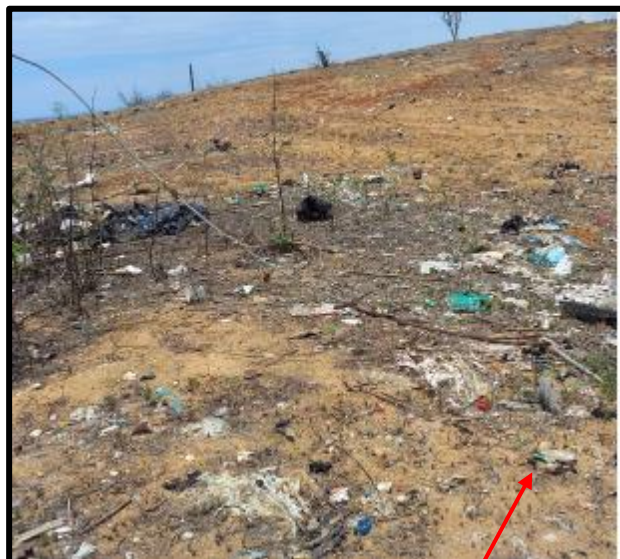
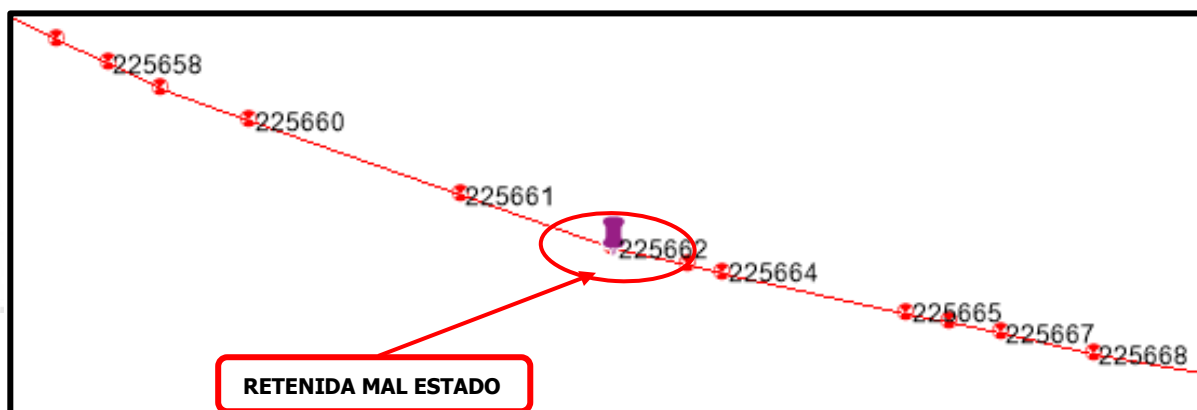
#### **ITEM N° 14**

- CODIGO DE IDENTIFICACIÓN DE LA INSTALACIÓN: **NTCSE N° 225662**
- CODIGO DE TIPIFICACION DE LA DEFICIENCIA: **1072**
- OBSERVACIONES: **RETENIDA EN MAL ESTADO**

**RETENIDA MAL ESTADO**

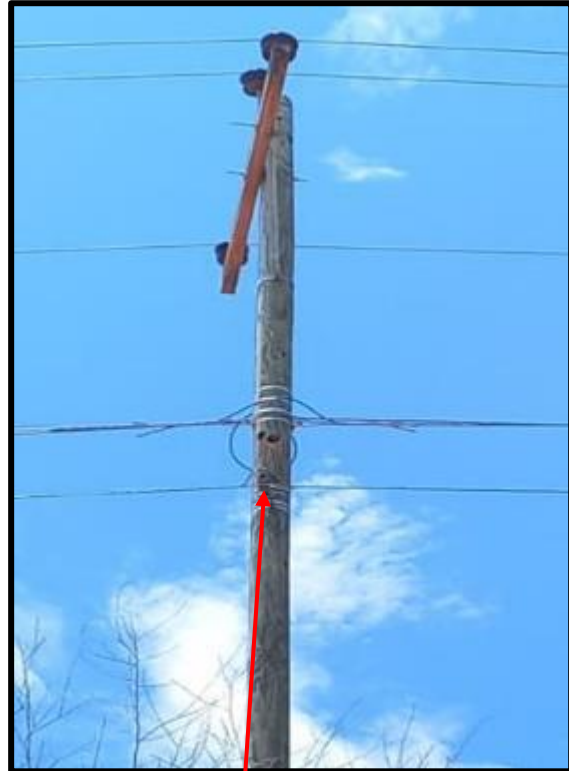
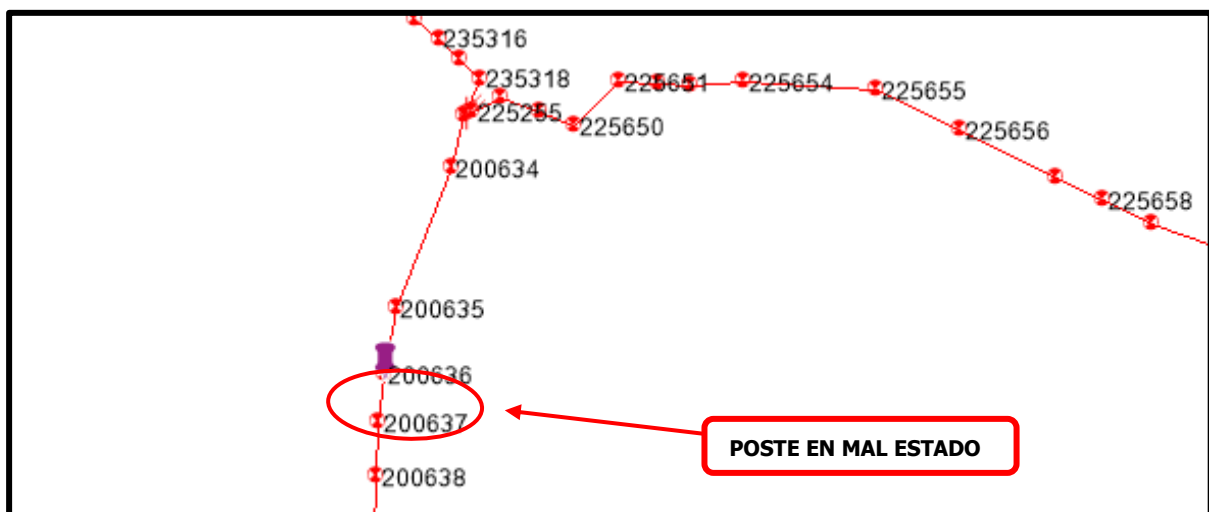
### **ITEM N° 15**

- CODIGO DE IDENTIFICACIÓN DE LA INSTALACIÓN: **NTCSE N° 200636**
- CODIGO DE TIPIFICACION DE LA DEFICIENCIA: **1002**
- OBSERVACIONES: **POSTE EN MAL ESTADO**

**POSTE EN MAL ESTADO**

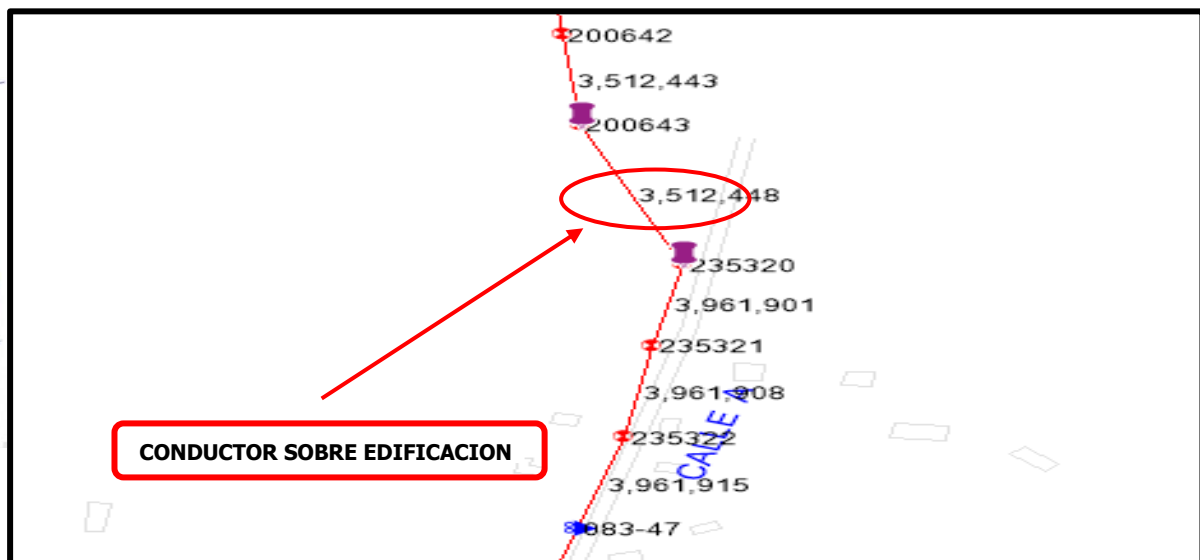
### **ITEM N° 16**

- CODIGO DE IDENTIFICACIÓN DE LA INSTALACIÓN: **ID: 3512448**
- CODIGO DE TIPIFICACION DE LA DEFICIENCIA: **5038**
- OBSERVACIONES: **CONDUCTOR SOBRE EDIFICACION**

**CONDUCTOR SOBRE EDIFICACION**

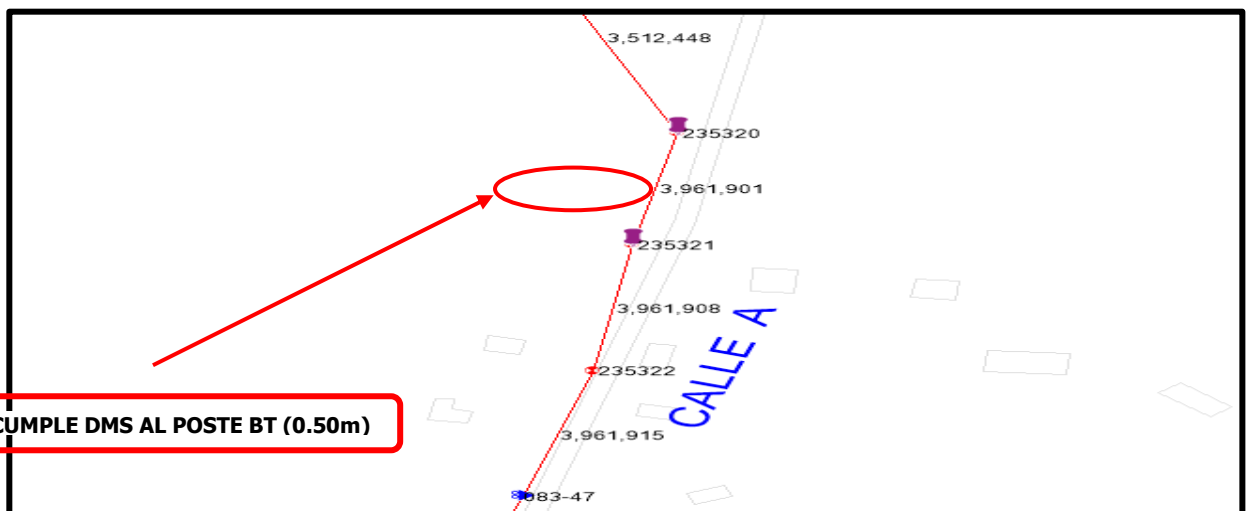
### ITEM N° 17

- CODIGO DE IDENTIFICACIÓN DE LA INSTALACIÓN: **ID: 3961901**
- CODIGO DE TIPIFICACION DE LA DEFICIENCIA: **5032**
- OBSERVACIONES: **INCUMPLE DMS AL POSTE BT (0.50m)**

**INCUMPLE DMS AL POSTE BT (0.50m)**

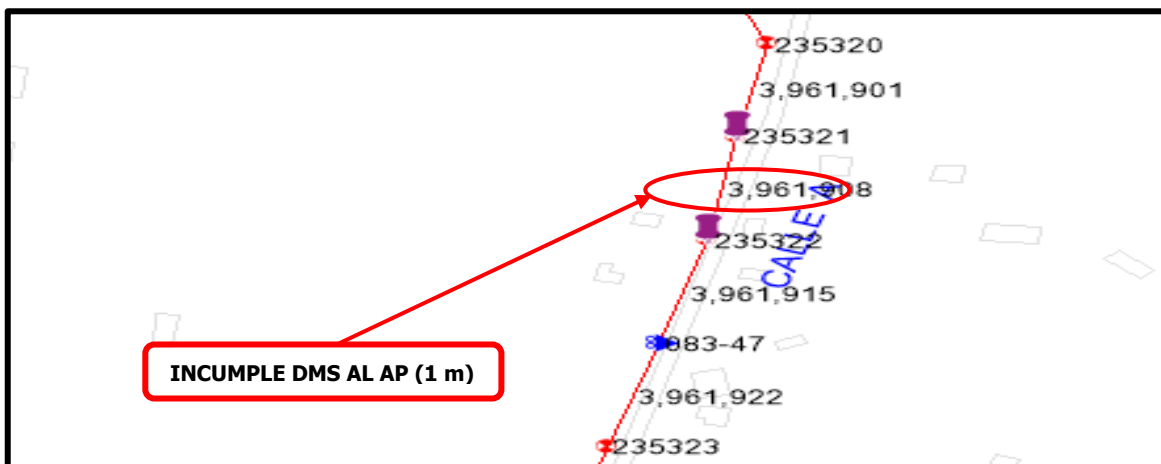
### ITEM N° 18

- CODIGO DE IDENTIFICACIÓN DE LA INSTALACIÓN: **ID: 3961908**
- CODIGO DE TIPIFICACION DE LA DEFICIENCIA: **5038**
- OBSERVACIONES: **INCUMPLE DMS AL AP (1 m)**

**INCUMPLE DMS AL AP (1 m)**

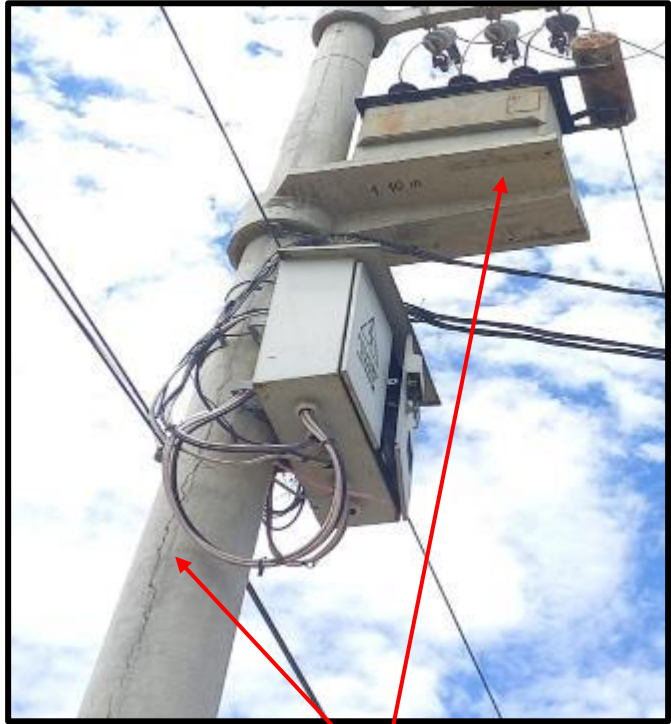
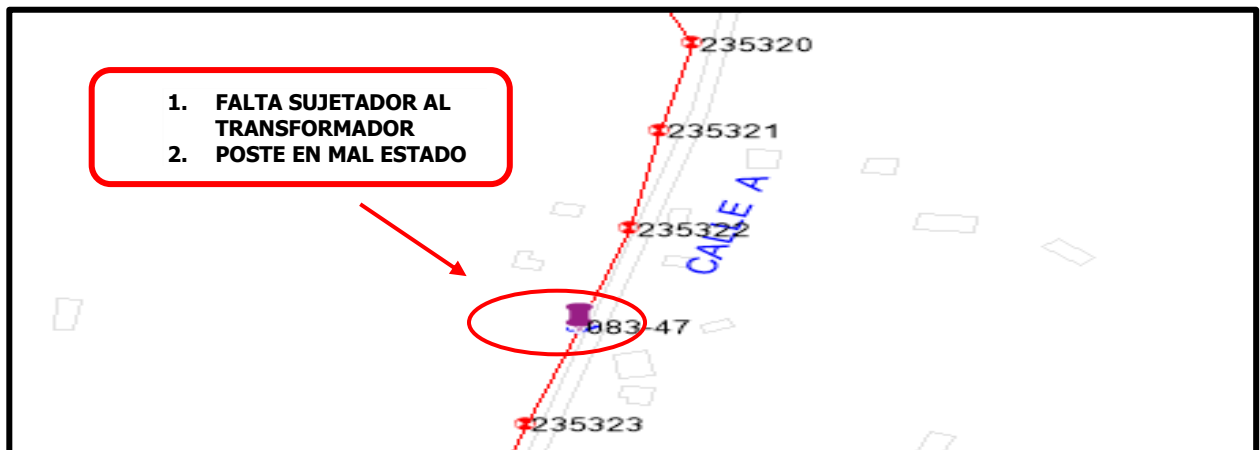
### ITEM N° 19 y 20

- CODIGO DE IDENTIFICACIÓN DE LA INSTALACIÓN: **SED 083-47**
- CODIGO DE TIPIFICACION DE LA DEFICIENCIA:
  1. **2112**
  2. **2002**
- OBSERVACIONES:
  1. **FALTA SUJETADOR AL TRANSFORMADOR**
  2. **POSTE EN MAL ESTADO**

1. **FALTA SUJETADOR AL TRANSFORMADOR**
2. **POSTE EN MAL ESTADO**

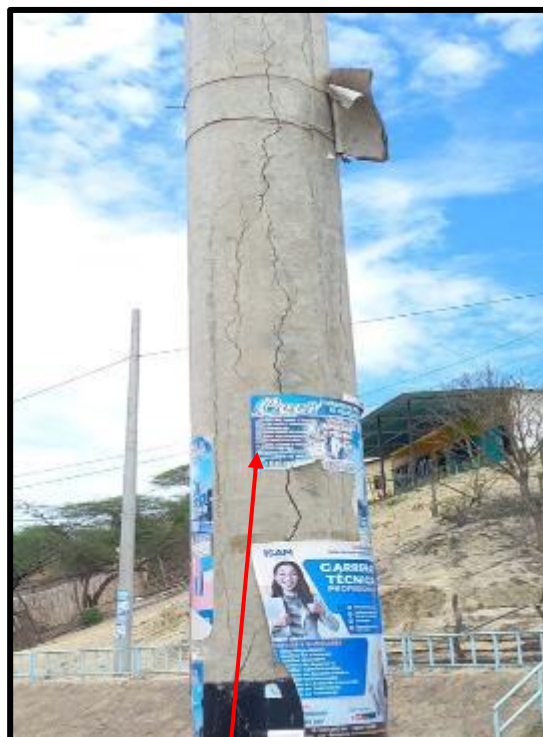
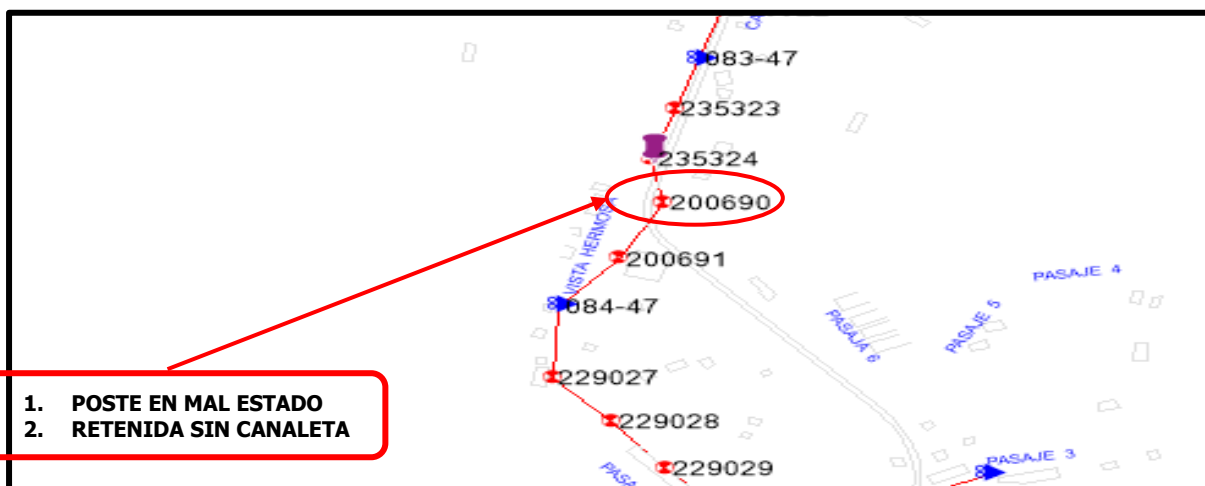
### ITEM N° 21 y 22

- CODIGO DE IDENTIFICACIÓN DE LA INSTALACIÓN: **NTCSE N° 235324**
- CODIGO DE TIPIFICACION DE LA DEFICIENCIA:
  1. **1002**
  2. **1072**
- OBSERVACIONES:
  1. **POSTE EN MAL ESTADO**
  2. **RETENIDA SIN CANALETA**

1. **POSTE EN MAL ESTADO**
2. **RETENIDA SIN CANALETA**

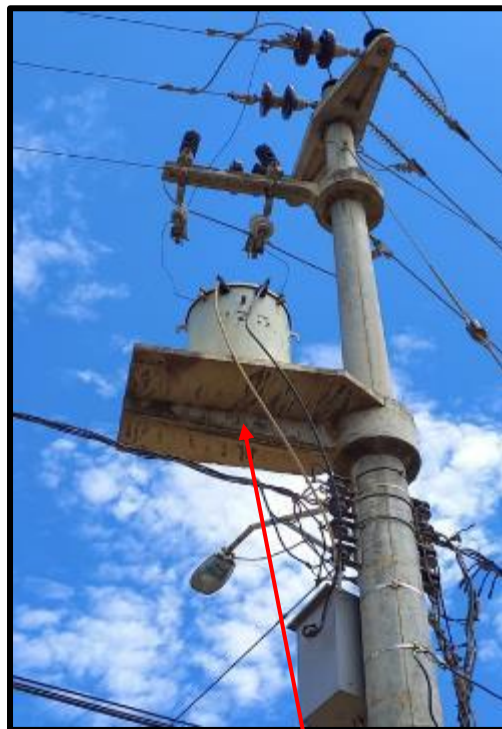
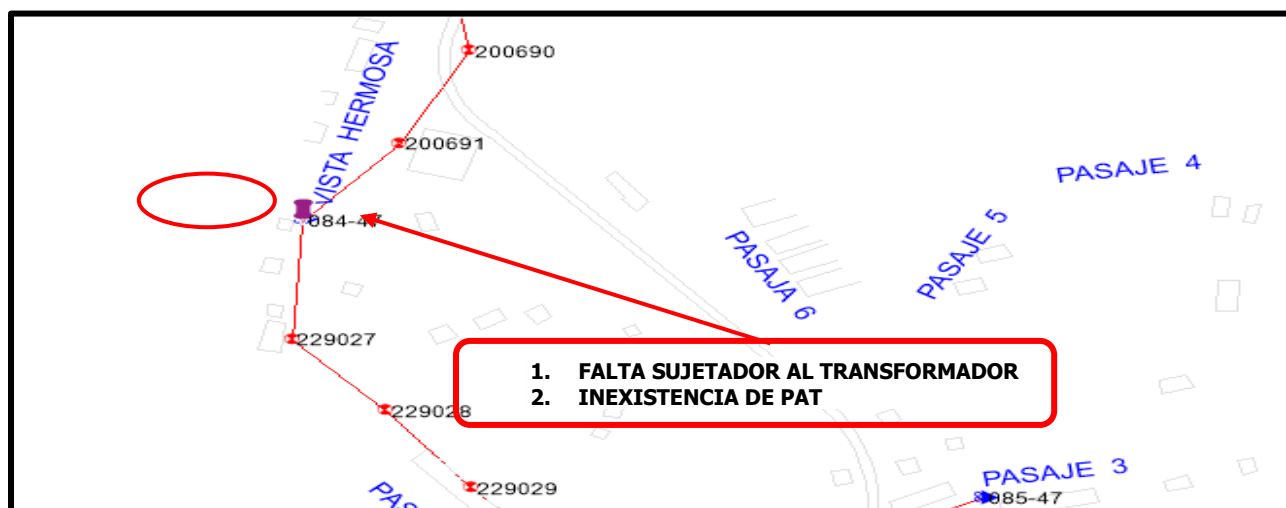
### **ITEM N° 23 y 24**

- CODIGO DE IDENTIFICACIÓN DE LA INSTALACIÓN: **SED 084-47**
- CODIGO DE TIPIFICACION DE LA DEFICIENCIA:
  1. **2112**
  2. **2082**
- OBSERVACIONES:
  1. **FALTA SUJETADOR AL TRANSFORMADOR**
  2. **INEXISTENCIA DE PAT**

1. **FALTA SUJETADOR AL TRANSFORMADOR**
2. **INEXISTENCIA DE PAT**

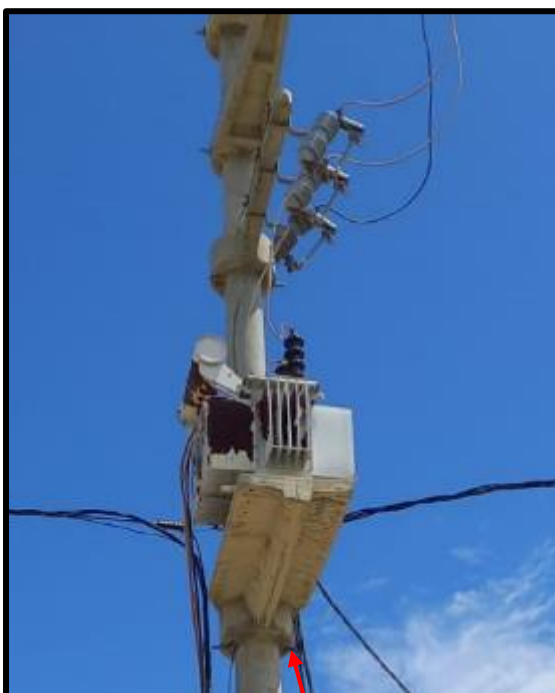
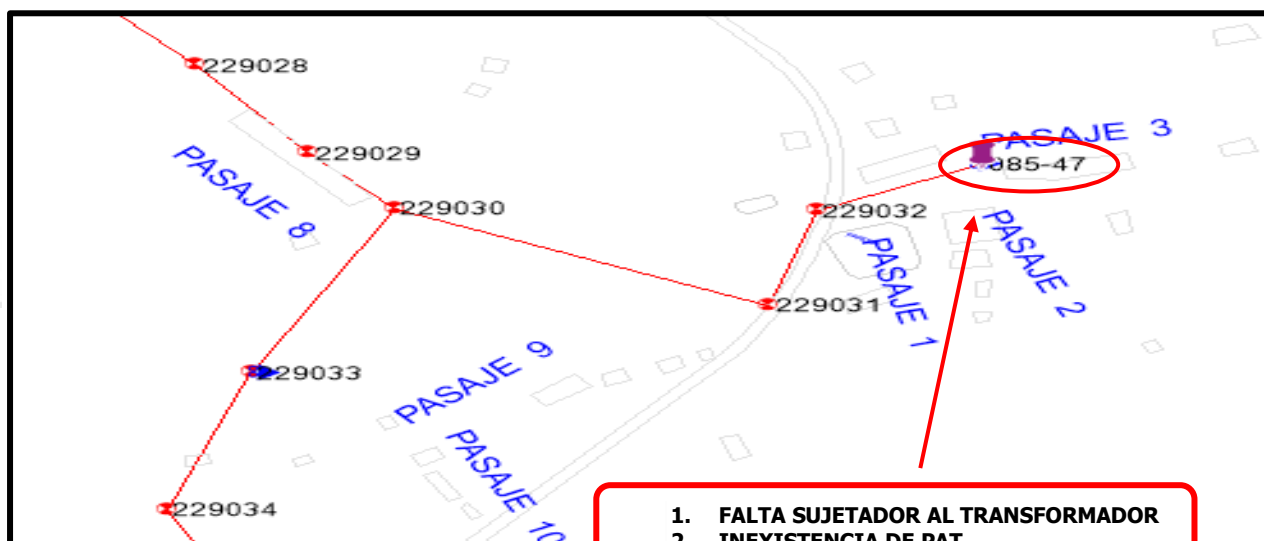
### **ITEM N° 25 y 26**

- CODIGO DE IDENTIFICACIÓN DE LA INSTALACIÓN: **SED 085-47**
- CODIGO DE TIPIFICACION DE LA DEFICIENCIA:
  1. **2112**
  2. **2082**
- OBSERVACIONES:
  1. **FALTA SUJETADOR AL TRANSFORMADOR**
  2. **INEXISTENCIA DE PAT**

1. **FALTA SUJETADOR AL TRANSFORMADOR**
2. **INEXISTENCIA DE PAT**

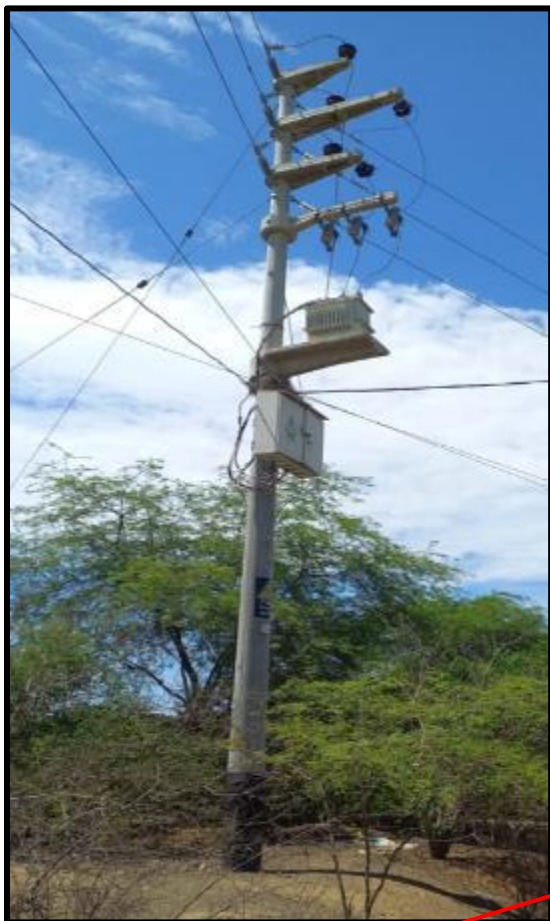
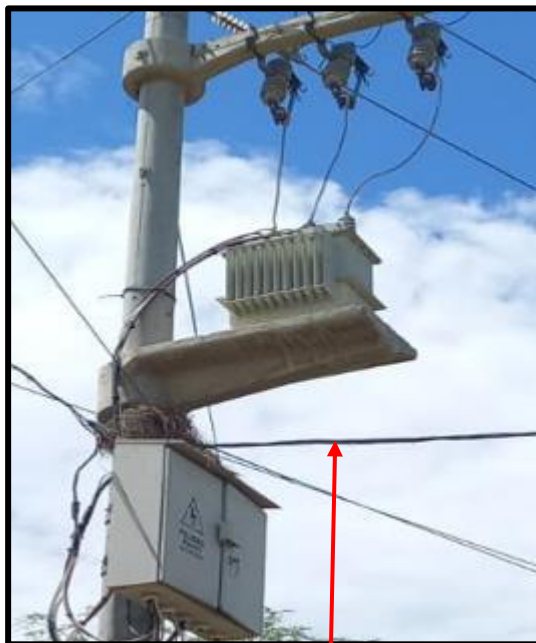
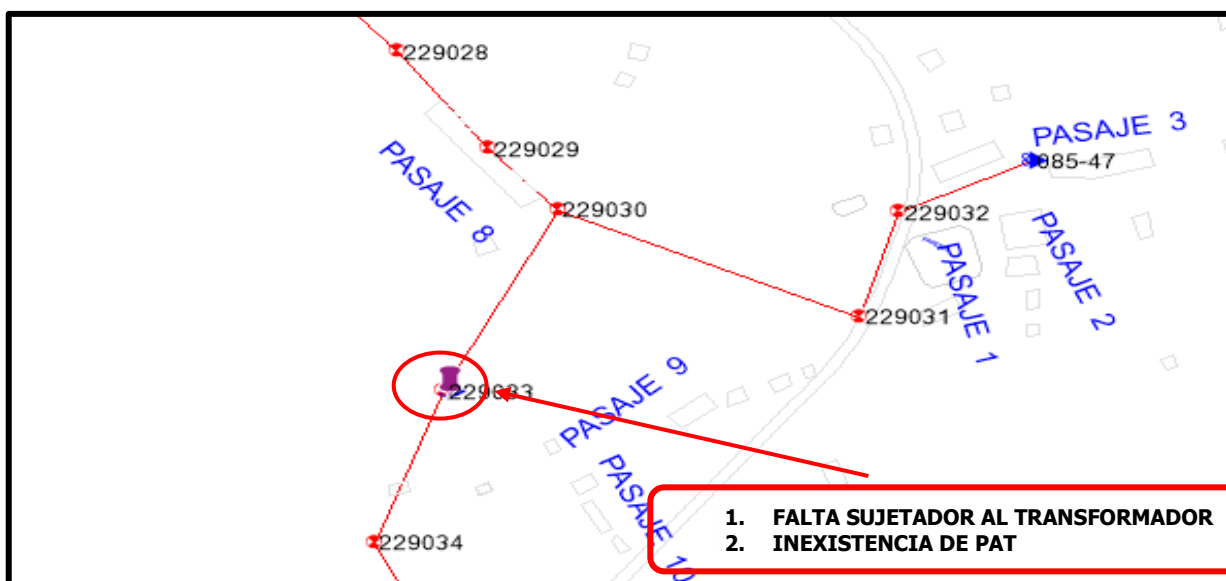
### ITEM N° 27 y 28

- CODIGO DE IDENTIFICACIÓN DE LA INSTALACIÓN: **SED 086-47**
- CODIGO DE TIPIFICACION DE LA DEFICIENCIA:
  1. **2112**
  2. **2082**
- OBSERVACIONES:
  1. **FALTA SUJETADOR AL TRANSFORMADOR**
  2. **INEXISTENCIA DE PAT**

1. **FALTA SUJETADOR AL TRANSFORMADOR**
2. **INEXISTENCIA DE PAT**

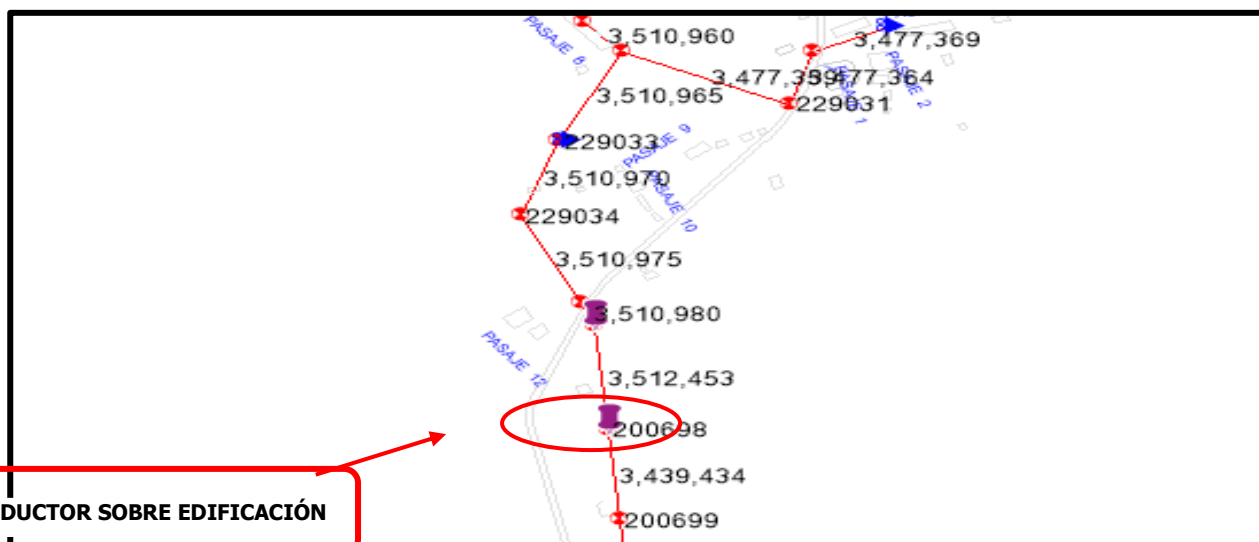
### ITEM N° 29

- CODIGO DE IDENTIFICACIÓN DE LA INSTALACIÓN: **ID: 3512453**
- CODIGO DE TIPIFICACION DE LA DEFICIENCIA: **5038**
- OBSERVACIONES: **CONDUCTOR SOBRE EDIFICACION**

**CONDUCTOR SOBRE EDIFICACIÓN**

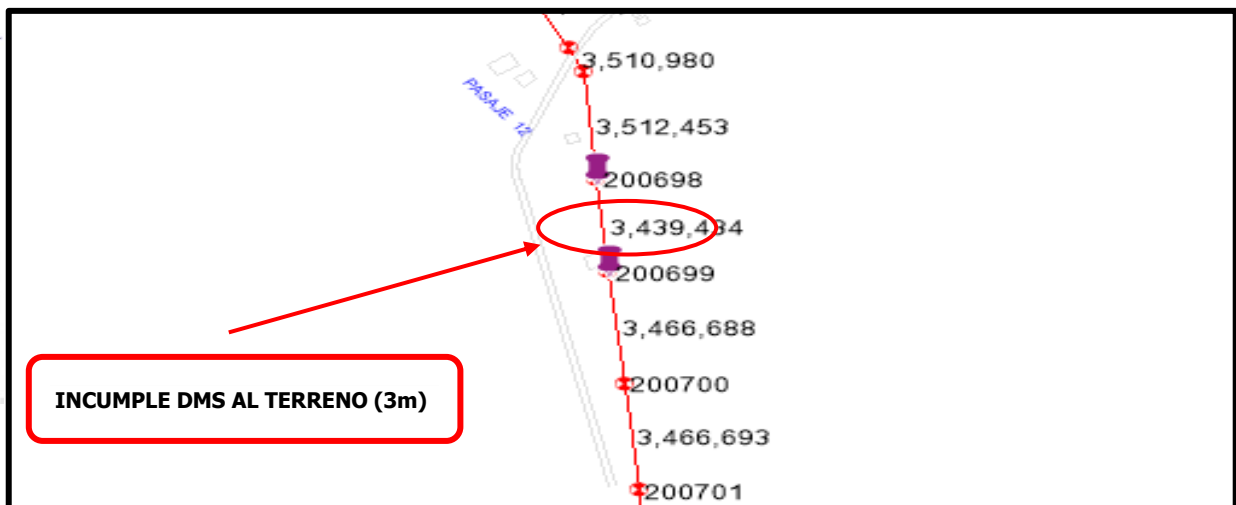
### **ITEM N° 30**

- CODIGO DE IDENTIFICACIÓN DE LA INSTALACIÓN: **ID: 3439434**
- CODIGO DE TIPIFICACION DE LA DEFICIENCIA: **5010**
- OBSERVACIONES: **INCUMPLE DMS AL TERRENO (3m)**

**INCUMPLE DMS AL TERRENO (3m)**

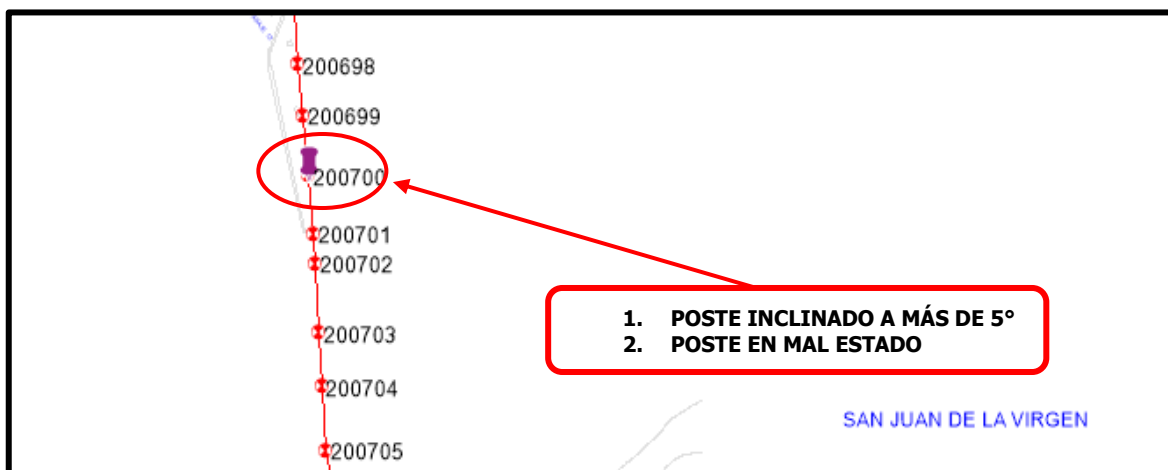
### **ITEM N° 31 y 32**

- CODIGO DE IDENTIFICACIÓN DE LA INSTALACIÓN: **NTCSE N° 200700**
- CODIGO DE TIPIFICACION DE LA DEFICIENCIA:
  1. **1008**
  2. **1002**
- OBSERVACIONES:
  1. **POSTE INCLINADO A MÁS DE 5°**
  2. **POSTE EN MAL ESTADO**

1. **POSTE INCLINADO A MÁS DE 5°**
2. **POSTE EN MAL ESTADO**

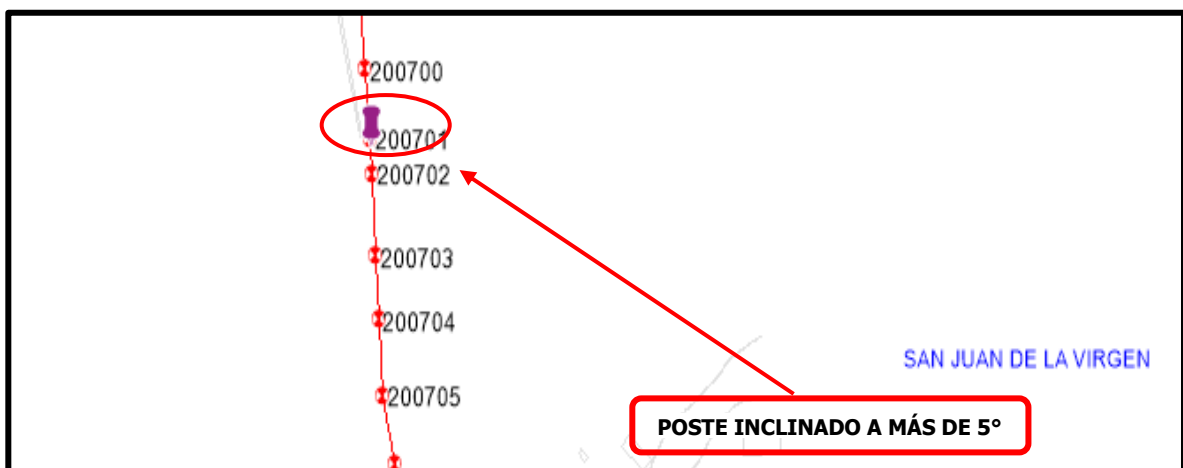
### **ITEM N° 33**

- CODIGO DE IDENTIFICACIÓN DE LA INSTALACIÓN: **NTCSE N° 200701**
- CODIGO DE TIPIFICACION DE LA DEFICIENCIA: **1008**
- OBSERVACIONES: **POSTE INCLINADO A MÁS DE 5°**

**POSTE INCLINADO A MÁS DE 5°**

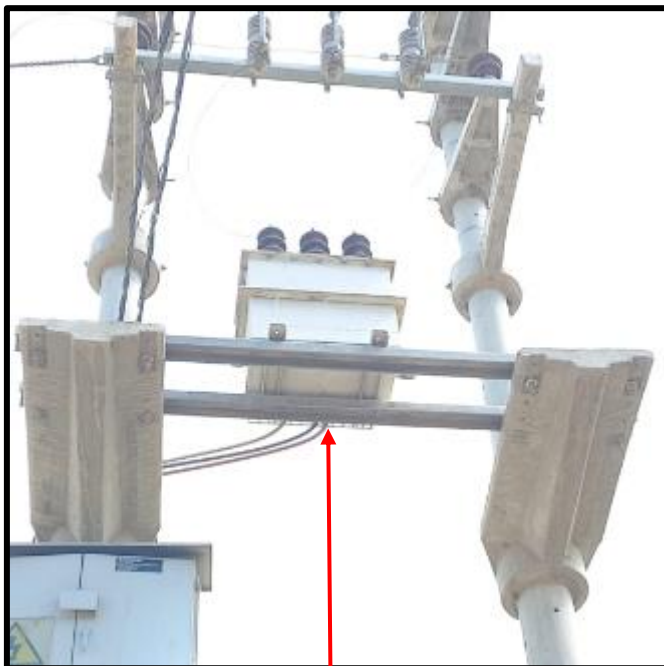
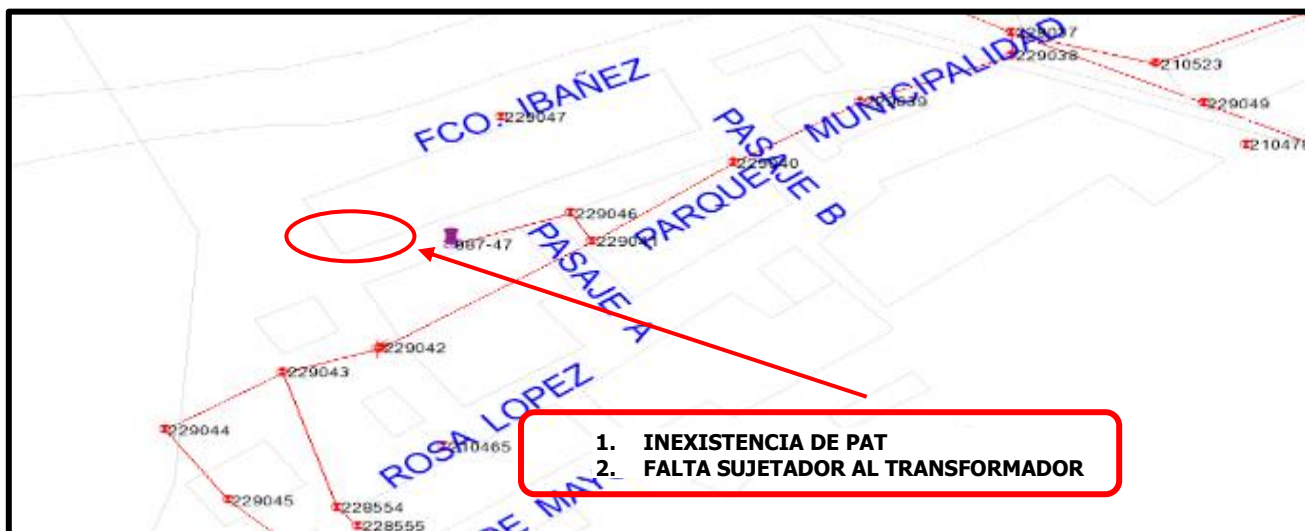
### **ITEM N° 34 y 35**

- CODIGO DE IDENTIFICACIÓN DE LA INSTALACIÓN: **SED 087-47**
- CODIGO DE TIPIFICACION DE LA DEFICIENCIA:
  1. **2082**
  2. **2112**
- OBSERVACIONES:
  1. **INEXISTENCIA DE PAT**
  2. **FALTA SUJETADOR AL TRANSFORMADOR**

1. **INEXISTENCIA DE PAT**
2. **FALTA SUJETADOR AL TRANSFORMADOR**

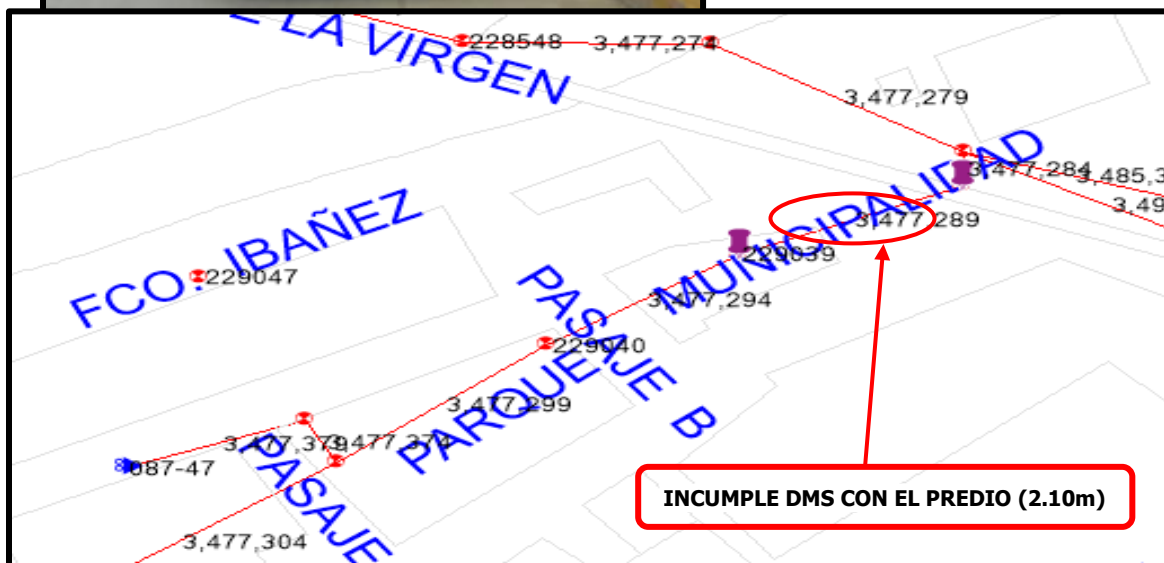
**ITEM N° 36**

- CODIGO DE IDENTIFICACIÓN DE LA INSTALACIÓN: **ID: 3477289**
- CODIGO DE TIPIFICACION DE LA DEFICIENCIA: **5026**
- OBSERVACIONES: **INCUMPLE DMS CON EL PREDIO (2.10m)**

**INCUMPLE DMS CON EL PREDIO (2.10m)**

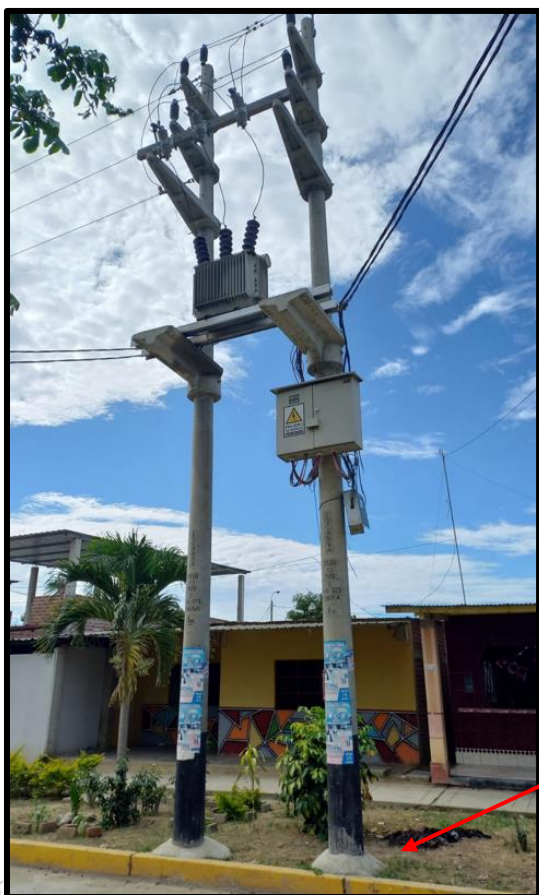
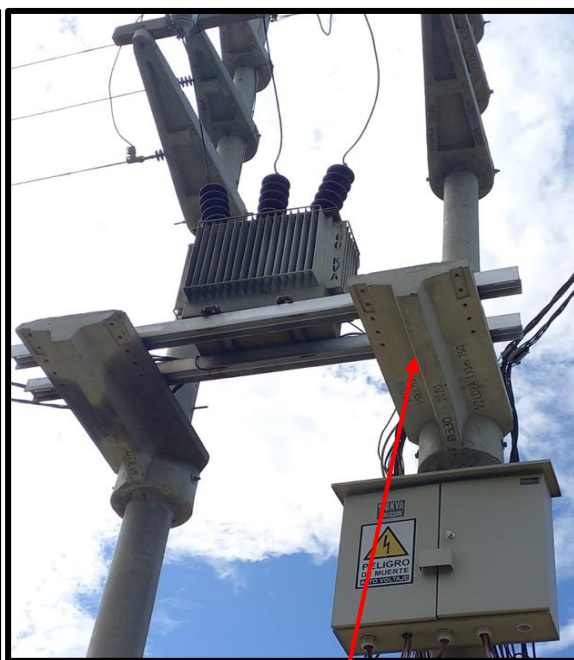
### **ITEM N° 37 y 38**

- CODIGO DE IDENTIFICACIÓN DE LA INSTALACIÓN: **SED 088-47**
- CODIGO DE TIPIFICACION DE LA DEFICIENCIA:
  1. **2112**
  2. **2082**
- OBSERVACIONES:
  1. **FALTA SUJETADOR AL TRANSFORMADOR**
  2. **INEXISTENCIA DE PAT**

1. **FALTA SUJETADOR AL TRANSFORMADOR**
2. **INEXISTENCIA DE PAT**
