## INFORME N° 074–2023/ENOSA

### Informe Ejecutivo para solicitud de la modificación del alcance de la ficha de iniciativa 1-19-ER-0004

**NOMBRE DE LA INICIATIVA:** “Mejoramiento de 45 Sub Estaciones de Distribución en Diferentes Caseríos de la Región Tumbes y las líneas de media tensión de los alimentadores A1061 y A1203”.

**CODIGO DE LA FICHA DE INICIATIVA:** 1-19-ER-0004

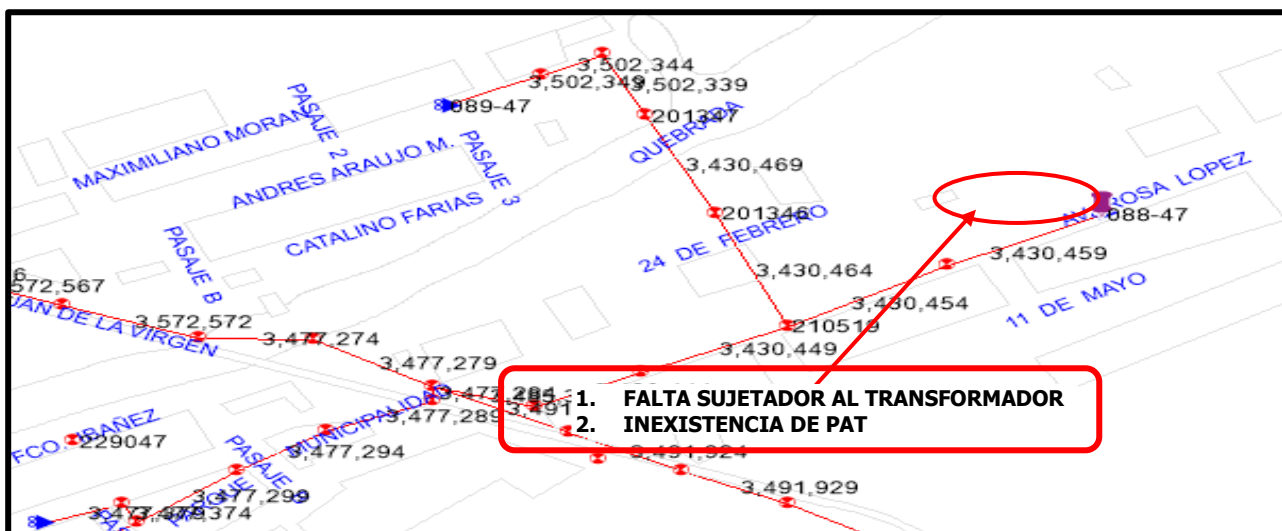
### **ITEM N° 37 y 38**

1. **FALTA SUJETADOR AL TRANSFORMADOR**
2. **INEXISTENCIA DE PAT**

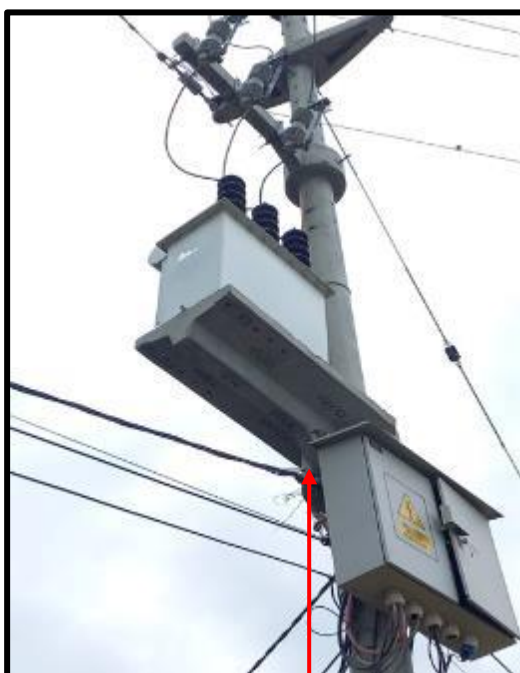
### **ITEM N° 39 y 40**

- CODIGO DE IDENTIFICACIÓN DE LA INSTALACIÓN: **SED 092-47**
- CODIGO DE TIPIFICACION DE LA DEFICIENCIA:
  - 1. 2082**
  - 2. 2112**
- OBSERVACIONES:
  - 1. INEXISTENCIA DE PAT**
  - 2. FALTA SUJETADOR AL TRANSFORMADOR**

- 1. INEXISTENCIA DE PAT**
- 2. FALTA SUJETADOR AL TRANSFORMADOR**

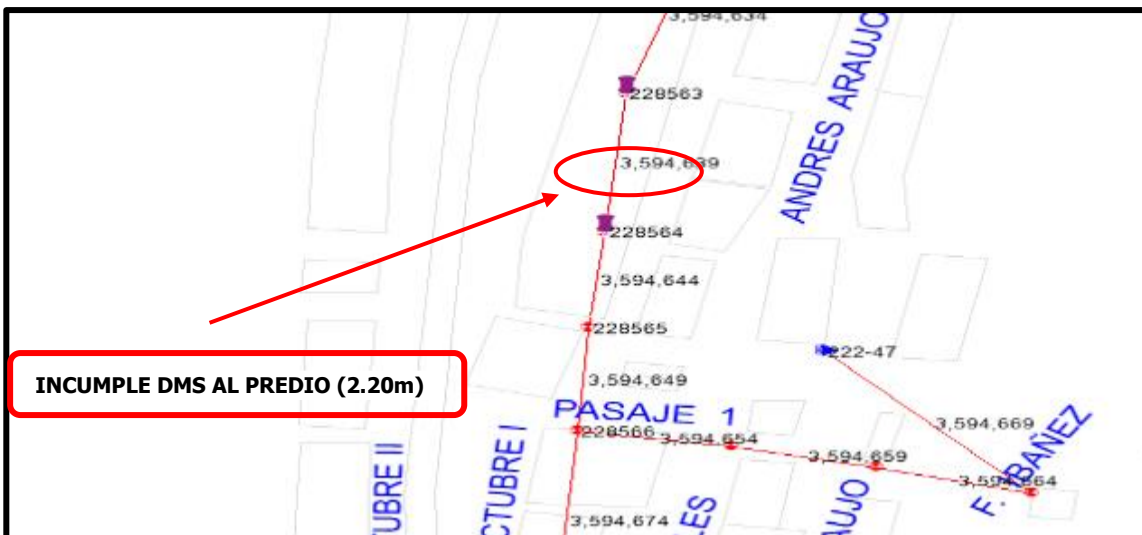
### **ITEM N° 41**

- CODIGO DE IDENTIFICACIÓN DE LA INSTALACIÓN: **ID: 3594639**
- CODIGO DE TIPIFICACION DE LA DEFICIENCIA: **5026**
- OBSERVACIONES: **INCUMPLE DMS CON EL PREDIO (2.20m)**

**INCUMPLE DMS AL PREDIO (2.20m)**

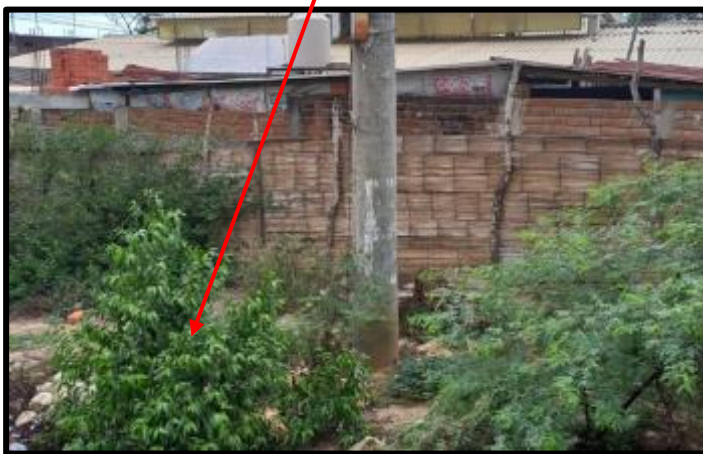
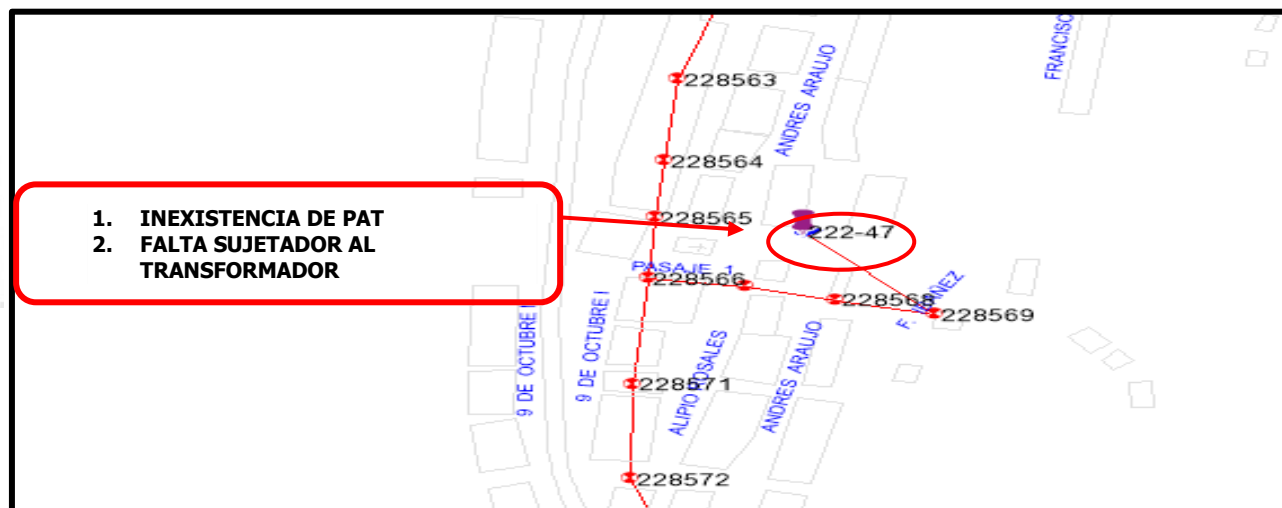
### **ITEM N° 42 y 43**

- CODIGO DE IDENTIFICACIÓN DE LA INSTALACIÓN: **SED 222-47**
- CODIGO DE TIPIFICACION DE LA DEFICIENCIA:
  1. **2082**
  2. **2112**
- OBSERVACIONES:
  1. **INEXISTENCIA DE PAT**
  2. **FALTA SUJETADOR AL TRANSFORMADOR**

- 1. **INEXISTENCIA DE PAT**
- 2. **FALTA SUJETADOR AL TRANSFORMADOR**

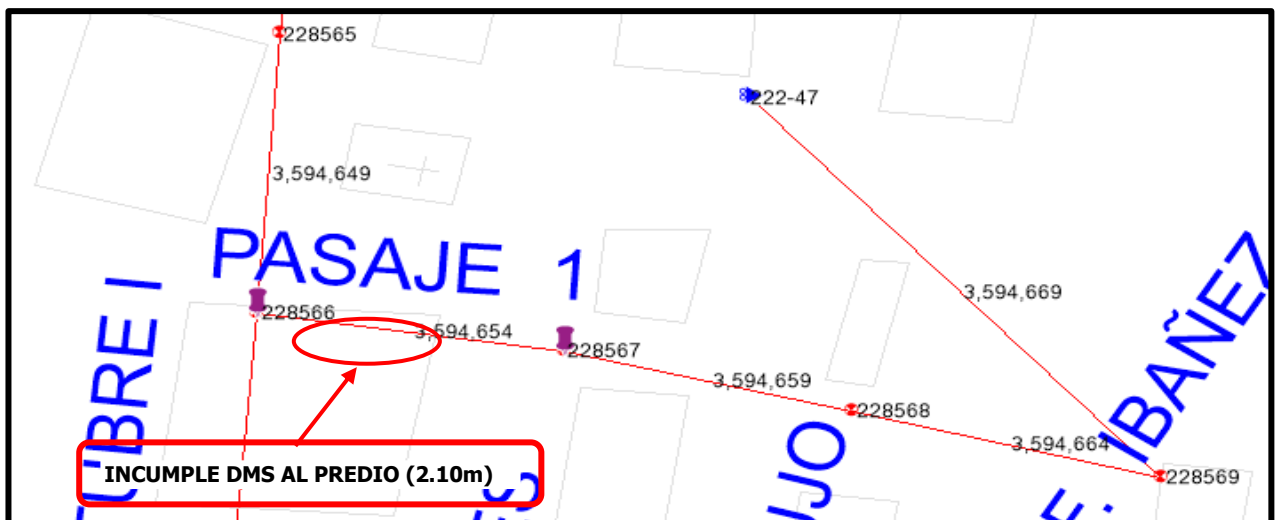
#### **ITEM N° 44**

- CODIGO DE IDENTIFICACIÓN DE LA INSTALACIÓN: **ID: 3594654**
- CODIGO DE TIPIFICACION DE LA DEFICIENCIA: **5026**
- OBSERVACIONES: **INCUMPLE DMS AL PREDIO (2.10m)**

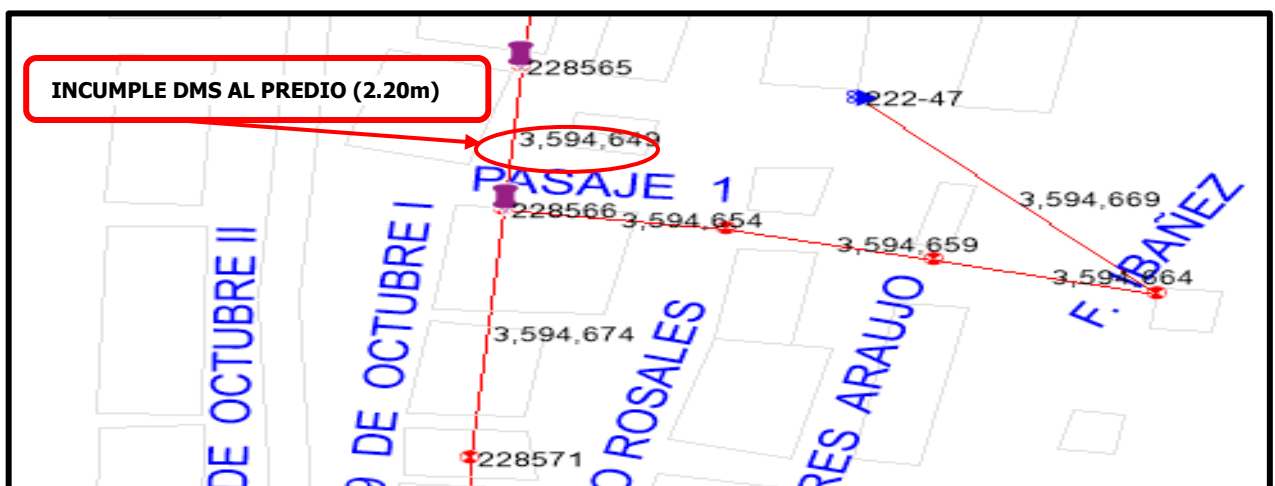
### **ITEM N° 45**

- CODIGO DE IDENTIFICACIÓN DE LA INSTALACIÓN: **ID: 3594649**
- CODIGO DE TIPIFICACION DE LA DEFICIENCIA: **5026**
- OBSERVACIONES: **INCUMPLE DMS AL PREDIO (2.20m)**

**INCUMPLE DMS AL PREDIO (2.20m)**

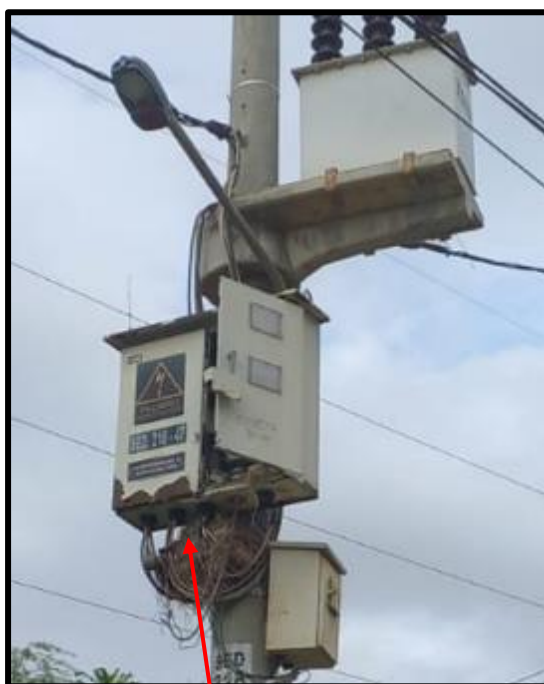
### ITEM N° 46 y 47

- CODIGO DE IDENTIFICACIÓN DE LA INSTALACIÓN: **SED 218-47**
- CODIGO DE TIPIFICACION DE LA DEFICIENCIA:
  1. **2082**
  2. **2106**
- OBSERVACIONES:
  1. **INEXISTENCIA DE PAT**
  2. **TABLERO EN MAL ESTADO**

1. **INEXISTENCIA DE PAT**
2. **TABLERO EN MAL ESTADO**

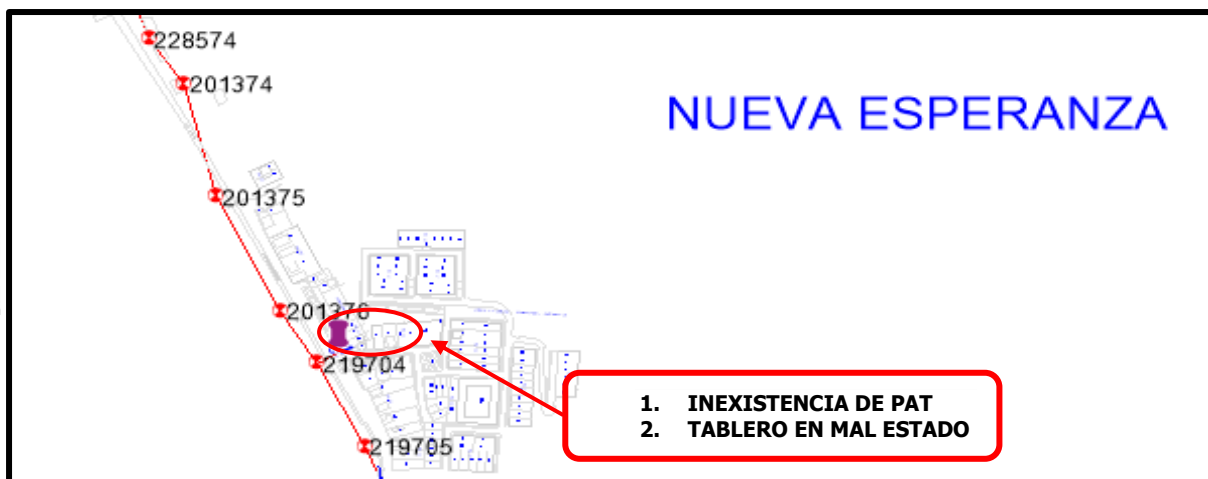
1. **INEXISTENCIA DE PAT**
2. **TABLERO EN MAL ESTADO**

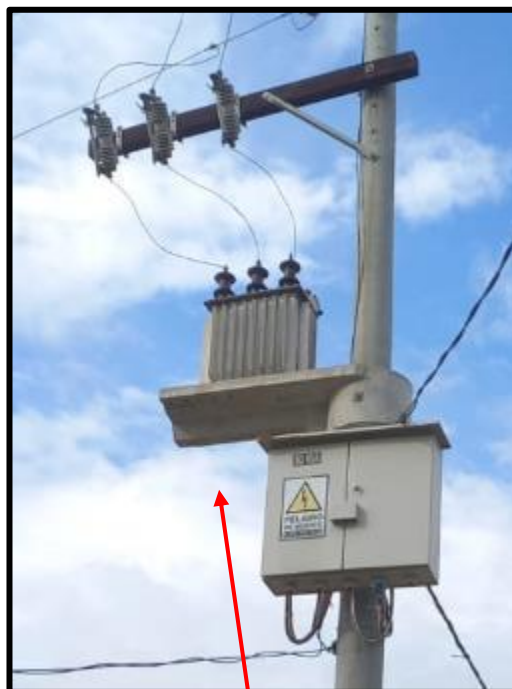
### **ITEM N° 48 y 49**

- CODIGO DE IDENTIFICACIÓN DE LA INSTALACIÓN: **SED 93-47**
- CODIGO DE TIPIFICACION DE LA DEFICIENCIA:
  1. **2092**
  2. **2112**
- OBSERVACIONES:
  1. **FALTA SEÑALIZACIÓN DE RIESGO ELECTRICO Y PUESTA A TIERRA**
  2. **FALTA SUJETADOR AL TRANSFORMADOR**

1. **FALTA SEÑALIZACION DE RIESGO ELECTRICO**
2. **FALTA SUJETADOR AL TRANSFORMADOR**

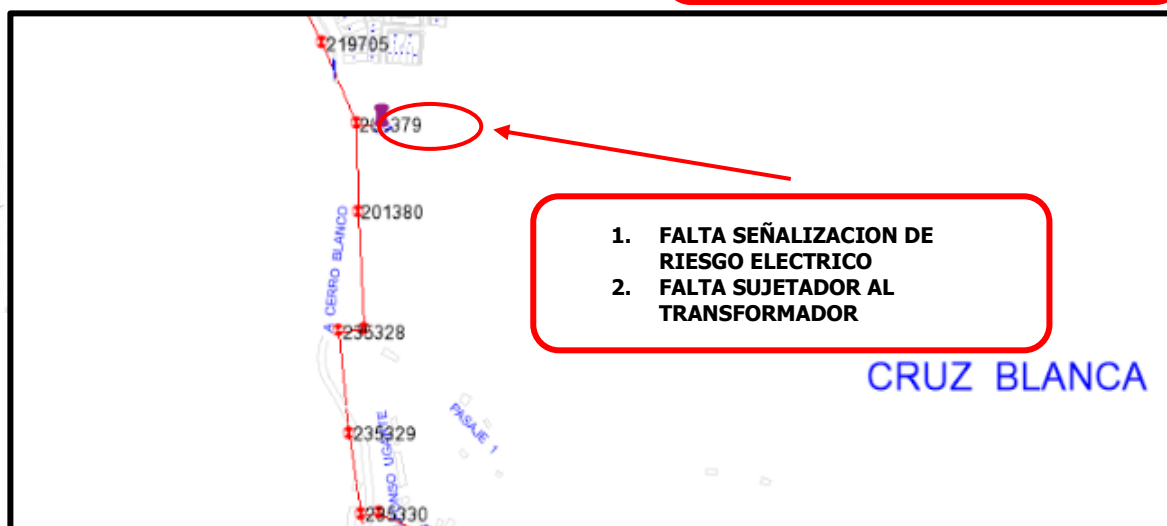
1. **FALTA SEÑALIZACION DE RIESGO ELECTRICO**
2. **FALTA SUJETADOR AL TRANSFORMADOR**

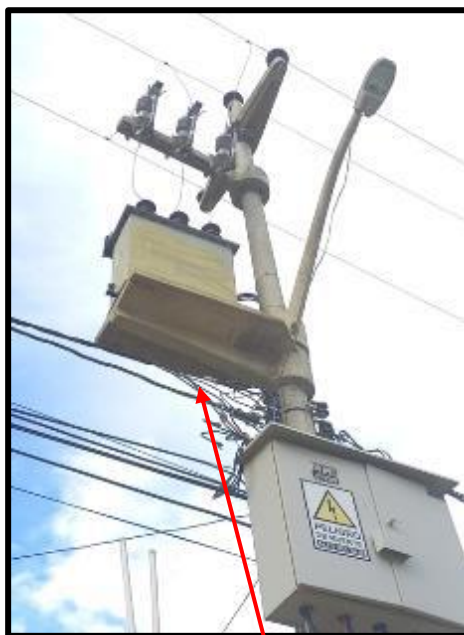
### **ITEM N° 50 y 51**

- CODIGO DE IDENTIFICACIÓN DE LA INSTALACIÓN: **SED 94-47**
- CODIGO DE TIPIFICACION DE LA DEFICIENCIA:
  1. **2112**
  2. **2082**
- OBSERVACIONES:
  1. **FALTA SUJETADOR AL TRANSFORMADOR**
  2. **INEXISTENCIA DE PAT**

1. **FALTA SUJETADOR AL TRANSFORMADOR**
2. **INEXISTENCIA DE PAT**

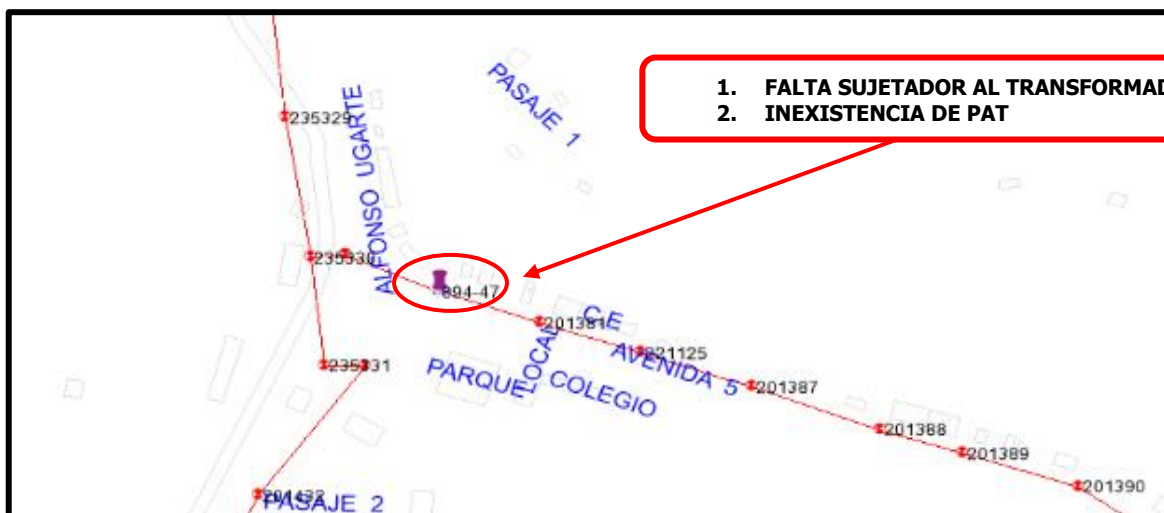
1. **FALTA SUJETADOR AL TRANSFORMADOR**
2. **INEXISTENCIA DE PAT**

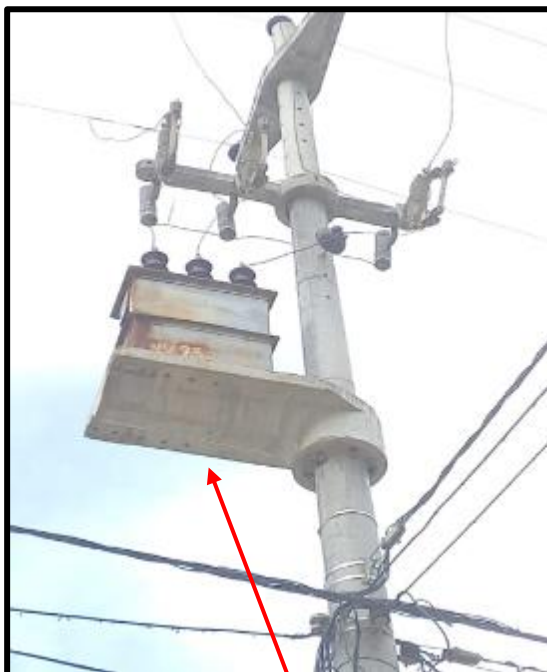
### **ITEM N° 52 y 53**

- CODIGO DE IDENTIFICACIÓN DE LA INSTALACIÓN: **SED 95-47**
- CODIGO DE TIPIFICACION DE LA DEFICIENCIA:
  1. **2112**
  2. **2082**
- OBSERVACIONES:
  1. **FALTA SUJETADOR AL TRANSFORMADOR**
  2. **INEXISTENCIA DE PAT**

1. **FALTA SUJETADOR AL TRANSFORMADOR**
2. **INEXISTENCIA DE PAT**

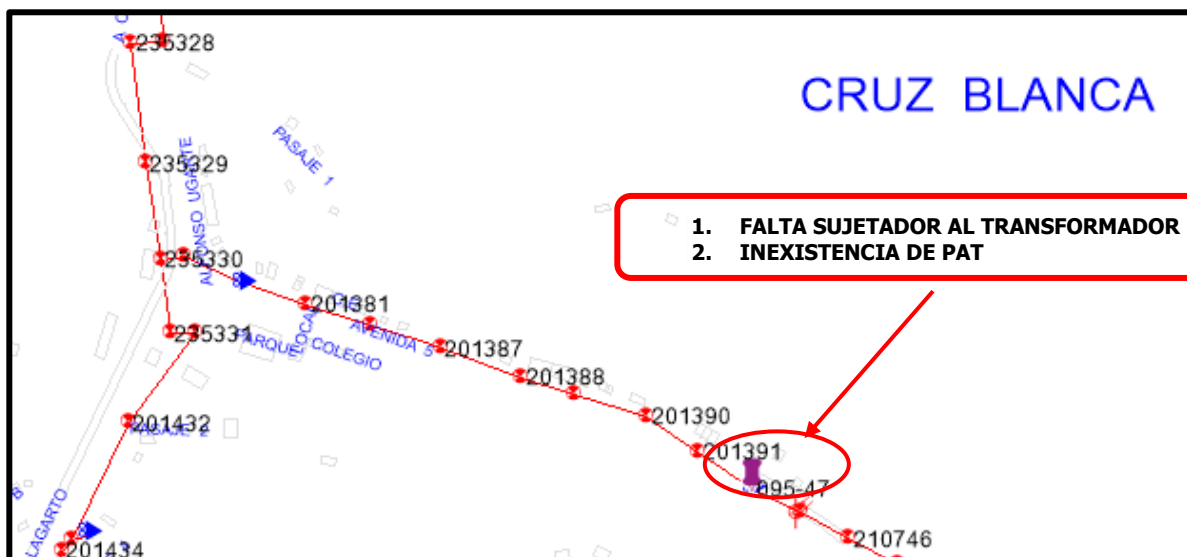
1. **FALTA SUJETADOR AL TRANSFORMADOR**
2. **INEXISTENCIA DE PAT**

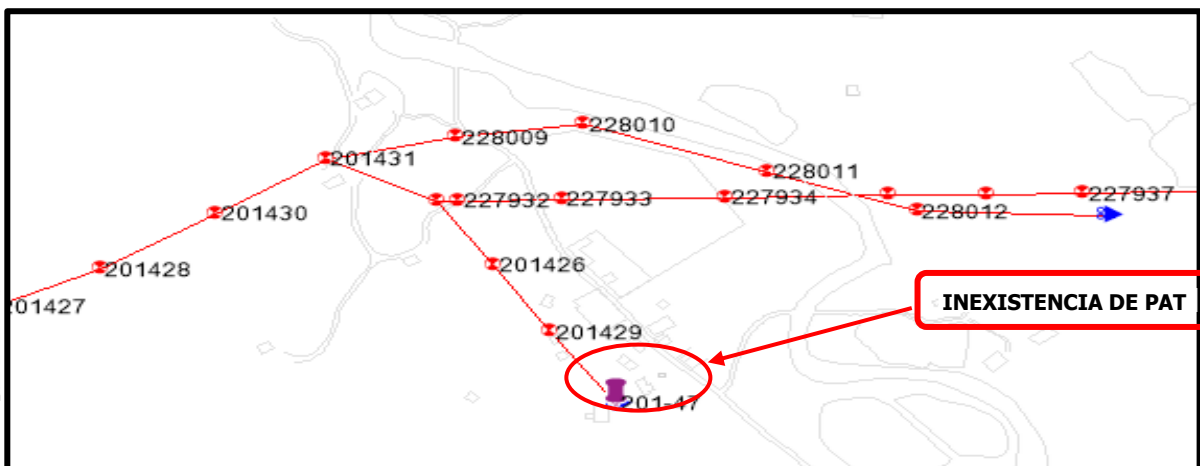
### ITEM N° 54

- CODIGO DE IDENTIFICACIÓN DE LA INSTALACIÓN: **SED 201-47**
- CODIGO DE TIPIFICACION DE LA DEFICIENCIA: **2082**
- OBSERVACIONES: **INEXISTENCIA DE PAT**

**INEXISTENCIA DE PAT**

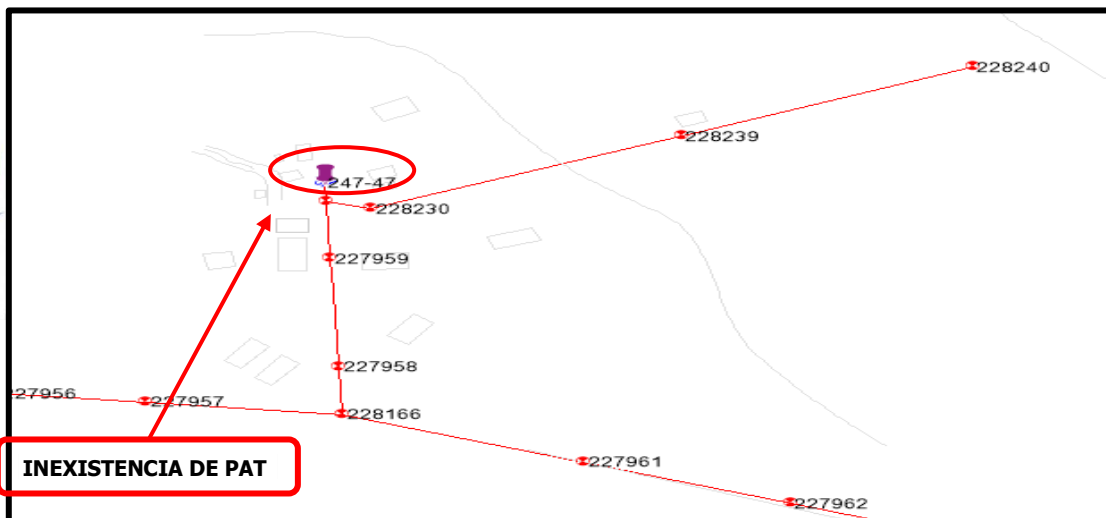
### **ITEM N° 55**

- CODIGO DE IDENTIFICACIÓN DE LA INSTALACIÓN: **SED 247-47**
- CODIGO DE TIPIFICACION DE LA DEFICIENCIA: **2082**
- OBSERVACIONES: **INEXISTENCIA DE PAT**

**INEXISTENCIA DE PAT**

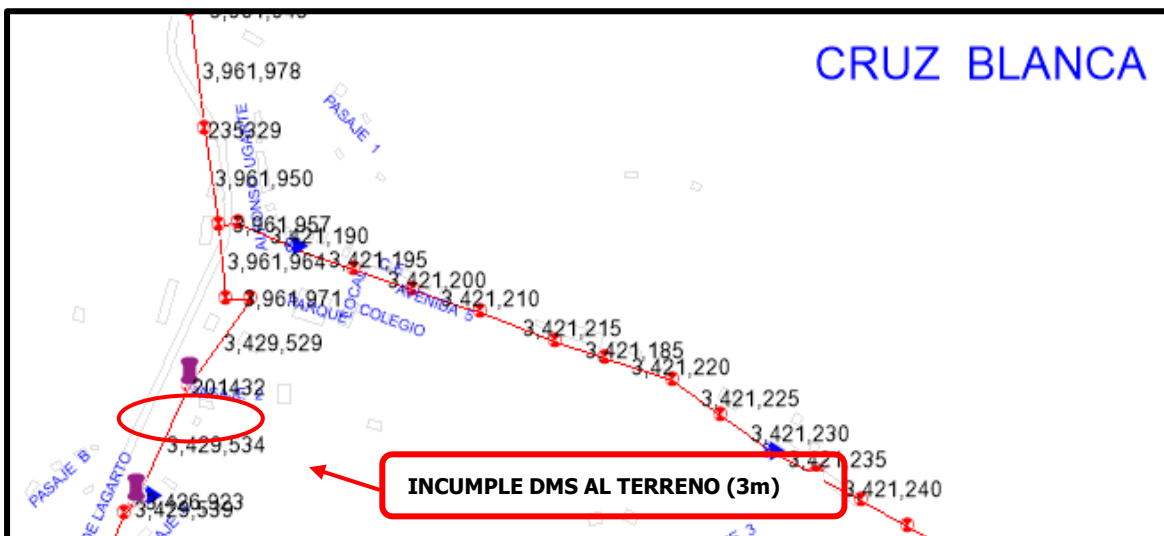
### ITEM N° 56

- CODIGO DE IDENTIFICACIÓN DE LA INSTALACIÓN: **ID: 3429534**
- CODIGO DE TIPIFICACION DE LA DEFICIENCIA: **5010**
- OBSERVACIONES: **INCUMPLE DMS AL TERRENO (3m)**

**INCUMPLE DMS AL TERRENO (3m)**

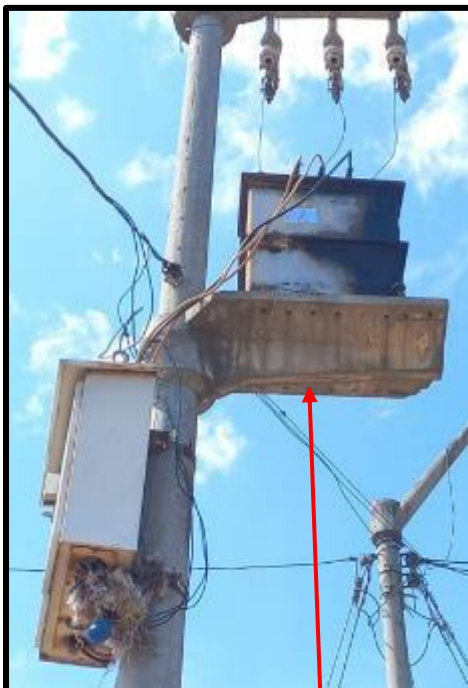
### **ITEM N° 57 y 58**

- CODIGO DE IDENTIFICACIÓN DE LA INSTALACIÓN: **SED 096-47**
- CODIGO DE TIPIFICACION DE LA DEFICIENCIA:
  1. **2112**
  2. **2082**
- OBSERVACIONES:
  1. **FALTA SUJETADOR AL TRANSFORMADOR**
  2. **INEXISTENCIA DE PAT**

1. **FALTA SUJETADOR AL TRANSFORMADOR**
2. **INEXISTENCIA DE PAT**

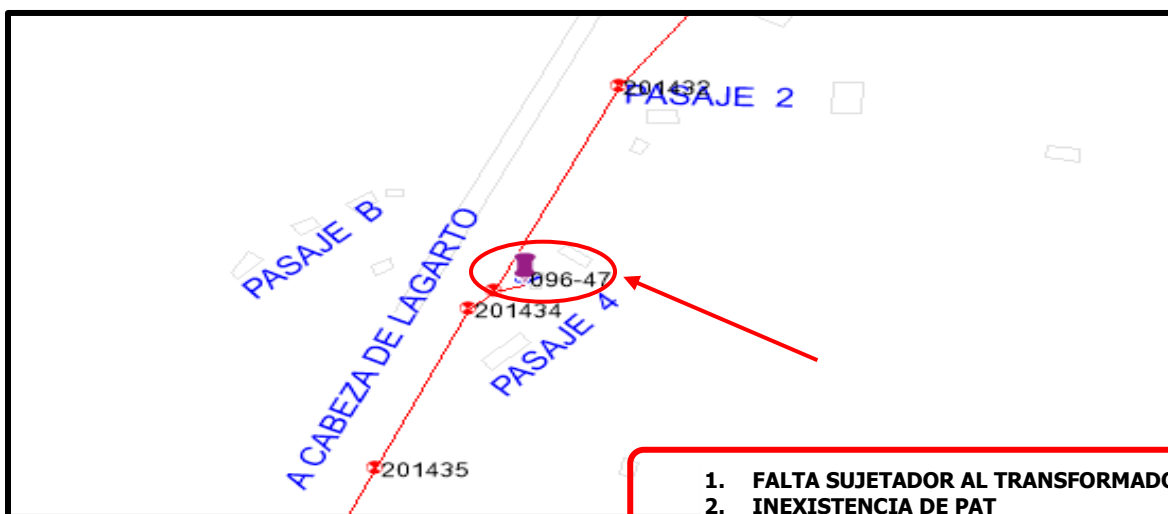
1. **FALTA SUJETADOR AL TRANSFORMADOR**
2. **INEXISTENCIA DE PAT**

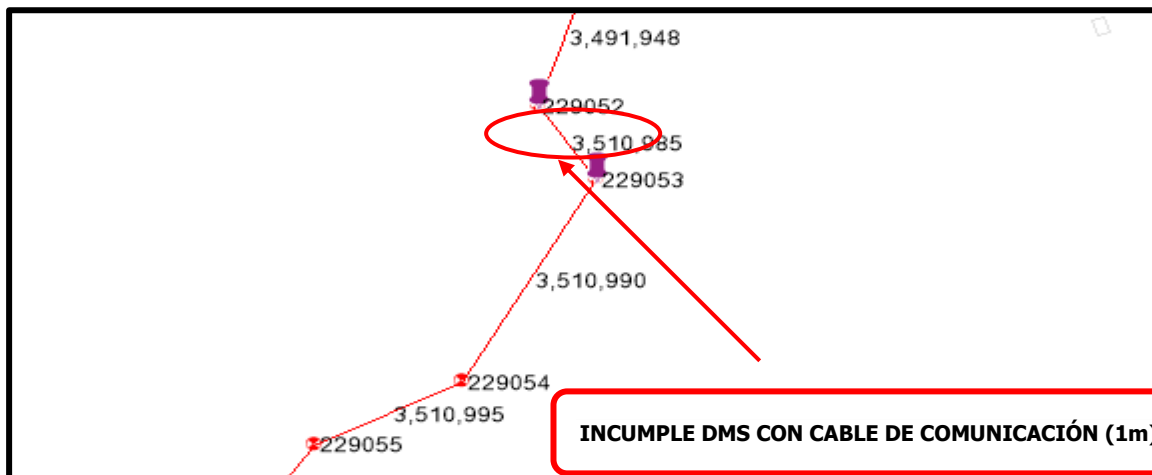
### ITEM N° 59

- CODIGO DE IDENTIFICACIÓN DE LA INSTALACIÓN: **ID: 3510985**
- CODIGO DE TIPIFICACION DE LA DEFICIENCIA: **5018**
- OBSERVACIONES: **INCUMPLE DMS CON CABLE DE COMUNICACIÓN (1m)**

**INCUMPLE DMS CON CABLE DE COMUNICACIÓN (1m)**

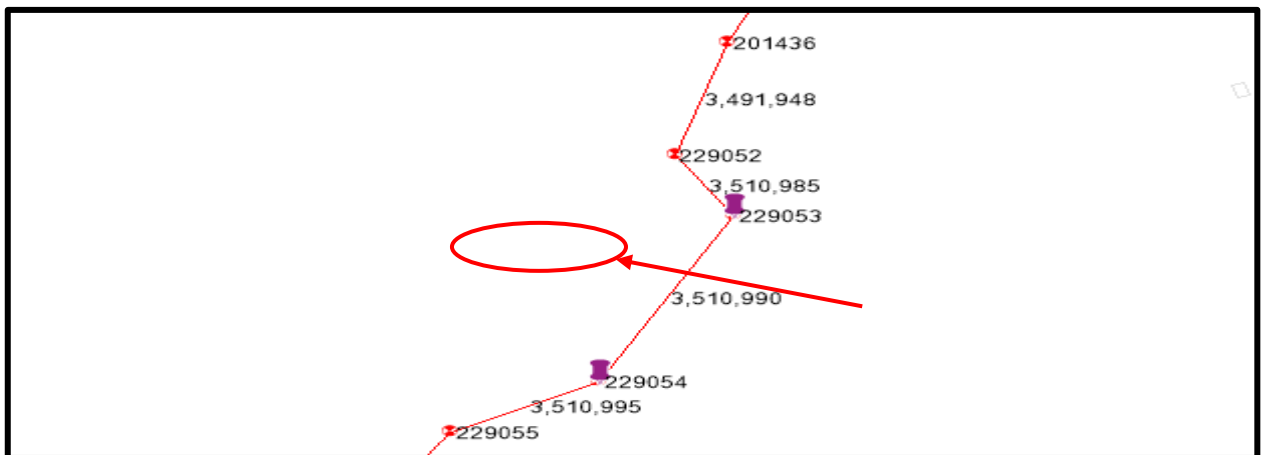
### ITEM N° 60

- CODIGO DE IDENTIFICACIÓN DE LA INSTALACIÓN: **ID: 3510990**
- CODIGO DE TIPIFICACION DE LA DEFICIENCIA: **5038**
- OBSERVACIONES: **CONDUCTOR SOBRE EDIFICACIÓN**

**CONDUCTOR SOBRE EDIFICACIÓN**

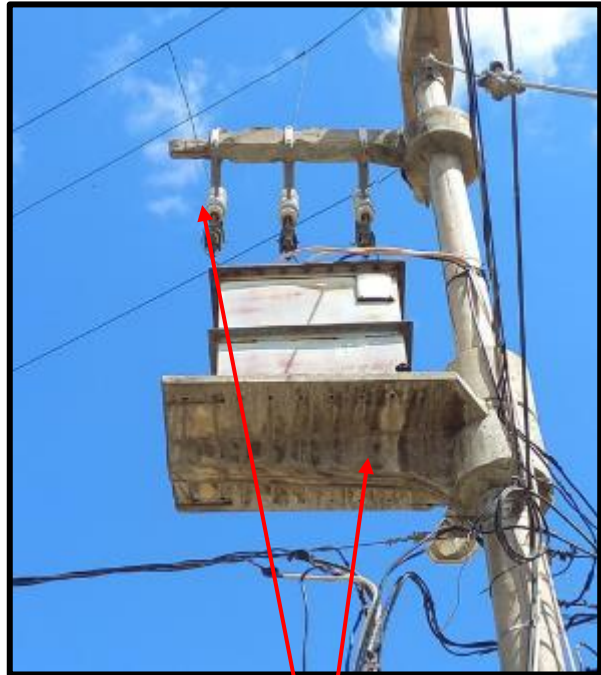
### **ITEM N° 61, 62 y 63**

- CODIGO DE IDENTIFICACIÓN DE LA INSTALACIÓN: **SED 097-47**
- CODIGO DE TIPIFICACION DE LA DEFICIENCIA:
  1. **2112**
  2. **2082**
  3. **2040**
- OBSERVACIONES:
  1. **FALTA SUJETADOR AL TRANSFORMADOR**
  2. **INEXISTENCIA DE PAT**
  3. **MEDIA PALOMILLA EN MAL ESTADO**

1. **FALTA SUJETADOR AL TRANSFORMADOR**
2. **INEXISTENCIA DE PAT**
3. **MEDIA PALOMILLA EN MAL ESTADO**

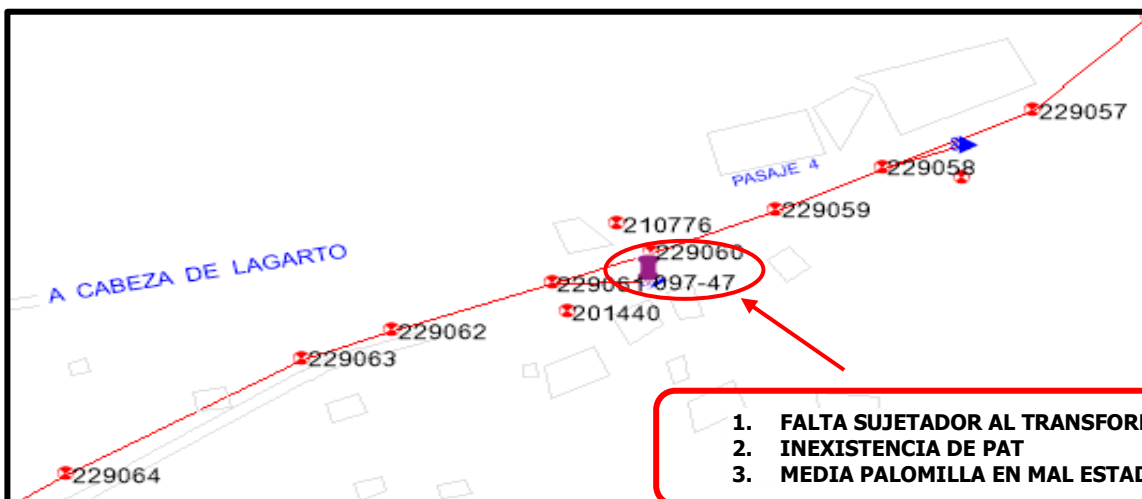
1. **FALTA SUJETADOR AL TRANSFORMADOR**
2. **INEXISTENCIA DE PAT**
3. **MEDIA PALOMILLA EN MAL ESTADO**

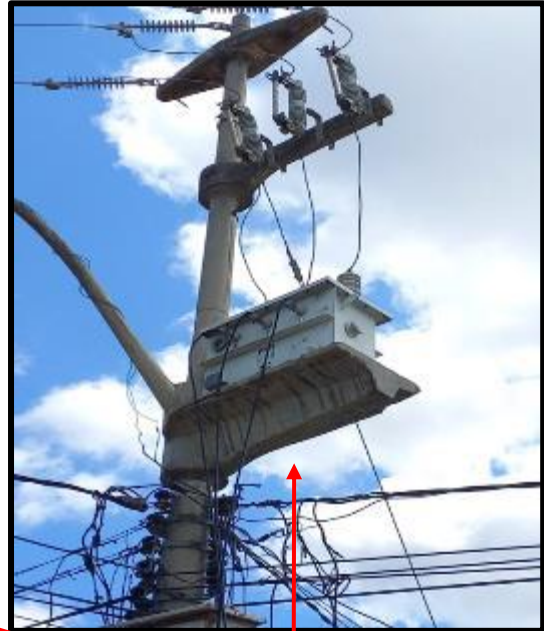
### **ITEM N° 64, 65 y 66**

- CODIGO DE IDENTIFICACIÓN DE LA INSTALACIÓN: **SED 098-47**
- CODIGO DE TIPIFICACION DE LA DEFICIENCIA:
  1. **2112**
  2. **2082**
  3. **2072**
- OBSERVACIONES:
  1. **FALTA SUJETADOR AL TRANSFORMADOR**
  2. **INEXISTENCIA DE PAT**
  3. **RETENIDA SIN CANALETA**

1. **FALTA SUJETADOR AL TRANSFORMADOR**
2. **INEXISTENCIA DE PAT**
3. **RETENIDA SIN CANALETA**

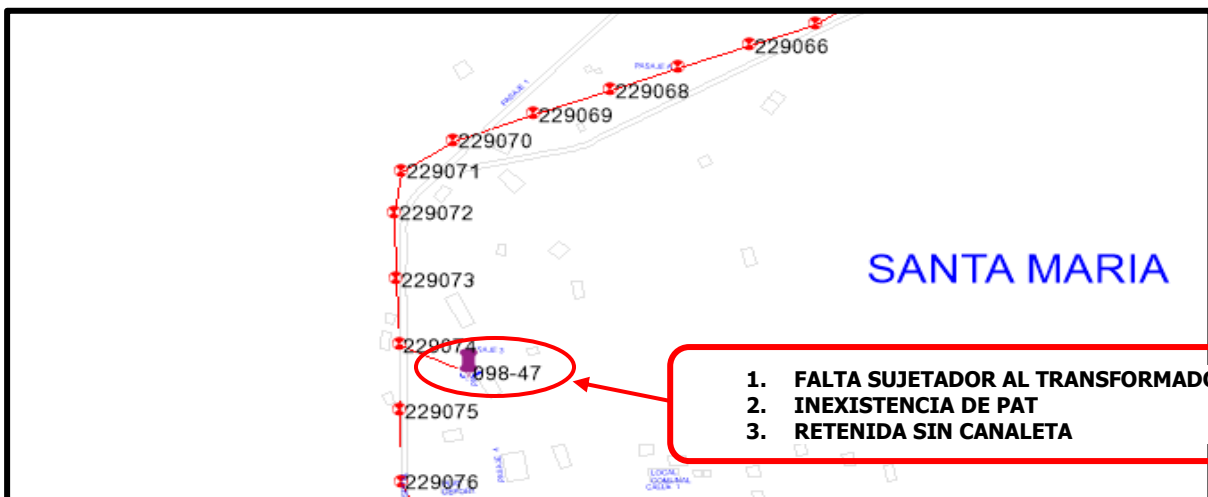
1. **FALTA SUJETADOR AL TRANSFORMADOR**
2. **INEXISTENCIA DE PAT**
3. **RETENIDA SIN CANALETA**

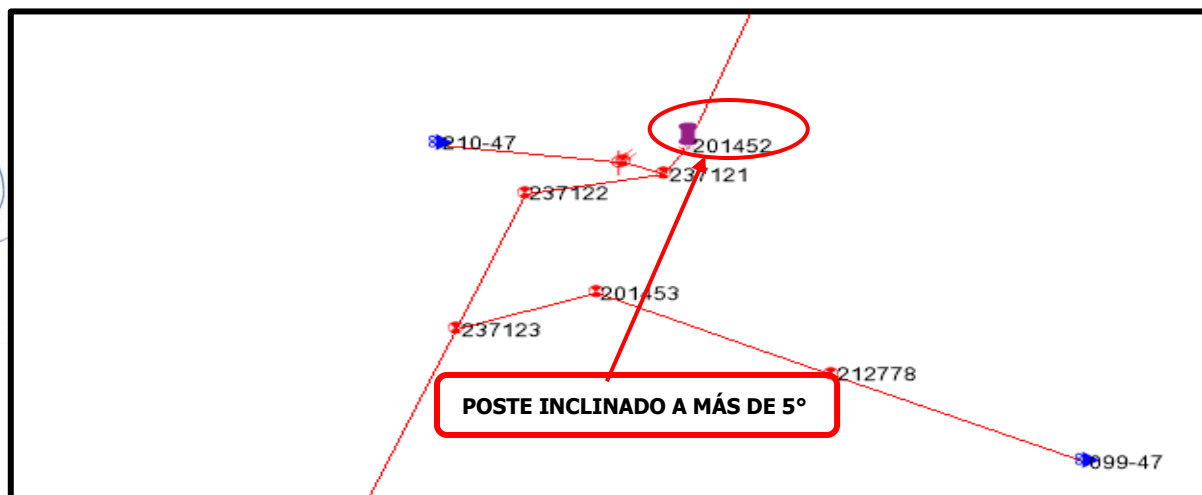
### **ITEM N° 67**

- CODIGO DE IDENTIFICACIÓN DE LA INSTALACIÓN: **NTCSE N° 201452**
- CODIGO DE TIPIFICACION DE LA DEFICIENCIA: **1008**
- OBSERVACIONES: **POSTE INCLINADO A MÁS DE 5°**

**POSTE INCLINADO A MÁS DE 5°**

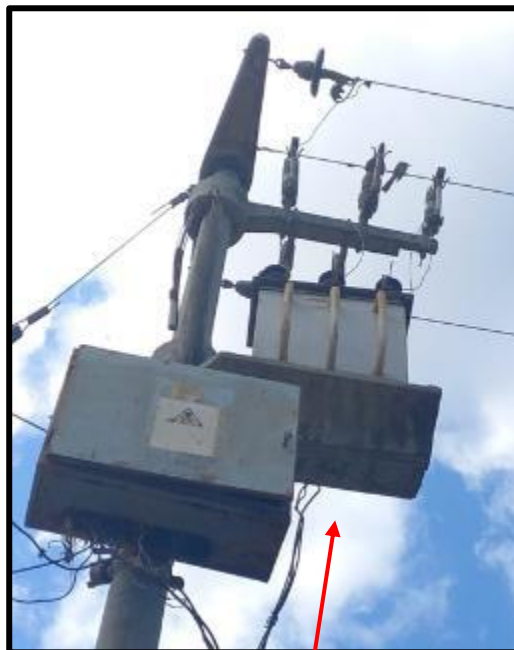
### ITEM N° 68 y 69

- CODIGO DE IDENTIFICACIÓN DE LA INSTALACIÓN: **SED 099-47**
- CODIGO DE TIPIFICACION DE LA DEFICIENCIA:
  1. **2112**
  2. **2082**
- OBSERVACIONES:
  1. **FALTA SUJETADOR AL TRANSFORMADOR**
  2. **INEXISTENCIA DE PAT**

1. **FALTA SUJETADOR AL TRANSFORMADOR**
2. **INEXISTENCIA DE PAT**

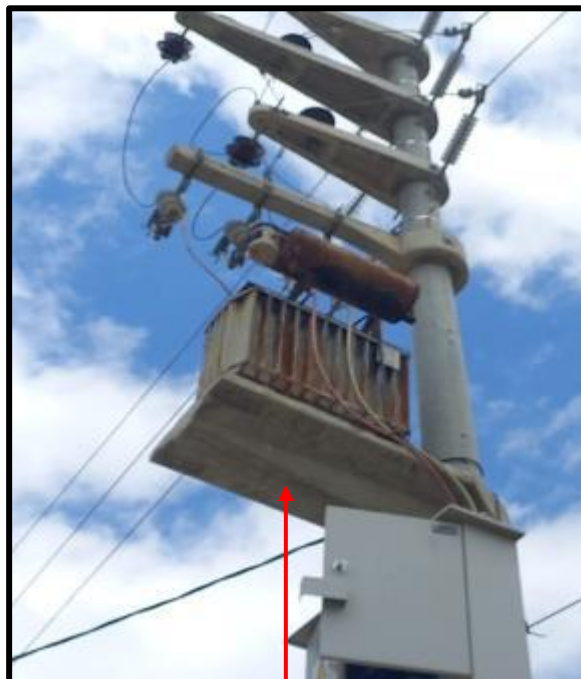
### **ITEM N° 70 y 71**

- CODIGO DE IDENTIFICACIÓN DE LA INSTALACIÓN: **SED 101-47**
- CODIGO DE TIPIFICACION DE LA DEFICIENCIA:
  1. **2112**
  2. **2082**
- OBSERVACIONES:
  1. **FALTA SUJETADOR AL TRANSFORMADOR**
  2. **INEXISTENCIA DE PAT**

1. **FALTA SUJETADOR AL TRANSFORMADOR**
2. **INEXISTENCIA DE PAT**

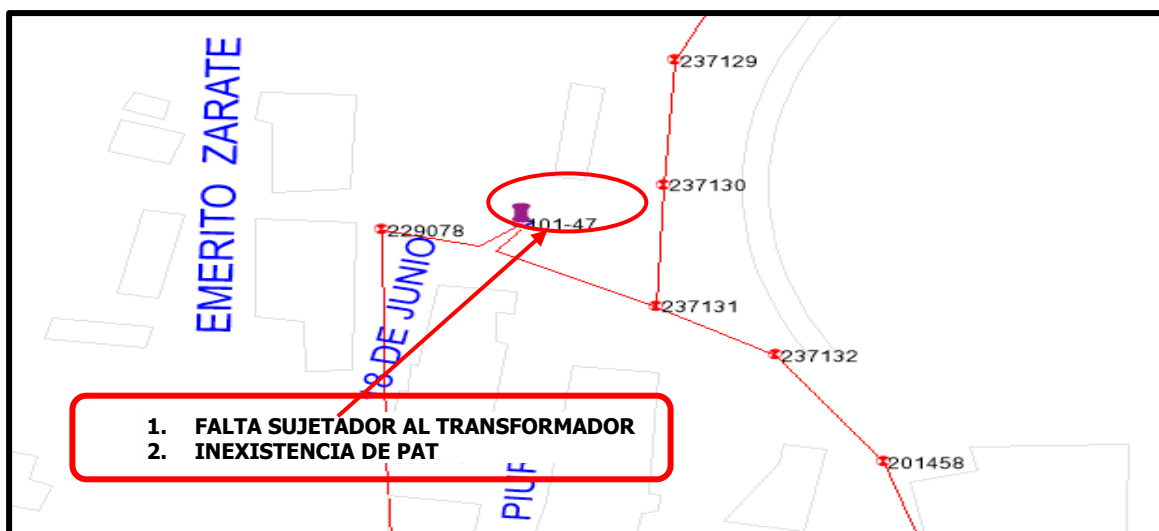
1. **FALTA SUJETADOR AL TRANSFORMADOR**
2. **INEXISTENCIA DE PAT**

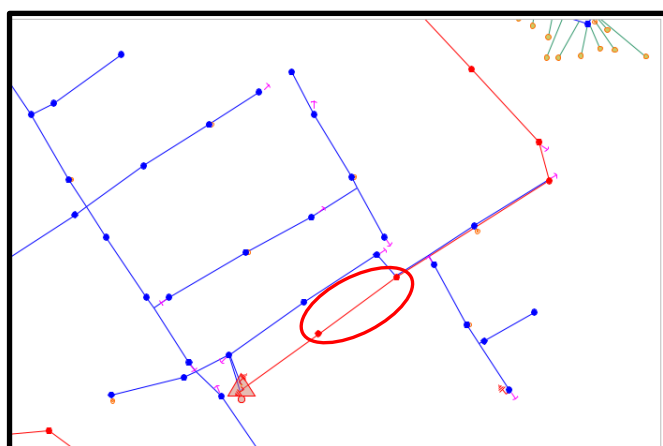
- CODIGO DE IDENTIFICACIÓN DE LA INSTALACIÓN: **ID: 4449685**
- CODIGO DE TIPIFICACION DE LA DEFICIENCIA: **5032**
- OBSERVACIONES: **INCUMPLE DMS AL AP**

**5. INCUMPLE DMS AL AP**

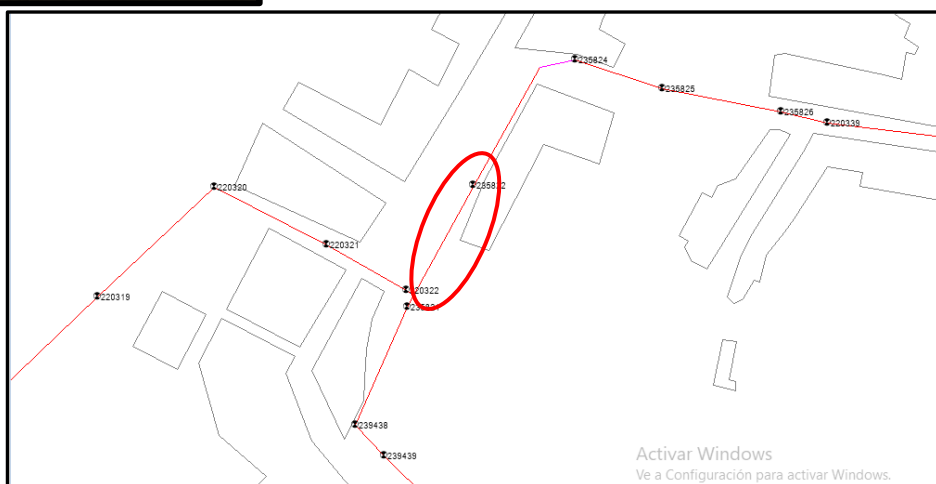
## **ITEM N° 2**

- CODIGO DE IDENTIFICACIÓN DE LA INSTALACIÓN: **ID: 4164282**
- CODIGO DE TIPIFICACION DE LA DEFICIENCIA: **5032**
- OBSERVACIONES: **INCUMPLE DMS AL AP**

## 1. INCUMPLE DMS AL AP

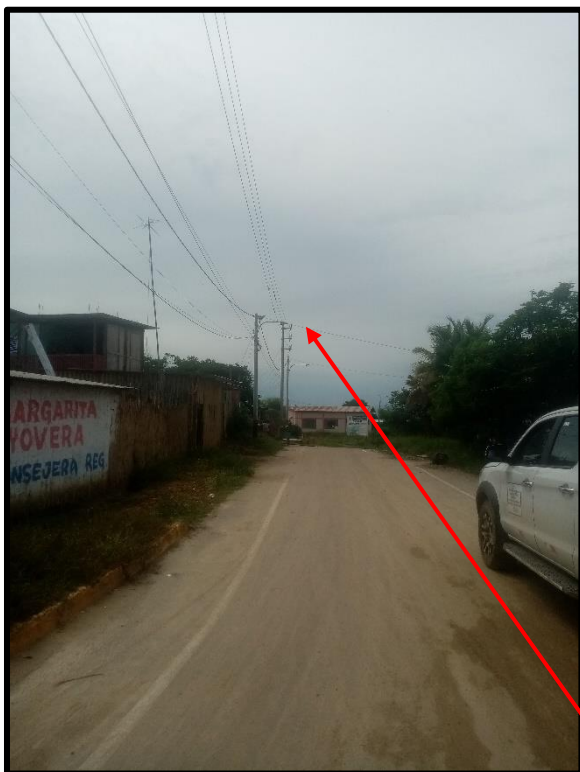
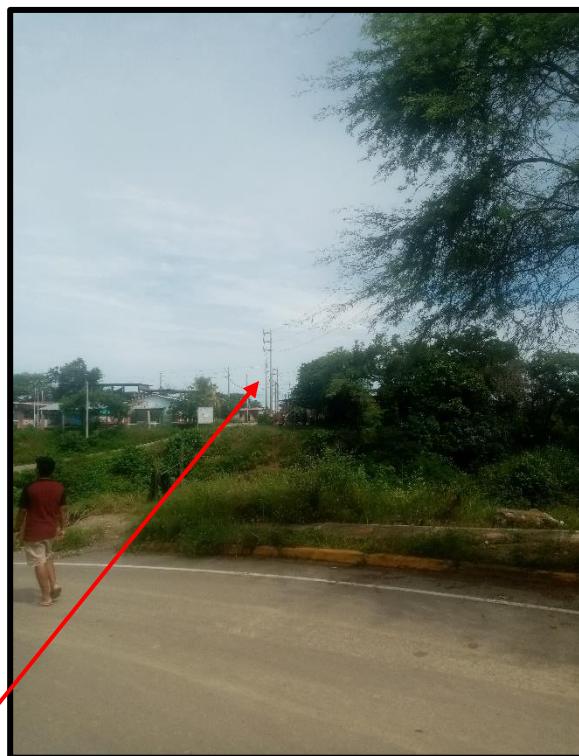
### ITEM N° 3 y 4

- CODIGO DE IDENTIFICACIÓN DE LA INSTALACIÓN: **ID: 4164296**
- CODIGO DE TIPIFICACION DE LA DEFICIENCIA: **5032**
- OBSERVACIONES:

**3. INCUMPLE DMS AL AP**

**4. INCUMPLE DMS AL POSTE D BT**

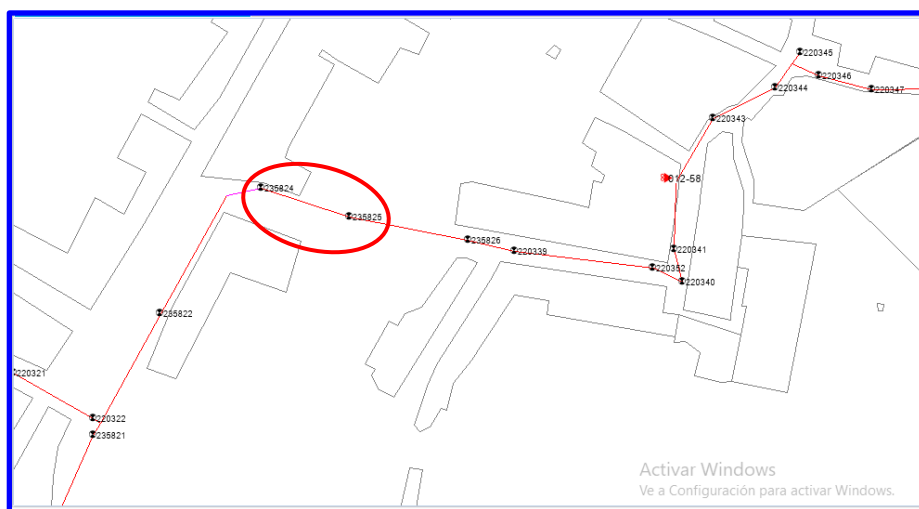
1. INCUMPLE DMS AL AP
2. INCUMPLE DMS AL POSTE DE BT

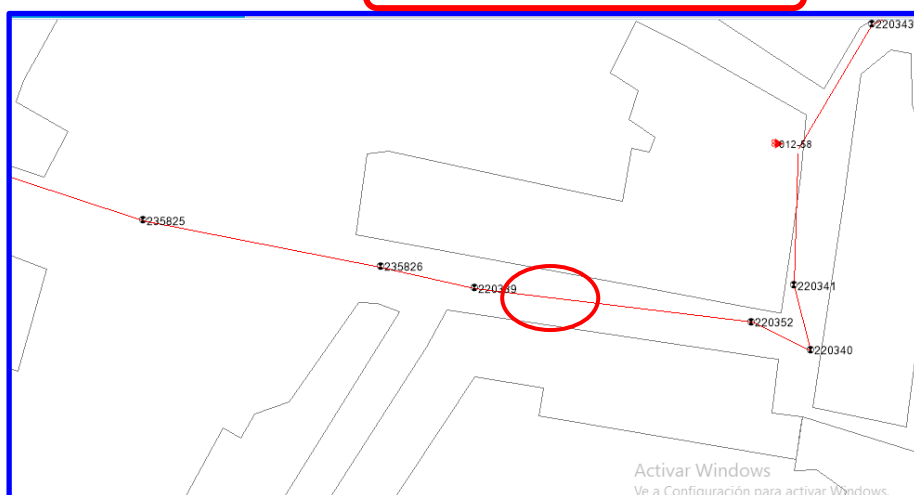
## **ITEM N° 5**

- CODIGO DE IDENTIFICACIÓN DE LA INSTALACIÓN: **NTCSE N° 235313**
- CODIGO DE TIPIFICACION DE LA DEFICIENCIA: **1072**
- OBSERVACIONES: **RETENIDA SIN CANALETA**

### **1. RETENIDA SIN CANALETA**

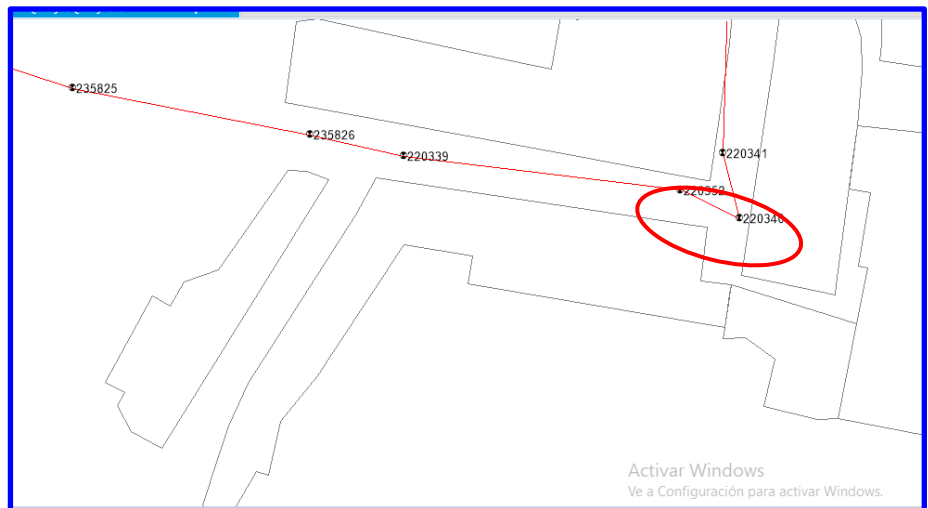
- CODIGO DE IDENTIFICACIÓN DE LA INSTALACIÓN: **ID: 3484153**
- CODIGO DE TIPIFICACION DE LA DEFICIENCIA: **5032**
- OBSERVACIONES: **INCUMPLE DMS AL AP**

**1. INCUMPLE DMS AL AP**

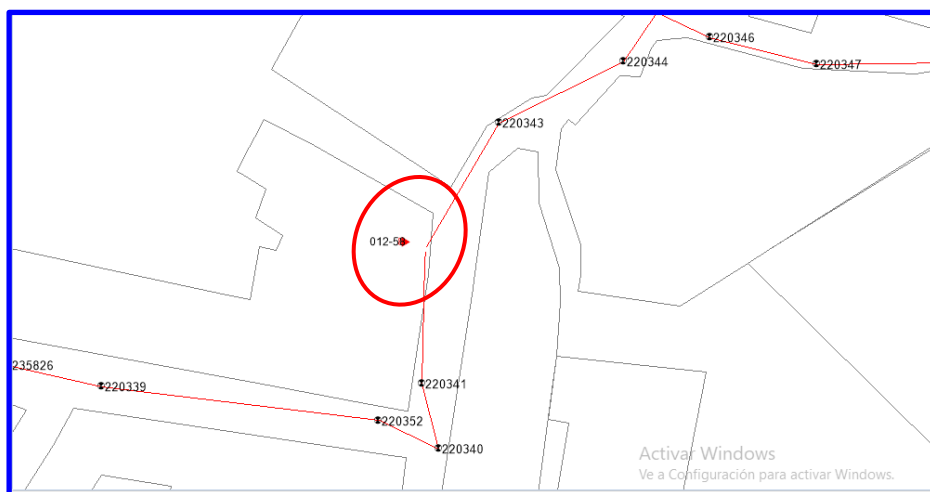
## **ITEM N° 7**

- CODIGO DE IDENTIFICACIÓN DE LA INSTALACIÓN: **SED. 012-58**
- CODIGO DE TIPIFICACION DE LA DEFICIENCIA: **2112**
- OBSERVACIONES: **FALTA SUJETADOR AL TRANSFORMADOR**  
NOTA. SE OBSERVA QUE TRANSFORMADOR TIENE DERRAME DE ACEITE.

**FALTA SUJETADOR AL TRANSFORMADOR**

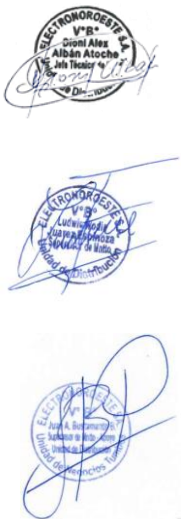
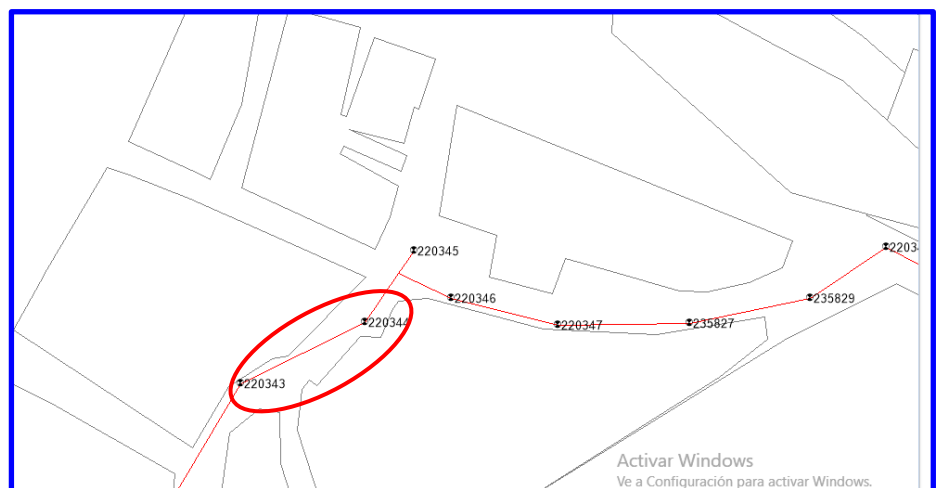
### **ITEM N° 8**

- CODIGO DE IDENTIFICACIÓN DE LA INSTALACIÓN: **ID: 3484168**
- CODIGO DE TIPIFICACION DE LA DEFICIENCIA: **5032**
- OBSERVACIONES: **INCUMPLE DMS AL AP**

**INCUMPLE DMS AL AP**

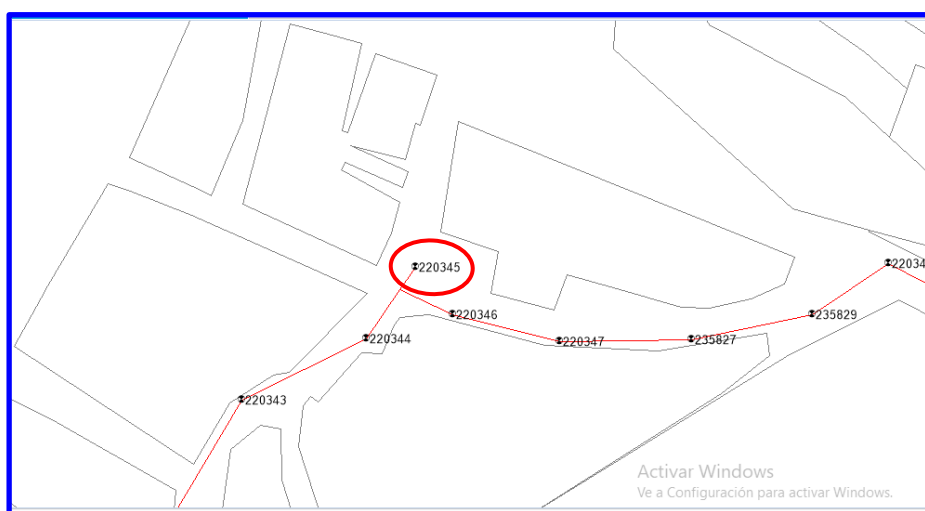
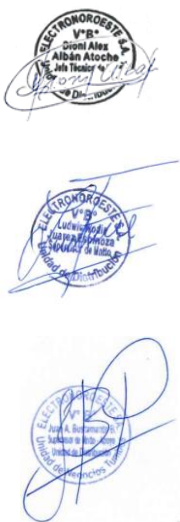
### **ITEM N° 9**

- CODIGO DE IDENTIFICACIÓN DE LA INSTALACIÓN: **NTCSE N° 220345**
- CODIGO DE TIPIFICACION DE LA DEFICIENCIA: **1072**
- OBSERVACIONES: **RETENIDA EN MAL ESTADO**

**RETENIDA EN MAL ESTADO**
