## INFORME N° 074–2023/ENOSA

### Informe Ejecutivo para solicitud de la modificación del alcance de la ficha de iniciativa 1-19-ER-0004

**NOMBRE DE LA INICIATIVA:** “Mejoramiento de 45 Sub Estaciones de Distribución en Diferentes Caseríos de la Región Tumbes y las líneas de media tensión de los alimentadores A1061 y A1203”.

**CODIGO DE LA FICHA DE INICIATIVA:** 1-19-ER-0004

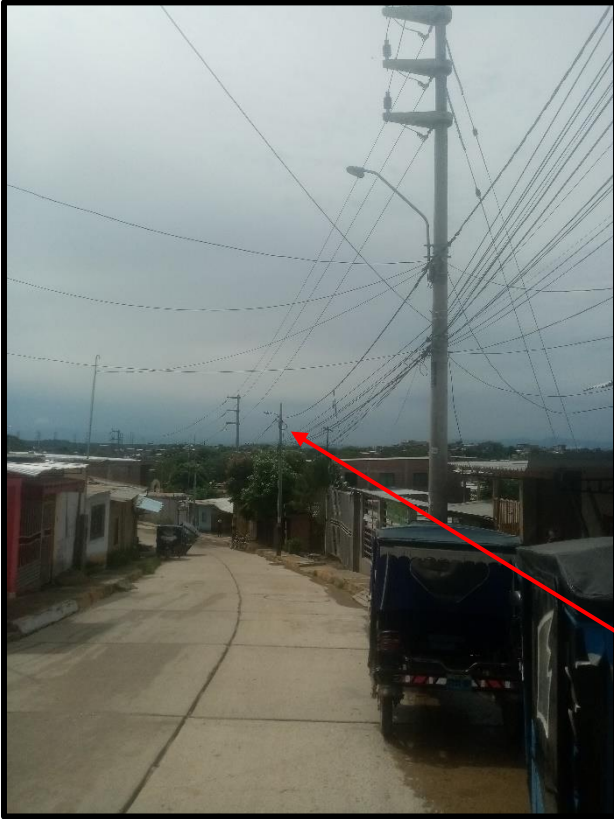
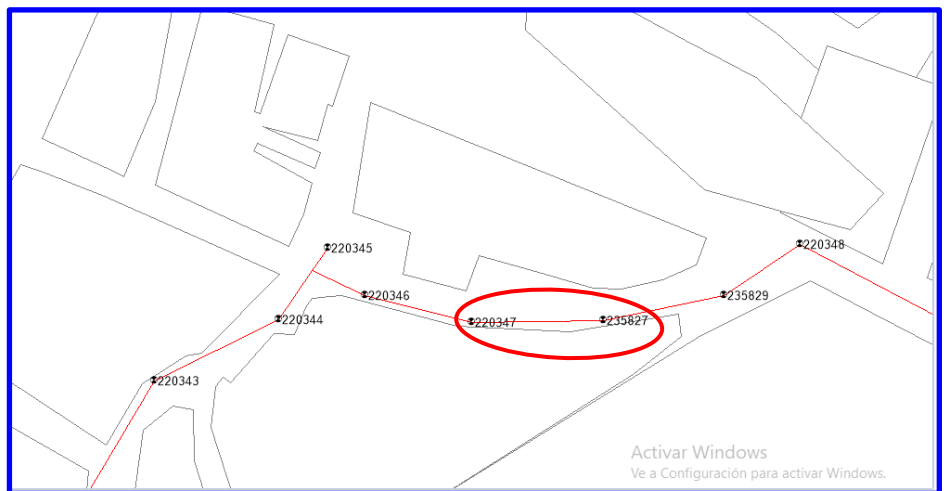
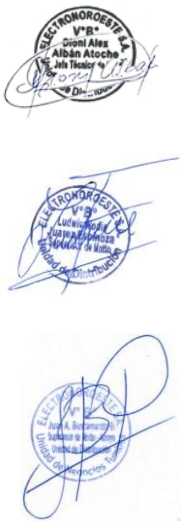
### **ITEM N° 10**

- CODIGO DE IDENTIFICACIÓN DE LA INSTALACIÓN: **ID: 3484188**
- CODIGO DE TIPIFICACION DE LA DEFICIENCIA: **5032**
- OBSERVACIONES: **INCUMPLE DMS AL AP**

**INCUMPLE DMS AL AP**

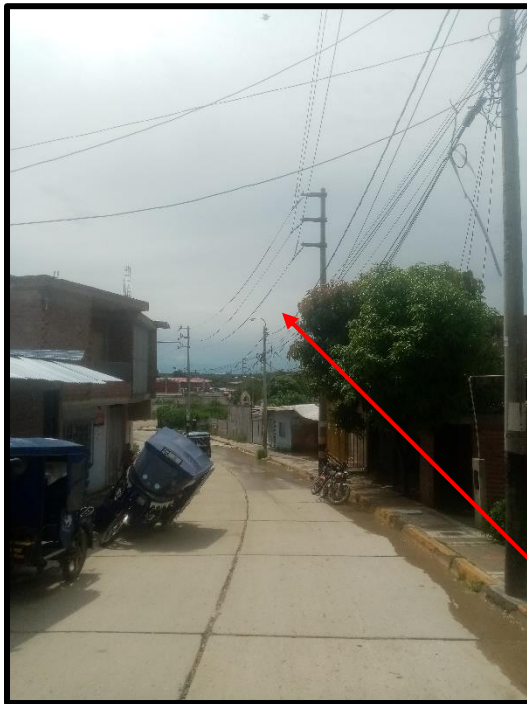
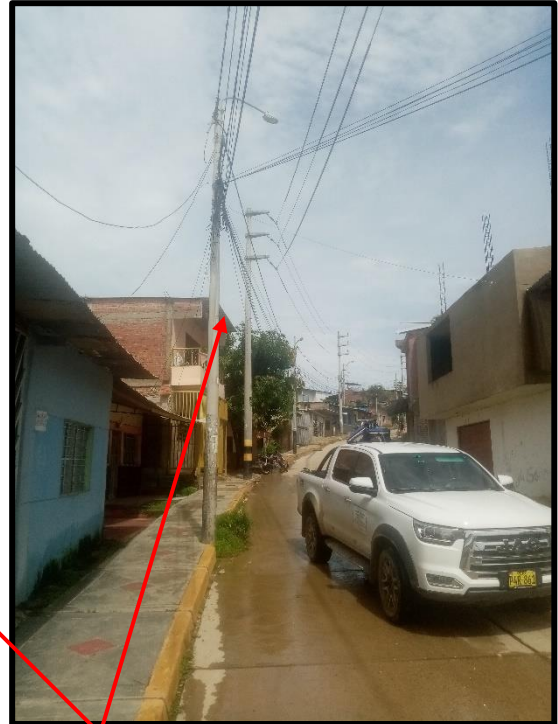
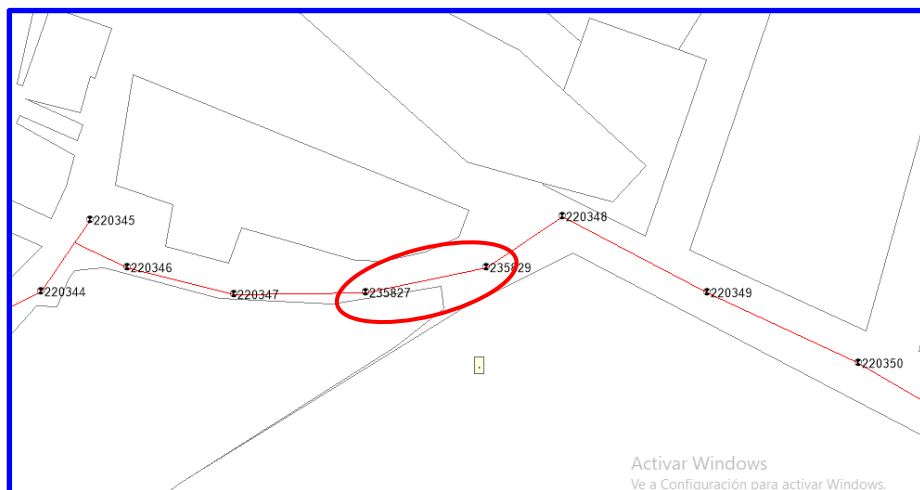
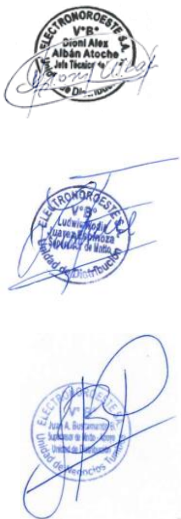
### **ITEM N° 11 y 12**

- CODIGO DE IDENTIFICACIÓN DE LA INSTALACIÓN: **ID: 3484193**
- CODIGO DE TIPIFICACION DE LA DEFICIENCIA: **5032 y 5026.**
- OBSERVACIONES:

- 1. INCUMPLE DMS AL AP**
- 2. INCUMPLE DMS CON EL PREDIO**

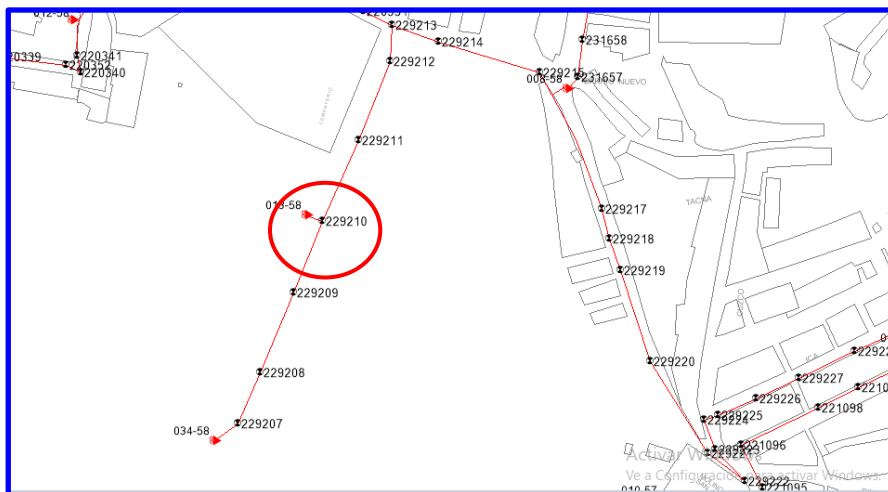
### ITEM N° 13

- CODIGO DE IDENTIFICACIÓN DE LA INSTALACIÓN: **SED: 013-58**
- CODIGO DE TIPIFICACION DE LA DEFICIENCIA: **2102**
- OBSERVACIONES: **TABLERO SIN PUERTAS**

**TABLERO SIN PUERTAS**

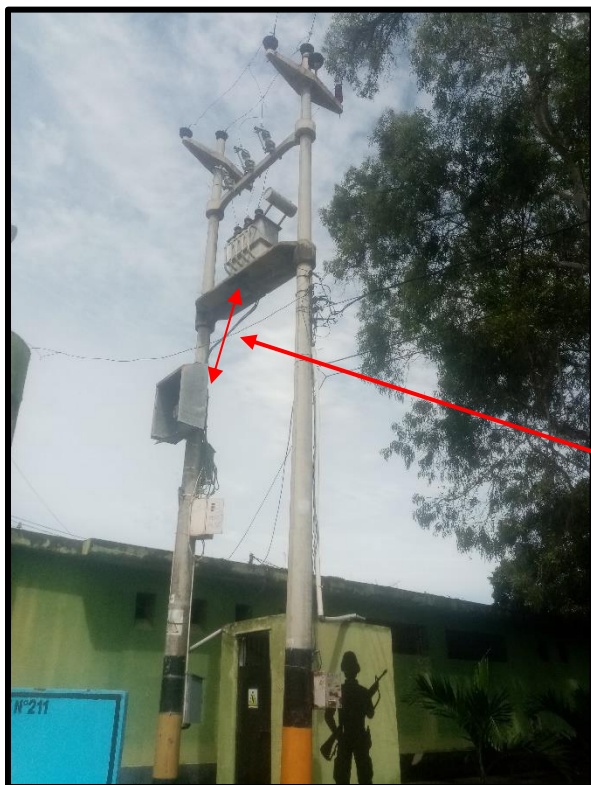
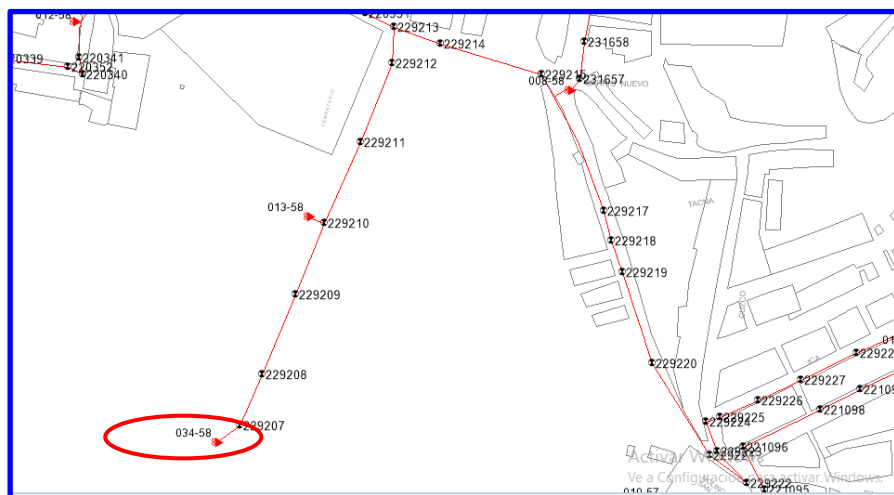
**ITEM N° 14 y 15**

- CODIGO DE IDENTIFICACIÓN DE LA INSTALACIÓN: **SED. 034-58**
- CODIGO DE TIPIFICACION DE LA DEFICIENCIA: **2102, 2112**
- OBSERVACIONES:
  - 1. TABLERO EN MAL ESTADO**
  - 2. FALTA SUJETADOR AL TRANSFORMADO**

1. **TABLERO EN MAL ESTADO.**
2. **FALTA SUJETADOR AL TRANSFORMADOR**

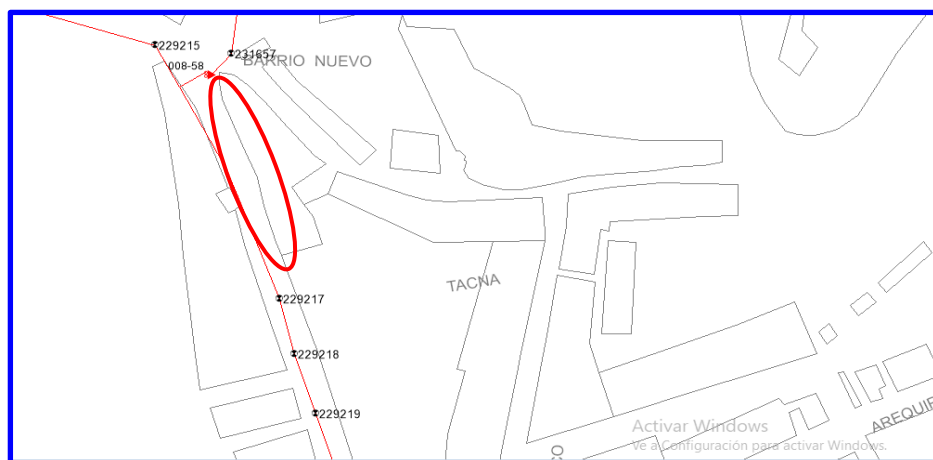
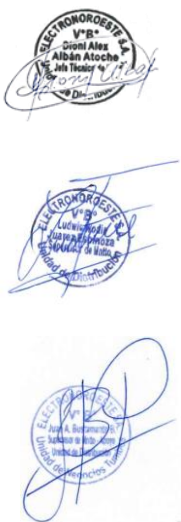
**ITEM N° 16 y 17.**

- CODIGO DE IDENTIFICACIÓN DE LA INSTALACIÓN: **ID: 4164345**
- CODIGO DE TIPIFICACION DE LA DEFICIENCIA: **5032 y 5026**
- OBSERVACIONES:

- 1. INCUMPLE DMS AL AP**
- 2. INCUMPLE DMS CON EL PREDIO**

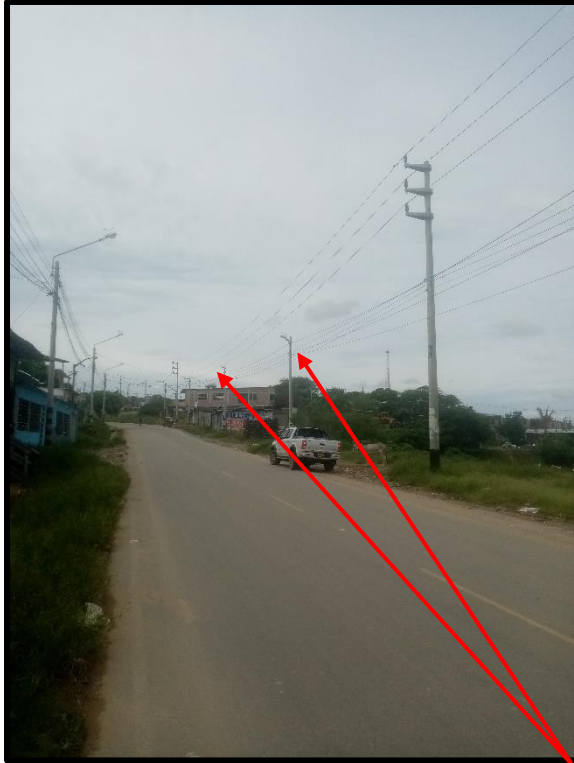
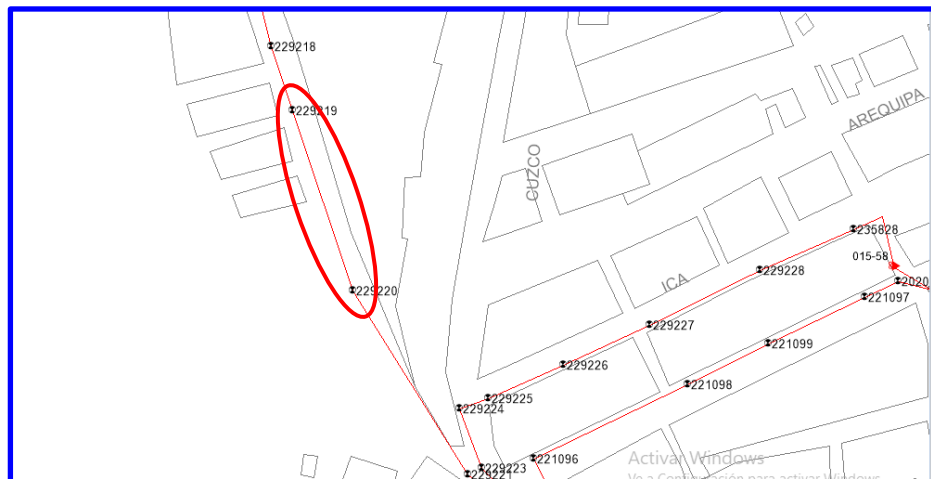
### **ITEM N° 18**

- CODIGO DE IDENTIFICACIÓN DE LA INSTALACIÓN: **ID: 4164366**
- CODIGO DE TIPIFICACION DE LA DEFICIENCIA: **5032**
- OBSERVACIONES: **INCUMPLE DMS AL AP**

**3. INCUMPLE DMS AL AP**

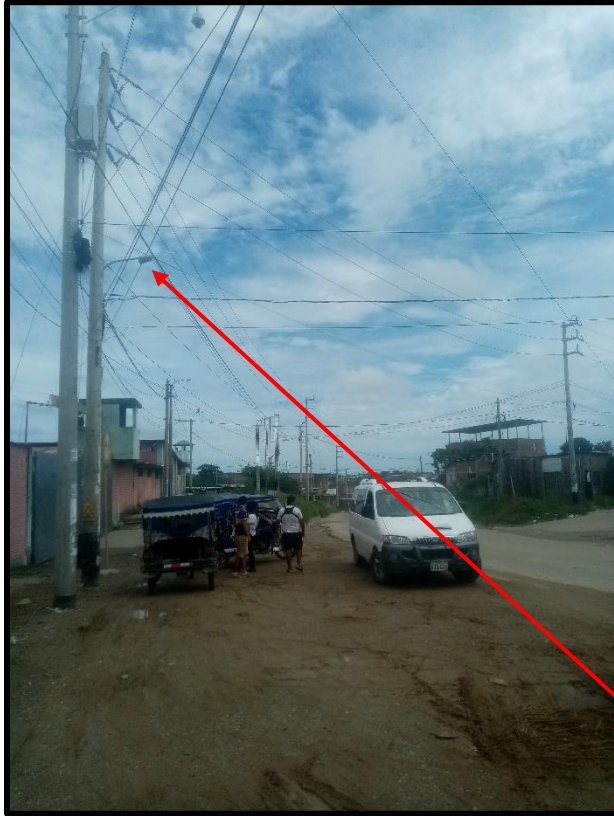
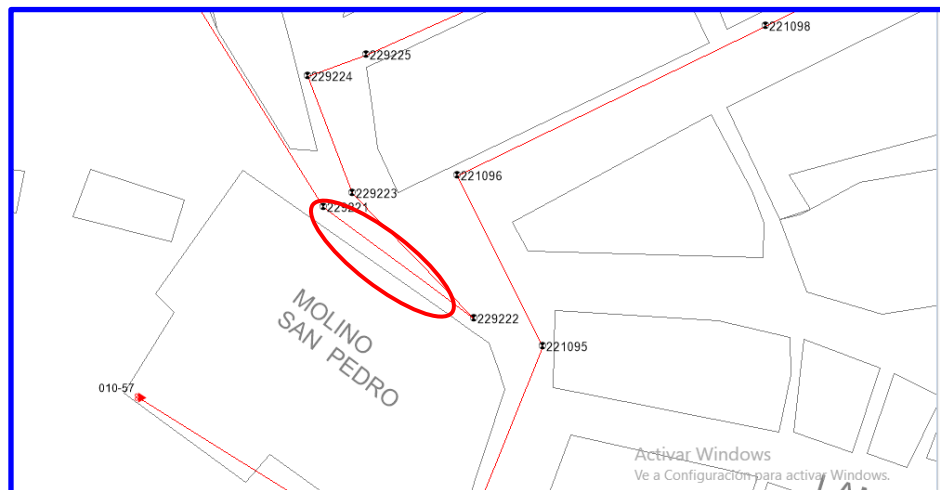
### **ITEM N° 19**

- CODIGO DE IDENTIFICACIÓN DE LA INSTALACIÓN: **ID: 4164380**
- CODIGO DE TIPIFICACION DE LA DEFICIENCIA: **5032**
- OBSERVACIONES: **INCUMPLE DMS AL AP**

**1. INCUMPLE DMS AL AP**

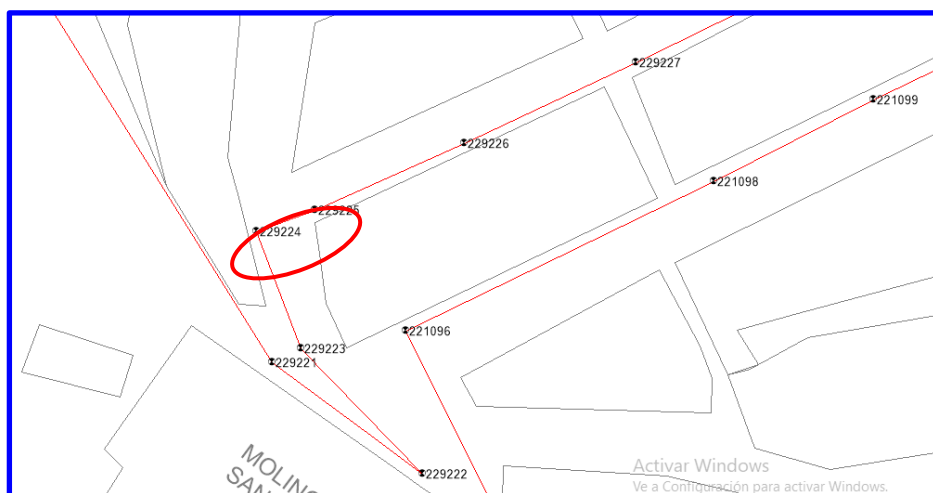
## **ITEM N° 20**

- CODIGO DE IDENTIFICACIÓN DE LA INSTALACIÓN: **ID: 4164408**
- CODIGO DE TIPIFICACION DE LA DEFICIENCIA: **5032**
- OBSERVACIONES: **INCUMPLE DMS CON EL PREDIO (SUM. 06573290)**

**1. INCUMPLE DMS CON EL PREDIO**

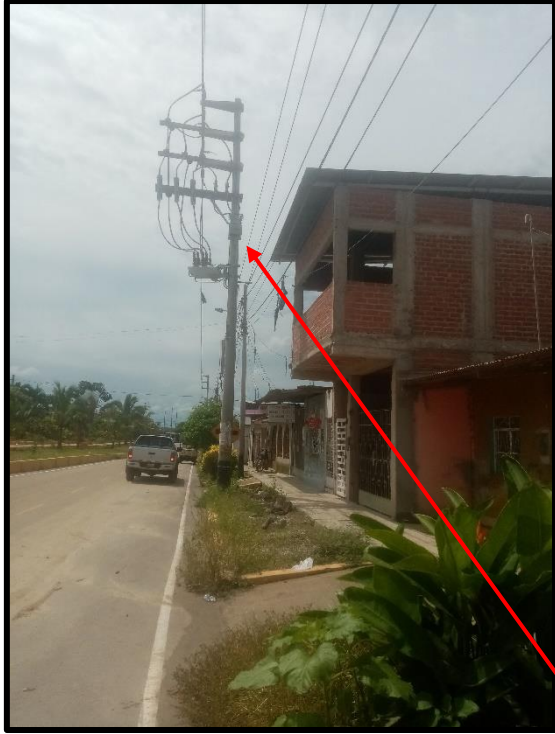
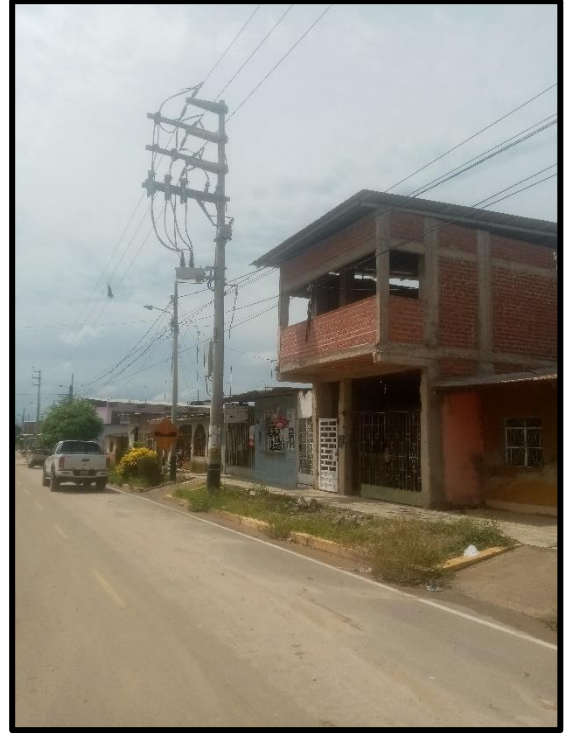
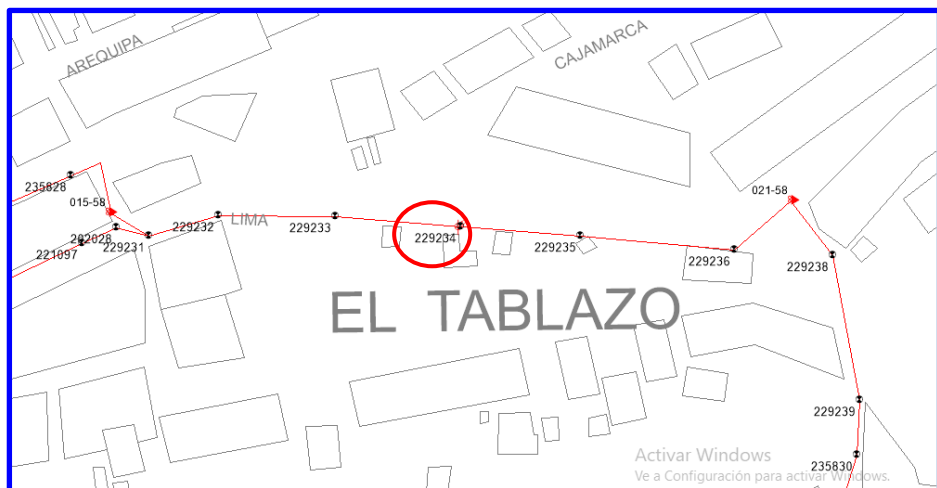
### ITEM N° 21

- CODIGO DE IDENTIFICACIÓN DE LA INSTALACIÓN: **RECLOSER. I120336**
- CODIGO DE TIPIFICACION DE LA DEFICIENCIA: **5026**
- OBSERVACIONES: **INCUMPLE DMS CON EL PREDIO**

**1. INCUMPLE DMS CON EL PREDIO**

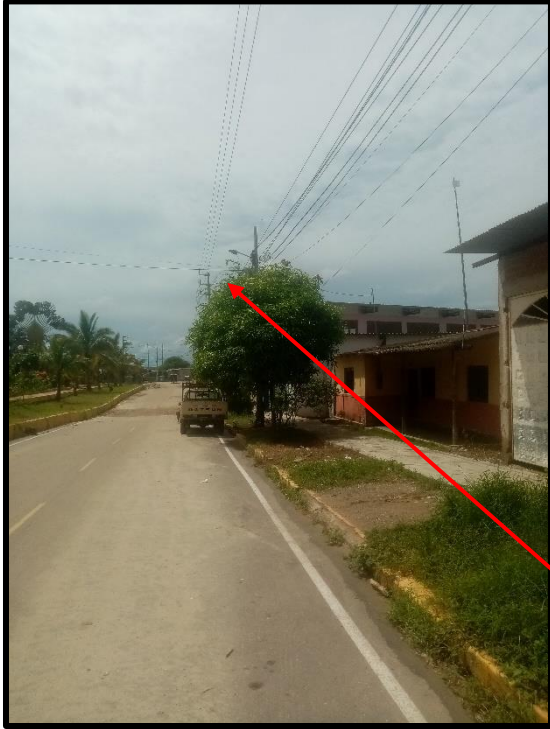
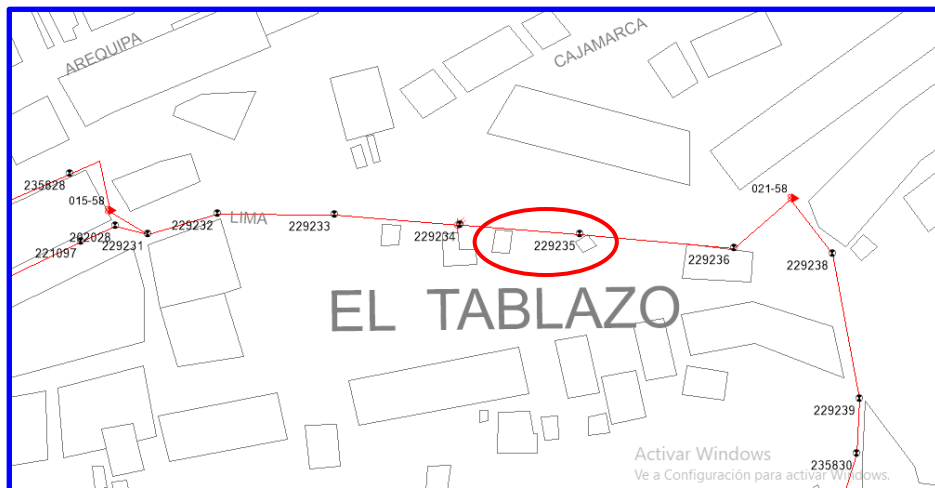
## ITEM N° 22

- CODIGO DE IDENTIFICACIÓN DE LA INSTALACIÓN: **ID: 4164478**
- CODIGO DE TIPIFICACION DE LA DEFICIENCIA: **2112**
- OBSERVACIONES: **INCUMPLE DMS AL AP**

**1. INCUMPLE DMS AL AP**

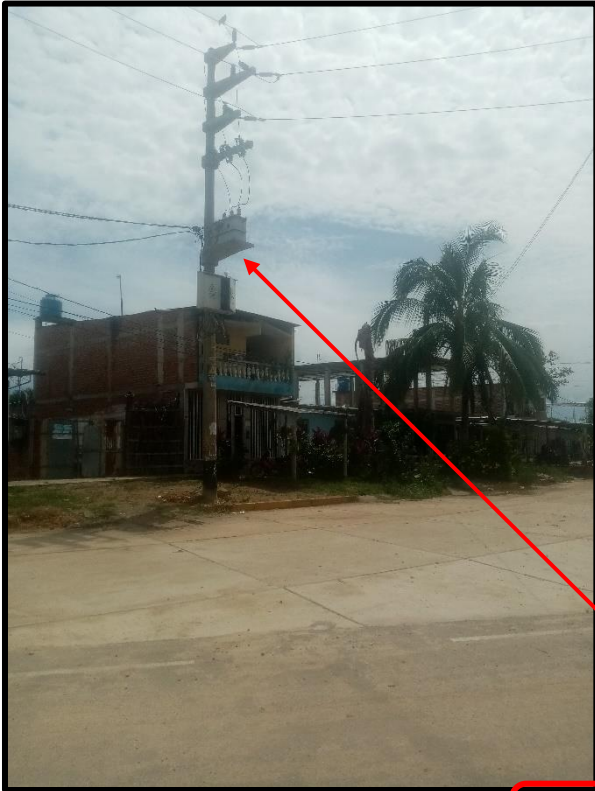
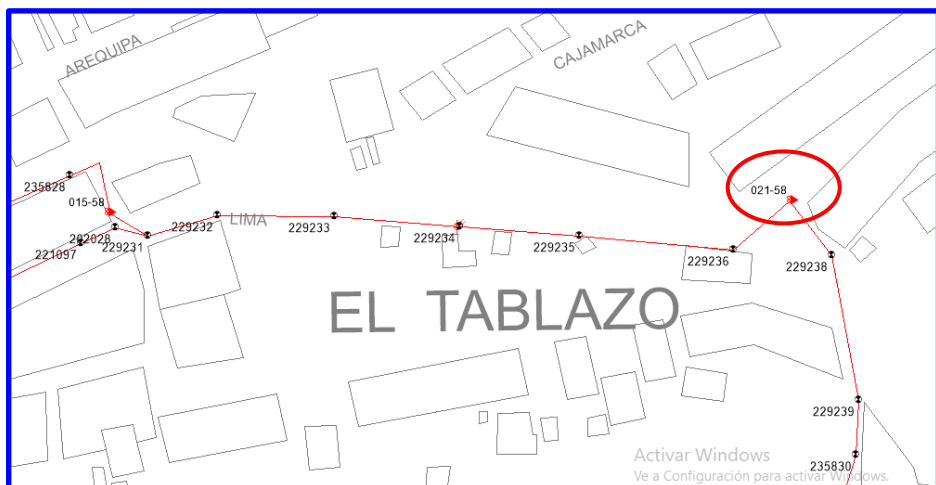
### ITEM N° 23

- CODIGO DE IDENTIFICACIÓN DE LA INSTALACIÓN: **SED: 021-58**
- CODIGO DE TIPIFICACION DE LA DEFICIENCIA: **2112**
- OBSERVACIONES: **FALTA SUJETADOR AL TRANSFORMADOR**

**FALTA SUJETADOR AL TRANSFORMADOR**
