PROYECTO:
SERVICIO DE ELABORACIÓN DE EXPEDIENTE TÉCNICO PARA
REFORZAMIENTO ESTRUCTURAL DE PALACIO TORRE TAGLE

PLANO:
LEVANTAMIENTO ESTRUCTURAL
MUROS - PISO 2

ESTADO ACTUAL Y DIAGNÓSTICO ESTRUCTURAL

PLANO: ESTADO ACTUAL Y DIAGNOSTICO ESTRUCTURAL
MUROS - AZOTEA

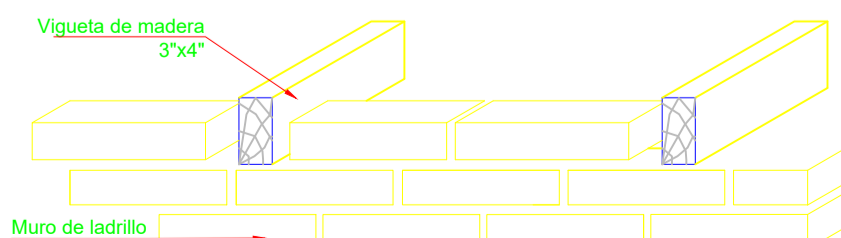
Detalle 2: Apoyo de vigas sobre muro de ladrillo

Las vigas y viguetas al ser de madera, tienden a presentar insectos y/o hongos xilófagos con el pasar del tiempo, en este caso, debido a la antigüedad con la que cuenta la edificación y al tiempo que ha transcurrido desde la última intervención a los elementos de madera, estos podrían estar afectados con la presencia de insectos xilófagos en un porcentaje no menor del 10%, lo cual correspondería a una lesión leve y no se estaría comprometiendo estructuralmente la edificación o las piezas en sí. Pero se recomienda prontas acciones de conservación preventiva como curados y preservados.

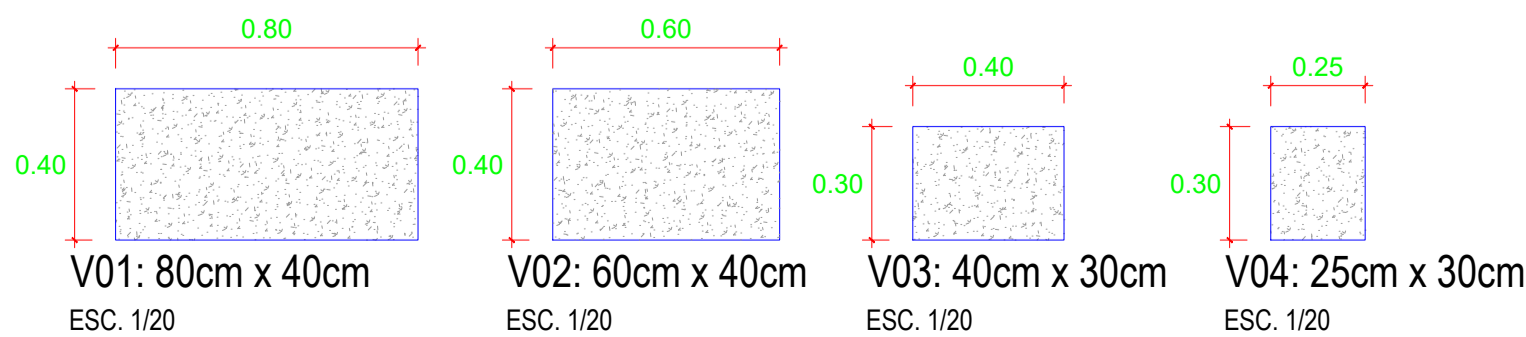
VIGAS DE CONCRETO ARMADO

La viga de concreto armado, posiblemente ejecutadas posteriormente a la restauración de los años 50's, y se habría ejecutado como parte de una adecuación del edificio a los usos actuales. Las dimensiones encontradas en campo se describen en los detalles anexos.

De acuerdo a lo observado en campo y en las exploraciones realizadas, los elementos de concreto con elementos metálicos embebidos en ellos, visiblemente no presentan lesiones ni daños aparentes.
