Informe de Evaluación de Riesgos de Propiedad

PTAR Carapongo

SEDAPAL

6 de junio de 2023

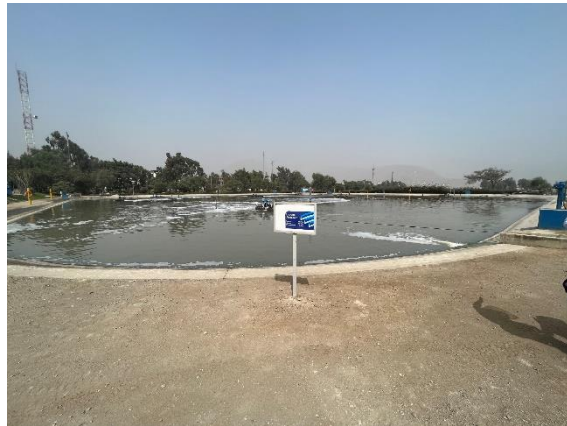
Laguna Aireada

- Defectos en los materiales, diseños, construcción, montaje o ensamblado. Al respecto, se tiene problemas con los sopladores (aireadores), los cuales vienen con problemas desde el inicio de las operaciones. No se tuvo información respecto a la gestión de mantenimiento.
- Accidentes fortuitos como vibraciones, malos ajustes, pérdida de partes, pérdida de lubricación, sobrecalentamientos.

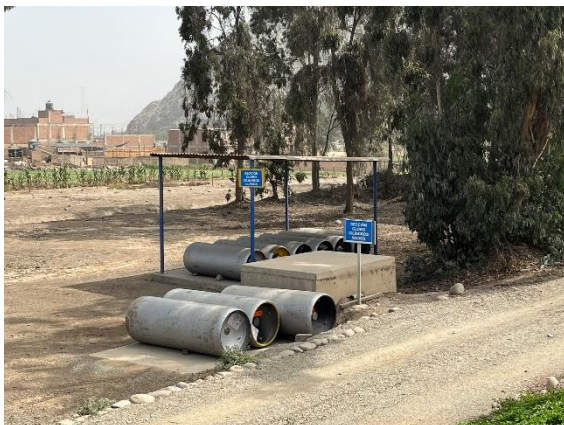
Almacenamiento de tanques de gas Cloro

En su proceso de tratamiento de aguas servidas, SEDAPAL usa algunos químicos como es el caso del Cloro, que es un gas comburente y tóxico para la inhalación de las personas. Actualmente el área donde se almacena cuenta con sensor de fuga de gas y emplean

amoníaco para verificar que no exista fuga de gas en las uniones y conexiones del sistema automático re que realiza el bombeo a las áreas de procesos.
