Informe de Evaluación de Riesgos de Propiedad

CENTRO SERVICIOS VILLA
EL SALVADOR

SEDAPAL

junio 23, 2023

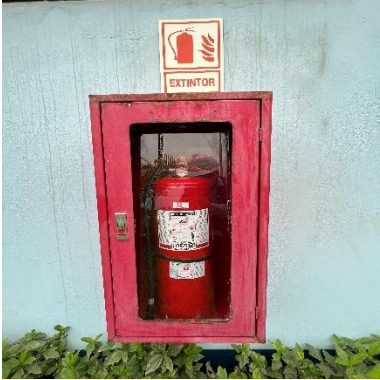
Grupo Electrónico	Extintor

La criticidad de equipos en el predio se centra en fallas o rotura del transformador que tiene como respaldo el grupo electrógeno que a la fecha de inspección no estaría operativo ya que está en mantenimiento.

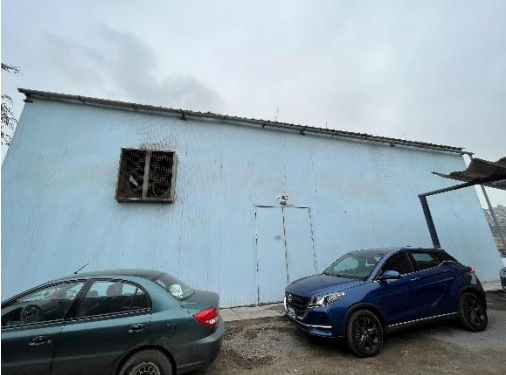
<p>Almacén de Archivos</p>	<p>Estacionamientos</p>

La mayor exposición a riesgos causados por el hombre radica en incendio localizándose principalmente en el Almacén de Archivos y Cocina.
