Informe de Evaluación de Riesgos de Propiedad

Planta de Tratamiento de Agua
Potable y Bocatoma Huachipa

**Servicio de Agua Potable y
Alcantarillado de Lima –
SEDAPAL S.A.**

2 de octubre del 2022

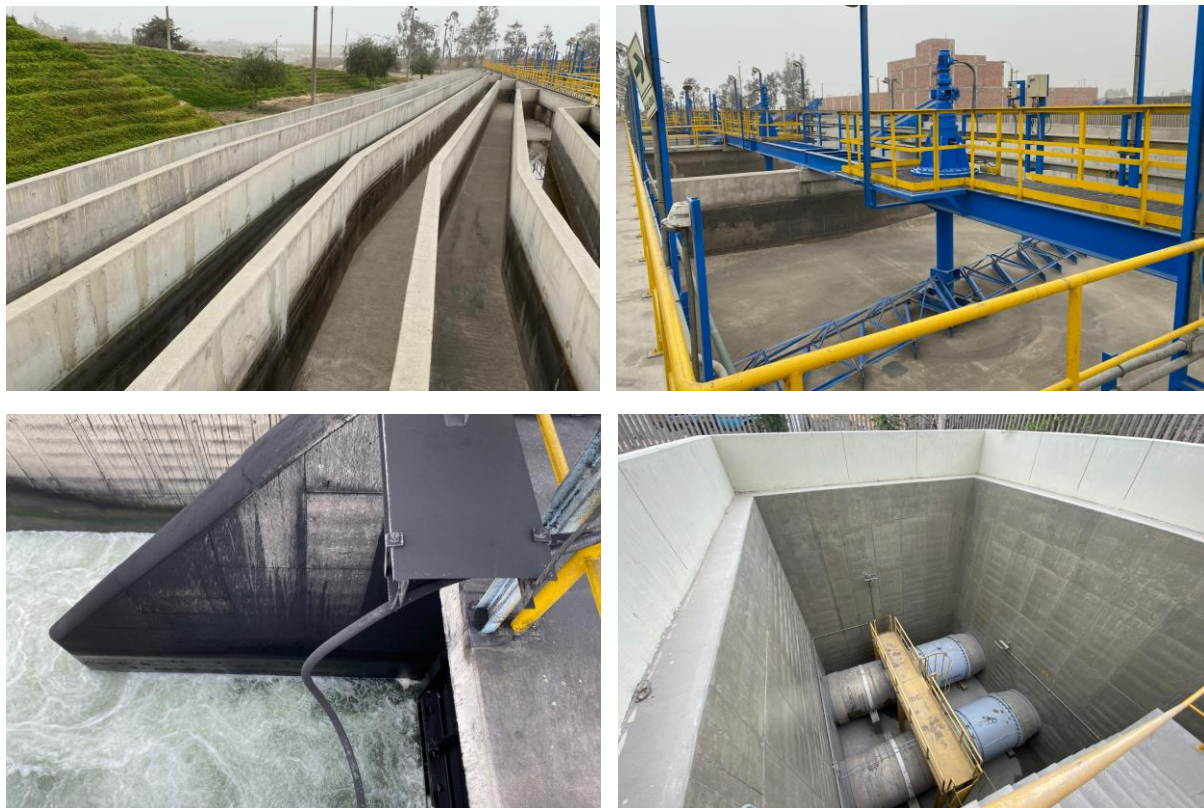
Bocatoma

El proceso en la bocatoma consiste en la conducción del agua captada del río Rimac a través del barraje fijo, barraje móvil, ventanas de captación y limpia rejas, desarenadores, aductora y finalmente, el agua es enviada a la PTAP por dos tuberías. Se pudo observar que se cuenta con barrelos y tornillos, sin embargo, estos equipos se encuentran inoperativos desde la entrega de las instalaciones por parte del CONSORCIO (2016).

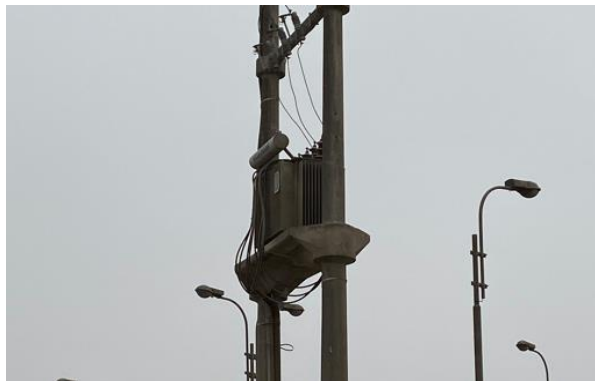
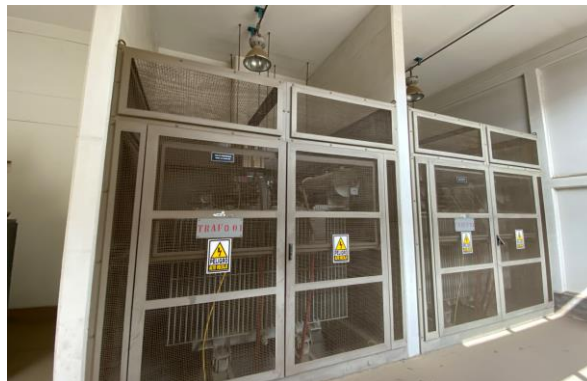
Detalle de Transformadores

Tienen un transformador aéreo en la Bocatoma, el cual abastece a las salas de unidades hidráulicas y sala eléctrica; por otro lado, cuentan con dos transformadores húmedos en la PTAP de 2000kVA cada uno.

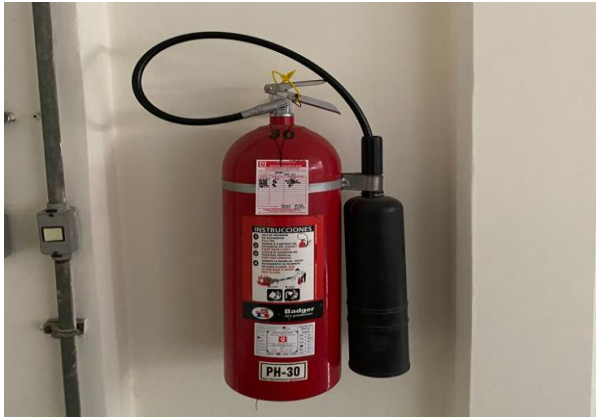
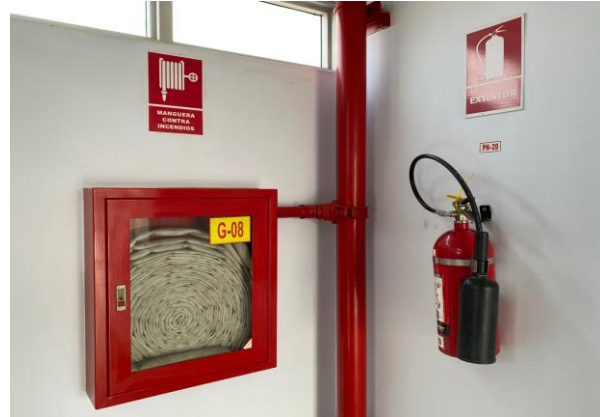
Extinción Manual

Distancia al Cuerpo de Bomberos	3.8 km de distancia del cuerpo de bomberos Alameda Huachipa.
Tipo de Departamento de Bomberos	Voluntarios.
Tiempo de Respuesta (minutos)	15 minutos.
Cobertura de Hidrantes	-
Tipo de Hidrantes	-
Brigada Industrial Contra Incendio	Cuentan con una brigada contra incendios capacitada.
Extintores Portátiles	Cuentan con una batería de 178 extintores portátiles.
Gabinetes con Manguera	Tienen gabinetes con manguera distribuidos por toda la planta.

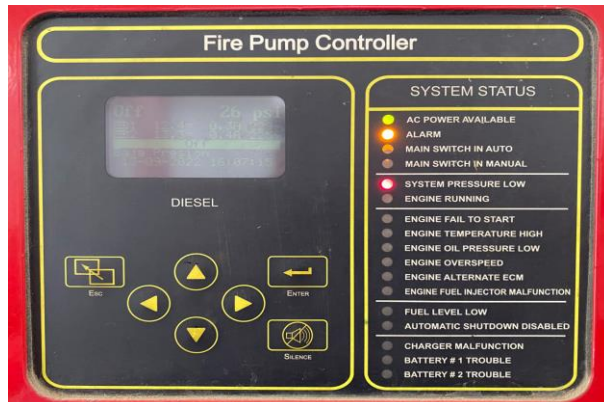
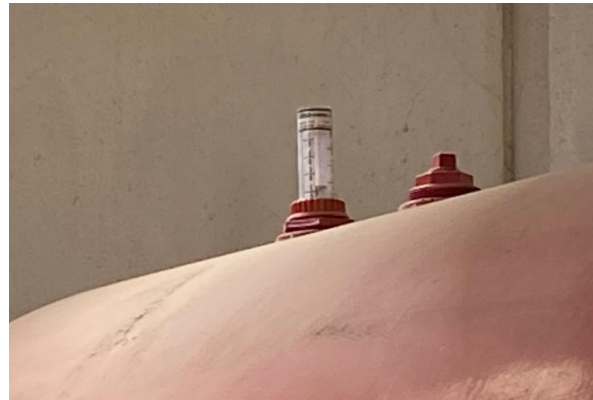
Cuentan con una motobomba contra incendios de marca SPP Pumps, listada de 1250gpm@150psi@2100rpm. El agua es captada directamente del agua circulante en de la PTAP. El panel de control de la bomba contra incendios indicó que la bomba se encontraba fuera de servicio, con una presión de 26psi, indicando un mensaje de alarma y baja presión del sistema, además, se observó que el tanque de combustible de la motobomba, se encontraba vacío.
