Informe de Evaluación de Riesgos de Propiedad

**Centro Operativo Principal La
Atarjea**

**Servicio de Agua Potable y
Alcantarillado de Lima –
SEDAPAL S.A.**

16 de agosto del 2023

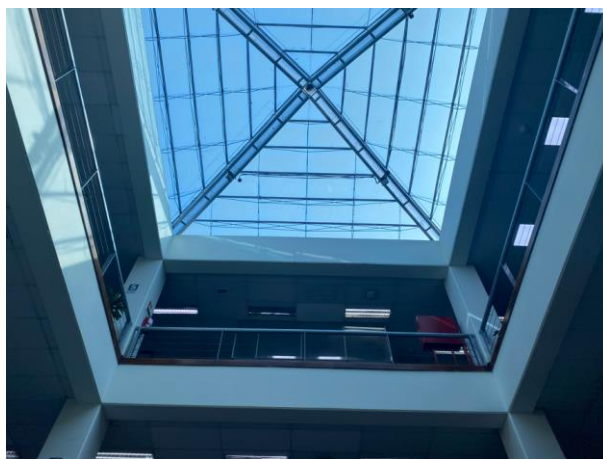
Edificio Administrativo

El diseño de las instalaciones ha considerado las características sísmicas de la zona y cumple con los estándares locales según nos indicaron. La conservación de los locales es buena, aparentemente, ya que no se aprecian ni declaran daños estructurales. No hubo daños con el terremoto del 2007.
