**SERVICIO DE ACONDICIONAMIENTO EN LA INSTITUCION EDUCATIVA N°1030
REPUBLICA DE BOLIVIA – CODIGO LOCAL 308764**

LA VICTORIA – LIMA - LIMA

**PROGRAMA NACIONAL DE INFRAESTRUCTURA EDUCATIVA
PRONIED**

UNIDAD GERENCIAL DE MANTENIMIENTO

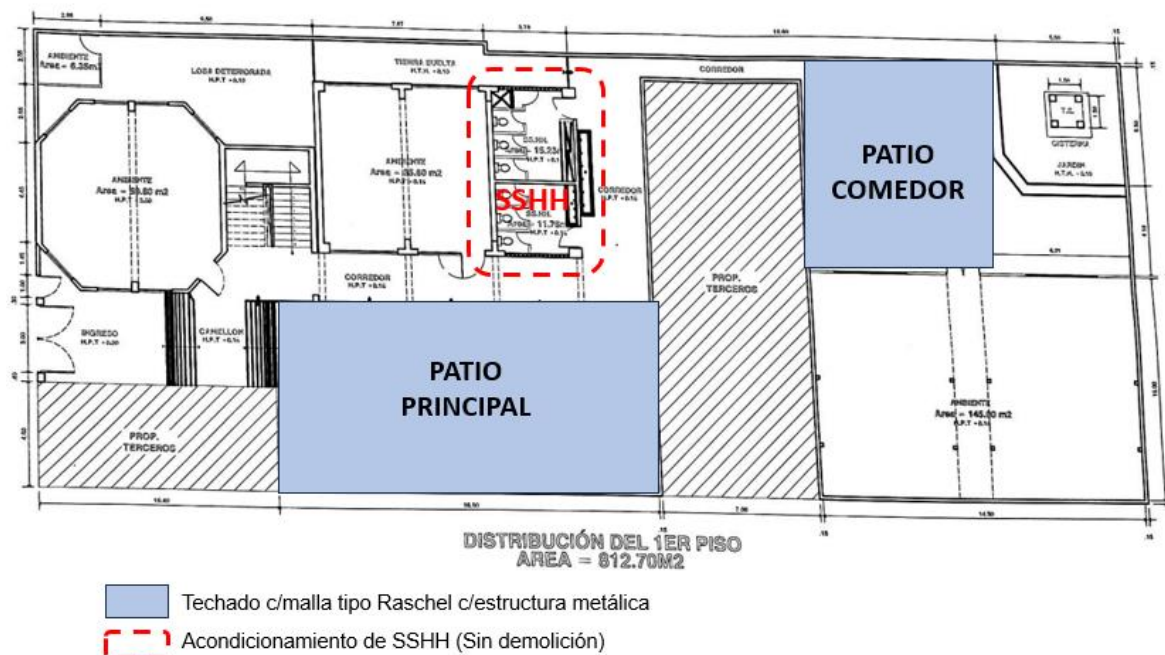
6.1. Acondicionamiento de SSHH. Primaria y Secundaria.

Se intervendrá con un Acondicionamiento Integral de los servicios higiénicos que se encuentran en un alto grado de deterioro. Se ha verificado el estado de los muros interiores y exteriores, así como el cielo raso, que requieren reposición de pintura (latex acrílico).

El cerámico en piso y paredes será reemplazado en su totalidad, ya que se encuentran deteriorado con rajaduras o quíñado en los bordes, además presenta desgaste de la fragua.
