INFORME TÉCNICO
FACEST-XX-REP-EST-2025-R0
CÓDIFICACIÓN DE LA CONTRATISTA

OPERADORA	PETROLEOS DEL PERÚ S.A		
CONTRATISTA		ADMINISTRADOR DE CONTRATO DE PETROPERU	
PROYECTO	INSPECCIÓN NIVEL I PLATAFORMAS OFFSHORE		
DIVISIÓN			
MÉTODO EMPLEADO	INSPECCIÓN VISUAL, MEDICIÓN DE ESPESORES, MEDICIÓN DE POTENCIALES		
		FECHA DE INSPECCIÓN	FECHA DE EMISIÓN
LUGAR DE SERVICIO

INSPECCIÓN DE PLATAFORMAS OFFSHORE INSPECCIÓN NIVEL I LOTE Z - 69		FACEST	
			Página 1 de 14	
	REGISTRO MEDICIÓN DE POTENCIALES		Fecha 21/04/2025	
		Revisión 0

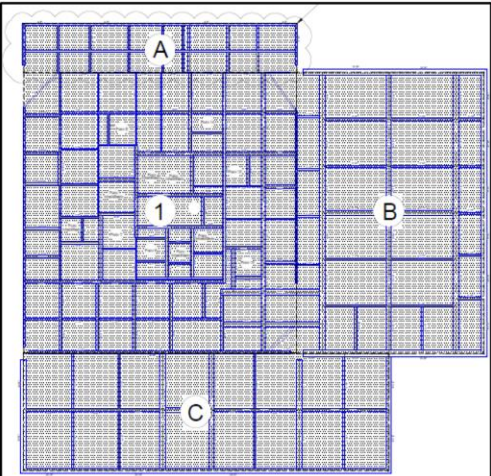
INSPECCIÓN DE PLATAFORMAS OFFSHORE				FACEST																								
	INSPECCIÓN NIVEL I LOTE Z - 69				Página 5 de 14																								
	INSPECCIÓN VISUAL				Fecha 21/04/2025																								
				Revisión 0																									
ESPECIFICACIONES TÉCNICAS																													
PLATAFORMA 0		PROCEDIMIENTO 0		FECHA DE INSPECCIÓN 0/01/1900																									
LUGAR 0		EXAMINADOR 0		ADMINISTRADOR 0																									
DESCRIPCIÓN DEL METODO DE INSPECCIÓN																													
EQUIPO:		MARCA		MODELO:		S/N:																							
CÁMARA FOTOGRÁFICA		MARCA		MODELO:		S/N:																							
WINCHA		MARCA		MODELO:		S/N:																							
RESULTADOS DE INSPECCIÓN																													
MESA DE CABEZALES - PISOS Y BARANDAS																													
N°	ELEMENTOS	CÓDIGO	UBICACIÓN	PRESENTA	DEFECTO ESTRUCTURAL	GRADO DE OXIDACIÓN	DEFECTO DE RECUBRIMIENTO	DIMENSIÓN DE DEFECTO	ESTADO																				
1	PISOS																												
2	BARANDAS																												
COMENTARIOS:																													
DIAGRAMA DE REFERENCIA																													
SECCIONES DE MESA DE CABEZALES

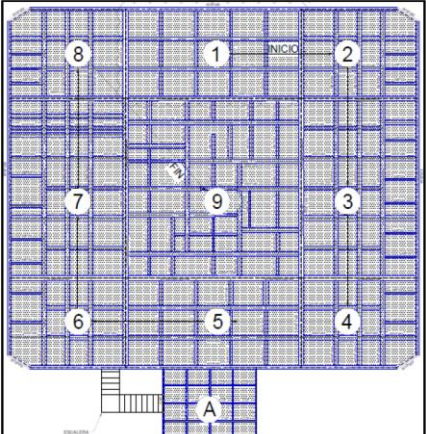
DIAGRAMA DE REFERENCIA

SECCIONES DE MESA INFERIOR
