PROYECTO ESPECIAL OLMOS TINAJONES

Campamento Samán - OPEMA

Información General

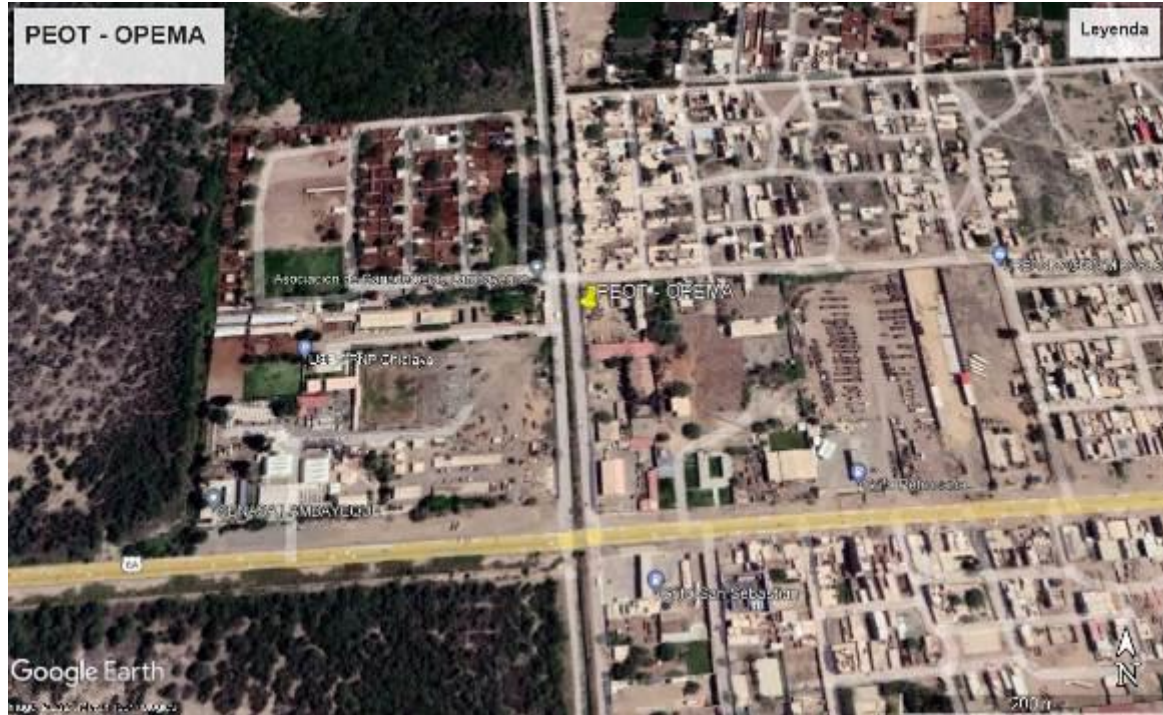
Vista Satelital del Campamento Samán – Sede de Operación y Mantenimiento

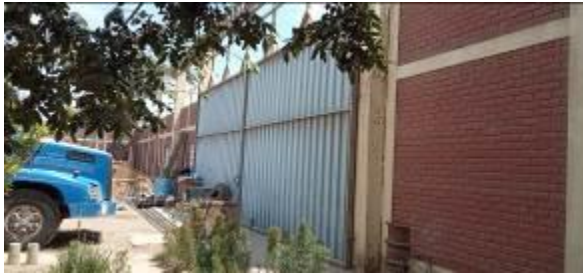
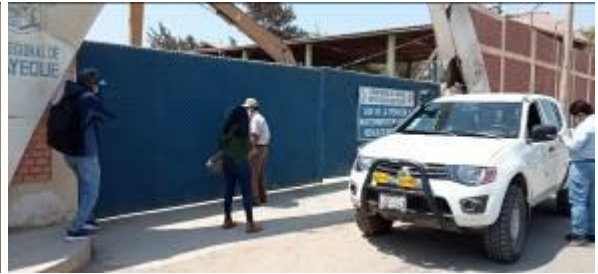
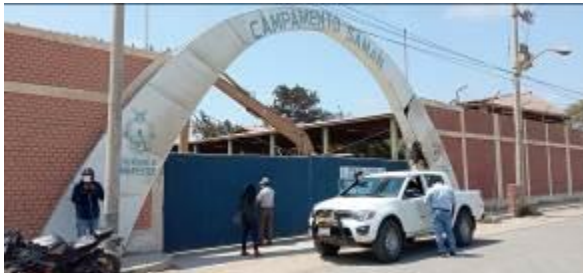
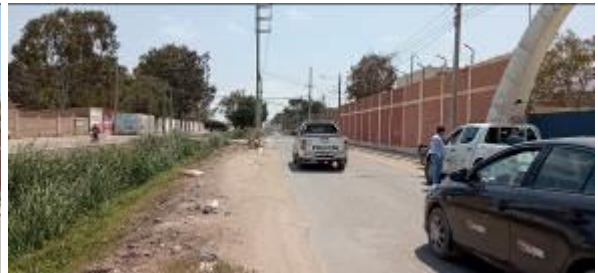
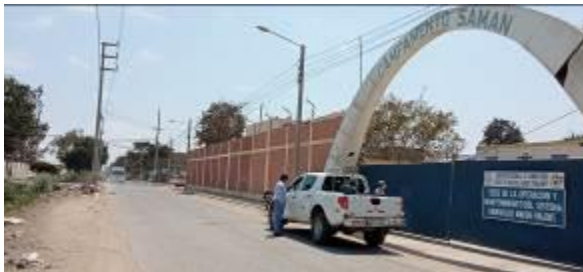
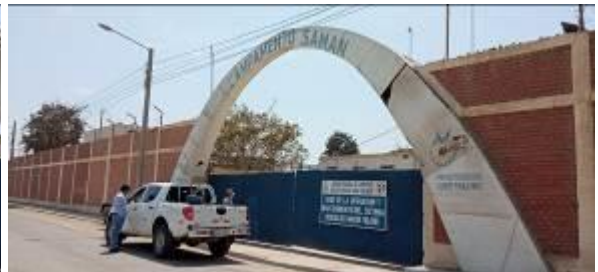
DE LOS ACCESOS

El predio inspeccionado se ubica en zona semi rural periférica de la ciudad de Chiclayo, con frente a calle y dren agrícola.

Cuenta con un portón, de dos hojas, batientes, de fierro, asegurado interiormente con picaportes y candados, usado para acceso vehicular. Postigo en una de las hojas del portón, de una hoja, batiente, asegurado con chapa de tres golpes, para acceso peatonal.

Cuentan con portón de hierro de dos hojas, batientes, asegurado interiormente con picaportes de hierro y candados con chapa de tres golpes, en el ingreso al local.
