CORTES TRANSVERSAL Y LONGITUDINAL

PROYECTO : REPARACION INTEGRAL DE RODETE PELTON DE P.C.H. SHIPILCO

| HYDRO JOULE S.R.L. | | RODETE PELTON DE M.C.H. SHIPILCO Z =17 B=214 | | | | | |

| DIMA DI CONTROLLO PROFILI | | | | | | | |

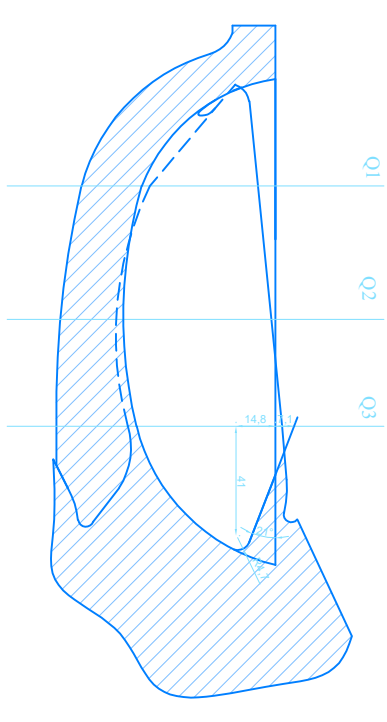
BASE DEL TALON DE REFUERZO

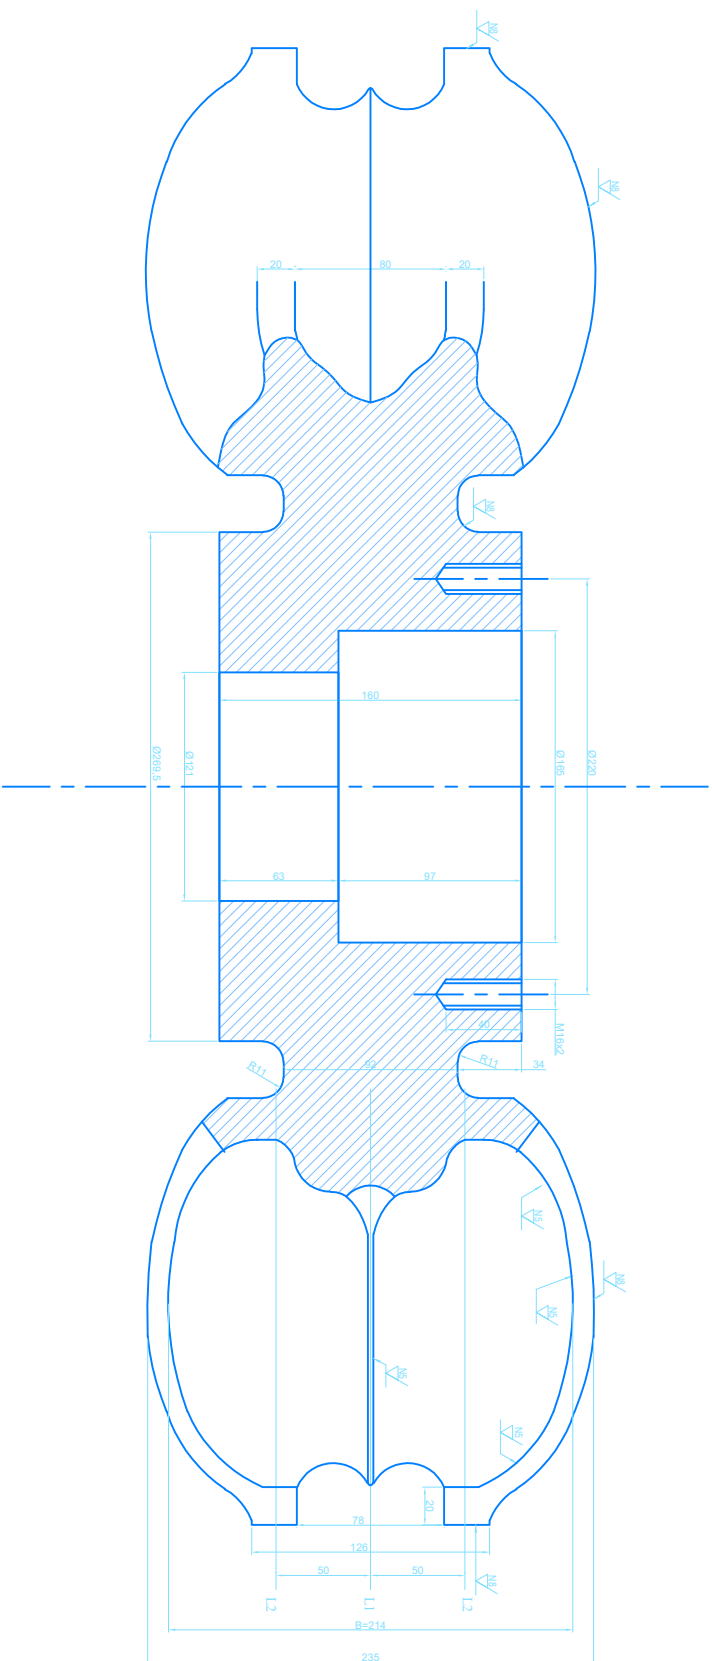
CARACTERÍSTICAS:

P : 321 kW
Hn : 78.8 m
Q : 0.475 m³ / s
N : 600 RPM

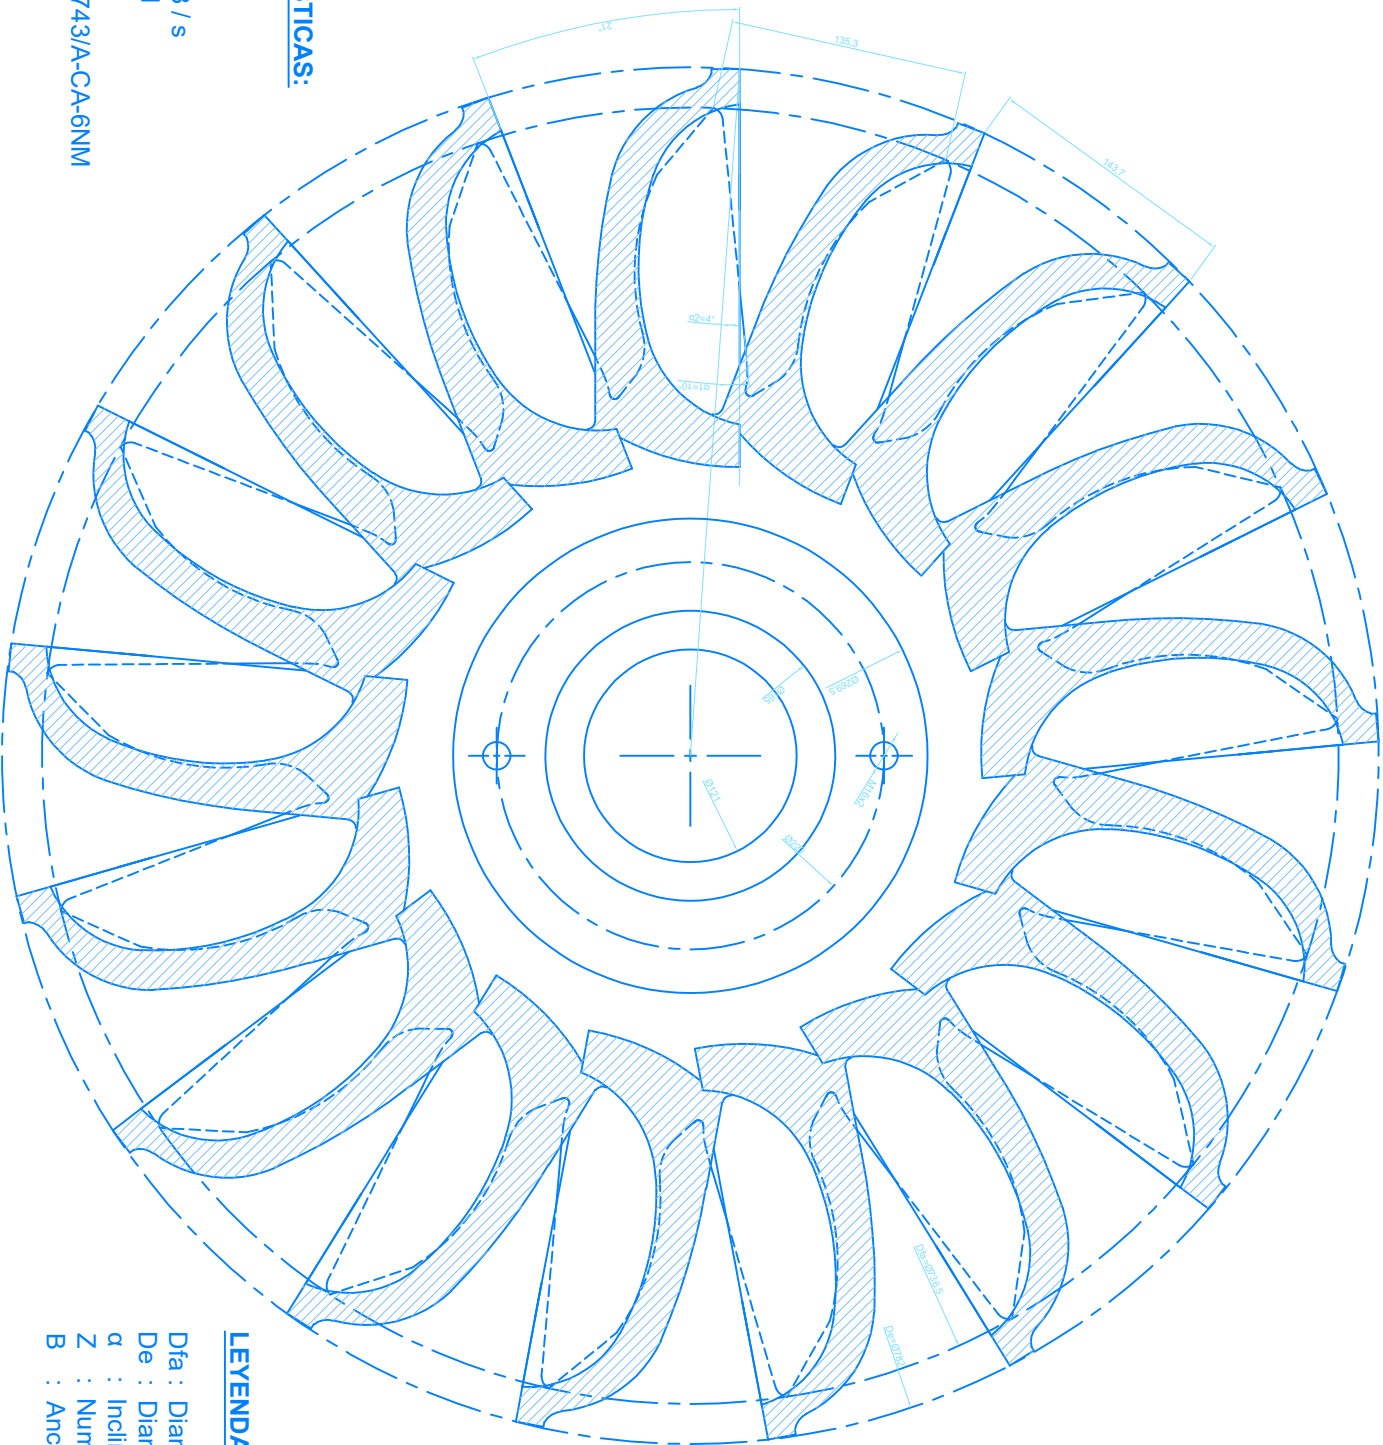
CARACTERISTICAS:

P : 321 kW
Hn : 78.8 m
Q : 0.475 m³ / s
N : 600 RPM

MATERIAL: A743/A-CA-6NM

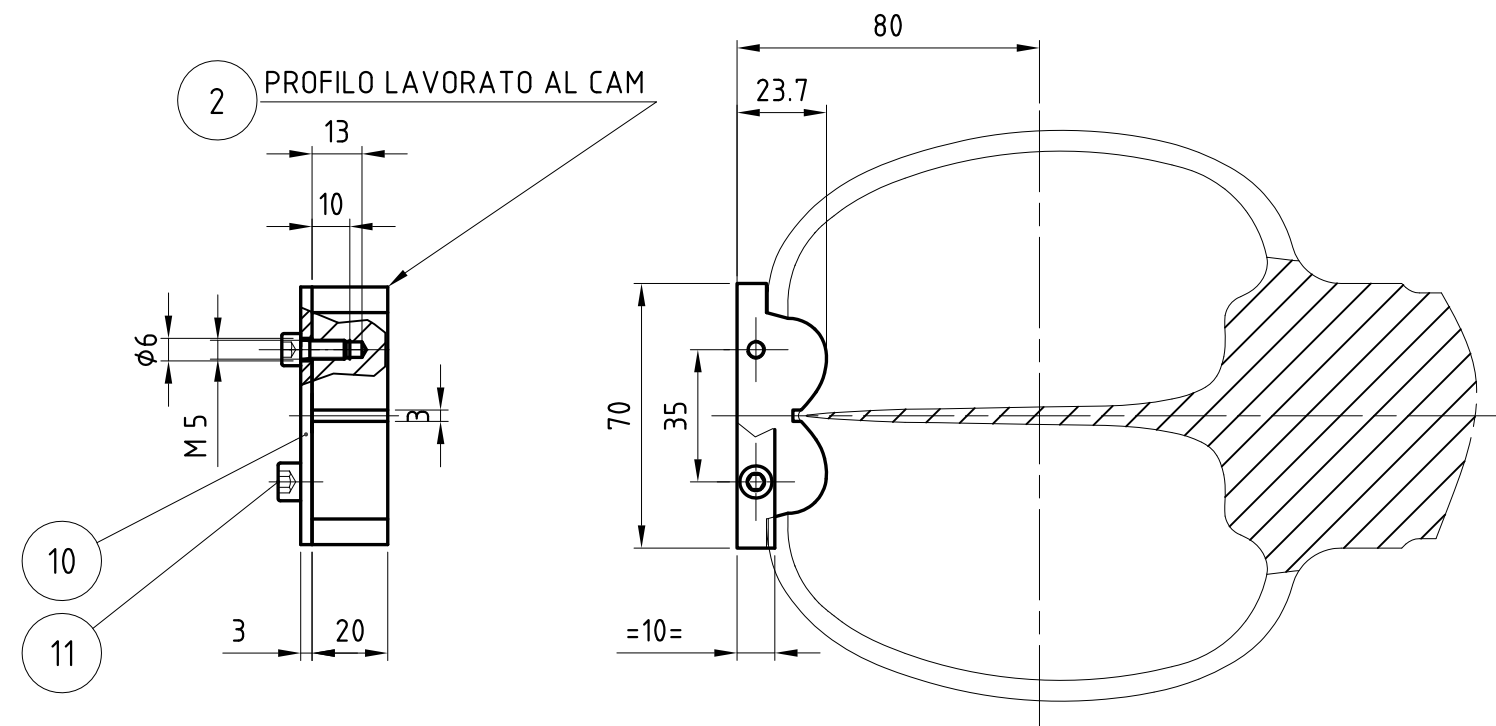
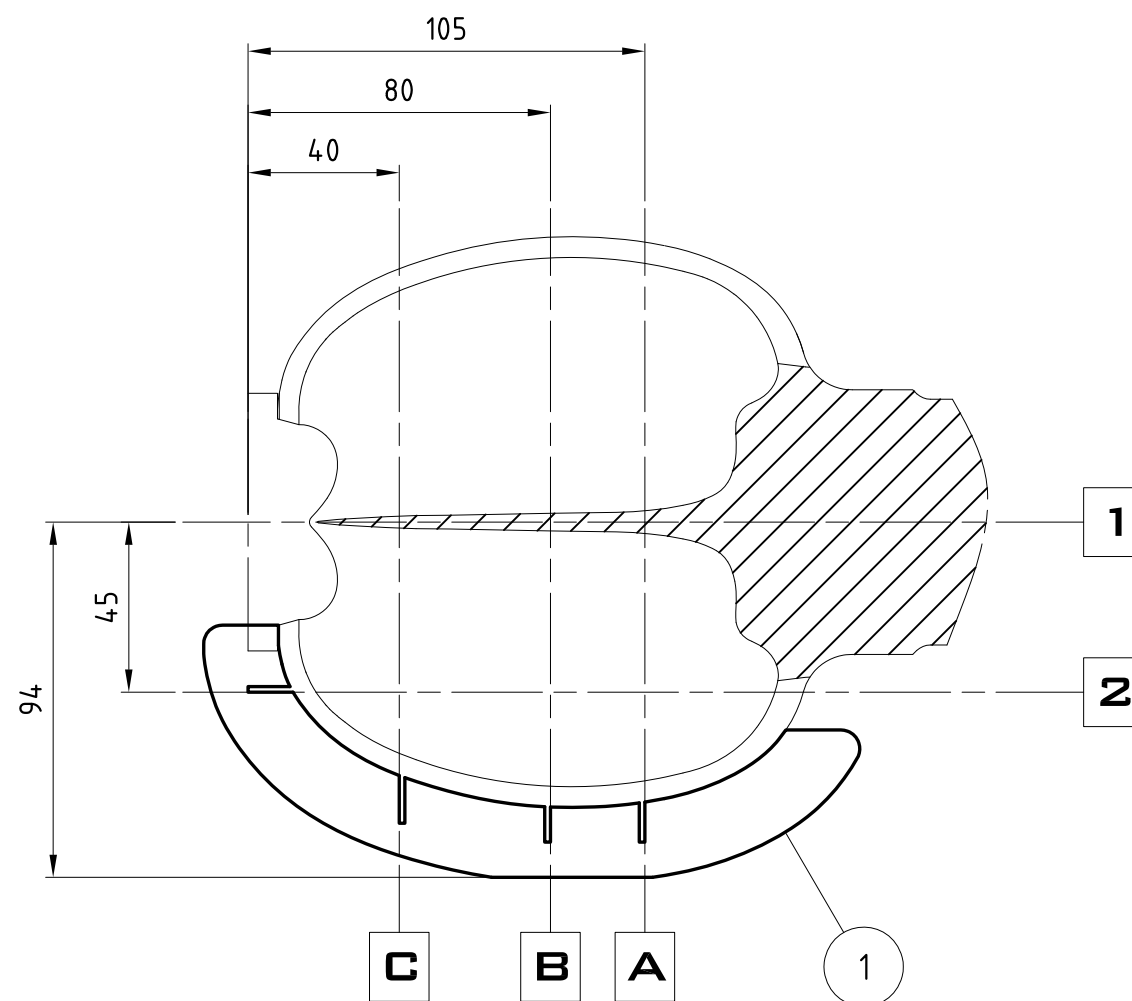
AL MONTAGGIO, MANTENERE ASSOLUTAMENTE
ALLINEATE LE SUPERFICI DELLE
SAGOME A QUELLE DEI BLOCCHETTI

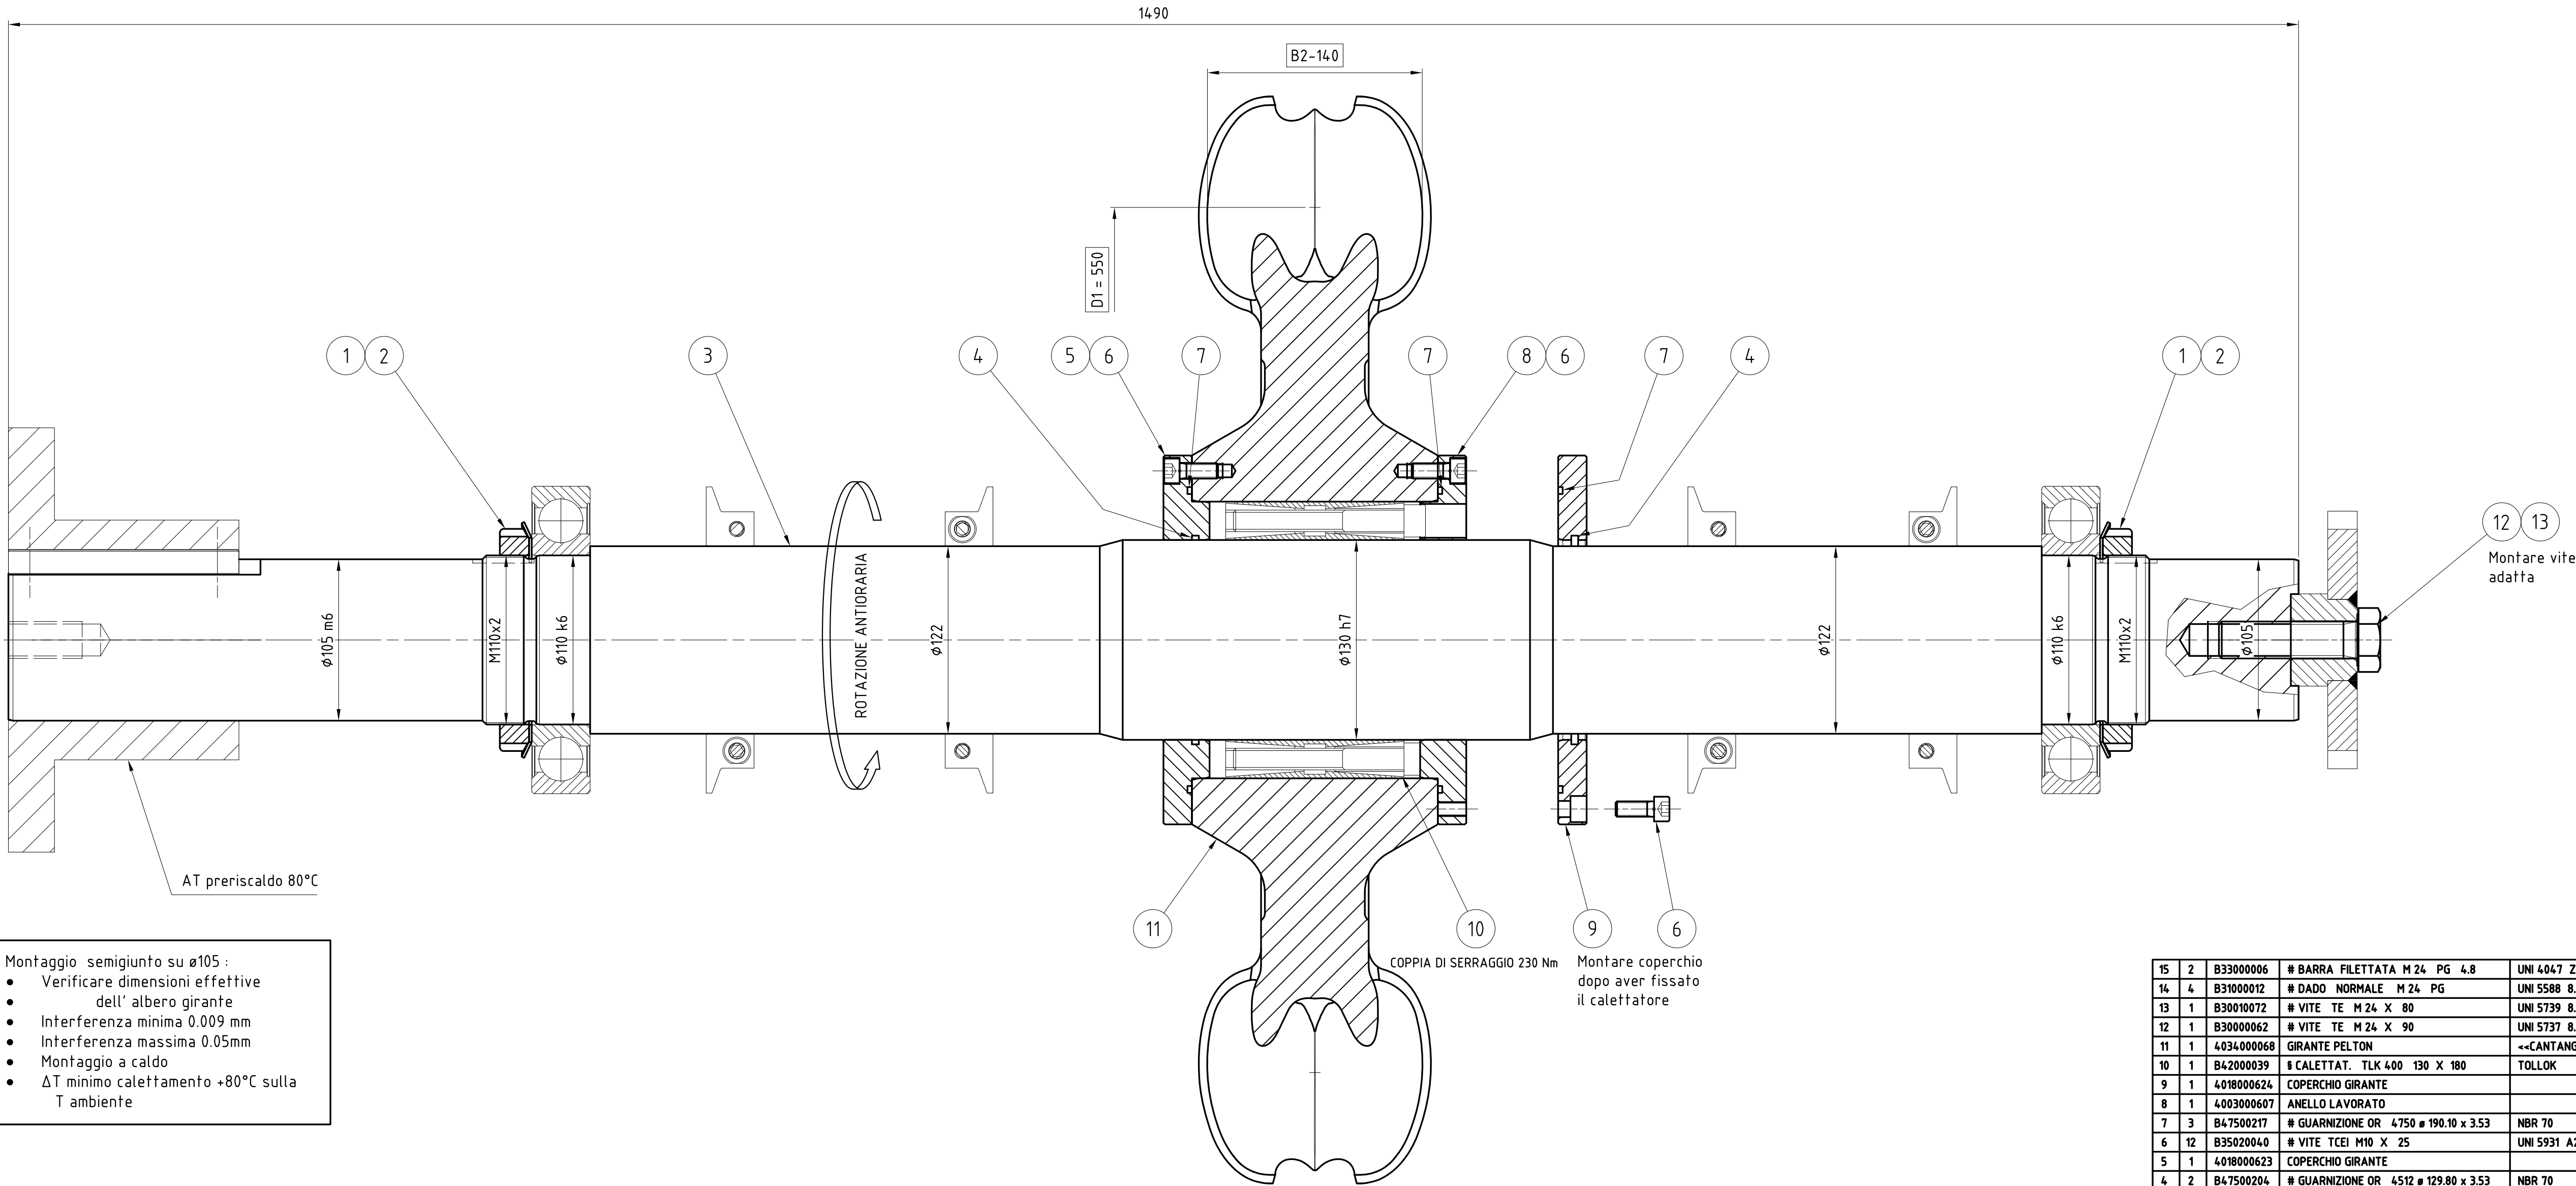
- Montaggio semigiunto su $\varnothing 105$:
- Verificare dimensioni effettive dell' albero girante
 - Interferenza minima 0.009 mm
 - Interferenza massima 0.05mm
 - Montaggio a caldo
 - ΔT minimo calettamento $+80^{\circ}C$ sulla T ambiente

- NOTE PER LA CONSEGNA :
- POSIZIONE E INTERASSE DI CUSCINETTI E ANELLI CENTRIFUGATORI DA VERIFICARE IN SEDE DI MONTAGGIO
 - GIRANTE DA POSIZIONARE IN CENTRALE
 - CUSCINETTI, BUSSOLE DI TRAZIONE E ANELLI CENTRIFUGATORI DA POSIZIONARE IN CENTRALE
