ESTADO ACTUAL - ZONA 01
(102.79 m2)

DETALLE DE LA COLOCACIÓN
DE GAVIÓN ENTRE Z01 Y EL
PATIO CENTRAL DEL PAB. 25
ESC.:S/E

Ministerio de Salud
Hospital "Victor Larco Herrera"
Calle 1 de Mayo N° 600, Magdalena del Mar, Lima - Lima
Ing. Elsa Janet Rivera Del Rio
Santiago Paredes Reg. 1018
Directora Ejecutiva

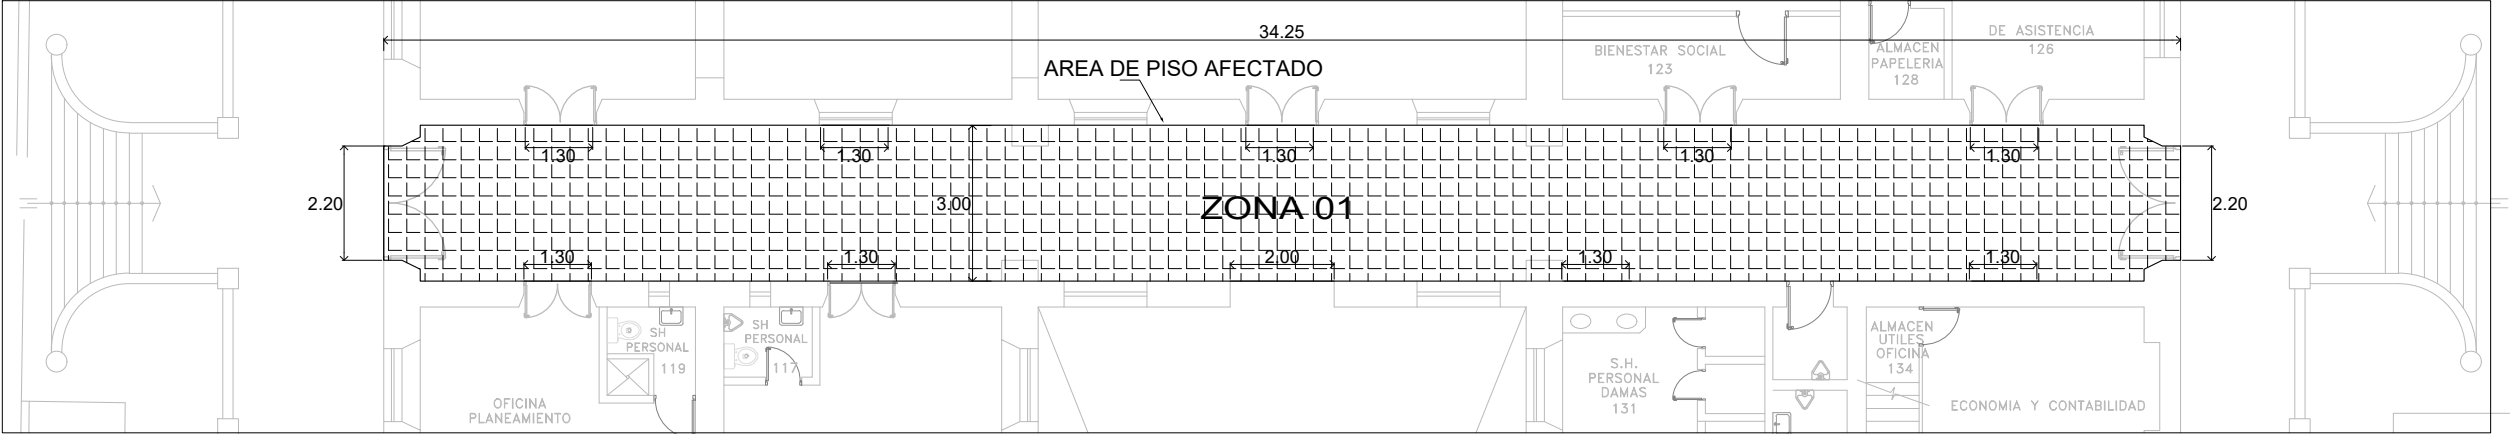
AREA TOTAL DEL CORREDOR (zona 01 a intervenir)	103.35 m2
UBICACIÓN DE LOS GAVIONES (para confinar la zona 01)	3.62 m3

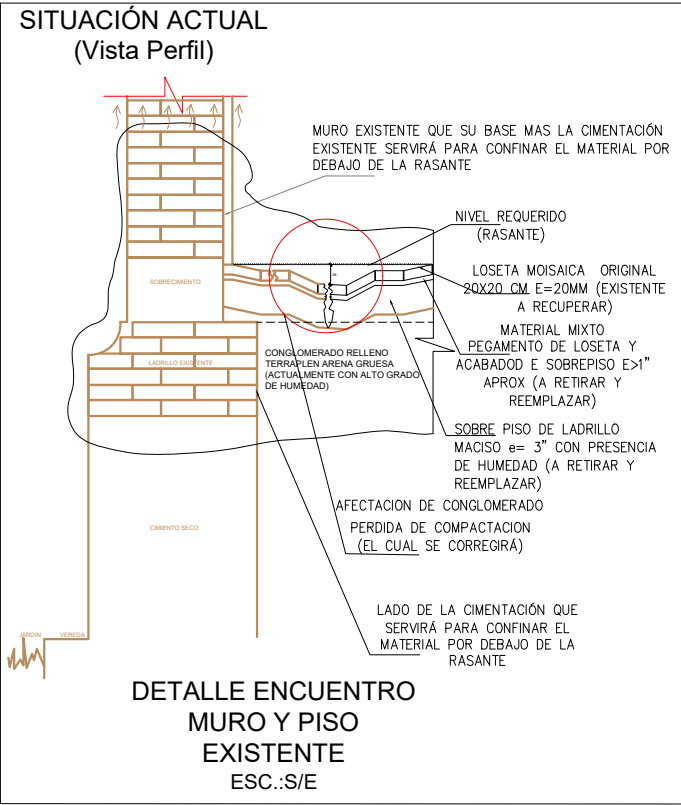
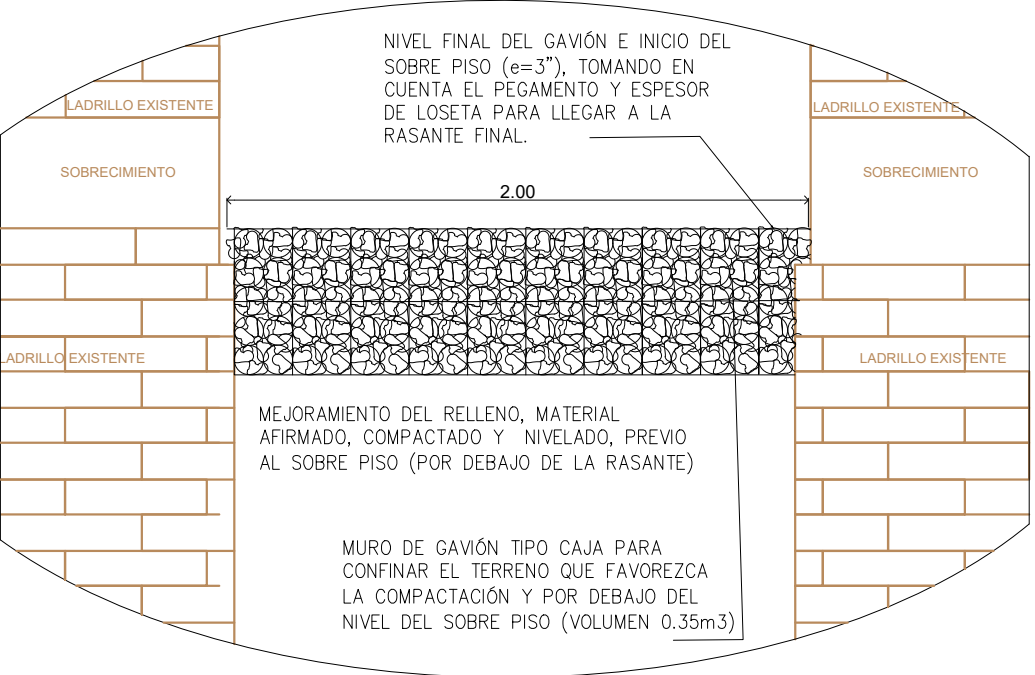
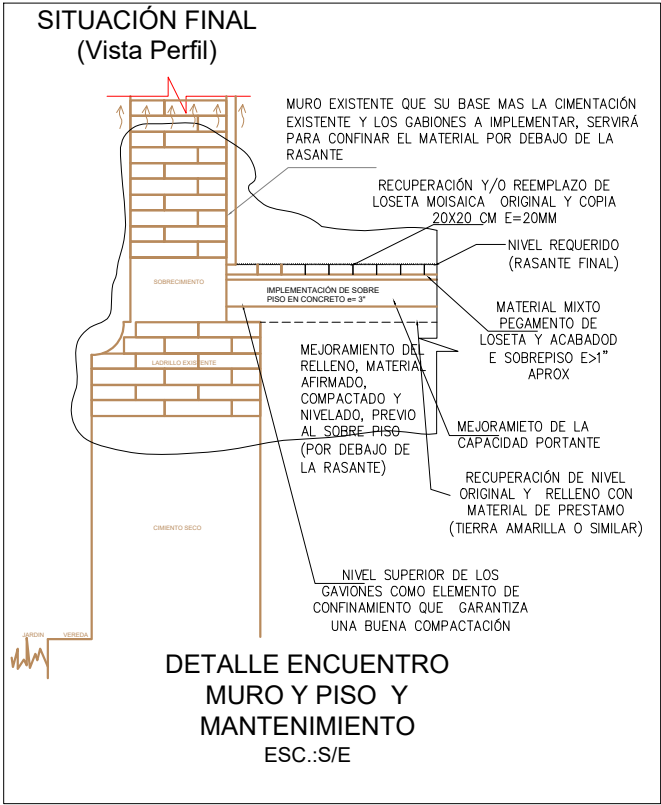
- Nota: Posterior a la acción de remoción y clasificación de las losetas (tipo mosaico o similar), se procede con las siguientes tareas o actividades:
- 1.- Retiro del material existente (mixto, sobre piso de ladrillo y relleno con presencia de excesiva humedad, incluyendo la tubería de drenaje, cajas de registros y demás existentes en el volumen de terreno intervenido.

- 2.- Retiro de material de relleno y colocación de gaviones en sectores estratégicos que faciliten el afirmado y/o compactación.
 - 3.- Reposición de relleno recuperado, el cual previamente se elimino restos de impurezas, mediante acción de tamizado (operación mecánica y/o manual de tamizar).

- 4.- Primera acción de compactación (manual o mecánica) del área a intervenir (garantizando su confinamiento).
 - 5.- Suministro y colocación del sistema de drenaje, incluye las cajas de registro y los acoplamientos respectivos de las tuberías y tramos existentes.

- 6.- Suministro y colocación de material de préstamo (tierra amarilla o relleno con mejores características del existente) para favorecer la compactación del terreno y/o cama de apoyo para tuberías.

- 7.- Segunda acción de compactación (manual y/o mecánica) del área a intervenir, con precaución del volumen de tierra sobre el sistema de drenaje y el nivel de la rasante final (previo al sobre piso).

- 8.- Implementación de sobrepiso de concreto (e=3") con malla electrosoldada de 15x15 (e=6mm), tomar en cuenta el nivel de la rasante previo a la colocación de las losetas.
