Informe de Evaluación de Riesgos de Propiedad

Planta La Atarjea

**Servicio de Agua Potable y
Alcantarillado de Lima -
SEDAPAL**

Noviembre 04, 2022

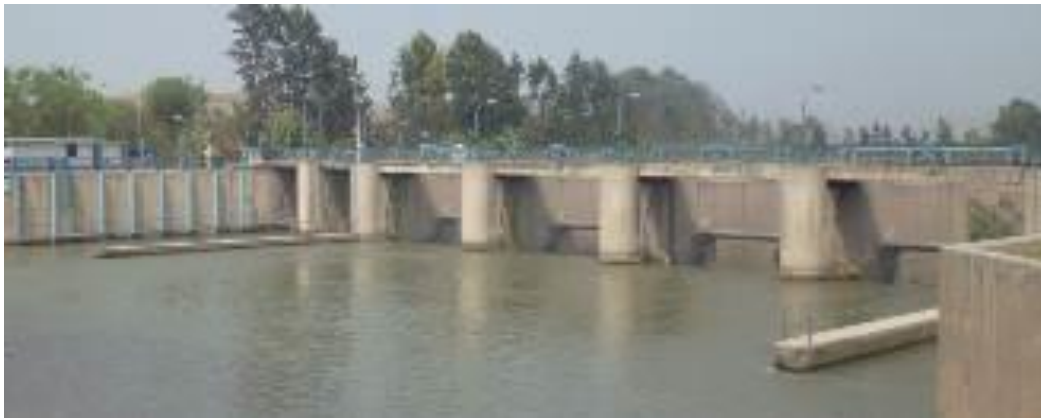
El barraje móvil consta de 5 compuertas deslizantes que se mueven sobre rodillos de 9,15 m. de largo por 2,74 m de alto cada una. El tramo que se utiliza como compuertas de limpia está formado por dos compuertas deslizantes por rodillos de 4,88 m. de largo por 2,74 m. de alto cada una. El ancho total del cauce del río en la zona de toma es de 66,77 m. y el ancho libre descontando los espesores de los pilares es de 55,60 m.

Este barraje ha sido diseñado para evaluar un gasto de máximo de 700 m³/s.

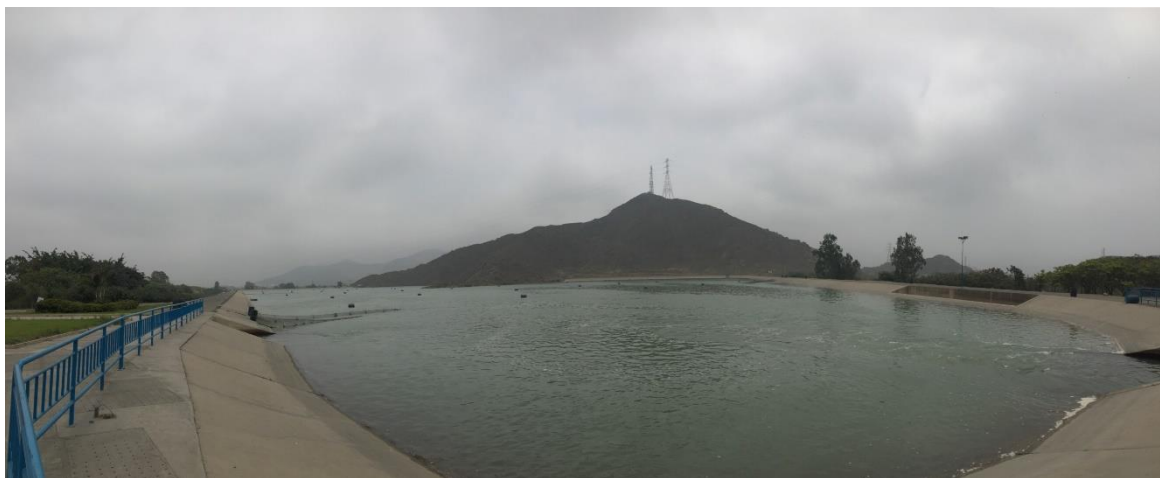
Dimensiones Estanque Regulador N°1

Se ubica en la zona denominada Santa Rosa 1.

Sin embargo, también existen estructuras que comprenden diques de tierra con losas de concreto como son los estanques, además de los reservorios, que tiene muros de concreto y son techados. El estanque regulador N°1 de 500,000 m³ ha sido construido junto al cerro Santa Rosa y el estanque regulador N°2 de 1, 000, 000 m³ está más separado del cerro, a unos 100 metros del estanque N°1. Allí se encuentra dos tipos de materiales: rocoso y otro de grava y arena. Estas son las estructuras de mayor riesgo, de producirse un terremoto de fuerte intensidad, podría generar mayores daños en los estanques debido a la ampliación de la onda producida por el cerro y el suelo blando donde está construido el reservorio. Se observaron que cuentan con piezómetros, los cuales son monitoreados por personal de Sedapal, aparte de tener estudios de estabilidad.

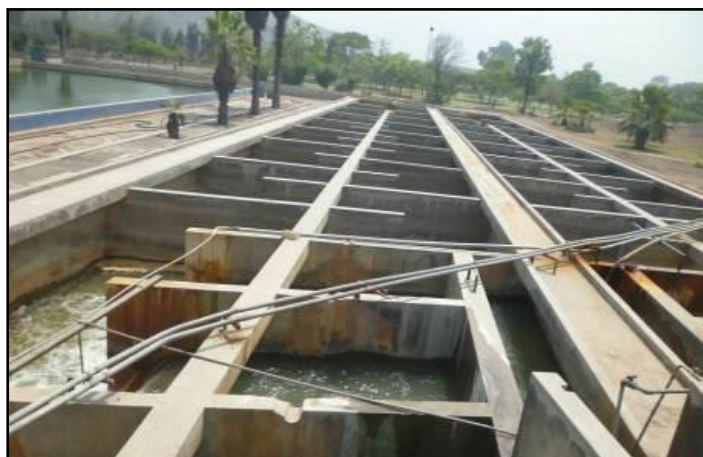
Estos floculadores fueron diseñados para un caudal de 4 m³/s y trabajan satisfactoriamente hasta con 5 m³/s. En la oportunidad de la ampliación de la planta a 7,5 m³/s, se hicieron ventanas en los tabiques para disminuir la pérdida de carga mayor que hubiera correspondido al aumento del caudal.

Existe una conexión directa del canal que alimenta estas cámaras con el canal recolector de los sedimentadores, en forma que se podrá dejar una o más cámaras fuera de servicio.

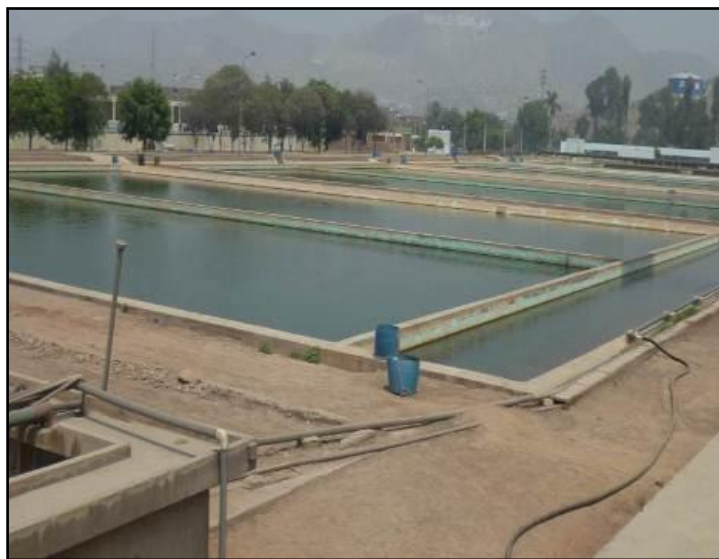
Son diez unidades de flujo horizontal dispuestas en dos baterías, con un área superficial total de 24 000 m². Existe un canal recolector de ancho variable que se incrementa hacia aguas abajo para evitar continuos cambios de velocidad cada vez que se recibe las descargas de las nuevas unidades. Los ingresos de los sedimentadores a este canal se han diseñado con transiciones en curva para evitar represamiento.

Por el extremo de aguas arriba este canal se ha extendido para recibir directamente las aguas que ingresan a la planta. La conexión es a través de un rebosadero en los canales que alimentan a los floculadores, en forma que no será necesario ningún equipo pesado de compuertas.

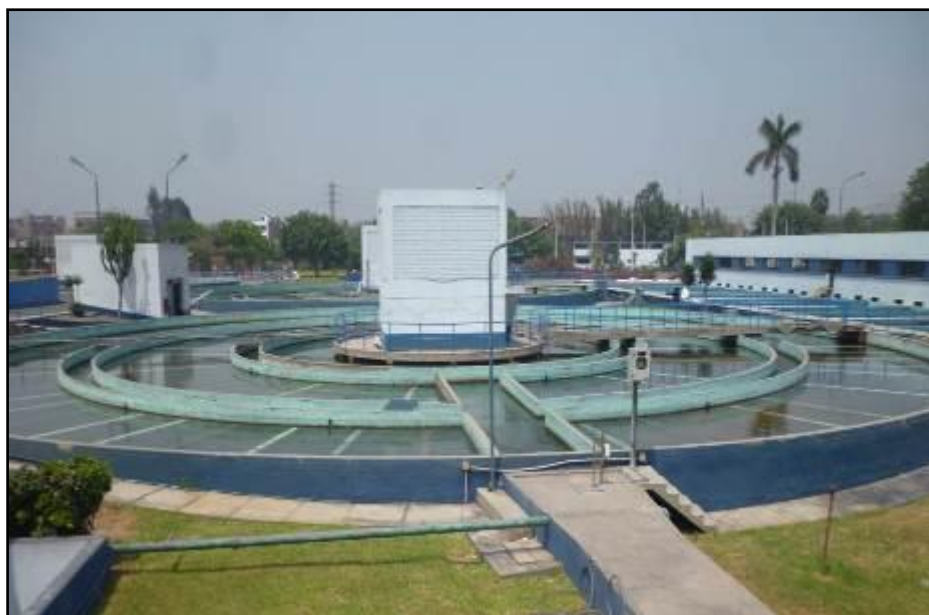
Cuando el agua alcanza, en la campana de vacío, el nivel inferior, la válvula de esta se cierra

El fango asentado en el concentrador es extraído periódicamente por la válvula automática de las purgas.

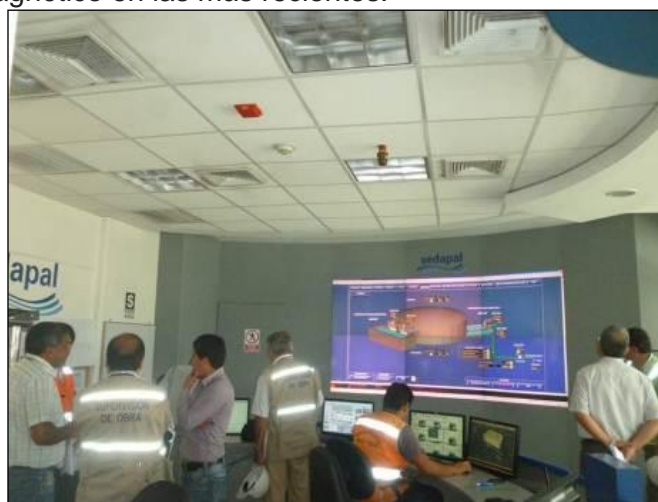
Las plantas de tratamiento La Atarjea, Chillón y Huachipa cuentan con macro medidores para registrar y controlar la producción de agua. En el caso de la planta de la Atarjea, la planta 1 cuenta con 2 macro medidores tipo vertedero de tecnología antigua que tienen un menor nivel de precisión que los de las plantas más modernas que son del tipo ultrasonido y del tipo electromagnético en las más recientes.
