SERVICIO DE MANTENIMIENTO CORRECTIVO, ACONDICIONAMIENTO DEL SISTEMA SANITARIO Y PUESTA EN FUNCIONAMIENTO DE LOS ESPEJOS DE AGUA DE LA PLAZA SAN MARTIN (PUMACAHUA Y ZELA) DEL CENTRO HISTÓRICO DE LIMA.

PROYECTO:
REHABILITACION DE ESPEJOS DE AGUA PUMACAHUA Y ZELA DE LA PLAZA SAN MARTÍN

PLANO:
LOCALIZACIÓN Y UBICACIÓN

REHABILITACIÓN DE ESPEJOS DE AGUA
PUMACAHUA Y ZELA DE LA
PLAZA SAN MARTÍN
CORTE ACTUAL A - A

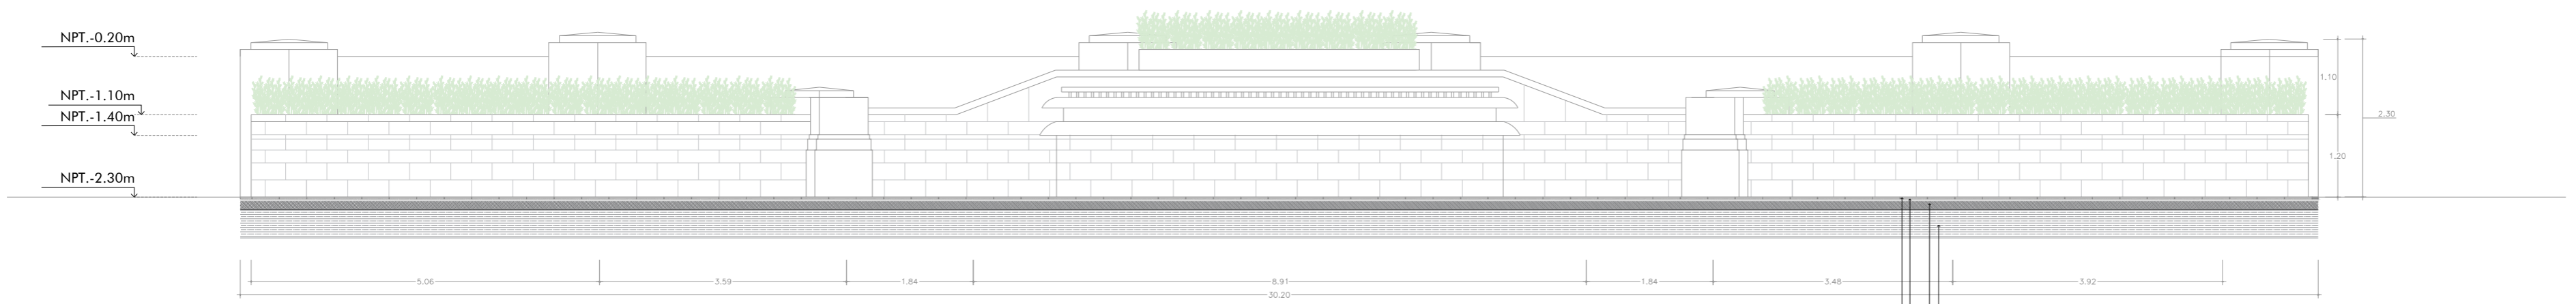
CORTE B - B

Baldosa de piedra talamoye, e= 2.5cm
f'c=1000 Kg/cm2
Mortero de cemento y arena, e=3cm,
f'c=200Kg/cm2
Losa de concreto ,e= 13cm
Subrasante existente compactado

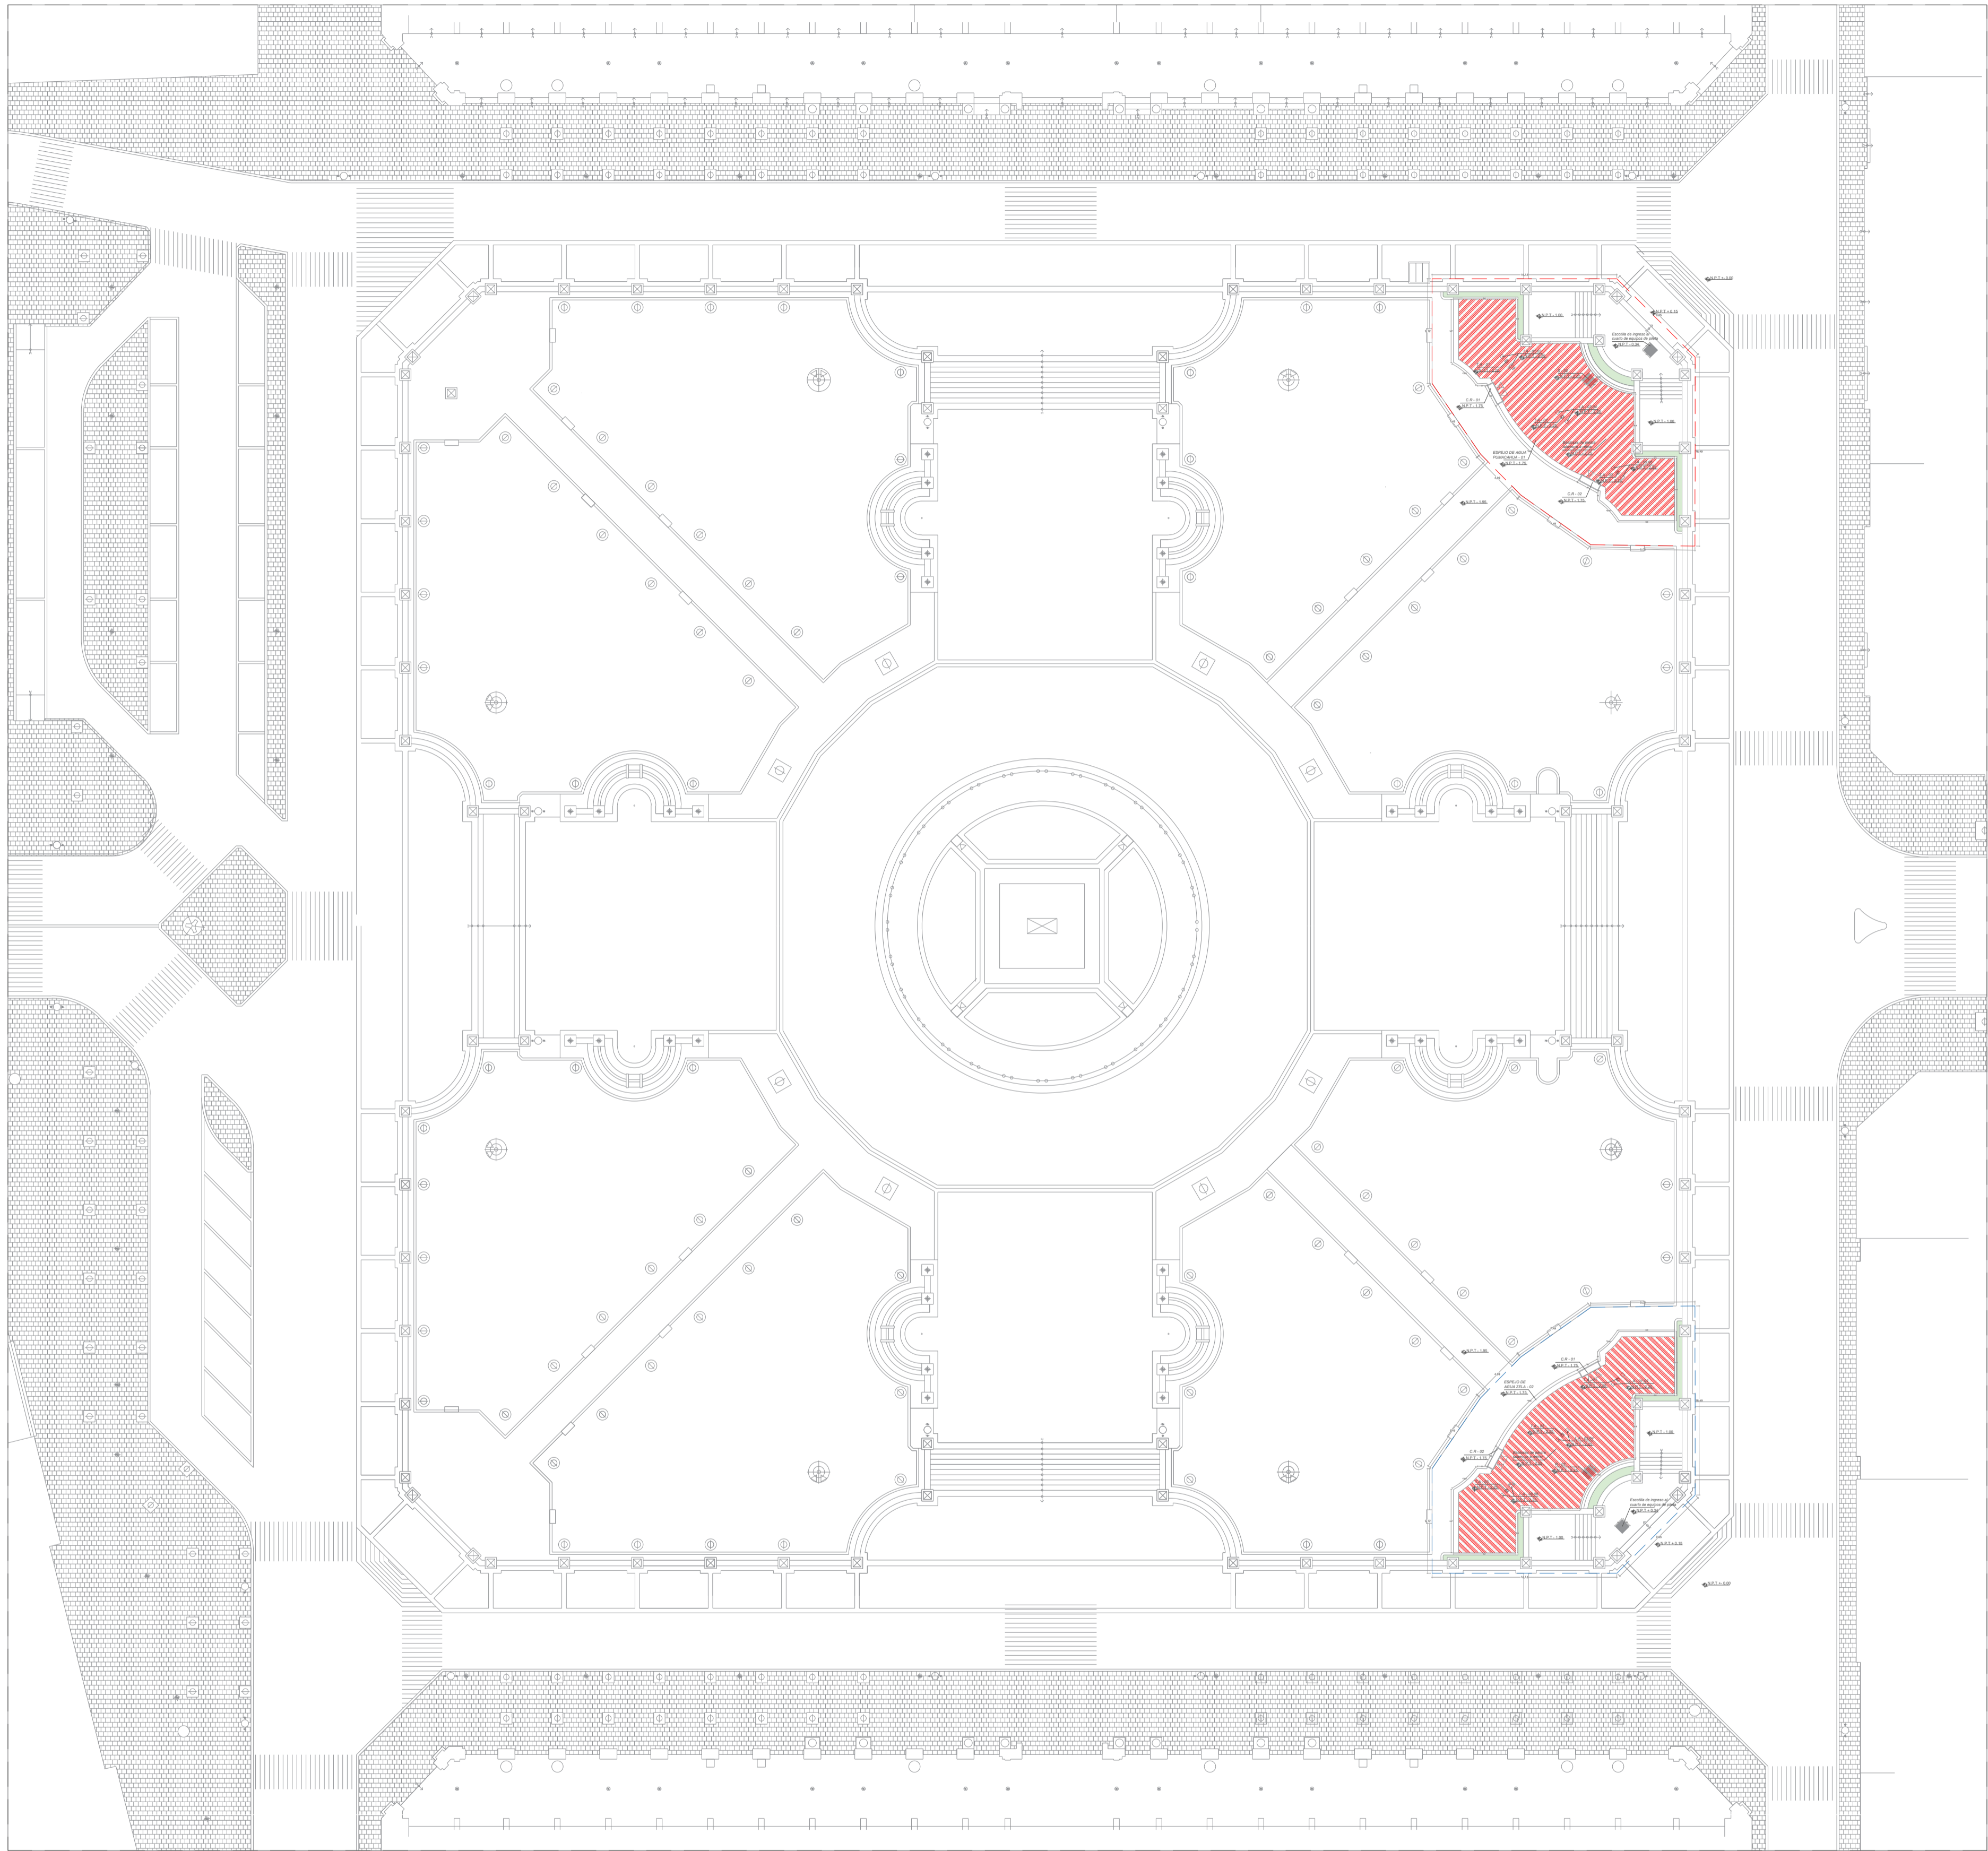
PLANTA
ESC: 1/250

---	LÍMITE DE INTERVENCIÓN DE LA FUENTE PUMACAHUA
---	LÍMITE DE INTERVENCIÓN DE LA FUENTE ZELA
	BALDOSAS DE PIEDRA TALAMOYE A RETIRAR PARA POSTERIOR IMPERMEABILIZACIÓN DE POZA
	ÁREA VERDE EXISTENTE (NO FORMA PARTE DE LA INTERVENCIÓN)
