INFORME TECNICO SUSTENTATORIO

Nº GCEO-0117-2023

- ASUNTO :** Aprobación de Informe Técnico Sustentatorio para **Adjudicación Abreviada** bajo el artículo **47.i (Emergencia)**, del Reglamento de Contrataciones de PETROPERÚ.
- REFERENCIA :** “SERVICIO DE REPARACIÓN TUBERÍA POR EMERGENCIA EN EL KM. 51+798 DEL TRAMO I DEL ONP”

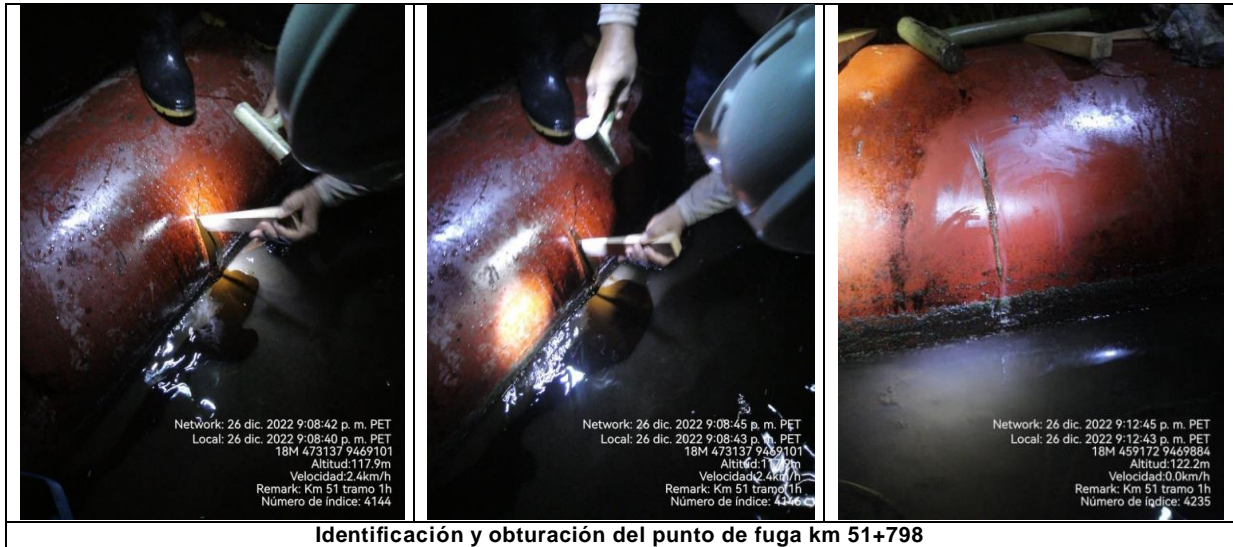
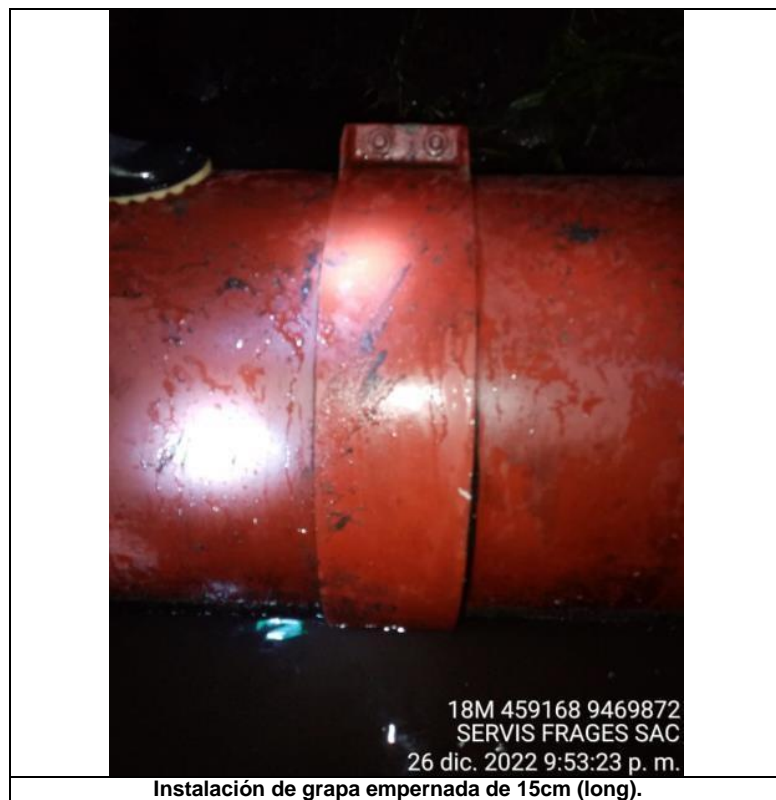
ANEXO 1- Registro fotográfico de contención de fuga en Km 51+798 Tramo I ONP

Aproximadamente a las 21:03 hrs., el personal movilizado de primera respuesta identificó la progresiva exacta del evento como el Km 51+798 Tramo I del ONP, confirmándose efectivamente la fuga de hidrocarburo. Así también, se determinó que la fuga de hidrocarburo provenía de un corte pasante en la tubería de aproximadamente 5cm, ubicado a las 10:30 hrs. (posición horaria).

A las 21:05 hrs., se logró contener la fuga de hidrocarburo mediante la instalación de un elemento sellante de madera y a las 21:53 hrs. se culminó la instalación de una grapa empernada de Ø 24” x 15 cm de longitud. Ver registro fotográfico en **Anexo 1**.
- 3.3 El 27.12.2022, aproximadamente a las 10:00 hrs, se realizó la constatación policial en la cual participaron 03 miembros de la PNP, 05 trabajadores por parte de Petroperú y 02 trabajadores de la Contratista que brindaba el apoyo para la contención de la fuga.

| <p>Grapa emperrada de 15cm (long)</p> | <p>Personal PNP en punto de corte.</p> |
| <p>Retiro de grapa emperrada de 15 cm.</p> | |
| <p>Personal PNP constatando corte</p> | <p>Personal Técnico UMT-dimensionando corte</p> |

Se realizó el retiro de la grapa empernada de 15cm para la constatación respectiva del corte efectuado en la tubería en el Km 51+798 Tramo I del ONP. Terminada la Constatación por parte del personal PNP, se procedió a instalar la grapa empernada de 30 cm que brindará mayor seguridad ante posible manipulación por parte de terceros. (Ver **Anexo 2**)

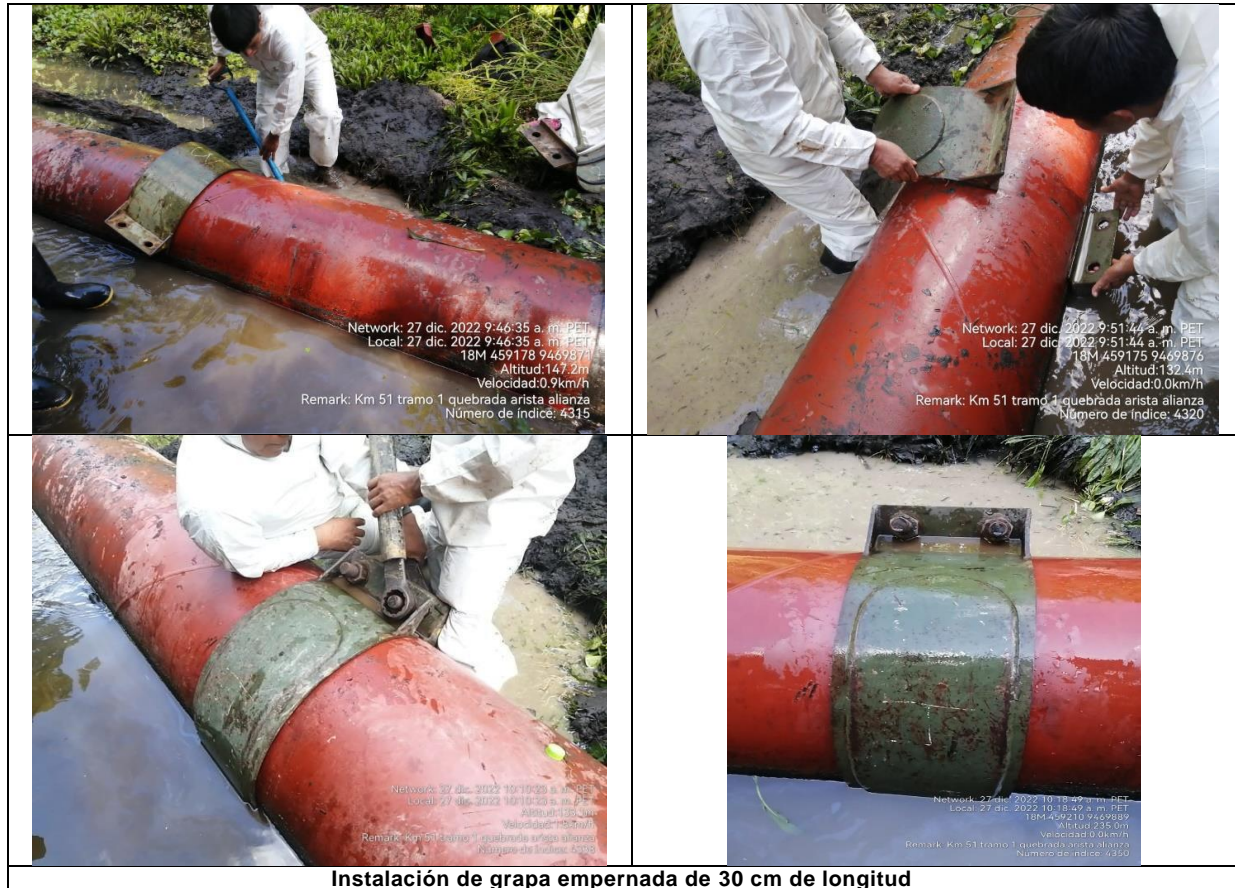
ANEXO 1: Instalación de grapa empernada de 30cm

Instalación de grapa empernada de 30 cm de longitud

A las 13:00 hrs (aproximadamente) se concluye con la constatación policial, y el personal Técnico Mantenimiento Tubería junto al personal de apoyo Contratista, realizaron el cierre con la grapa metálica empernada de Ø 24" x 30 cm de longitud.
