SERVICIO DE ACONDICIONAMIENTO DE PATIOS CON COBERTURA DE MALLA RASCHEL EN LA IE N°0131 MONITOR HUASCAR – DISTRITO DE SAN JUAN DE LURIGANCHO – LIMA - LIMA CODIGO LOCAL 324617

CORTES - PATIO 002

EM - 05

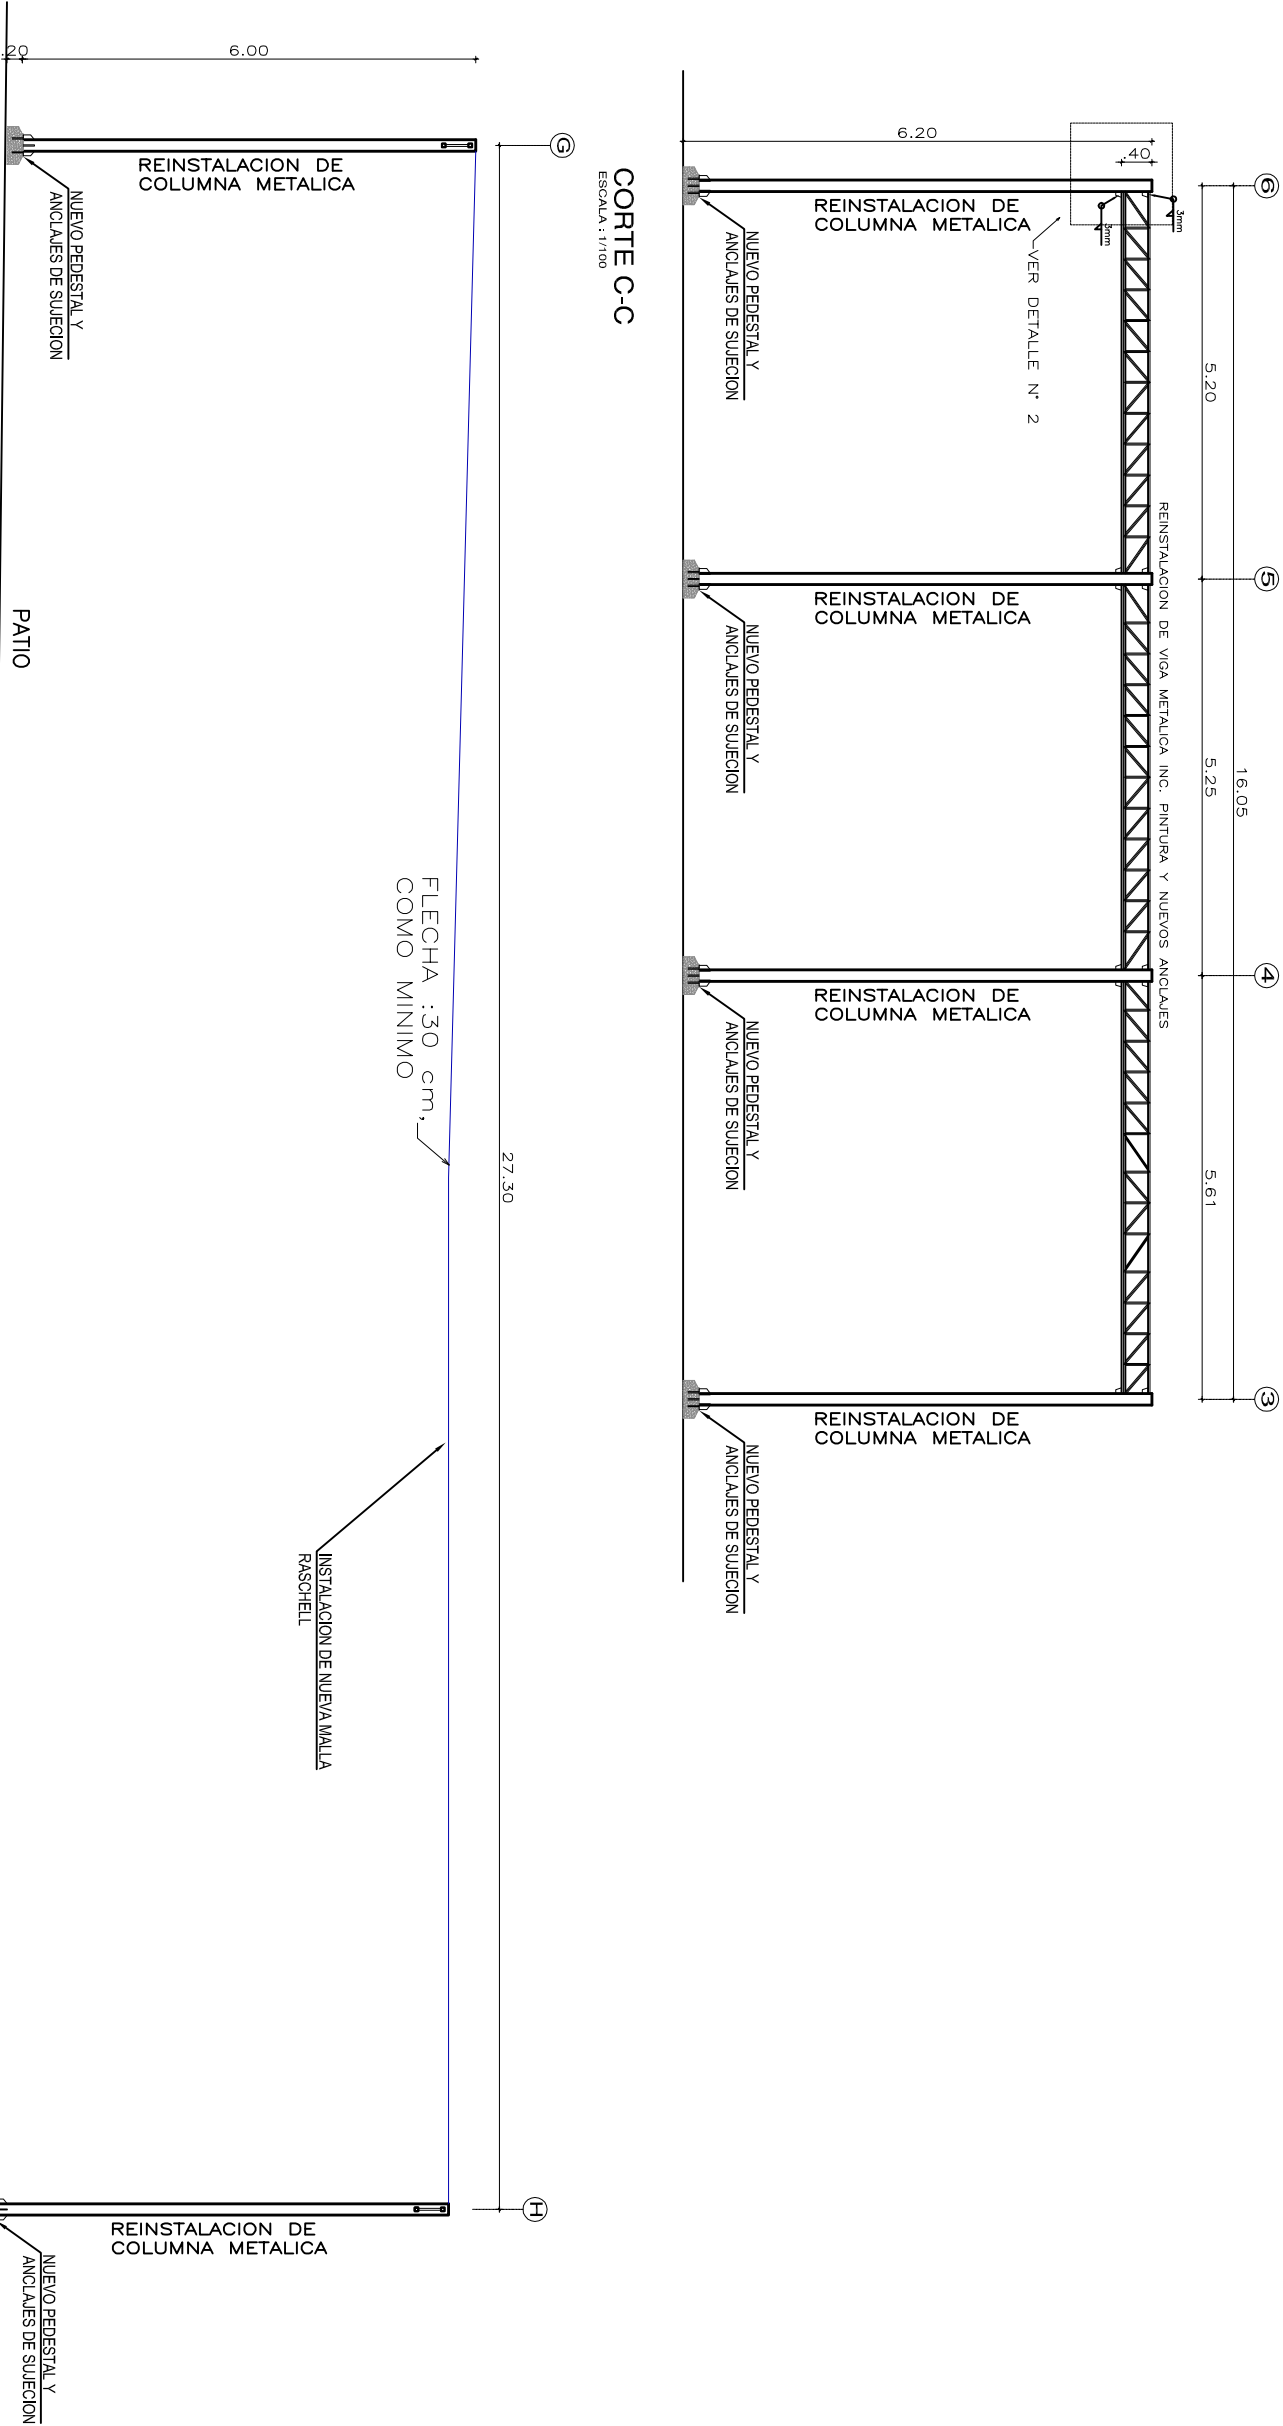
CORTE D-D

ESCALA: 1:100

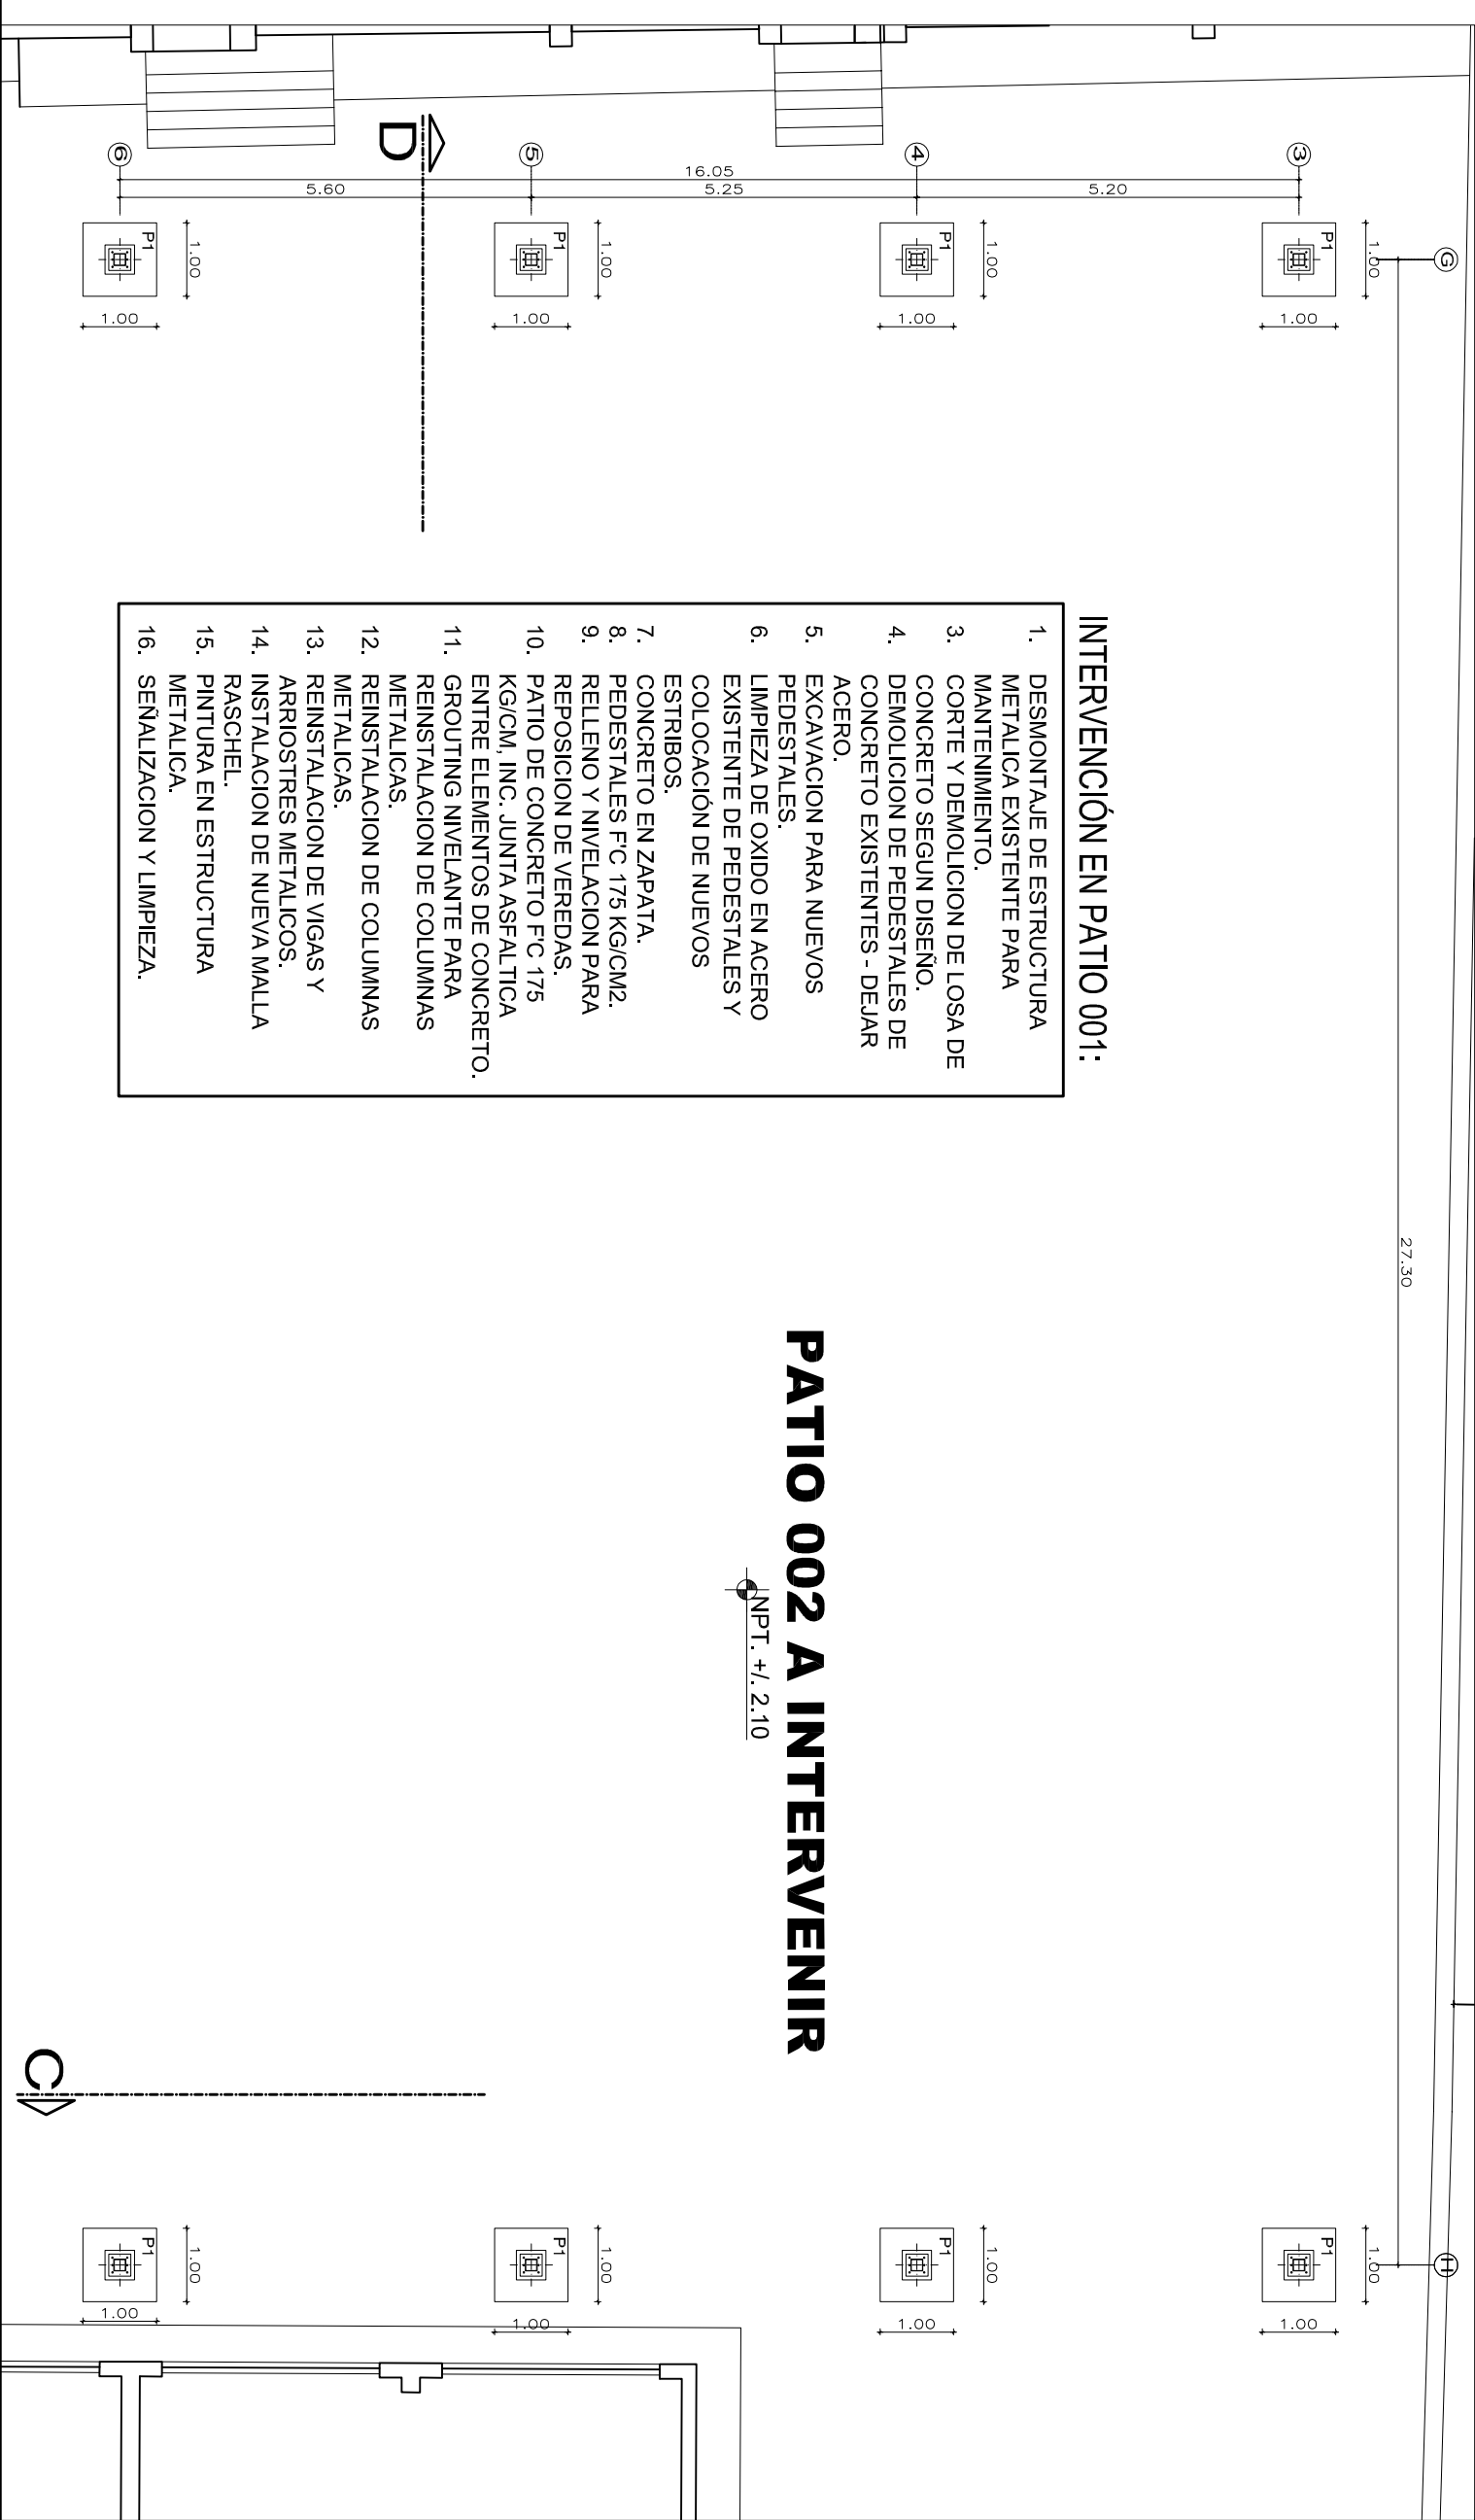
PATIO 002 A INTERVENIR

INTERVENCIÓN EN PATIO 001:

1. DESMONTAJE DE ESTRUCTURA METALICA EXISTENTE PARA MANTENIMIENTO.
2. CORTES Y DEMOLICION DE LOSA DE CONCRETO SEGUN DISEÑO.
3. DEMOLICION DE PEDESTALES DE CONCRETO EXISTENTES - DEJAR ACERO.
4. EXCAVACION PARA NUEVOS PEDESTALES.
5. LIMPIEZA DE OXIDO EN ACERO EXISTENTE DE PEDESTALES Y COLOCACION DE NUEVOS ESTRIBOS.
6. CONCRETO EN ZAPATA.
7. PEDESTALES F.C. 175 KG/CM2.
8. RELLENO Y NIVELACION PARA REPOSICION DE VEREDAS.
9. PATIO DE CONCRETO F.C. 175 KG/CM, INC. JUNTA ASFALTICA ENTRE ELEMENTOS DE CONCRETO.
10. GROUTING NIVELANTE PARA REINSTALACION DE COLUMNAS METALICAS.
11. REINSTALACION DE COLUMNAS METALICAS.
12. REINSTALACION DE VIGAS Y ARRIOSTRES METALICOS.
13. INSTALACION DE NUEVA MALLA RASCHEL.
14. PINTURA EN ESTRUCTURA METALICA.
15. SENALIZACION Y LIMPIEZA.
