SERVICIO DE ACONDICIONAMIENTO DE PATIOS CON COBERTURA DE MALLA RASCHEL EN LA IE N°0131 MONITOR HUASCAR – DISTRITO DE SAN JUAN DE LURIGANCHO – LIMA - LIMA CODIGO LOCAL 324617

INSTITUCION EDUCATIVA N° 0131
MONITOR HUASCAR
COD. LOCAL 324617

DETALLES
VARIOS

EM - 06

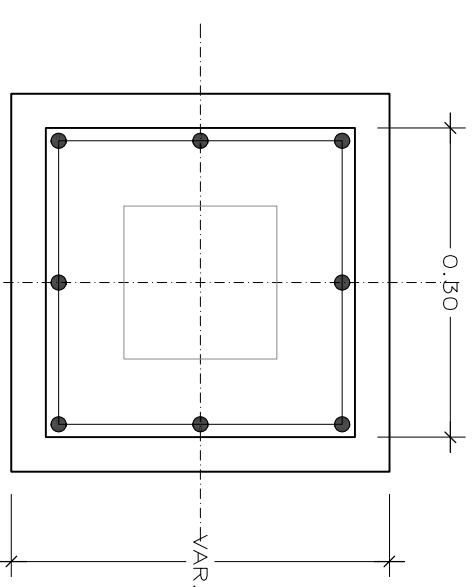
Estribos $\square \phi 3/8":1@.05,R@.10$
CORTE 1-1
ESCALA : 1/10

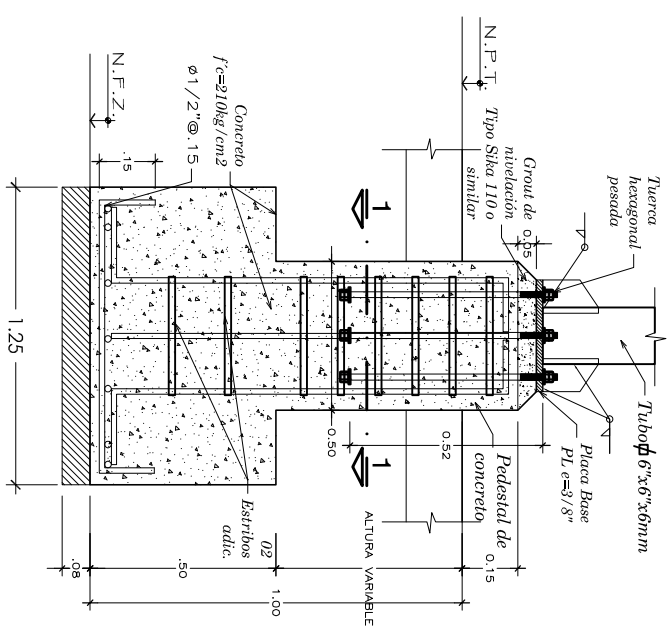
DETALLE ZAPATA TIPICA
ESCALA : 1/20

NIVEL DE FUNDACION (Df)=1.20m.

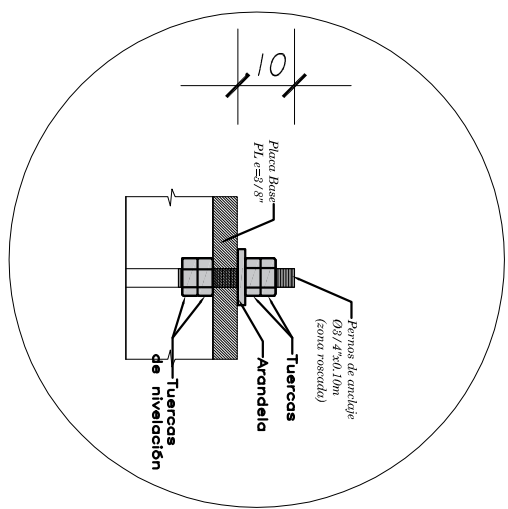
Detalle de fijación de placa
base y pernos.

Plancha rigidiz.
de placa base
