# PROPUESTA DE REFORZAMIENTO TECHO DE MAESTRANZA

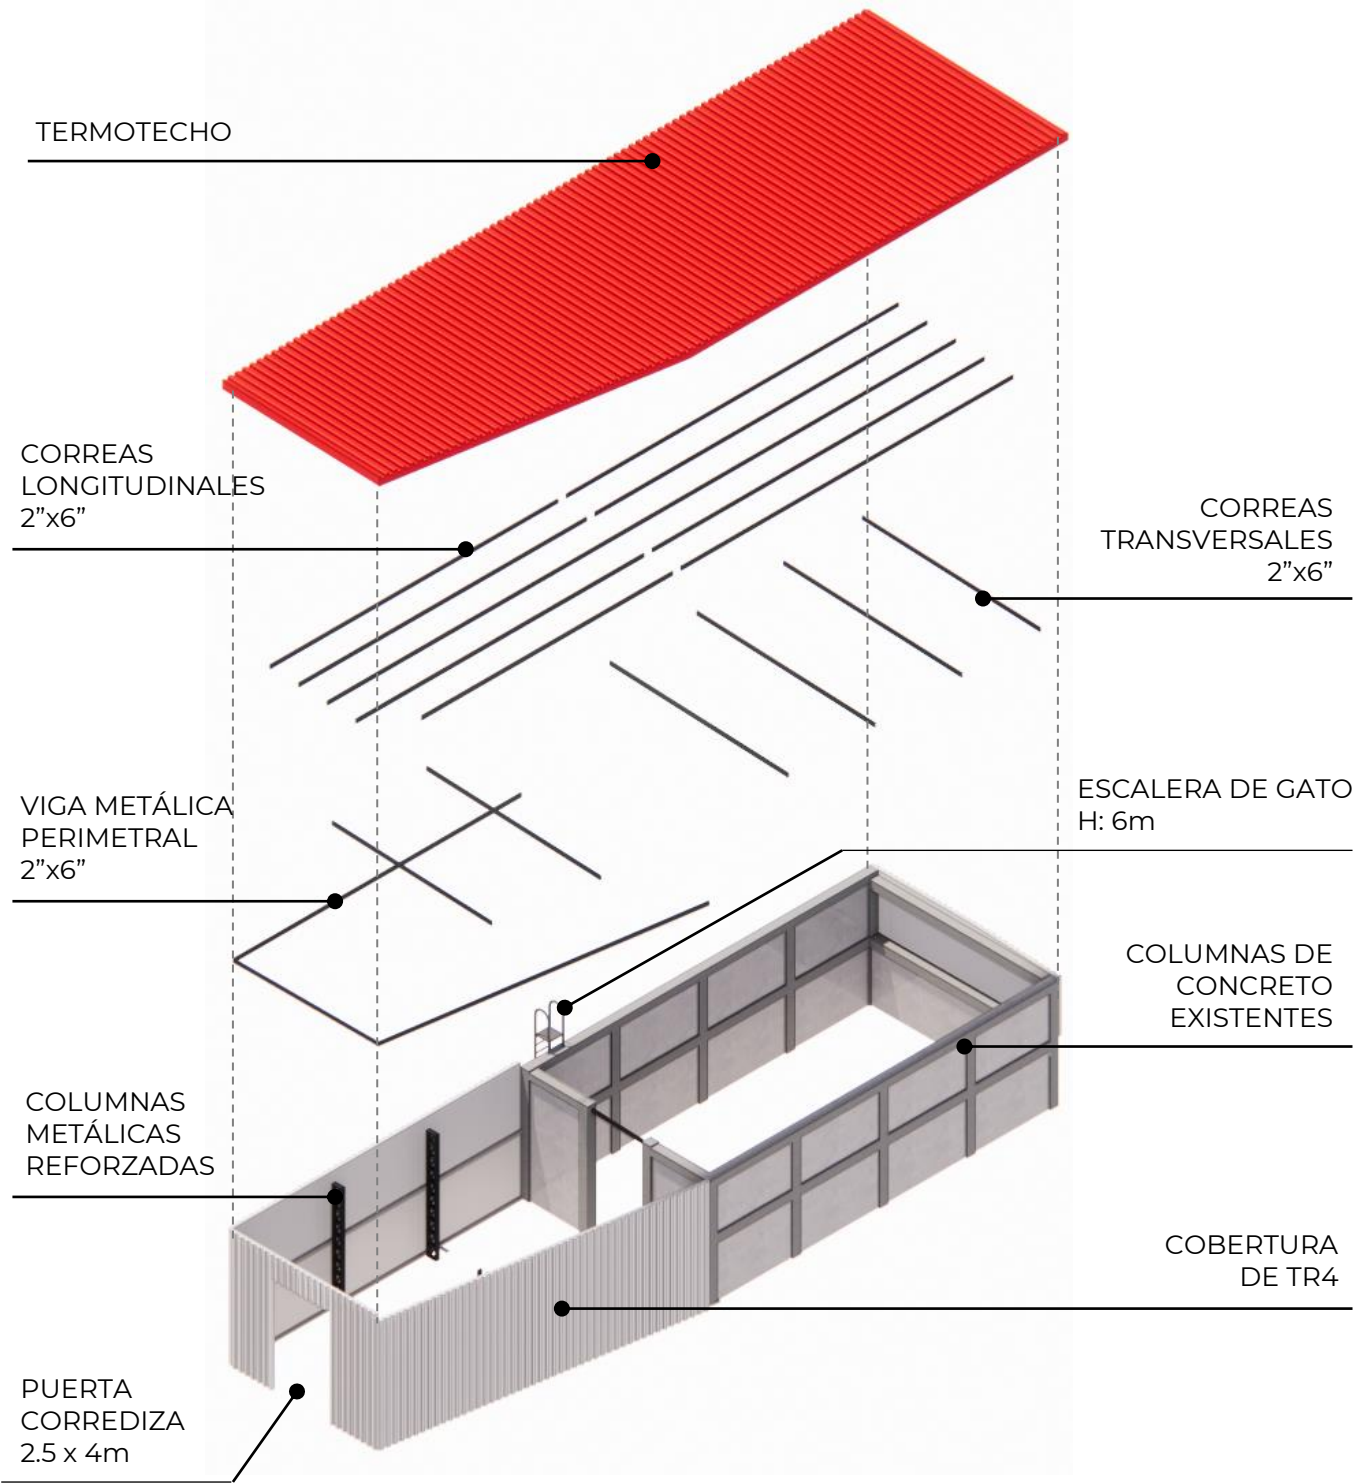
**ISOMETRÍA EXPLOTADA**

# Vigas Metálicas reforzadas

COLUMNA METÁLICA  
REFORZADA CON DIAGONALES  
H: 5m

PROTECCIÓN CON PINTURA  
ANTICORROSIVA Y ACABADO  
DE COLOR NEGRO
