DIRECCION REGIONAL DE AGRICULTURA DEL GOBIERNO REGIONAL DE ANCASH				
PROYECTO: "MANTENIMIENTO DE LA INFRAESTRUCTURA DE LA DIRECCIÓN REGIONAL DE AGRICULTURA DEL GOBIERNO REGIONAL DE ANCASH , DISTRITO DE HUARAZ, PROVINCIA DE HUARAZ, REGIÓN DE ANCASH"				
 	PLANO :	DETALLE DE MURO Y PORTON		FECHA MAR. - 2023
	PROFESIONAL RESPONSABLE:			DIBUJO:
DEPARTAMENTO: ANCASH	PROVINCIA: HUARAZ	DISTRITO: HUARAZ	ESCALA: INDICADA	LÁMINA N°: PD-02

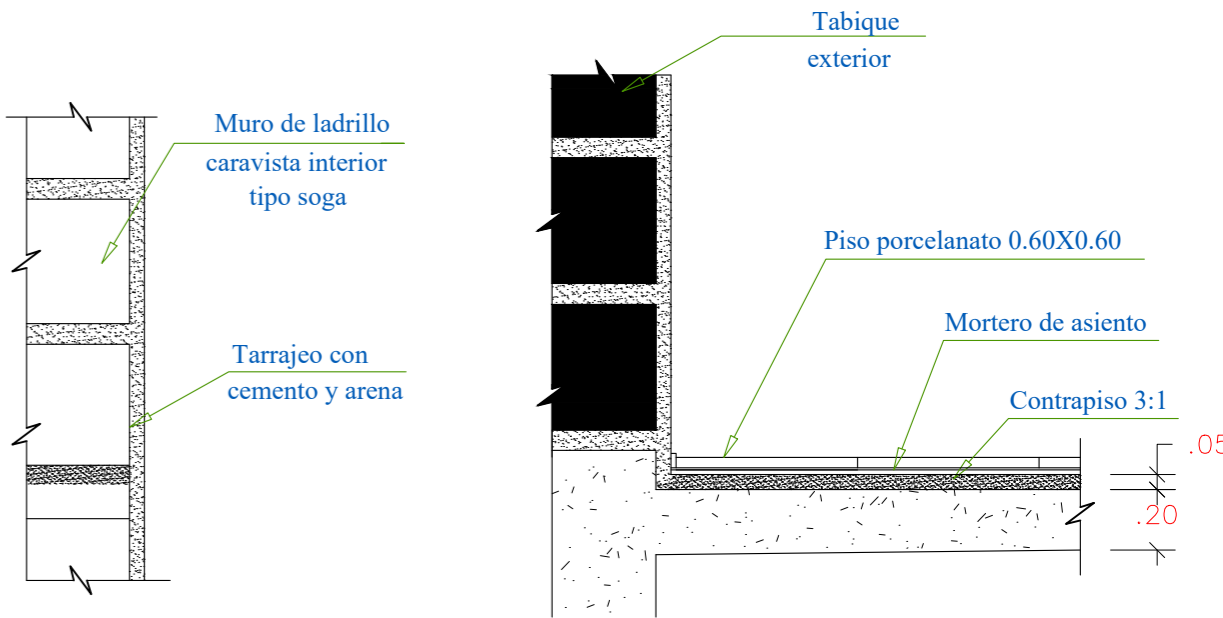
DETALLE DE TARRAJEO MUROS DE CERCO PERIEMTRICO

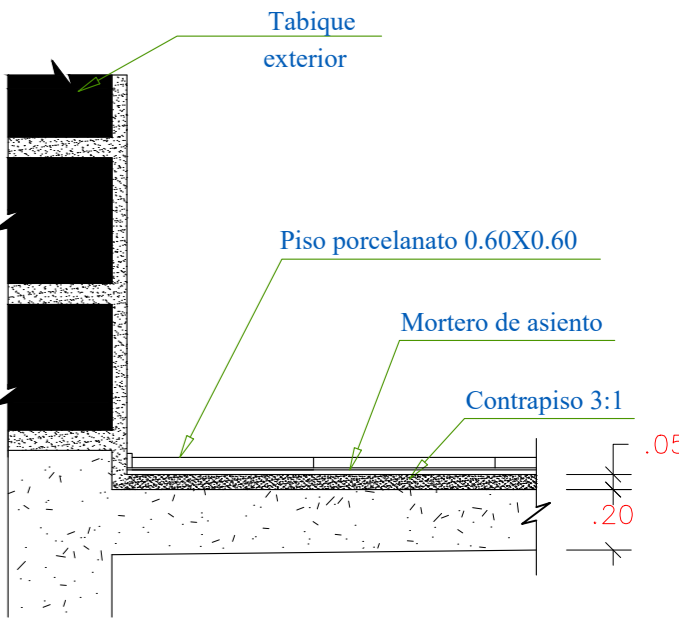
DETALLE DE PORCELANATO
