INFORME N°002-2025-MDS-GDELYGMA-ATM-SAOR

ASUNTO Informe de estado situacional del sistema de agua potable y alcantarillado
:Salpo

INFORME TÉCNICO DE SITUACION ACTUAL DE SISTEMA EXISTENTE

El proyecto se denomina: **"MEJORAMIENTO DEL SERVICIO DE MOVILIDAD URBANA EN LAS VIAS LOCALES EN EL CENTRO POBLADO DE SALPO DEL DISTRITO DE SALPO - PROVINCIA DE OTUZCO - DEPARTAMENTO DE LA LIBERTAD"** identificado con código único de inversiones 2522373

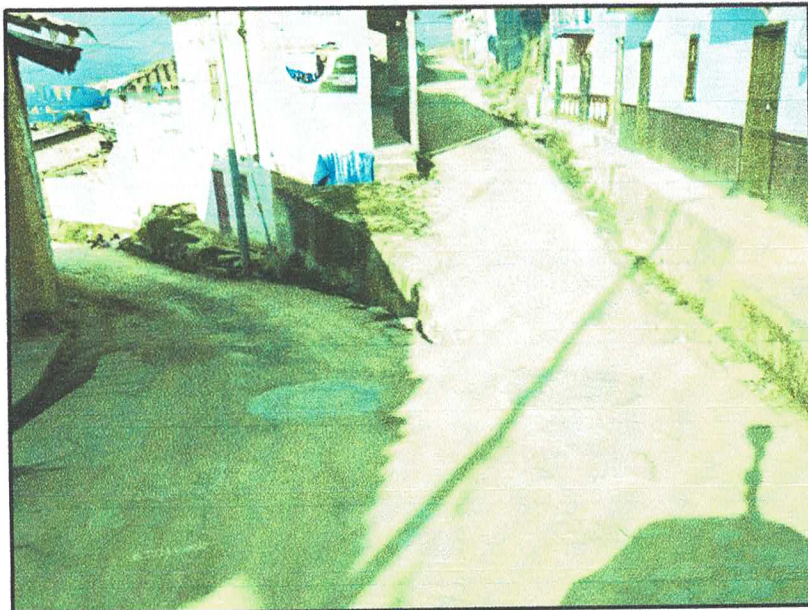
Jirón Mansiche

El Centro Poblado de Salpo cuenta con 100 buzones existentes de concreto armado $f'c=210 \text{ kg/cm}^2$ con un diámetro de $\varnothing 1.60 \text{ m}$, se verifica in situ que se encuentran en condiciones operativas, sin deterioro ni desprendimiento del concreto, así mismo las medias cañas se encuentran en buenas condiciones y permite el flujo del agua sin ninguna dificultad.

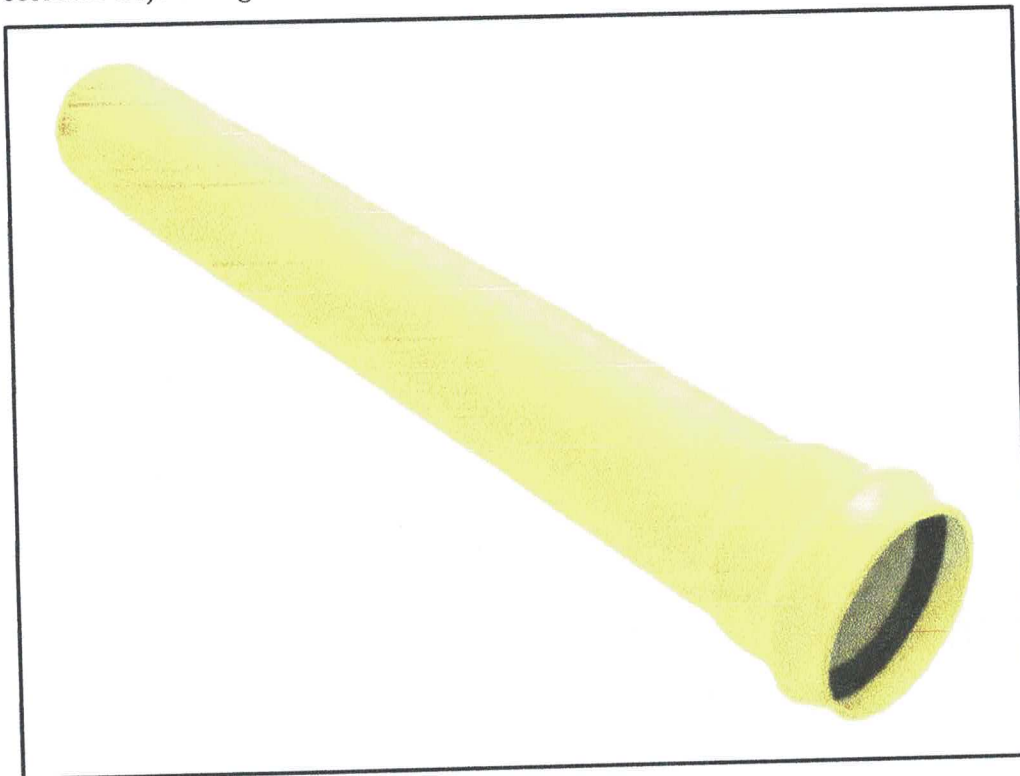
Se procedió al trabajo de verificación de la instalación aproximadamente 4,513.80 metros de red de tubería matriz donde se pudo constatar que el sistema se encuentra en buenas condiciones, no existe presencia de filtración, corrosión ni daño alguno en las tuberías, de la misma forma el sentido del flujo no presenta impedimento ni obstrucción, la tubería de las redes de alcantarillado son tubos naranja PVC - UF 200 - 315 mm, y cuenta con una pendiente adecuada para el

correcto flujo del agua.
