SERVICIO: "SERVICIO DE ACONDICIONAMIENTO DE AMBIENTE PARA LA TOMA DE MUESTRAS DE LABORATORIO CLINICO EN LA ANTIGUA INFRAESTRUCTURA DEL HOSPITAL GENERAL DE JAÉN, DISTRITO JAÉN, PROVINCIA JAÉN, DEPARTAMENTO CAJAMARCA"

LÁMINA: DETALLES DE VENTANAS Y SEPARADORES

A-06

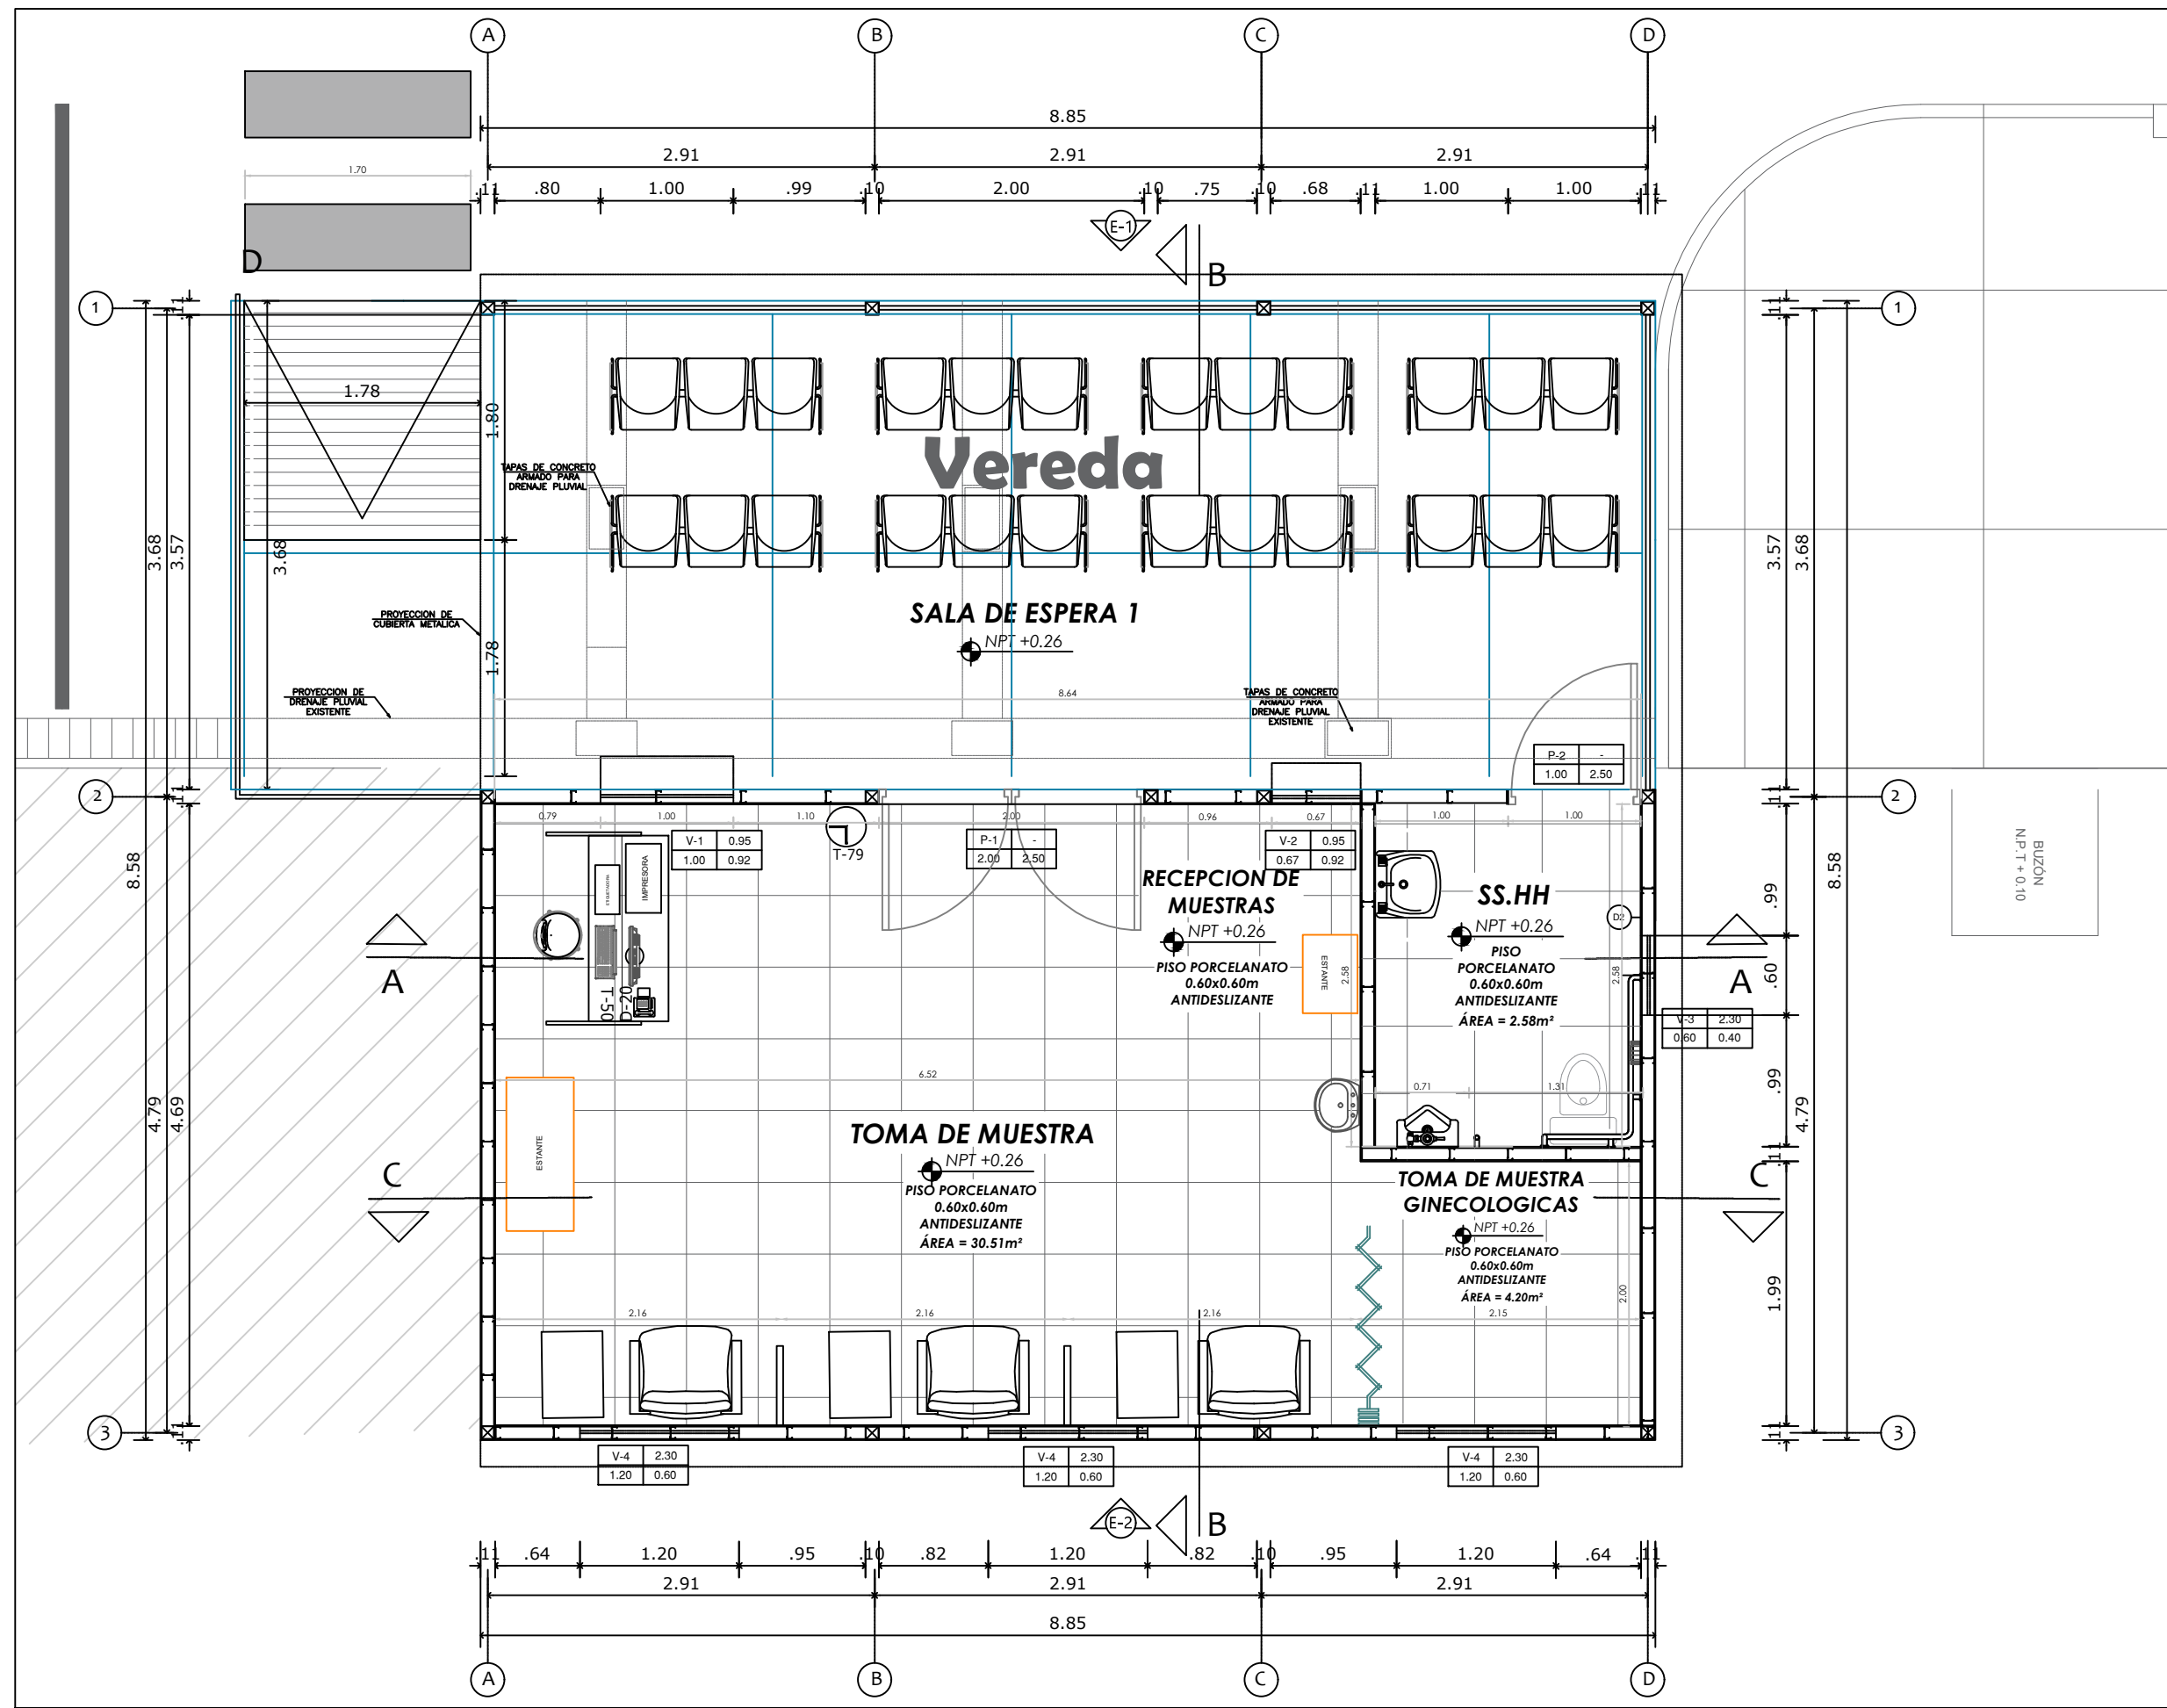
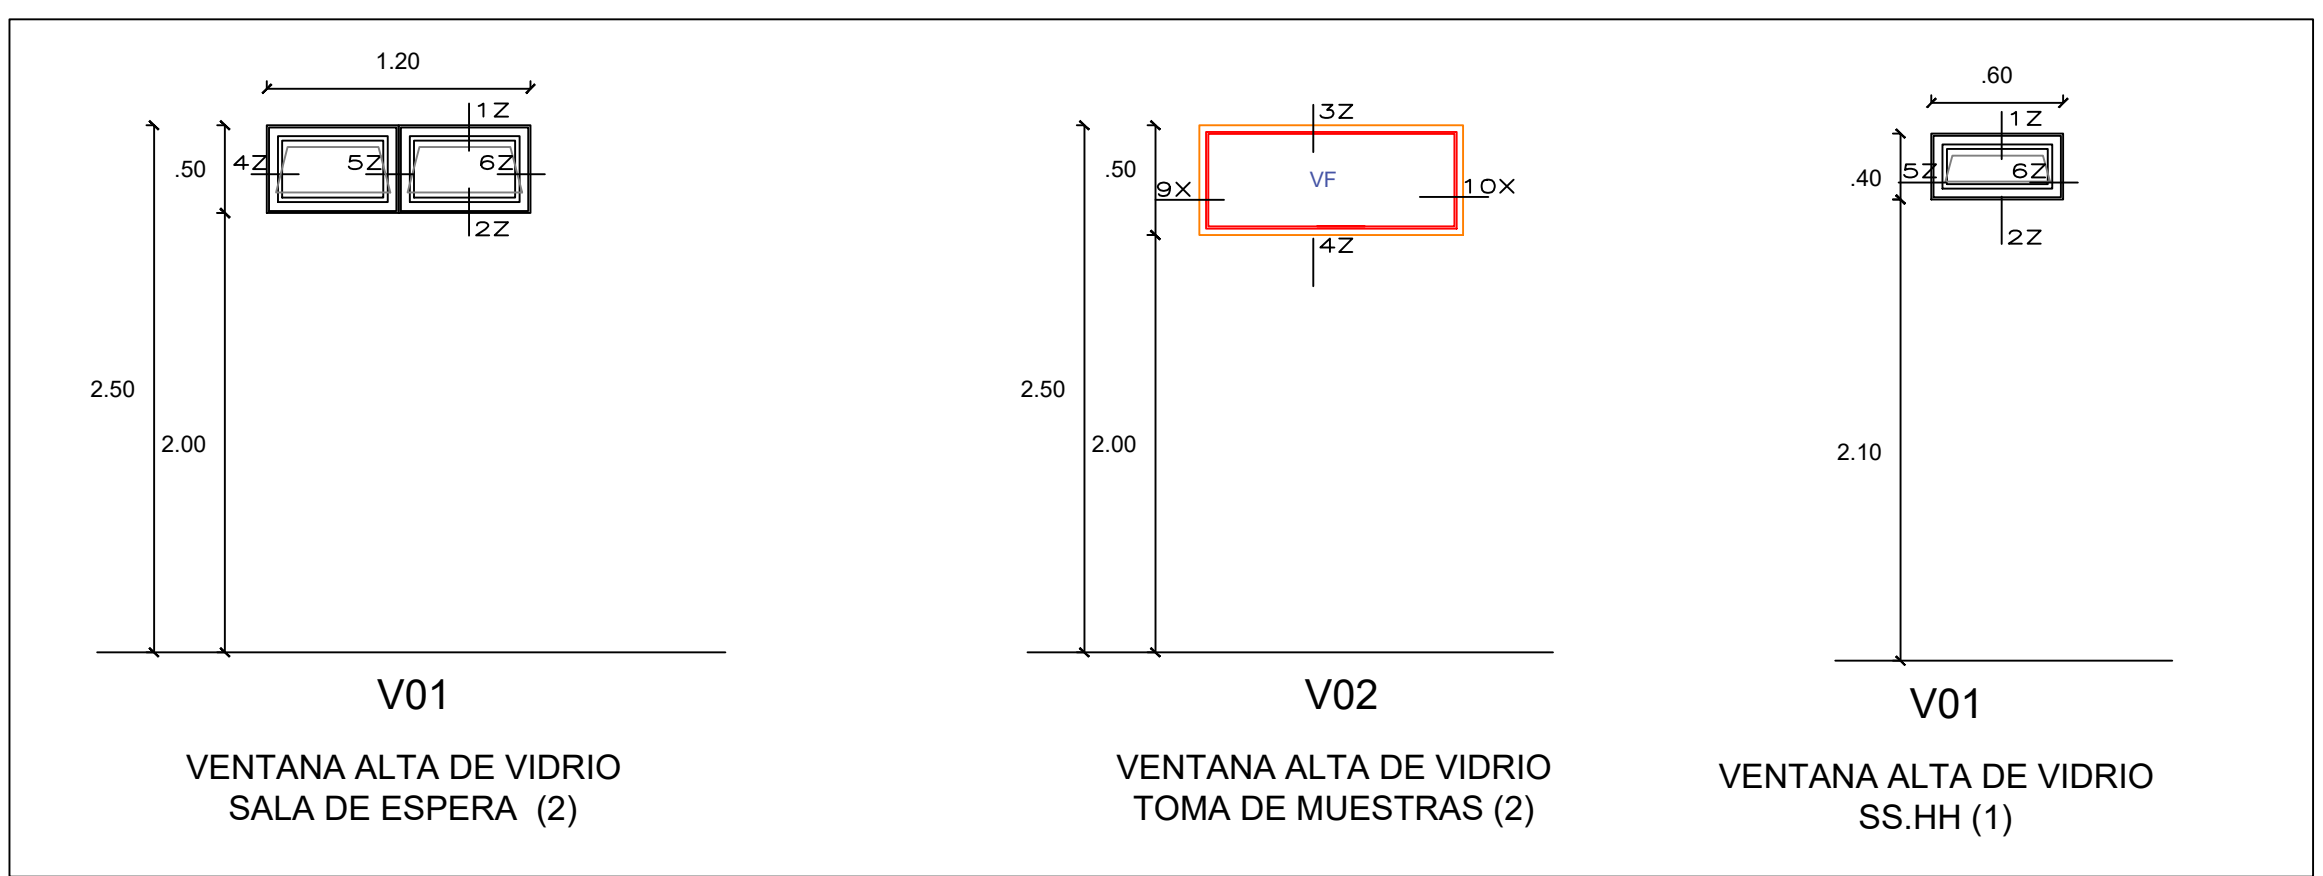
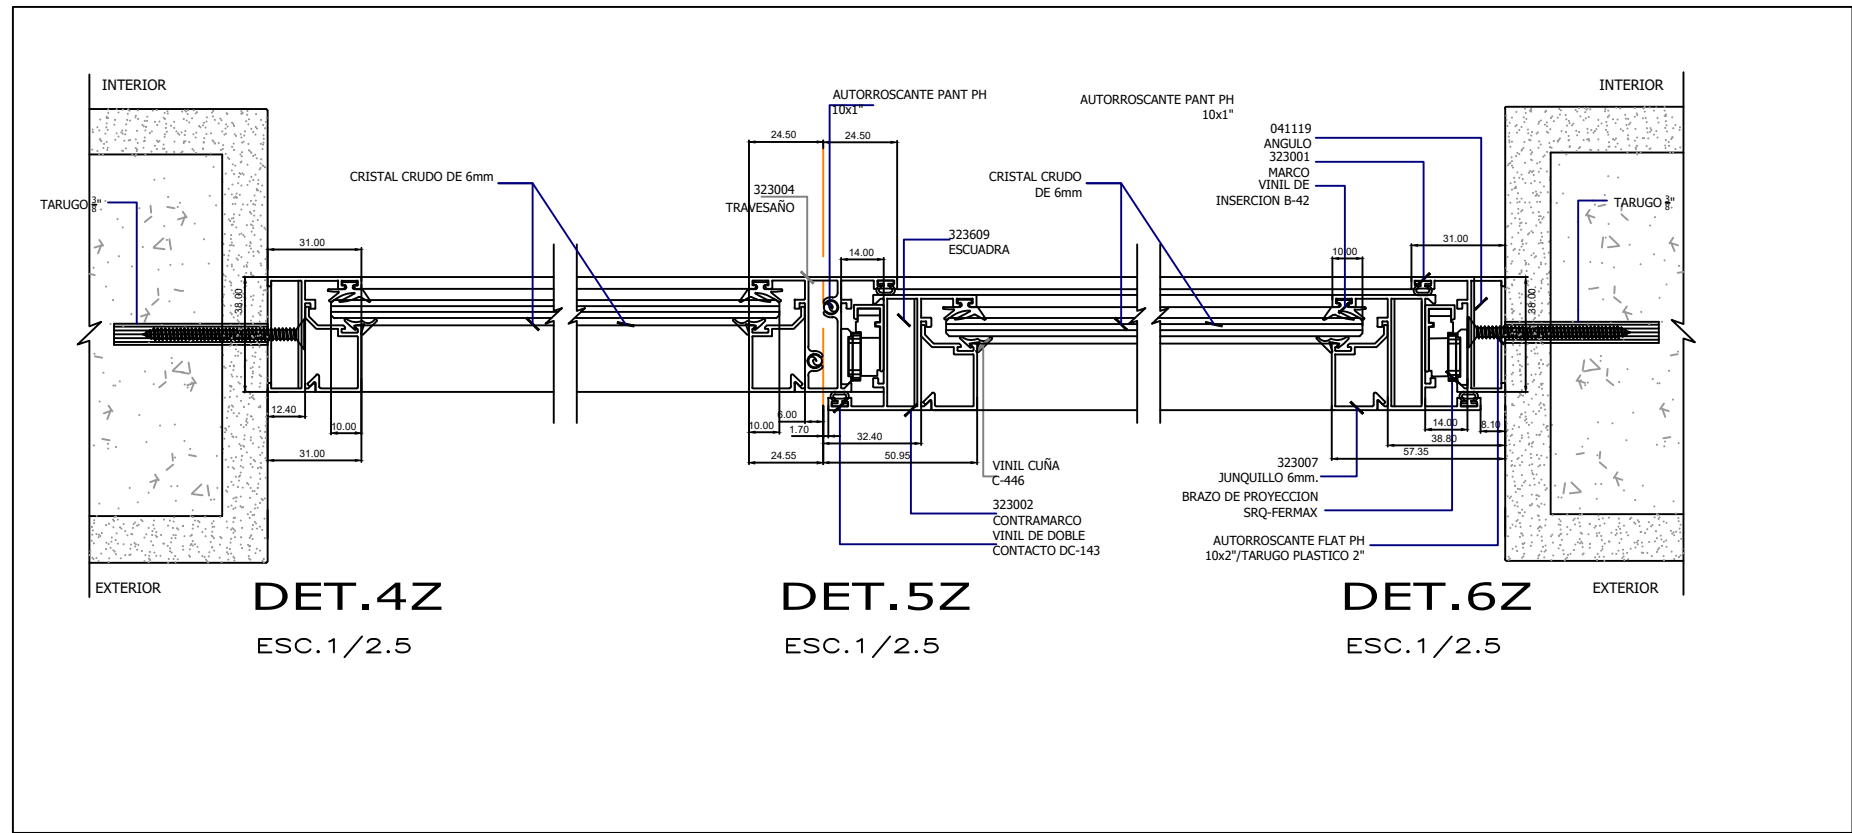
INSTALACIÓN DE SEPARADOR DE TOMA DE MUESTRA VIDRIO TEMPLADO PAVONADO 4mm
