SERVICIO :
"SERVICIO DE ACONDICIONAMIENTO DE LOSAS DE CONCRETO Y COBERTURA DE MALLA RASCHEL, EN PATIOS, DE LA IE 103-LUIS ARMANDO CABELLO HURTADO - DISTRITO DE LIMA - LIMA - COD. LOCAL 288129"

LOCAL EDUCATIVO:
INSTITUCION EDUCATIVA N° 103-LUIS ARMANDO CABELLO HURTADO

PLANO:
PATIO 02 - DEMOLICIÓN DE LOSA DE CONCRETO EXISTENTE

LAMINA:
PI - 04

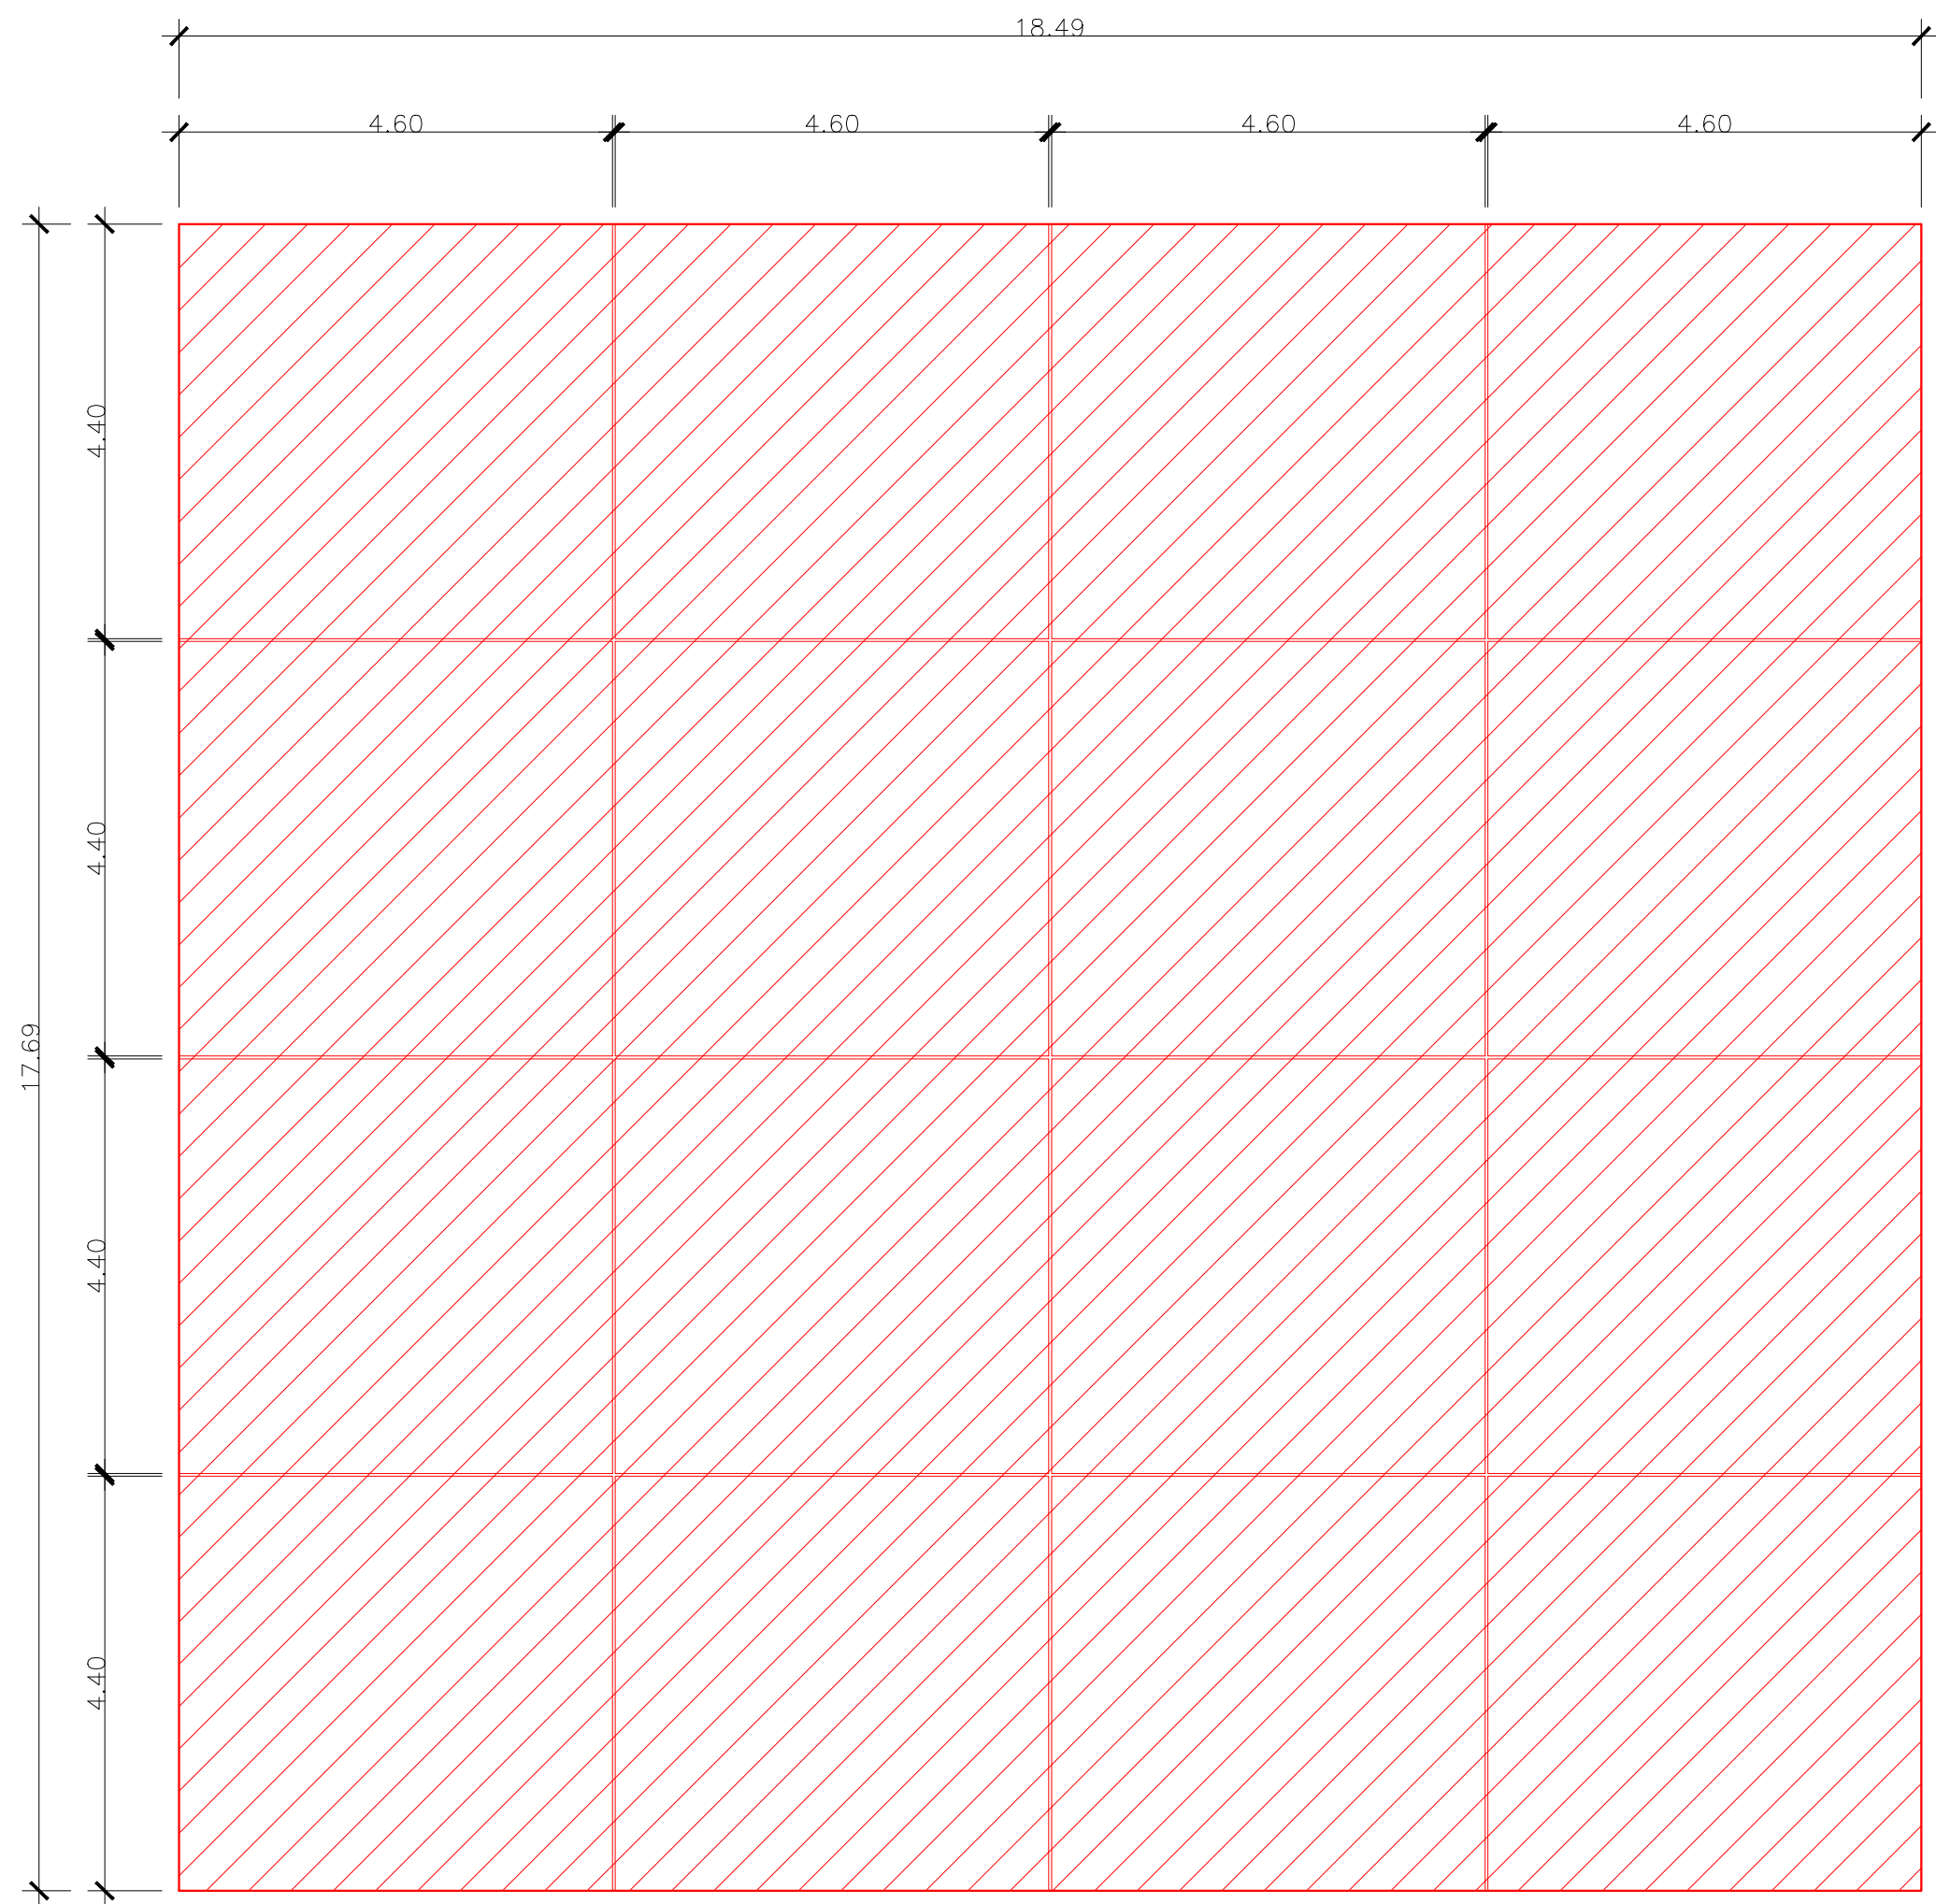
PLANTA PATIO 02 A DEMOLER - LOSA DE CONCRETO

LOSA DE CONCRETO A DEMOLER: 327.09 M2
ESCALA: 1/100

PATIO 02 A INTERVENIR - La losa de concreto, deberá ser demolida (A=327.09m2, 16 paños existentes), puesto que se encuentran en mal estado.

Considerar también la demolición de 06 dados de concretos existentes en el patio 01 (Se encuentra incluido en presupuesto y CT del servicio.
