C.S AMARILIS

PANEL FOTOGRAFICO

DIAGNOSTICO SITUACIONAL DE CENTRO DE SALUD AMARILIS

HOJA DE METRADOS										
PROYECTO:		MEJORAMIENTO DE LOS SERVICIOS DE LA RED DE COMUNICACIONES EN LOS CENTROS DE SALUD HUÁNUCO

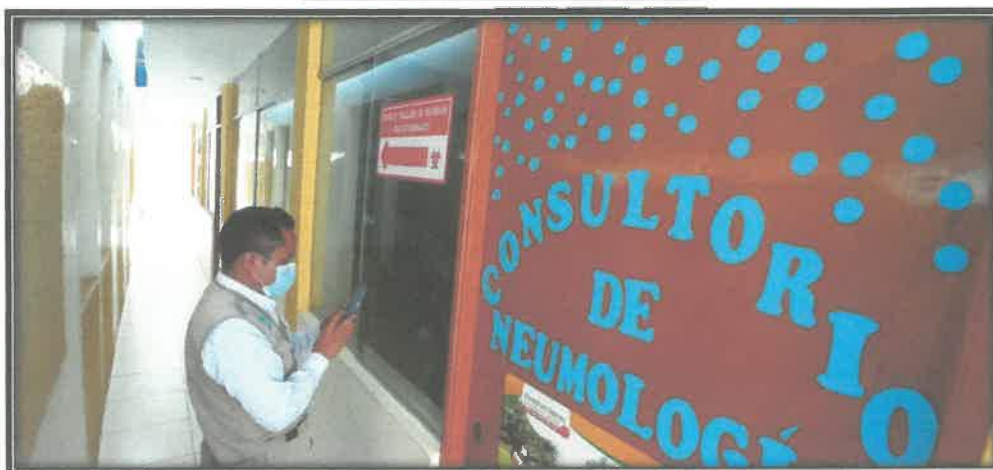
FOTO N°01: La ampliación de redes que faltan para el Consultorio de neumología.

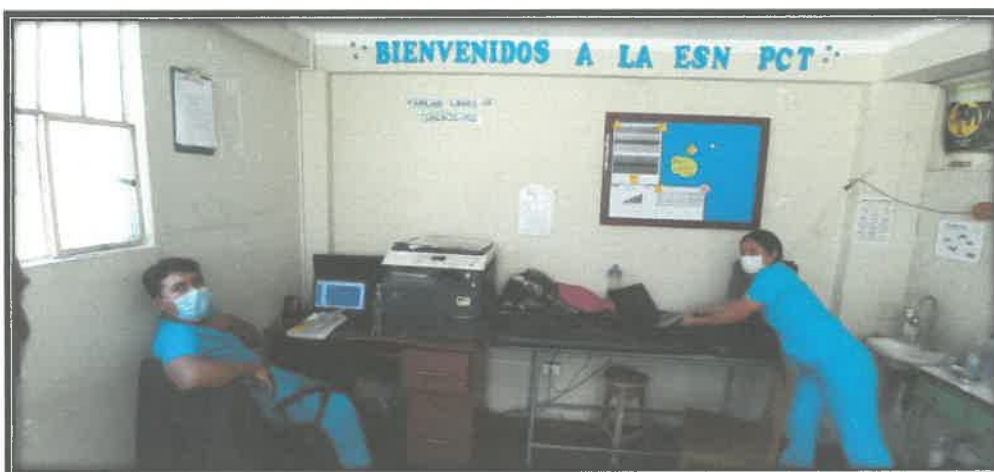
FOTO N°02: La falta de puntos de data para el trabajo en el área de PCT, tiene una red existente pero la cantidad de equipos que funcionan en el ambiente requiere aumentar.

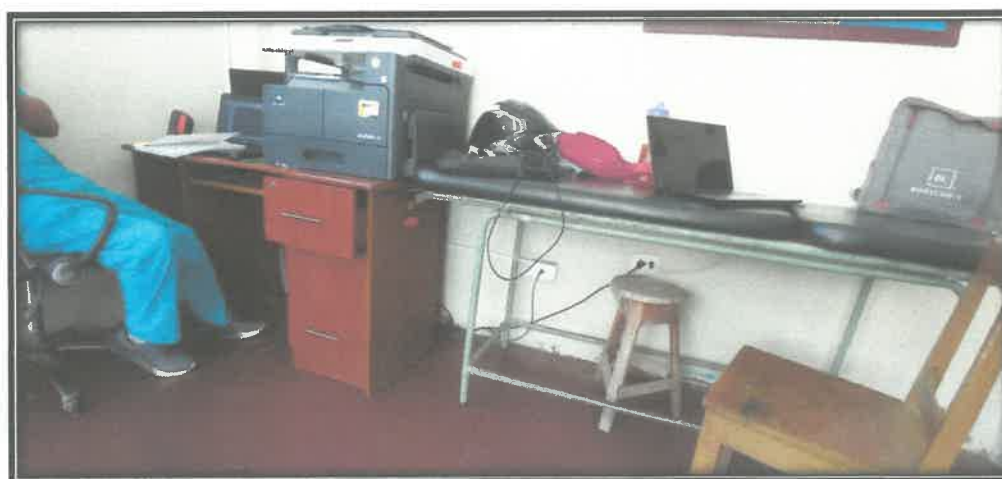
FOTO N°03: Falta de salidas de data en la oficina de PCT.

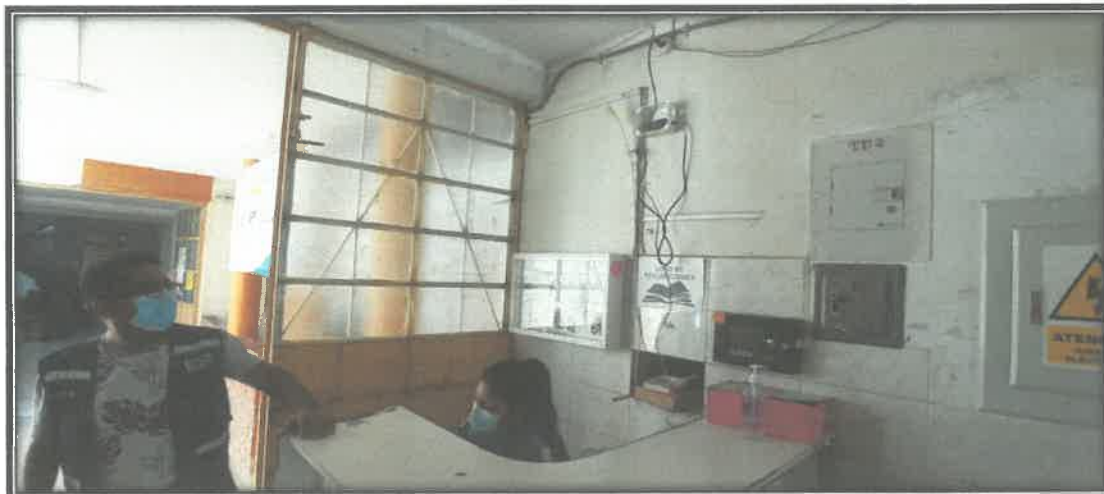
FOTO N°04: La falta de una correcta canalización en el corredor donde funciona un modulo de asistencia donde requieren adicionar una salida de data .

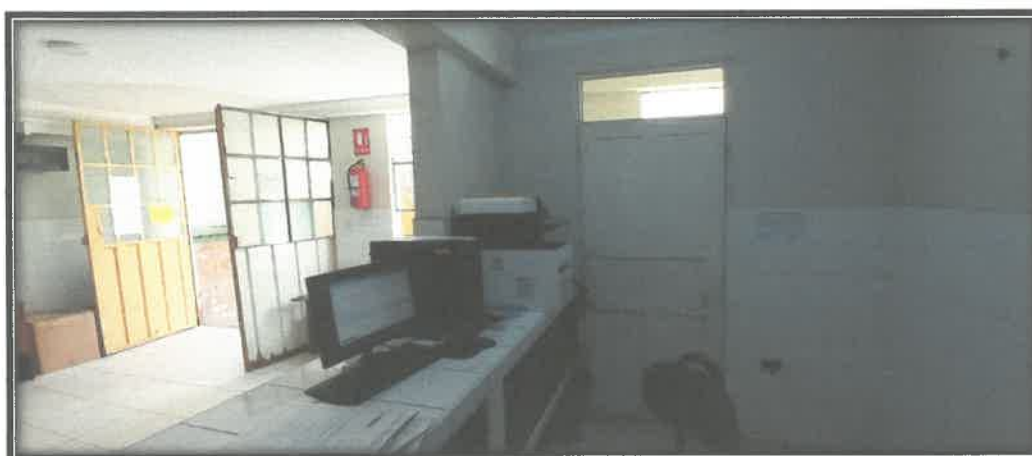
FOTO N°05: En el área de triaje es insuficiente la salida de puntos de data debido a la cantidad de equipos en funcionamiento en dicho modulo.

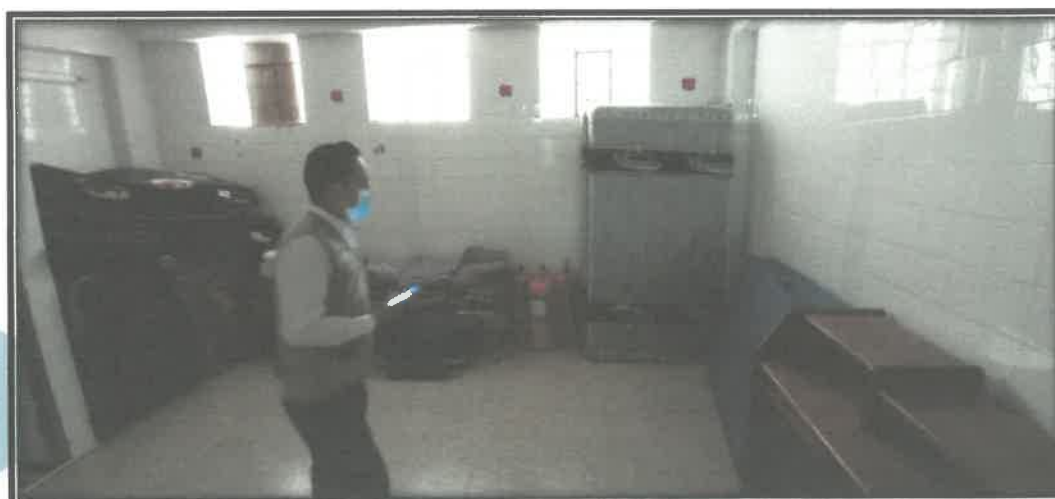
FOTO N°06: En el ambiente de desastre no se cuenta con ninguna salida de punto de data a pesar de trabajar con equipos que necesitan internet

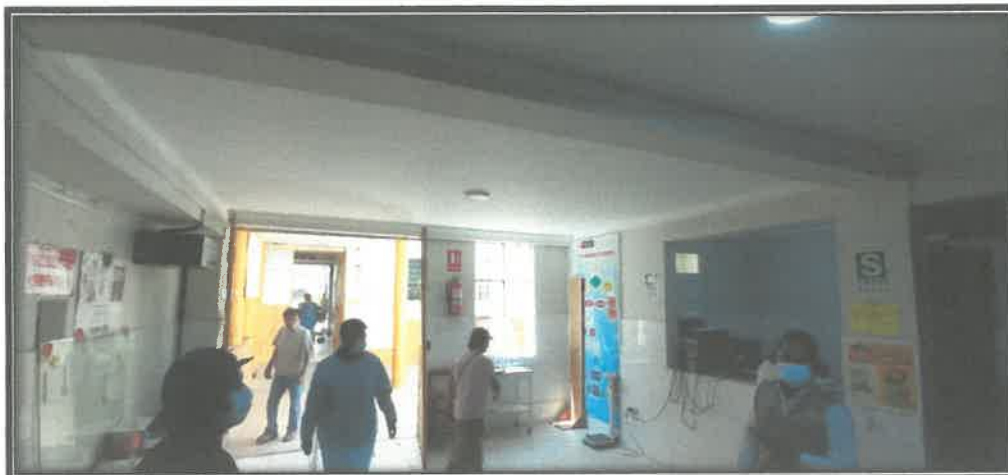
FOTO N°07: En el primer nivel se encuentra un gabinete de distribución para el sistema de redes en mencionado piso.

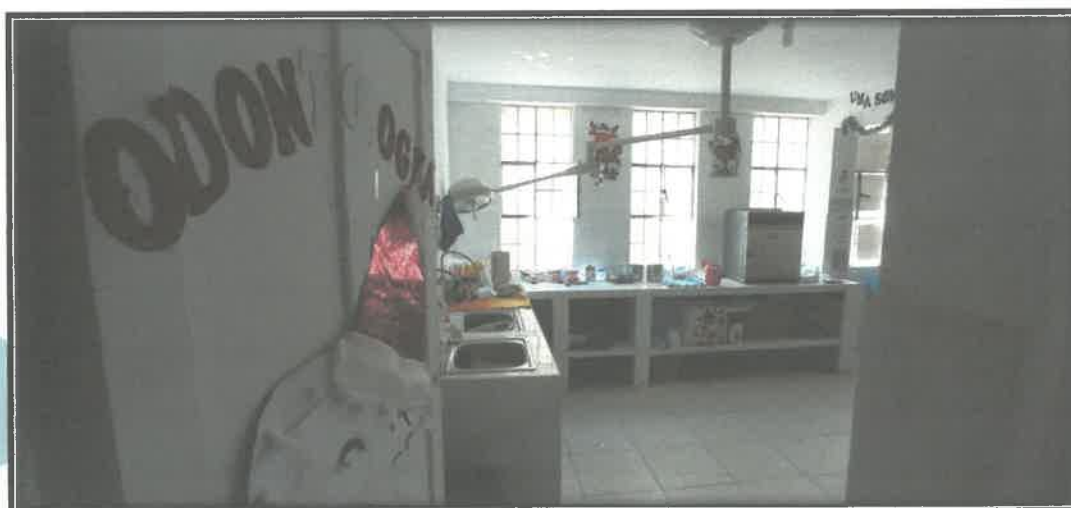
FOTO N°09: La existencia de la red de datos en el consultorio de odontología, debido a la cantidad de equipos se busca la ampliación.

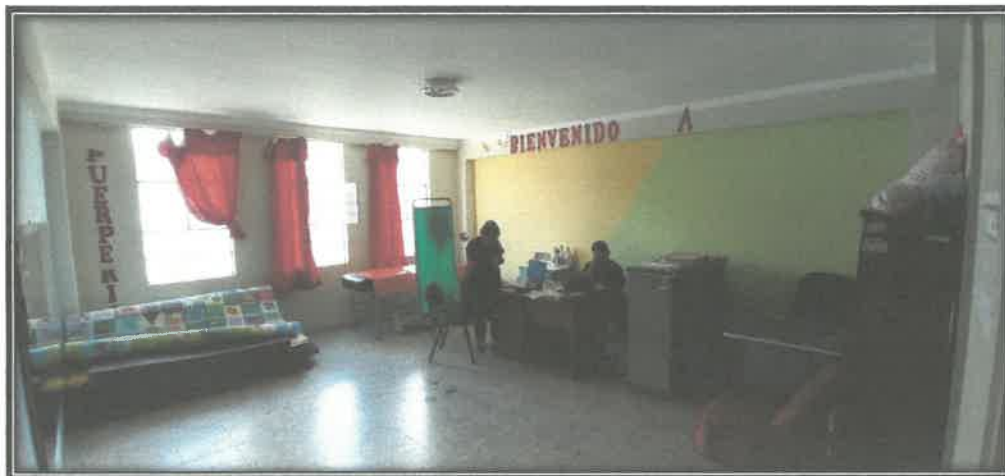
FOTO N°10: Las oficinas de emergencia obstétrica cuenta con equipos de cómputos sin acceso al sistema de red de datos.

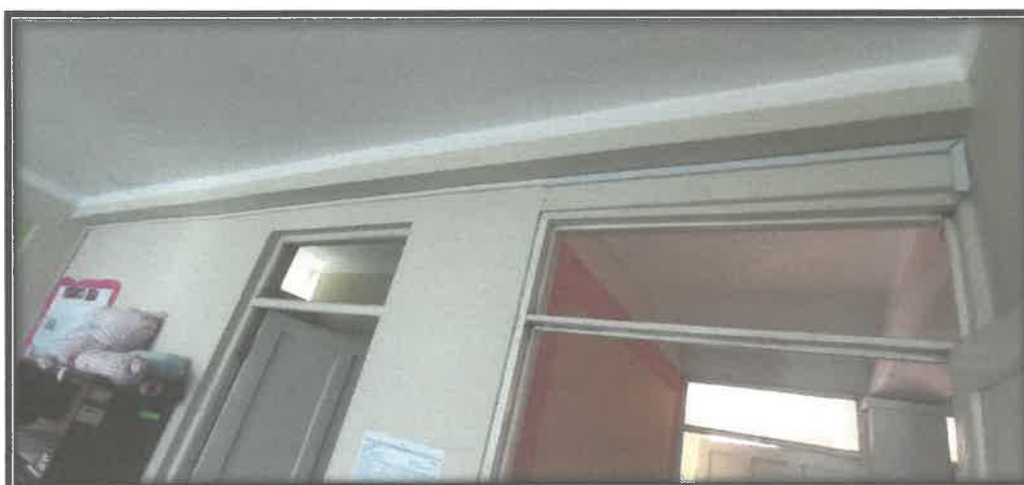
FOTO N°11: La existencia de canaletas en los ambientes continuos donde no existe una distribución de red de datos tal es el caso de algunos consultorios u oficinas.

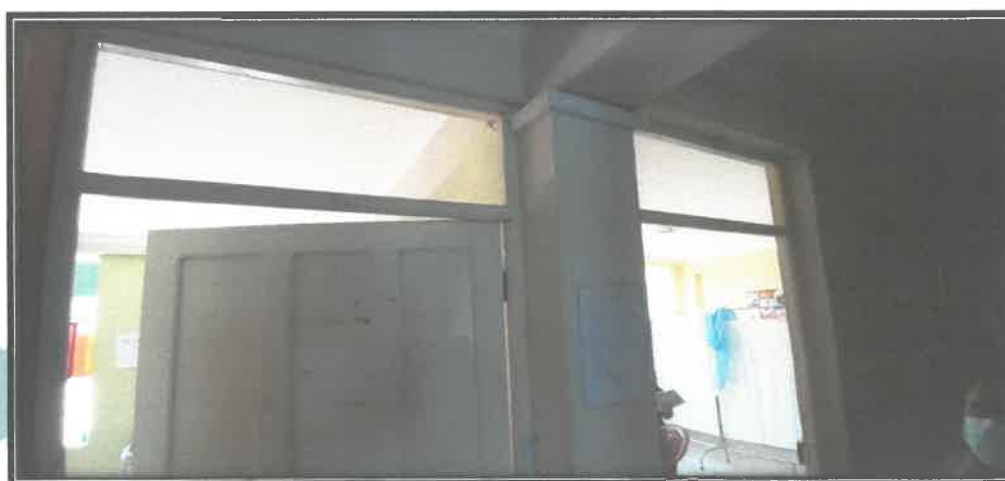
FOTO N°12: La existencia de canaletas en los ambientes continuos donde no existe una distribución de red de datos tal es el caso de algunos consultorios u oficinas.

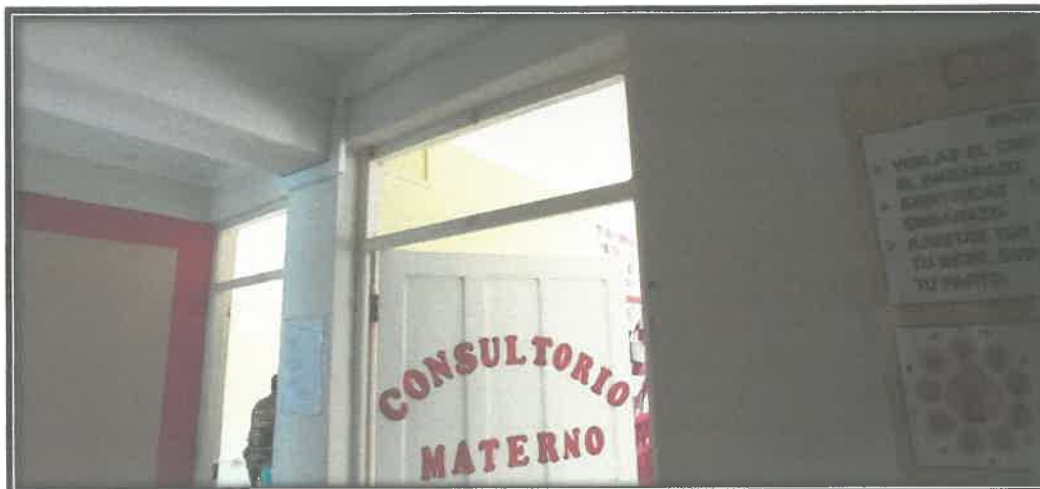
FOTO N° 13: La falta de red de datos en el consultorio materno debido a la demanda de equipos sin conexión de data

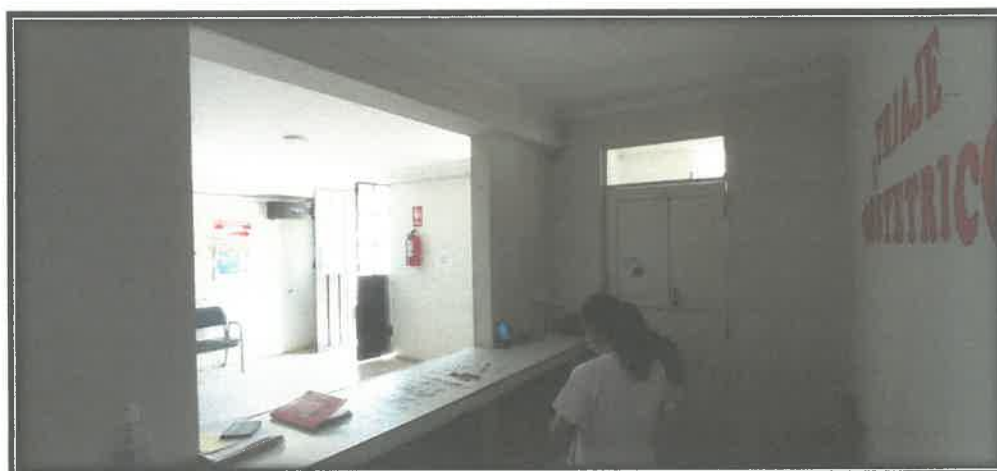
FOTO N° 14: En el ambiente de triaje obstétrico no cuenta con ninguna salida de red de data , pero con la necesidad de contar con un equipo con conexión.

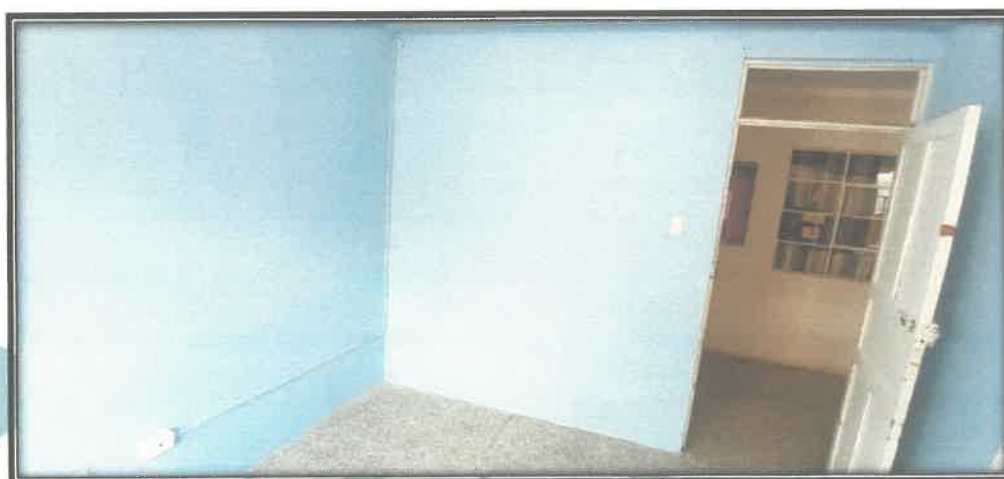
FOTO N° 15: El ambiente de recursos humanos se encuentra en habilitación y necesita adicionar salidas de data debido a la demanda de equipos de computo.

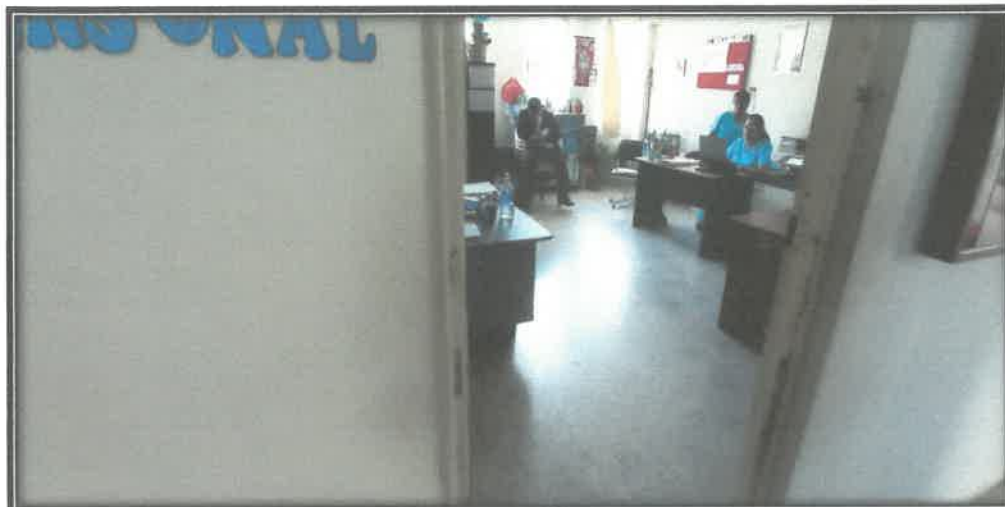
FOTO N°16: En la oficina de gestión de calidad requiere la ampliación de puntos de data debido a la ampliación de equipos.

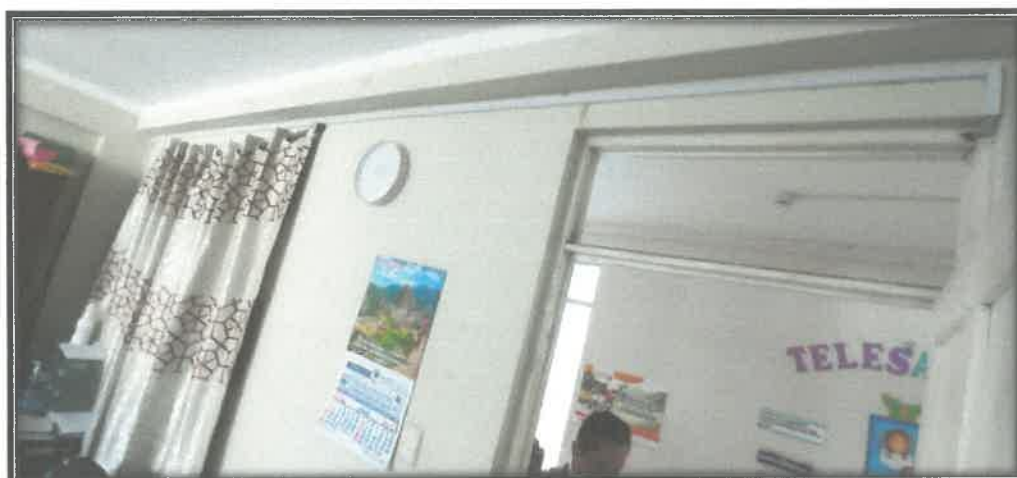
FOTO N°17: En las oficinas que falta ampliación, la existencia de canaletas con una dimensión no suficiente para la ampliación.

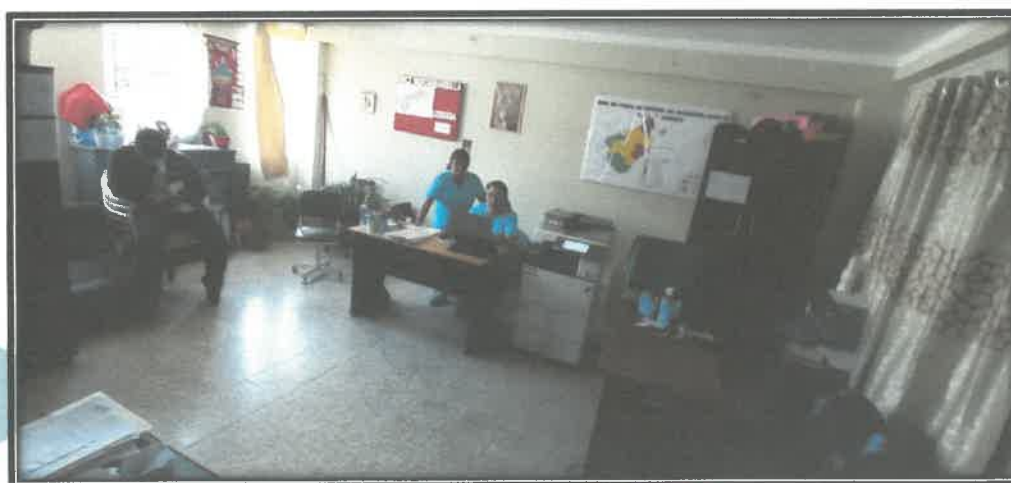
FOTO N°18: La red de datos dentro de las oficinas son insuficiente para la cantidad de equipos que necesitan conexión de internet.

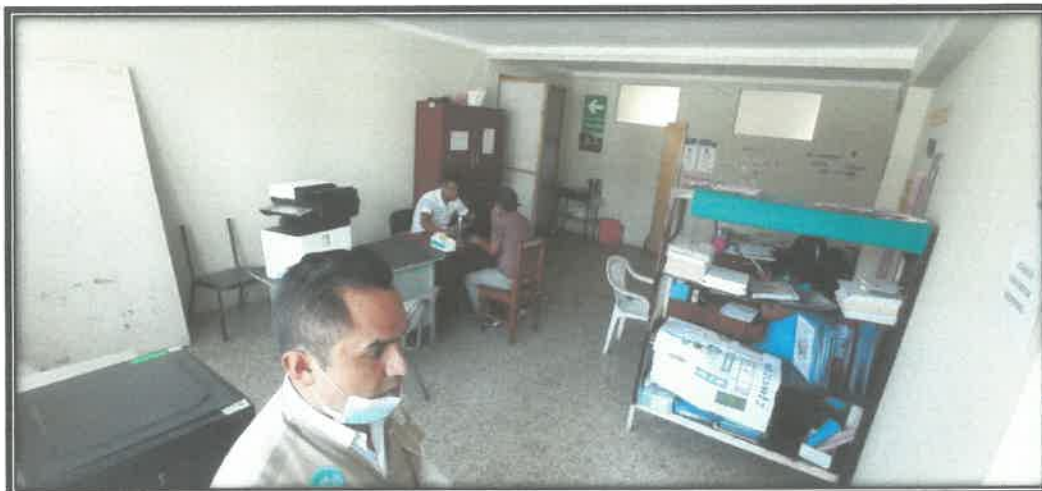
FOTO N°19: En las oficinas de SIS no cuenta con red de data, debido al manejo de wifi en las oficinas, generando una señal inestable.

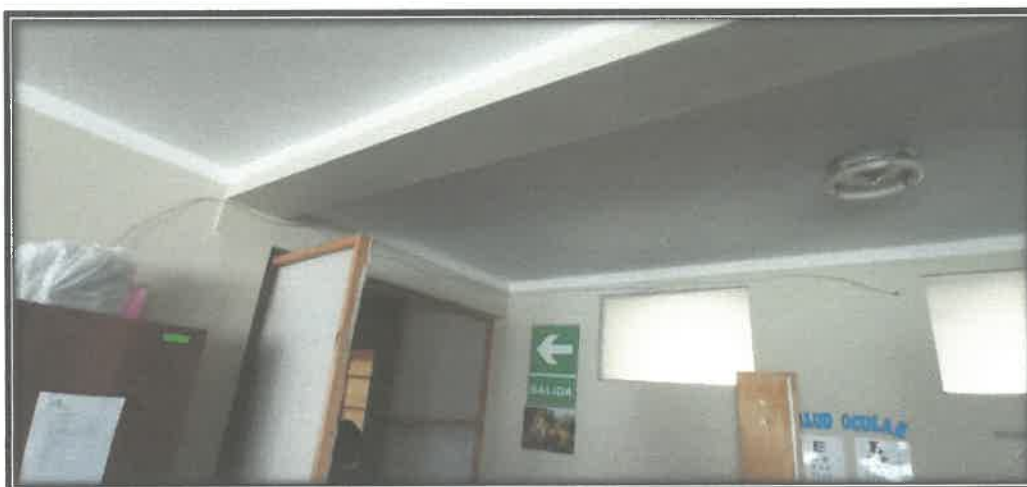
FOTO N°20: Las canaletas en los ambientes se encuentran expuestas para el correcto funcionamiento del sistema de redes.

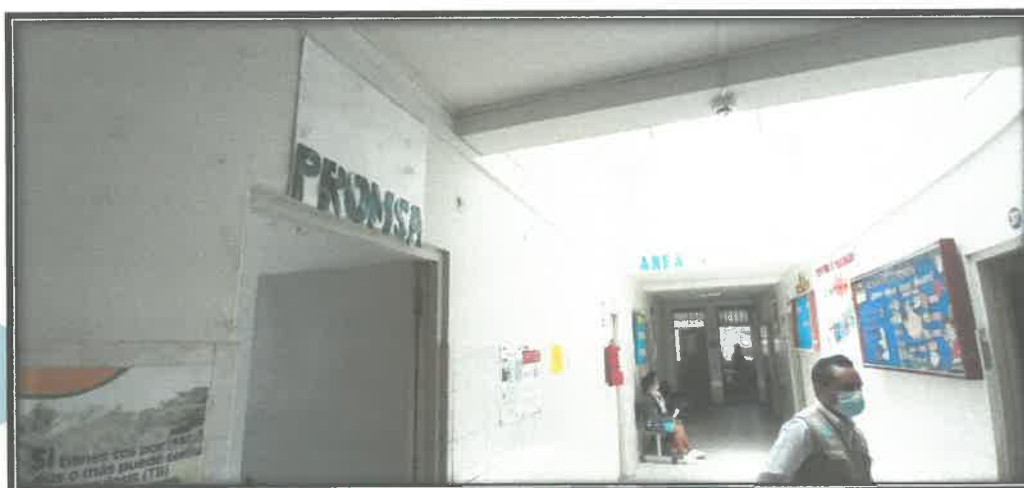
FOTO N°21: Los pasadizos se encuentran con canaletas principales las cuales no cuenta una partición para los ambientes.

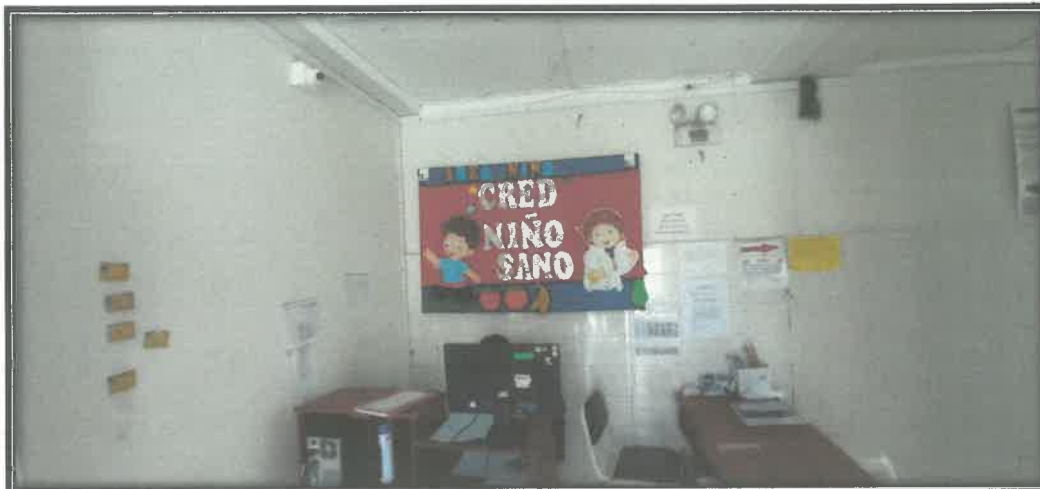
FOTO N°22: Ambientes acondicionados en los pasadizos no cuentan con sistema de red de datos suficientes para la cantidad de equipos.

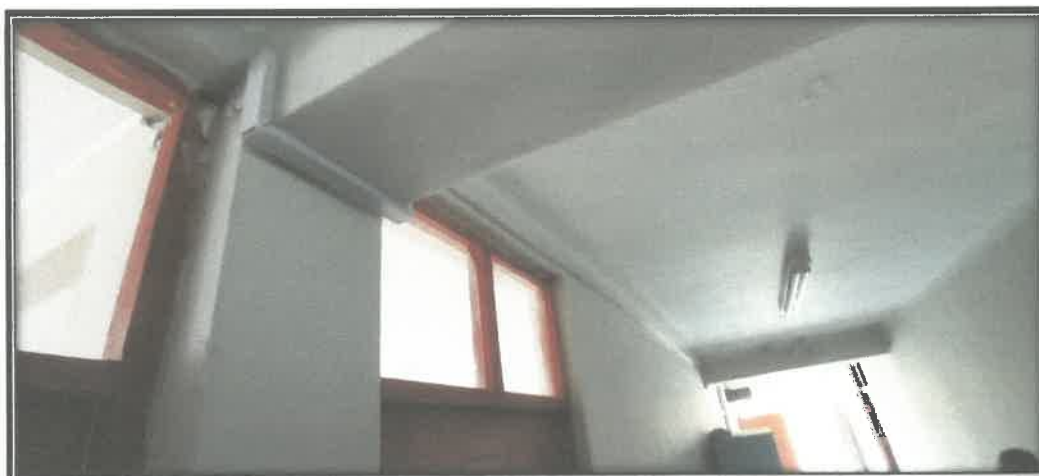
FOTO N°23: La sub partición de redes en los ambientes son insuficientes para la ampliación de equipos en los ambientes.

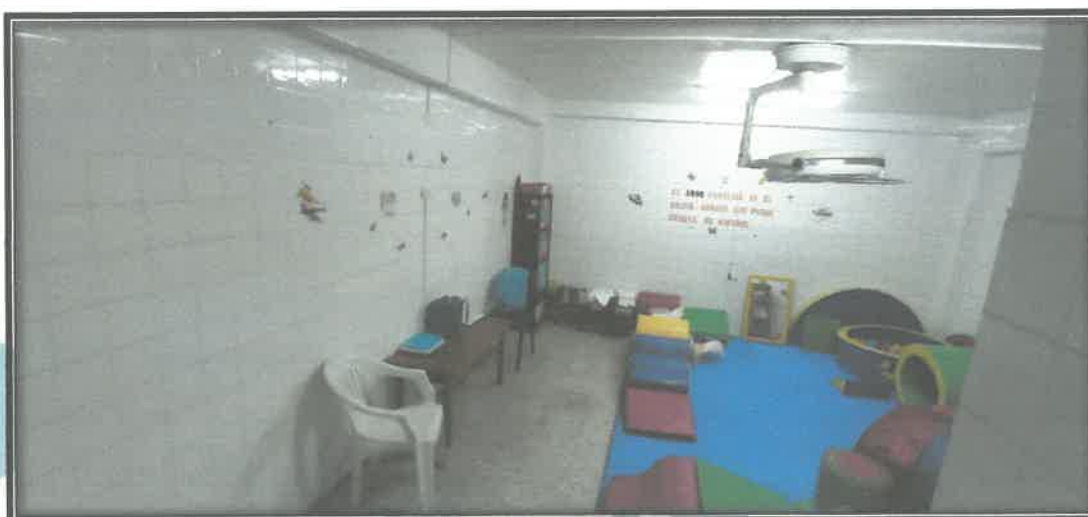
FOTO N°24: El ambiente de estimulación no cuenta con acceso del sistema de red de data ,siendo necesarios para el uso de equipos de cómputos.

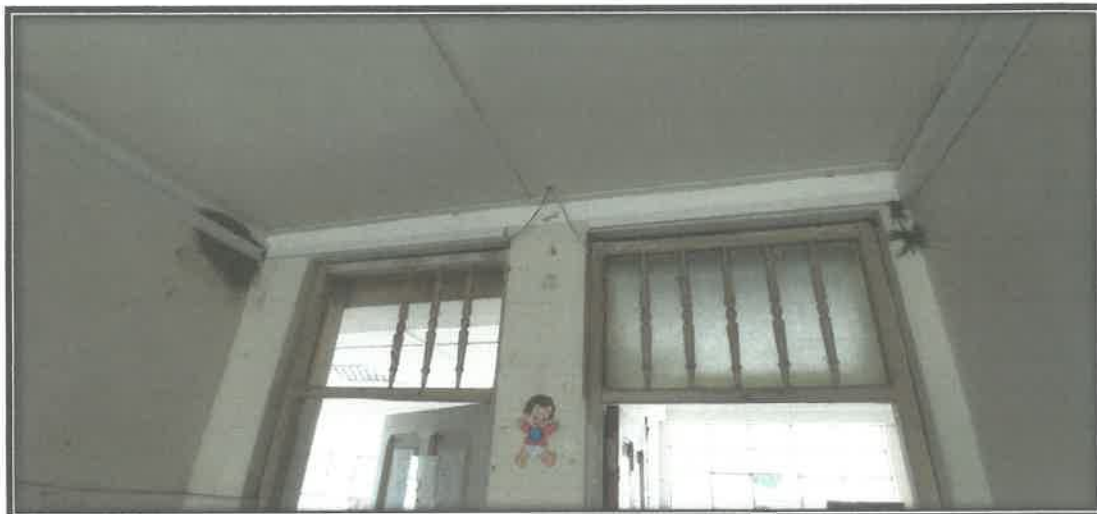
FOTO N°25: Canaleta en mal estado el cual, no se encuentra bien empotra hacia la pared la cual requiere la ampliación la cantidad de puntos en los ambientes.

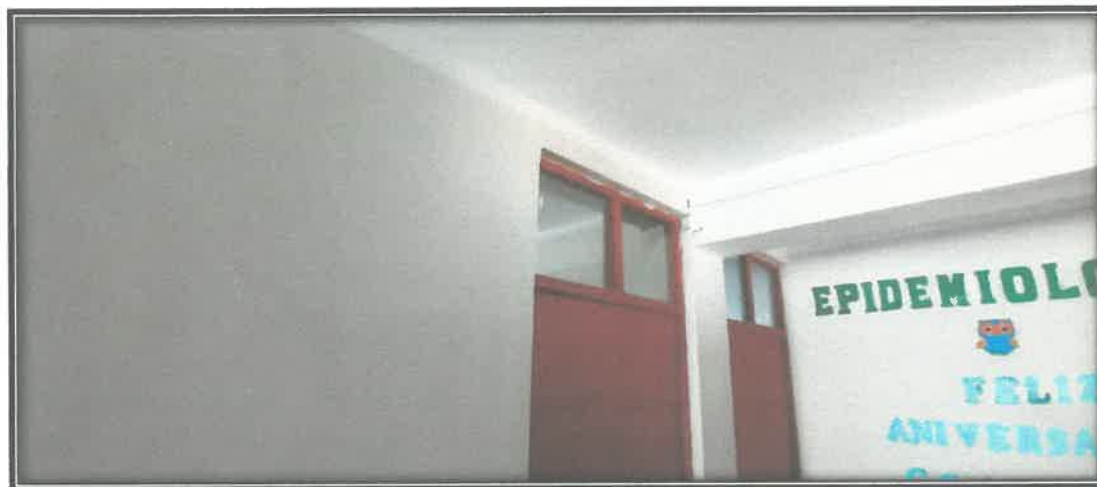
FOTO N°26: La falta de red de los ambientes donde funciona múltiples programas sociales y la necesidad de puntos de red de data .

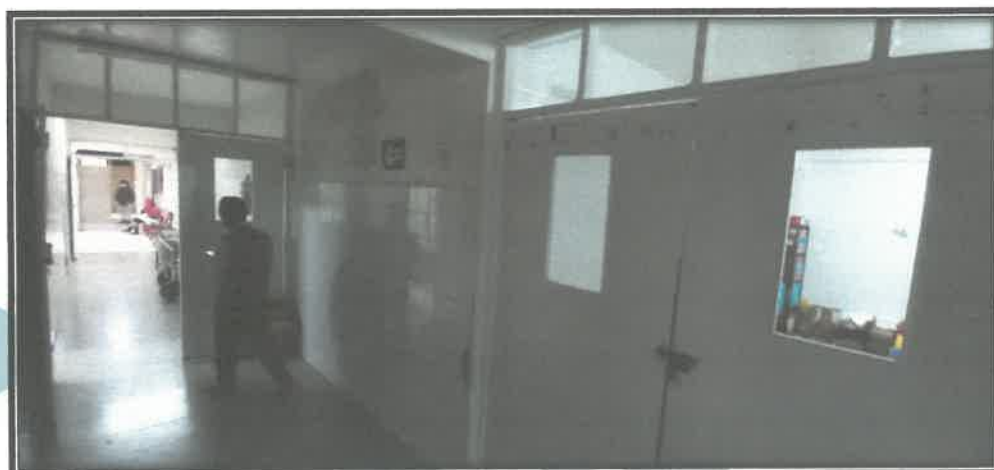
FOTO N°27: La falta de conexiones en los pasadizos para los ambientes continuos.

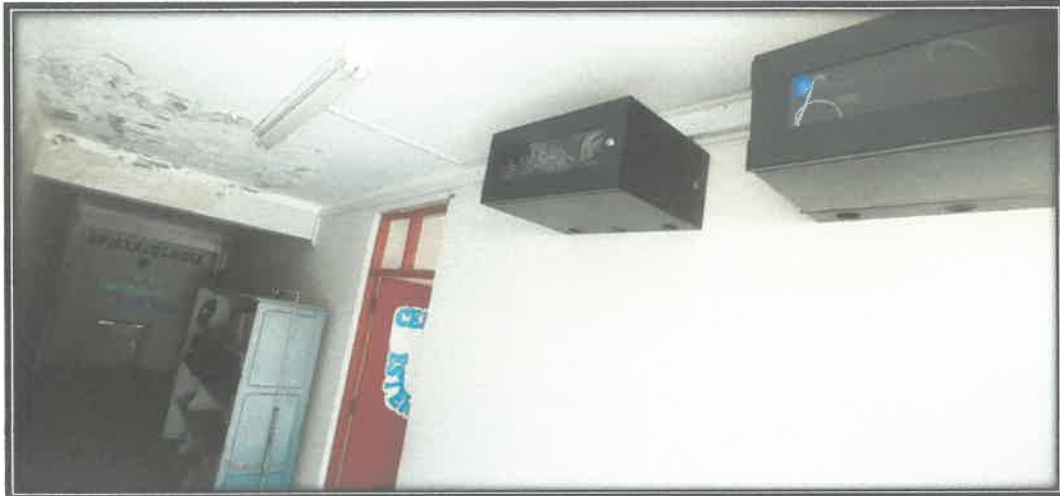
FOTO N°28: Los gabinetes en el tercer nivel para la distribución de redes en los ambientes continuos para la ampliación de puntos.

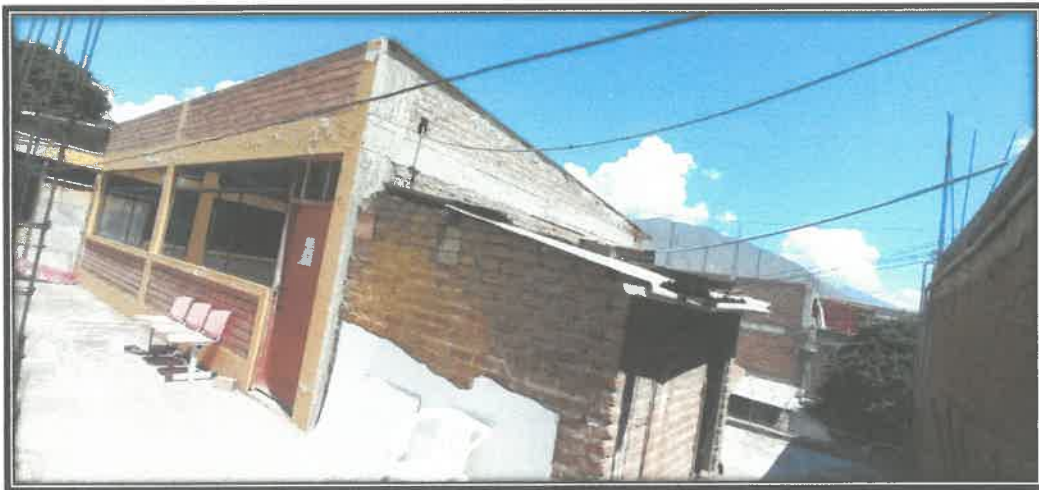
FOTO N°29: Para el auditorio los puntos en ampliación cuentan con un pase aéreo.

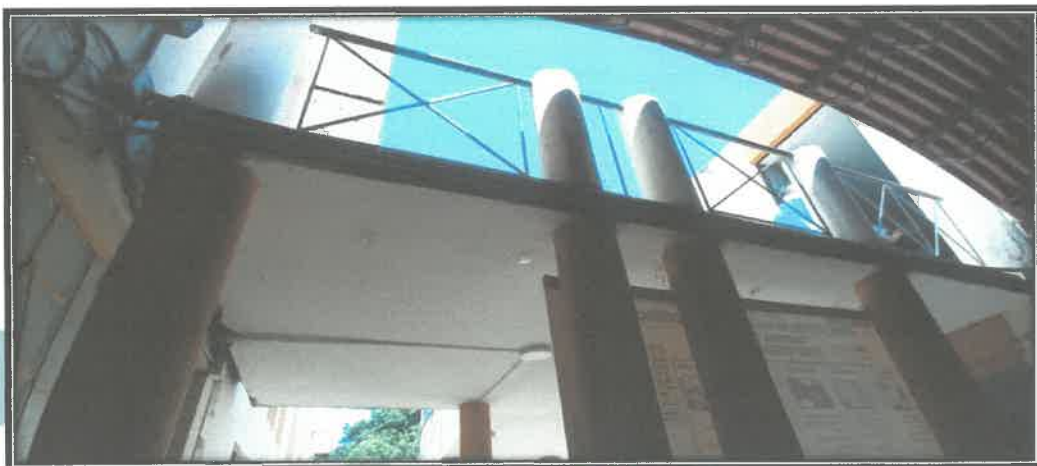
FOTO N°30: La red de datos en la infraestructura se encuentra distribuido por medio de los pasadizos por medio de caja de pases y canaletas verticales.
