# PLANOS

<b>II MACRO REGIÓN POLICIAL LAMBAYEQUE</b> <b>UNIDAD DE INFRAESTRUCTURA</b>			
<b>PROYECTO:</b> "SERVICIO DE MANTENIMIENTO CORRECTIVO DE LA COMISARÍA SECTORIAL BAGUA GRANDE, DISTRITO DE BAGUA GRANDE - PROVINCIA DE UTCUBAMBA - REGIÓN AMAZONAS"		<b>ESCALA:</b> 1/125	
<b>PLANO:</b> ARQUITECTURA - PLANTA PRIMER NIVEL (ESTADO ACTUAL)		<b>FECHA:</b> JUNIO 2023	
<b>PROPIETARIO:</b> POLICÍA NACIONAL DEL PERÚ		<b>LÁMINA:</b> A-01	
<b>ELABORADO POR:</b> AREA DE INFRAESTRUCTURA		<b>LOCALIDAD:</b> BAGUA GRANDE

**"SERVICIO DE MANTENIMIENTO CORRECTIVO DE LA COMISARÍA SECTORIAL  
BAGUA GRANDE, DISTRITO DE BAGUA GRANDE - PROVINCIA DE  
UTCUBAMBA - REGIÓN AMAZONAS"**

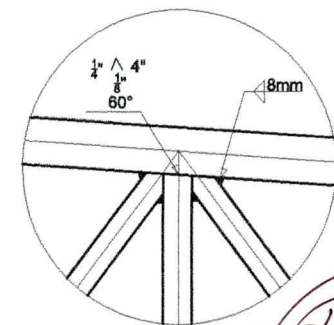
#### DET 1:

#### APOYO FIJO A COLUMNA

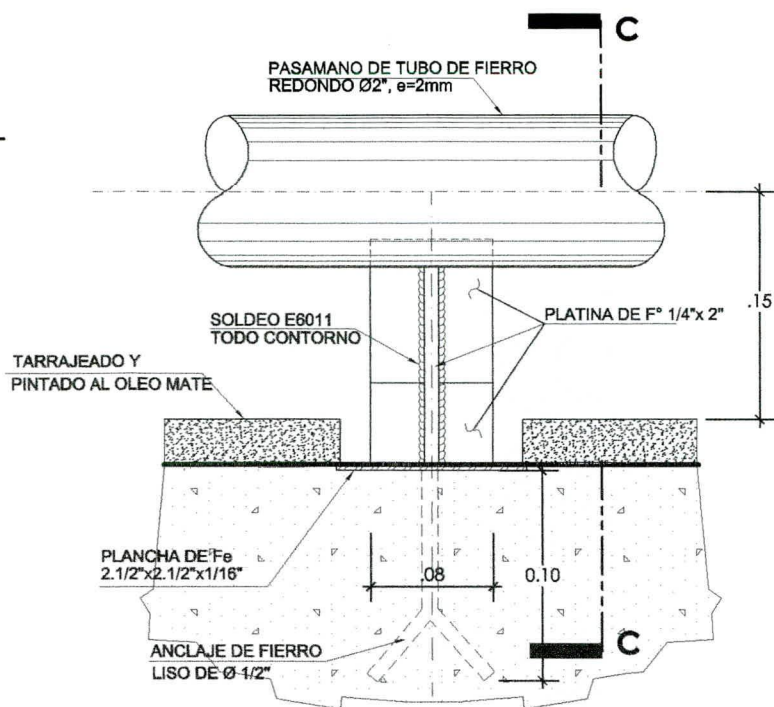
## DET. 1 -ENCUENTRO DE BARANDA Y MURO

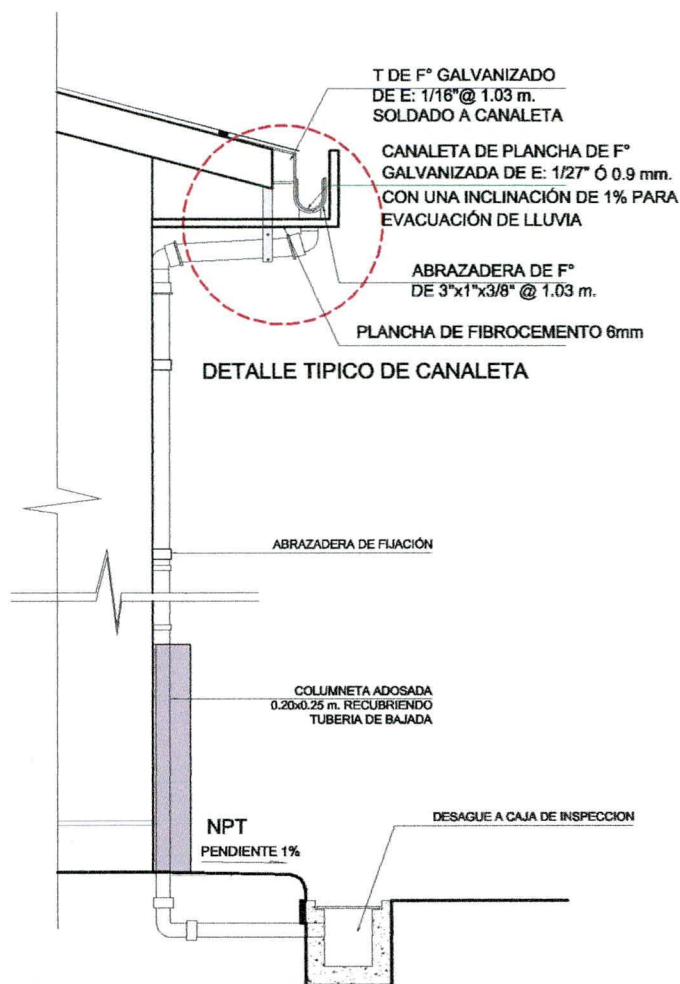
**BAJADA DE AGUA**  
**SECCION TRANSVERSAL**  
ESCALA: 1/50

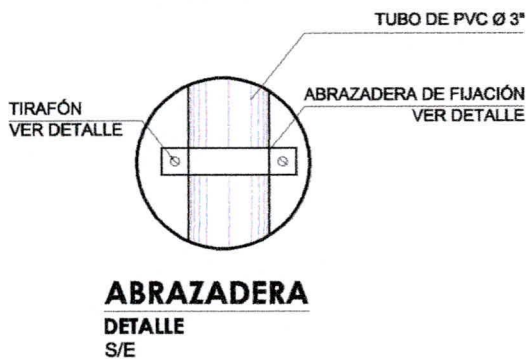
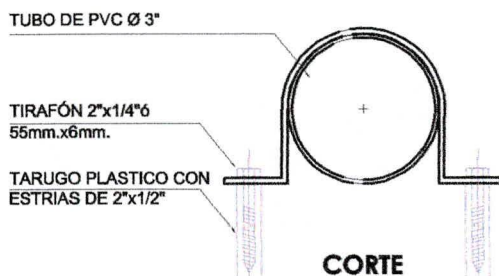
**ABRAZADERA PARA TUBERÍA DE PVC**  
**CORTE**  
S/E

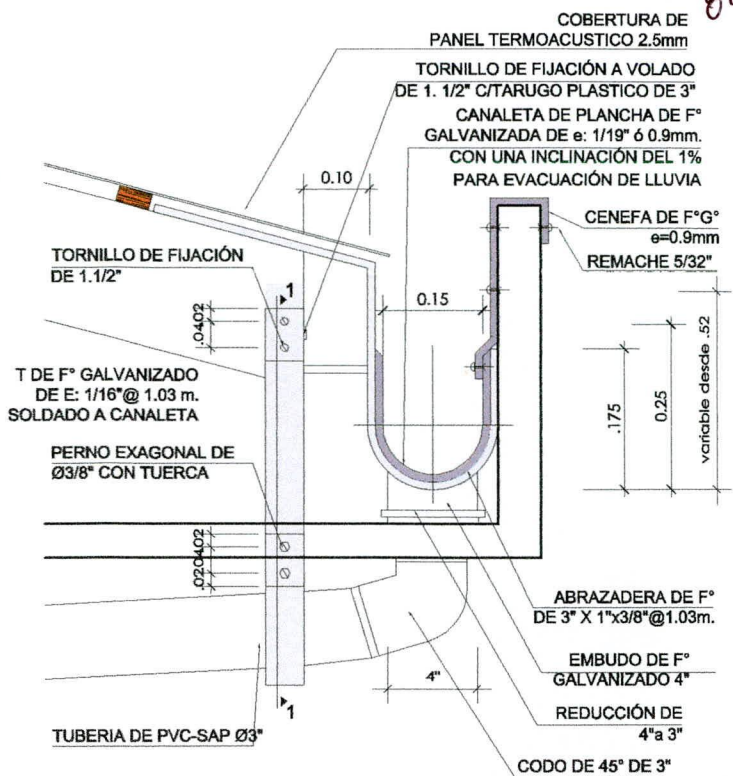
**DETALLE TIPICO DE CANALETA**  
**SECCION A-A**  
ESCALA: 1/12.5

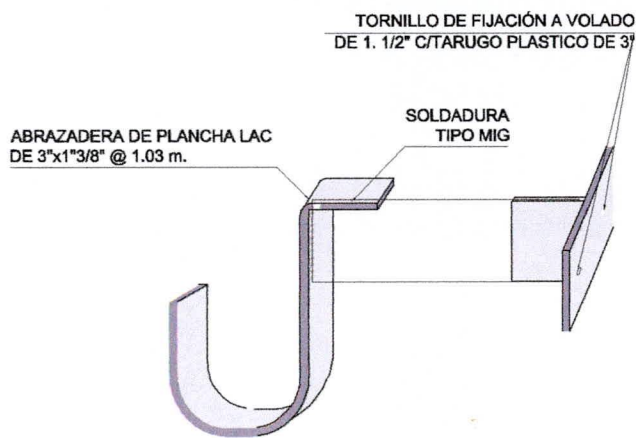
**ABRAZADERA**  
**DETALLE**  
S/E

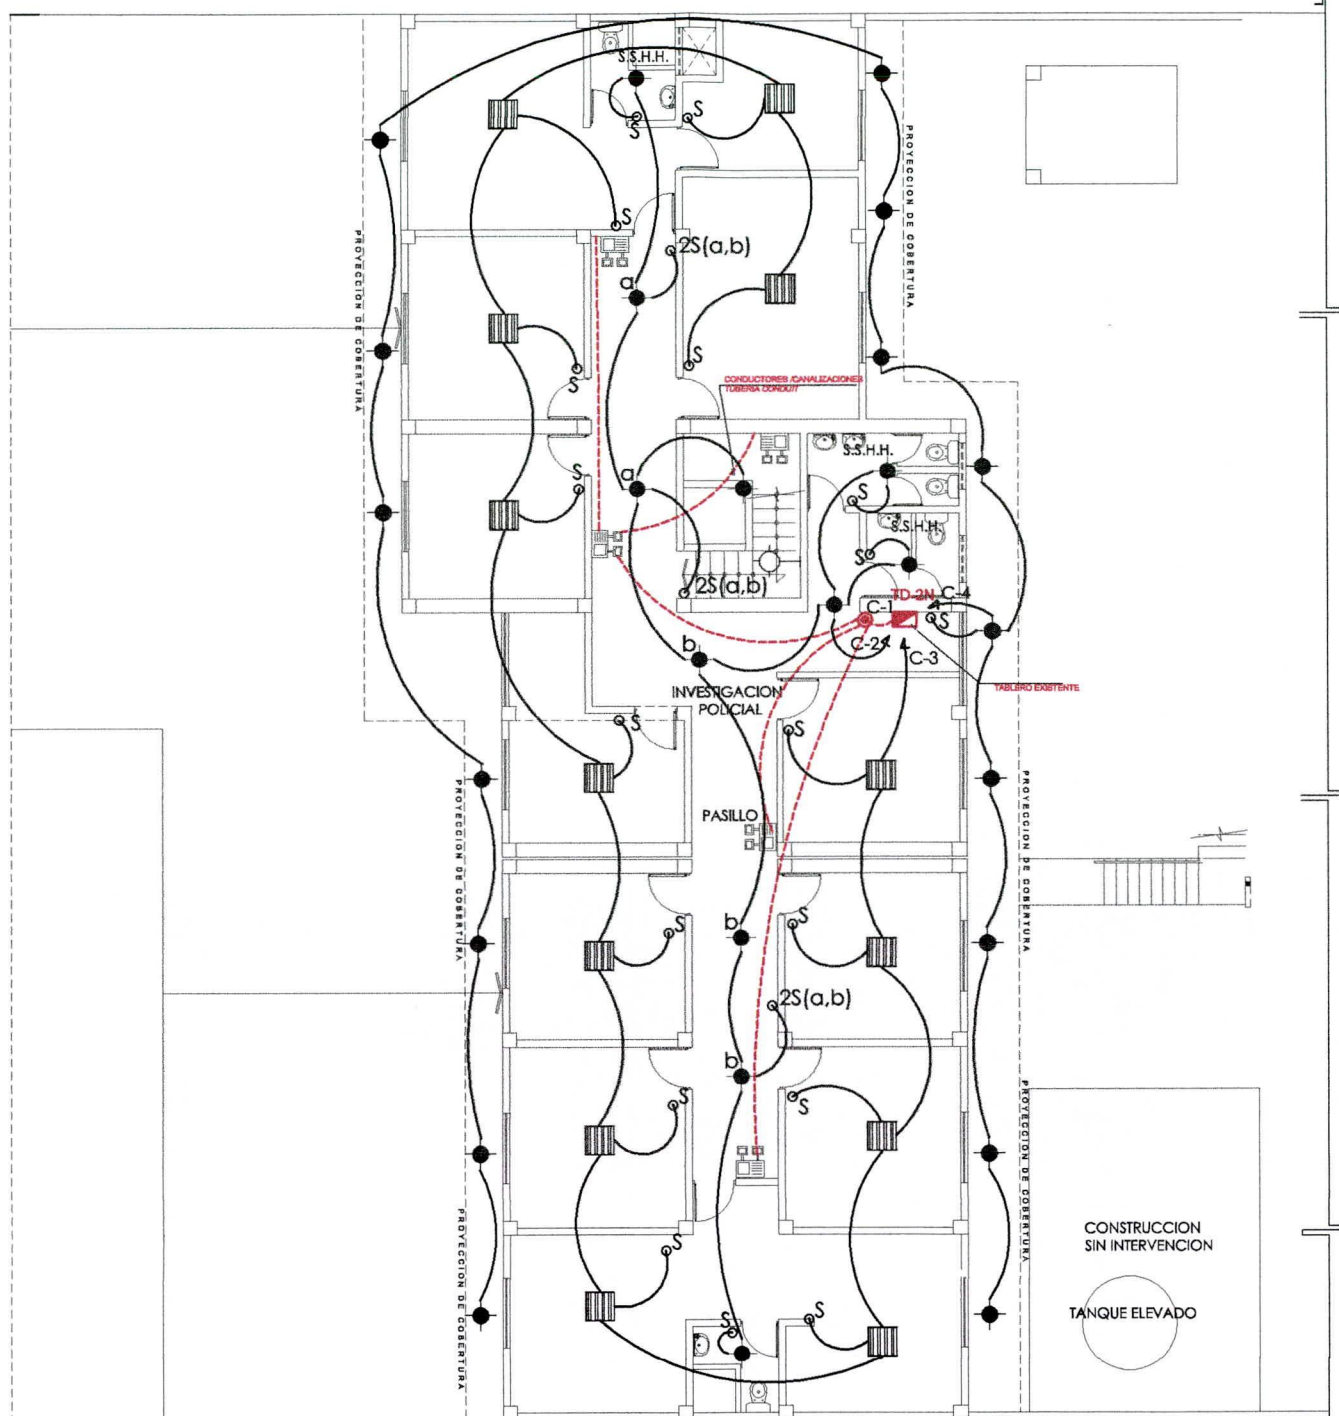
**PLANO:** INSTALACIONES ELECTRICAS - PLANTA SEGUNDO NIVEL (AREA A INTERVENIR - PROPUESTA)
