DESCRIPCION:  
"SERVICIO DE MANTENIMIENTO  
CORRECTIVO DE LA COBERTURA  
Y DIFERENTES AMBIENTES DE LAS  
INSTALACIONES PERTENECIENTES  
A LA DIVISION DE INVESTIGACION  
DE DELITOS ADUANEROS -  
DIRPOFIS PNP, UBICADO EN AV.  
GUARDIA CIVIL N°377-B URB. LA  
CAMPIÑA - CHORRILLOS, LIMA"

PLANO :  
**ARQUITECTURA**  
INTERVENCIÓN

LAMINA :  
**A-01**

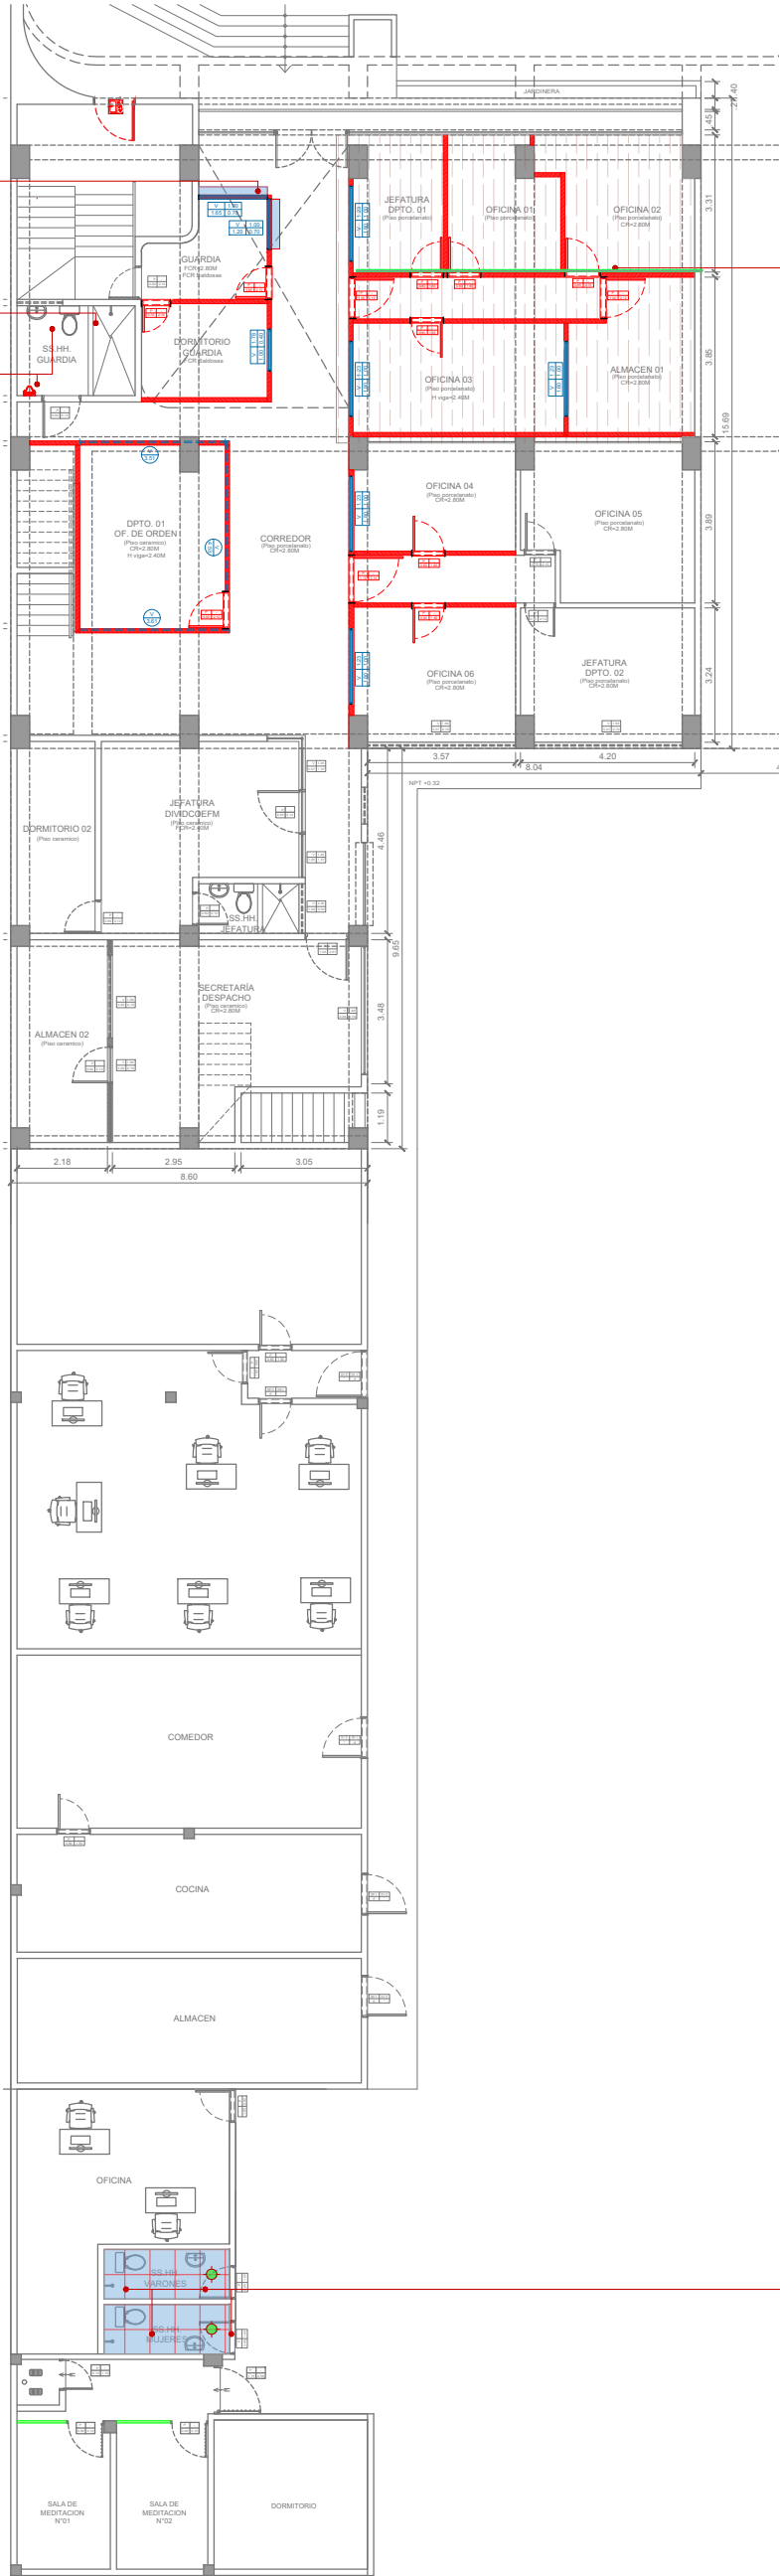
PLANO DEL 1ER NIVEL

Sum. e inst. de tabiquería de drywall  
(Inc/repisa para ambiente de guardia)

Sum. e inst. de puerta batiente  
p/ducha

Sum. e inst. de urinario y grifería

Sum. e Inst. de viga de madera  
h=0.15m y mantenimiento de  
estructura de madera de 60m2

Sum. e Inst. de Falso cielo  
raso (incluye empotrar la  
luminaria y detector de humo  
existente)
