## RESUMEN EJECUTIVO

**“MEJORAMIENTO Y AMPLIACION DEL SERVICIO DE TRANSITABILIDAD VIAL INTERURBANA EN EL TRAMO NUEVO HORIZONTE HASTA EL CASERIO VISTA ALEGRE DEL CENTRO POBLADO NUEVO HORIZONTE DISTRITO DE BAGUA GRANDE DE LA PROVINCIA DE UTCUBAMBA DEL DEPARTAMENTO DE AMAZONAS”- CUI N°2617459.**

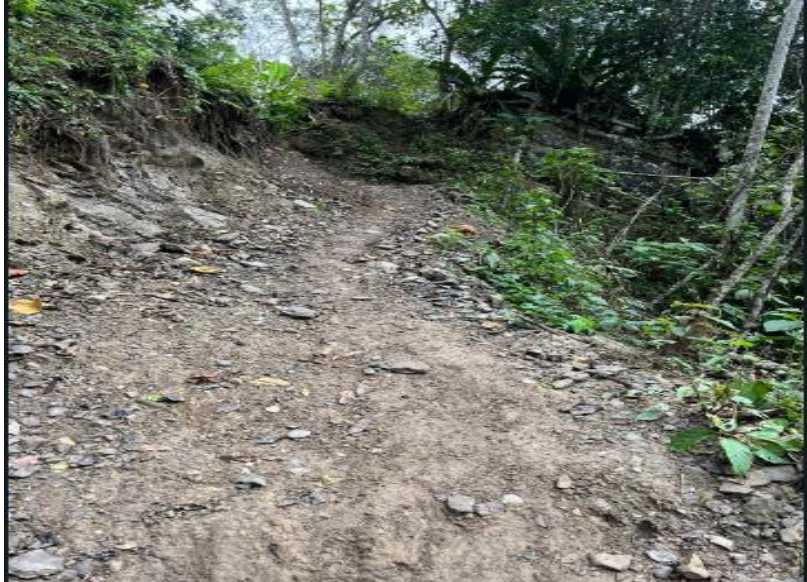
Fotografía N°01: Vista del estado actual de la vía la cual se encuentra perteneciente este tramo a una trocha carrozable, no cuenta con material afirmado, cunetas, etc.

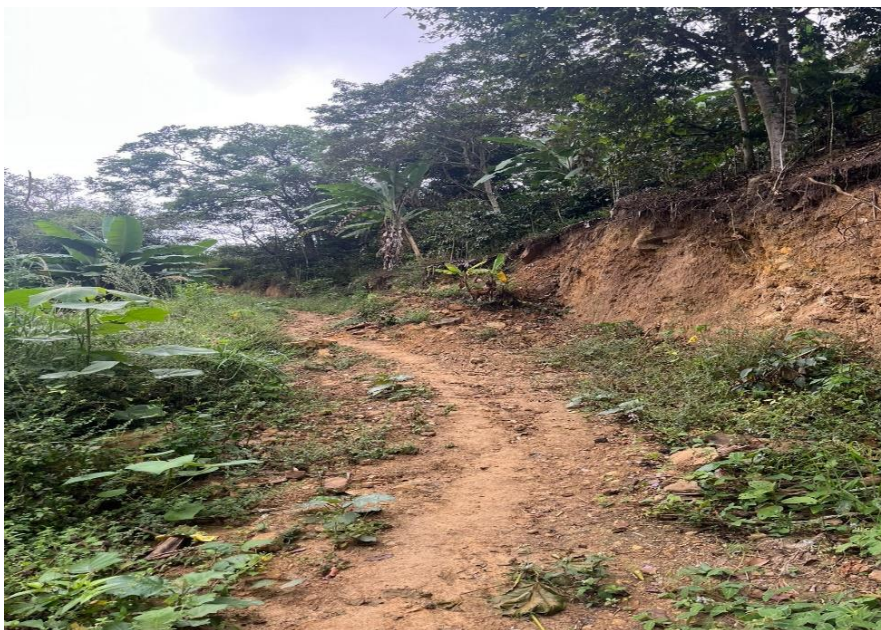
Fotografía N°02: Vista del estado actual de la vía la cual se encuentra siendo trocha carrozable, presentando mucho monte y no cuenta con material afirmado, cunetas, etc.

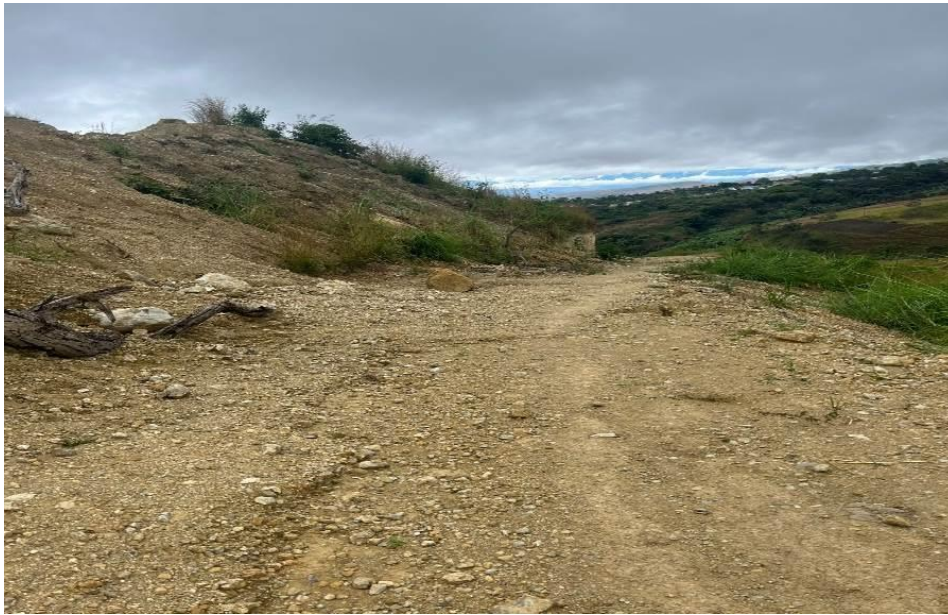
Fotografía N°03: Vista del estado actual de la vía la cual se encuentra a nivel de trocha carrozable, no cuenta con material afirmado, y siendo muy pequeña para su transitabilidad.

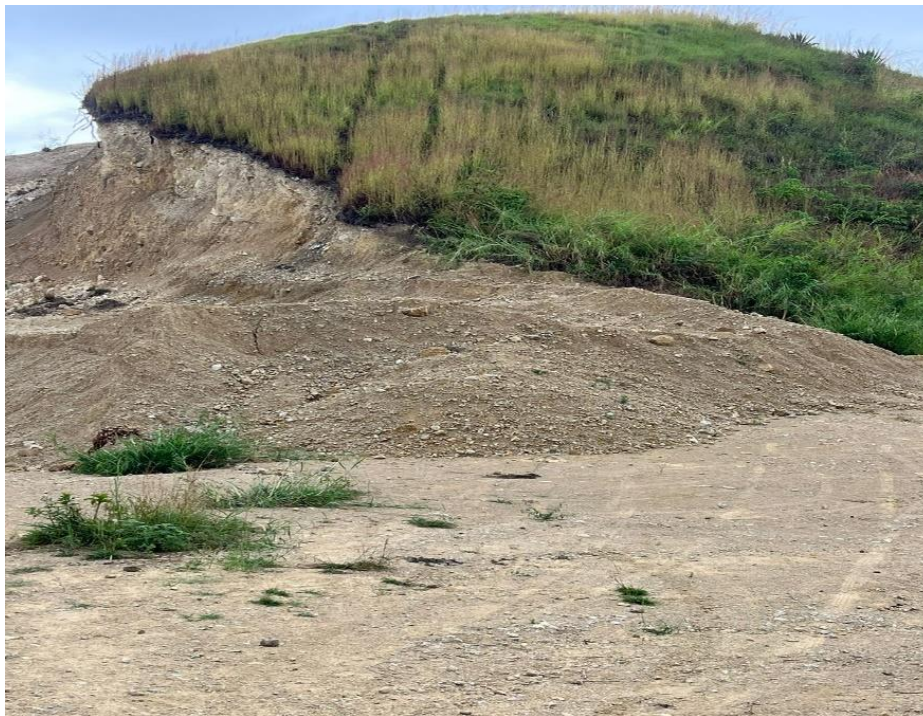
Fotografía N°04: Vista del estado actual de la vía la cual se encuentra perteneciente este tramo a una trocha carrozable, no cuenta con material afirmado, cunetas, etc.

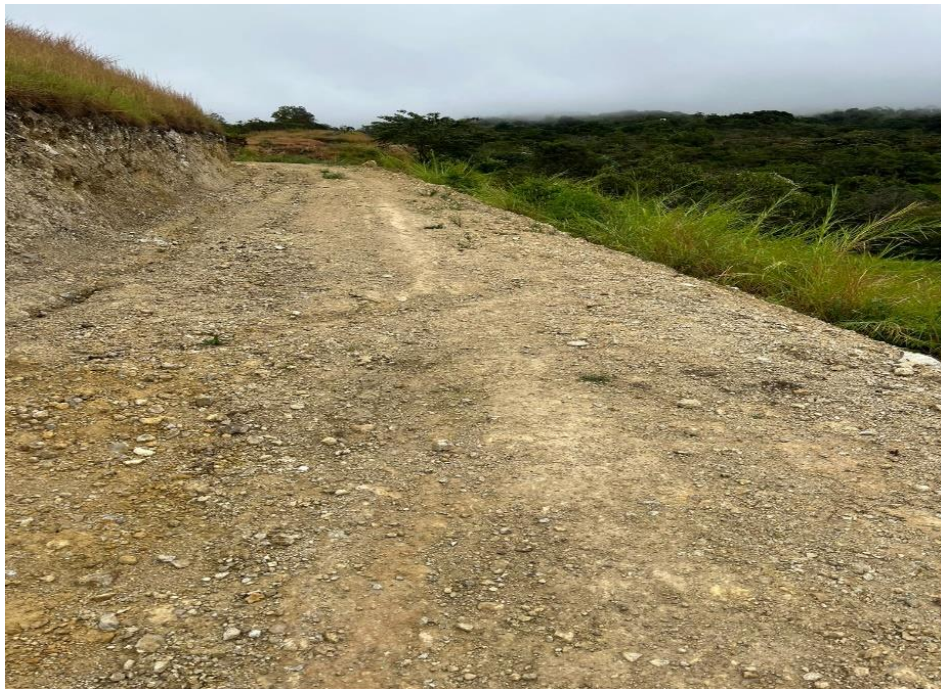
Fotografía N°05: Vista del estado actual de la vía la cual se encuentra perteneciente este tramo a una trocha carrozable, no cuenta con material afirmado, cunetas, etc.

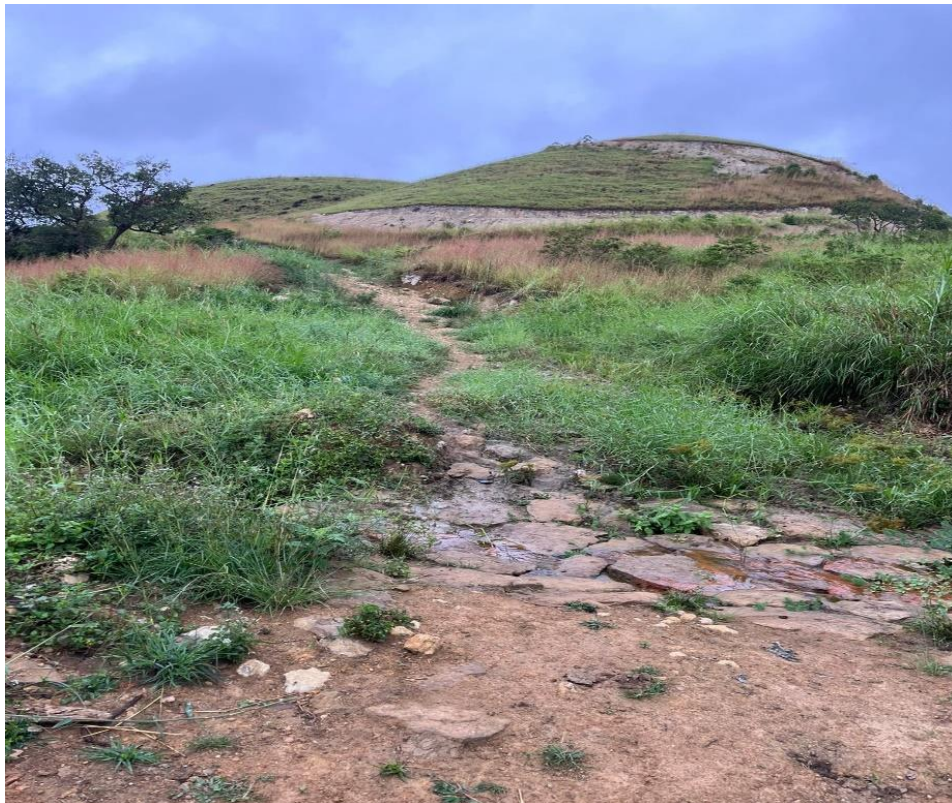
Fotografía N°06: Vista del estado actual de la vía la cual se encuentra siendo trocha carrozable, presentando mucho monte y no cuenta con material afirmado, cunetas, etc.

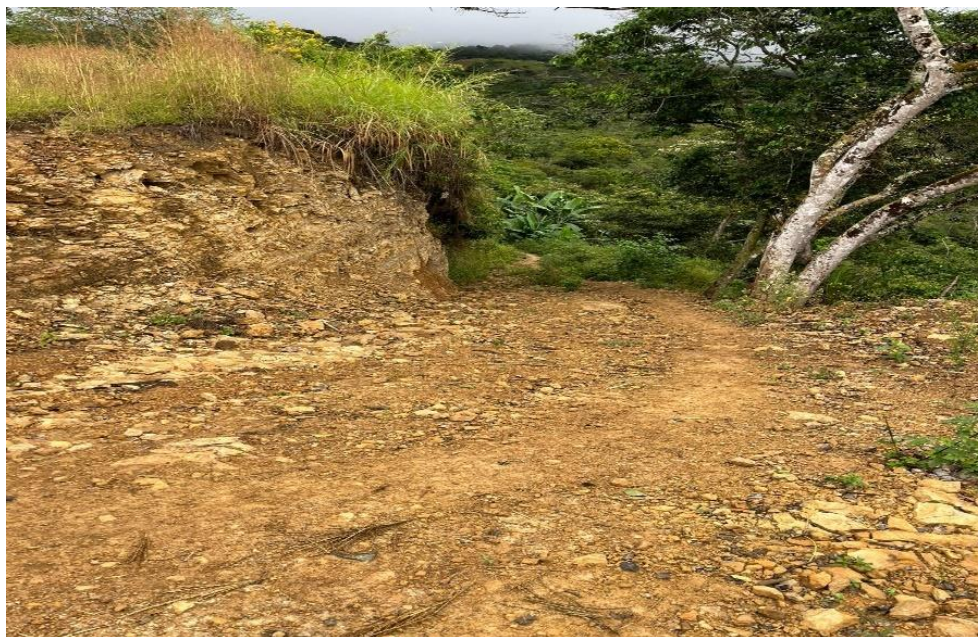
Fotografía N°07: Vista del estado actual de la vía la cual se encuentra perteneciente este tramo a una trocha carrozable, no cuenta con material afirmado, cunetas, etc.

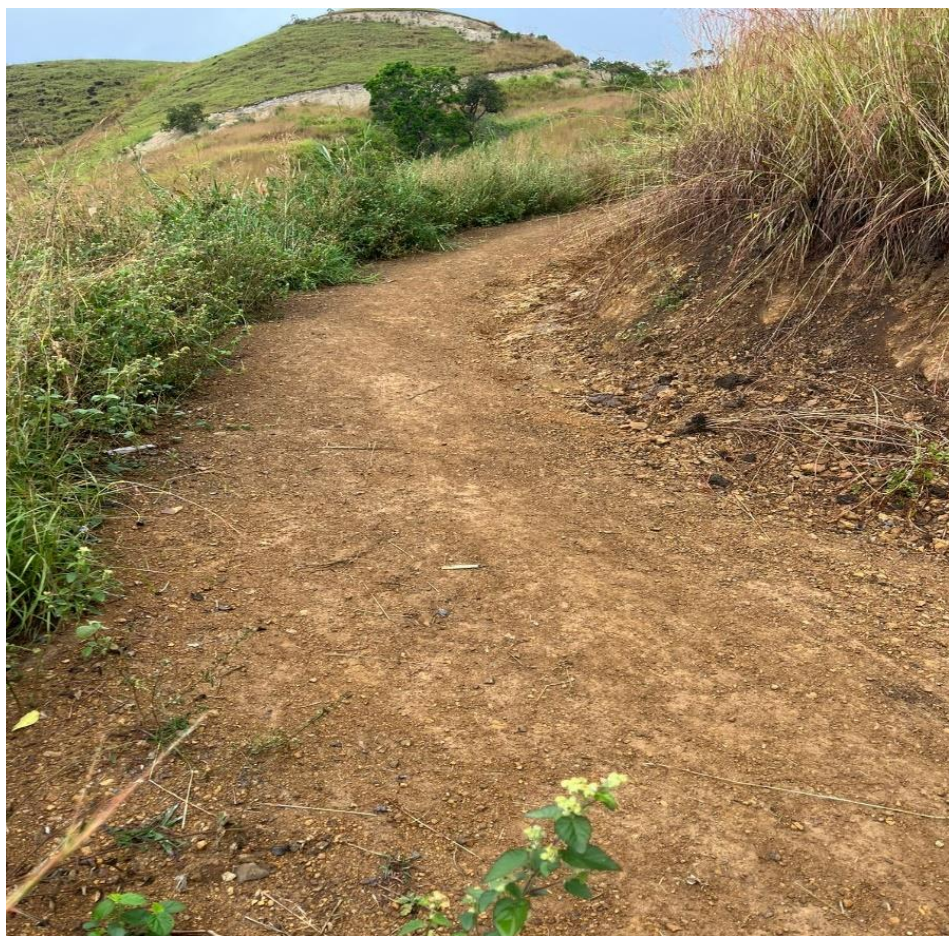
Fotografía N°08: Vista del estado actual de la vía la cual se encuentra perteneciente este tramo a una trocha carrozable, no cuenta con material afirmado, cunetas, etc.

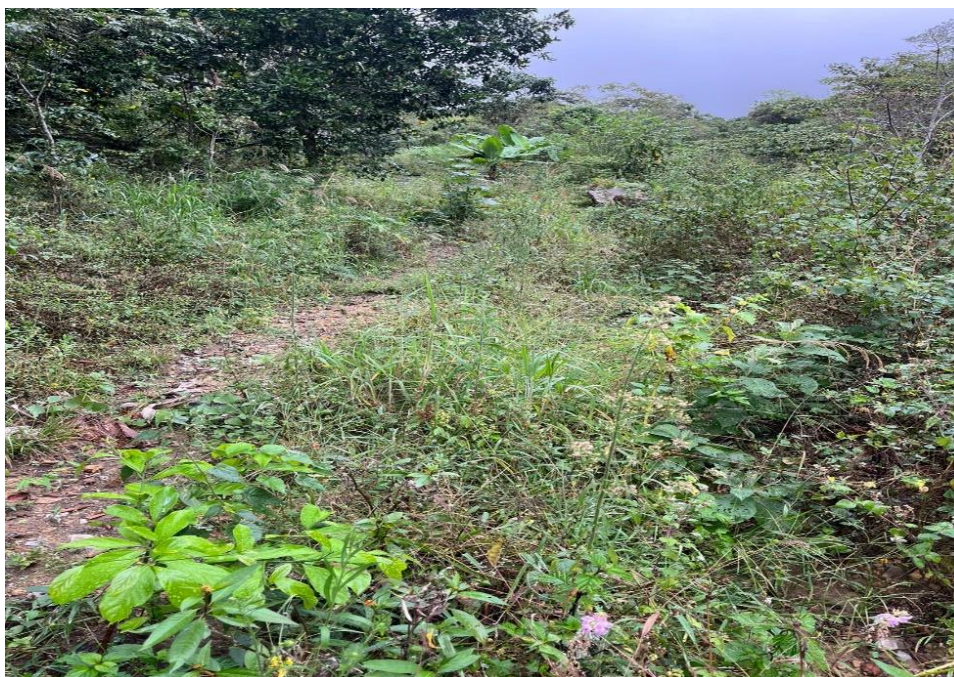
Fotografía N°09: Vista del estado actual de la vía la cual se encuentra siendo trocha carrozable, presentando mucho monte y no cuenta con material afirmado, cunetas, etc.

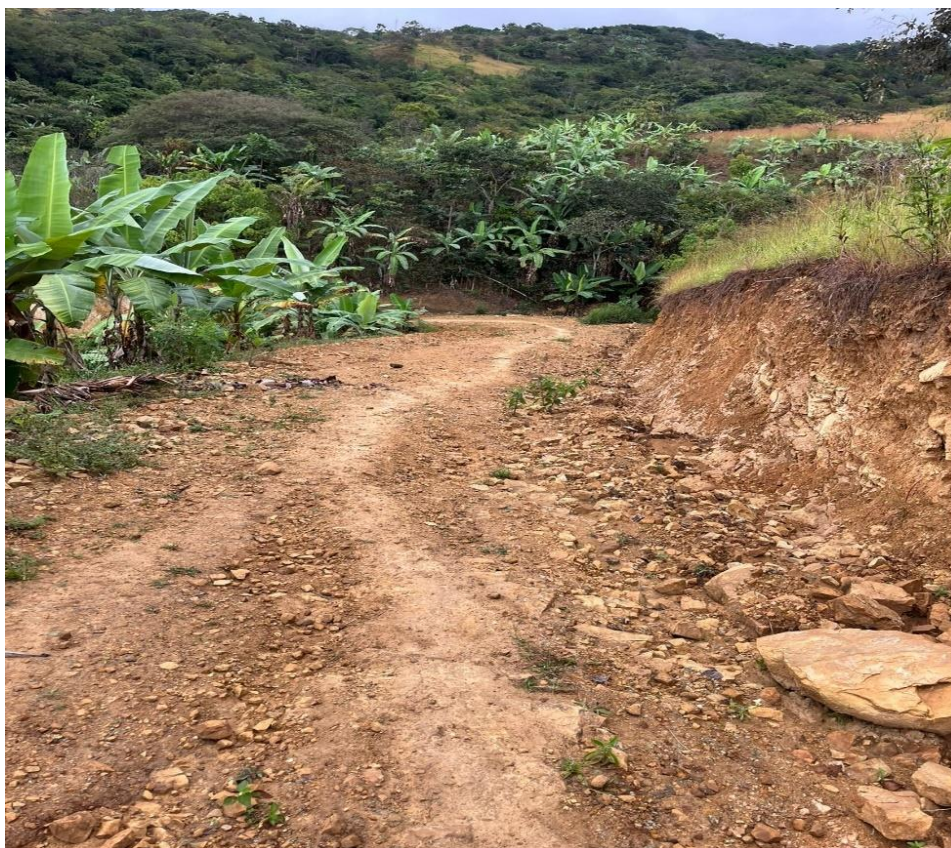
Fotografía N°10: Vista del estado actual de la vía la cual se encuentra perteneciente este tramo a una trocha carrozable, no cuenta con material afirmado, cunetas, etc.
