PROYECTO ESPECIAL OLMOS TINAJONES

Sub Estación Eléctrica Lambayeque

Información General

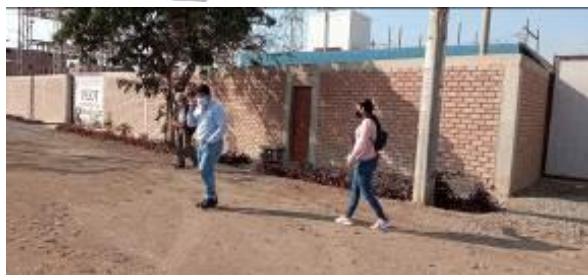
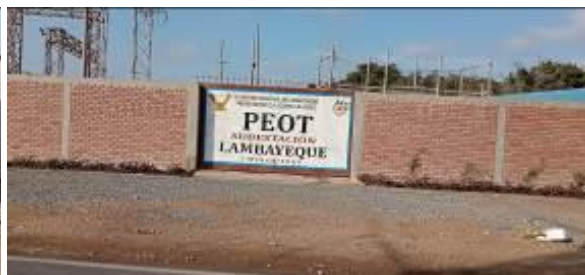
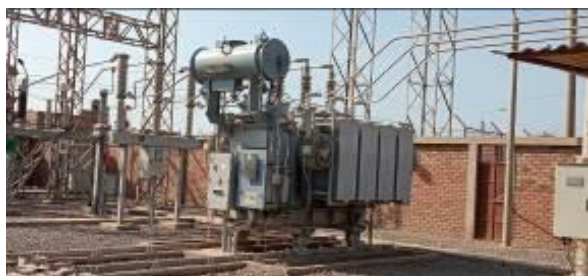
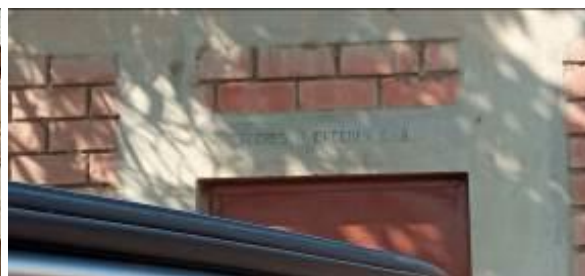
Cuenta con una puerta, de una hoja, batiente, de fierro, asegurada con chapa de tres golpes y picaportes interiores, usada para acceso peatonal.

Para el acceso vehicular cuenta con un portón de fierro, de dos hojas, batientes, aseguradas interiormente con picaportes y candados.

En el muro posterior, existe una puerta de fierro, de una hoja, batiente, asegurada con chapa de tres golpes, que comunica con el predio de Electronorte. Las llaves de la misma se encuentran en poder de ENSA

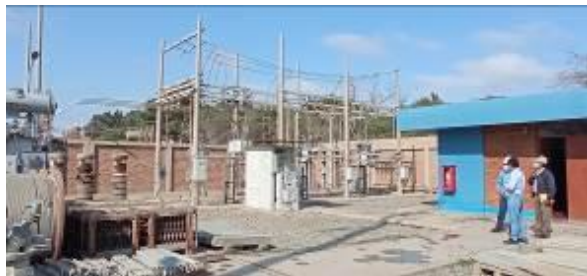
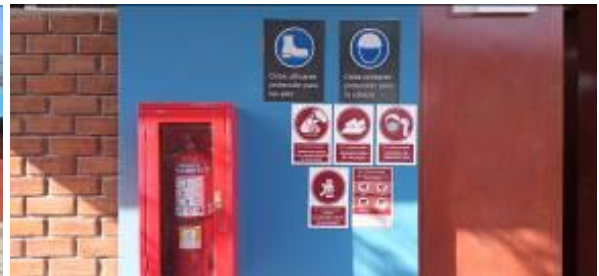
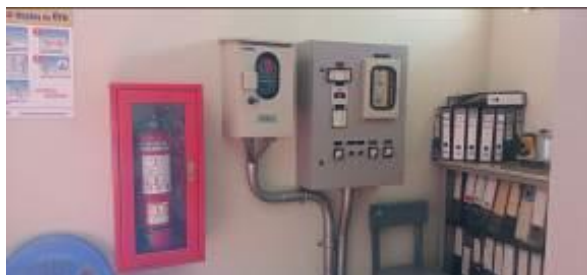
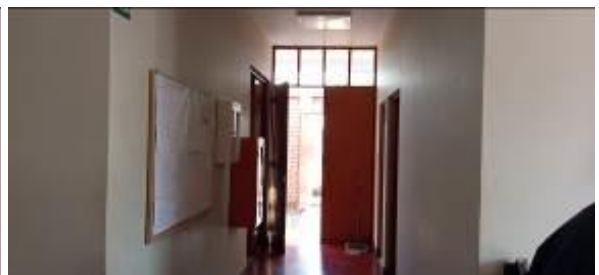
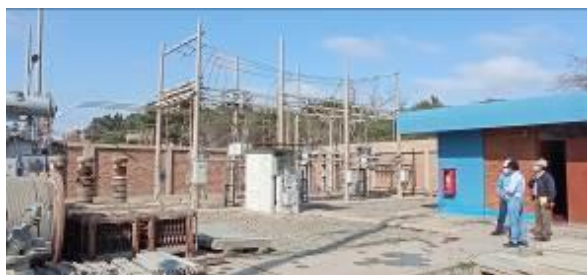
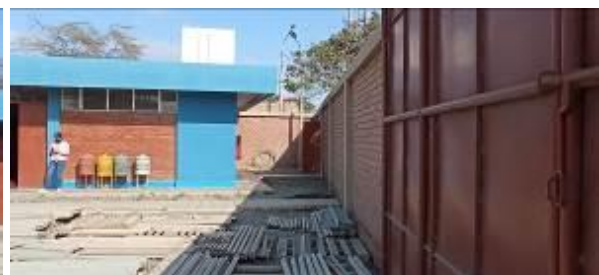
Cuentan con seis extintores del tipo PQS, distribuidos por todo el predio, con carga vigente a Set de 2021.

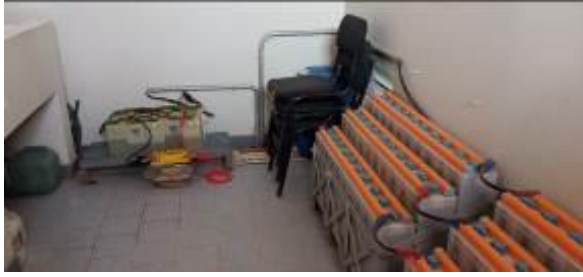
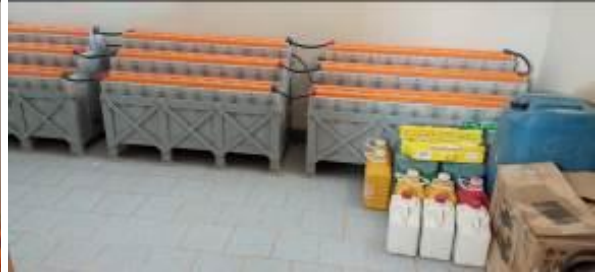
En la sala de baterías, se observó material combustible como material de limpieza, cajas de cartón, muebles de oficina.

En este ambiente se apreció material combustible, tales como cajas de cartón, sillones, baldes de plástico con material de limpieza, etc, por lo que se recomienda despejar la sala de baterías, almacenando estos materiales en otros ambientes
