LOCAL:	SEDE SAN MATEO	FECHA:	ENERO 2023	
	PROYECTO:	ACONDICIONAMIENTO MUROS PARA INSTALACIÓN DE PUERTAS CORTAFUEGO		PROVINCIA:	LIMA
GERENCIA DE INFRAESTRUCTURA Y SERVICIOS DIVISIÓN DE INFRAESTRUCTURA Y MANTENIMIENTO	ESPECIALIDAD:	ESTRUCTURAS	PLANO:	UBICACIÓN PISO 05	
	DIBUJO:	ESCALA:	HOJA:	PROFESIONAL:	REV:
	1/100	ISO A2	Ing. Javier Destéfano Molero	Arq. Luis Breña Silveira	<b>E-01</b>

LOCAL: SEDE SAN MATEO		FECHA: ENERO 2023
	PROYECTO: ACONDICIONAMIENTO MUROS PARA INSTALACION DE PUERTAS CORTAFUEGO		PROVINCIA: LIMA DEPARTAMENTO-REGION: LIMA
GERENCIA DE INFRAESTRUCTURA Y SERVICIOS DIVISION DE INFRAESTRUCTURA Y MANTENIMIENTO	ESPECIALIDAD: ESTRUCTURAS	PLANO: UBICACION PISOS 06 A 16	LAMINA: E-02
DIBUJO: 1/100	ESCALA: ISO A2	PROFESIONAL: Ing. Javier Destéfano Molero	REV: Arq. Luis Breña Silvera

LOCAL: SEDE SAN MATEO		FECHA: ENERO 2023
	PROYECTO: ACONDICIONAMIENTO MUROS PARA INSTALACIÓN DE PUERTAS CORTAFUEGO		PROVINCIA: LIMA
GERENCIA DE INFRAESTRUCTURA Y SERVICIOS	ESPECIALIDAD: ESTRUCTURAS	PLANO: DISTRIBUCIÓN DE PERFILES	DEPARTAMENTO-REGION: LIMA
DIVISIÓN DE INFRAESTRUCTURA Y MANTENIMIENTO	DIBUJO: ESCALA: 1/100	HOJA: ISO A2	PROFESIONAL: Ing. Javier Destéfano Molero
			REV: Arq. Luis Br

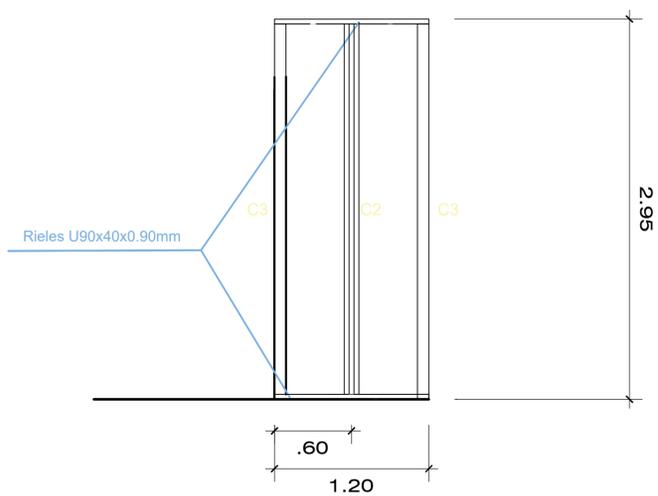
ELEVACIÓN LATERAL DRYWALL RF 180

Espesor de muro=0.12m

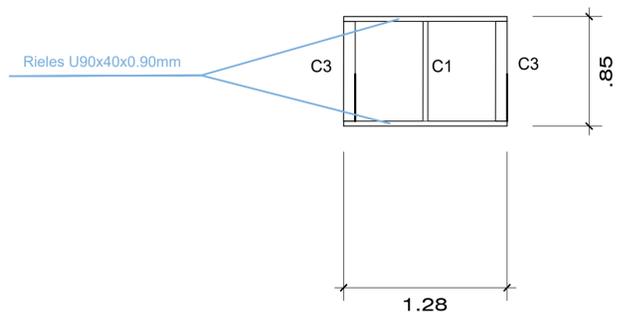
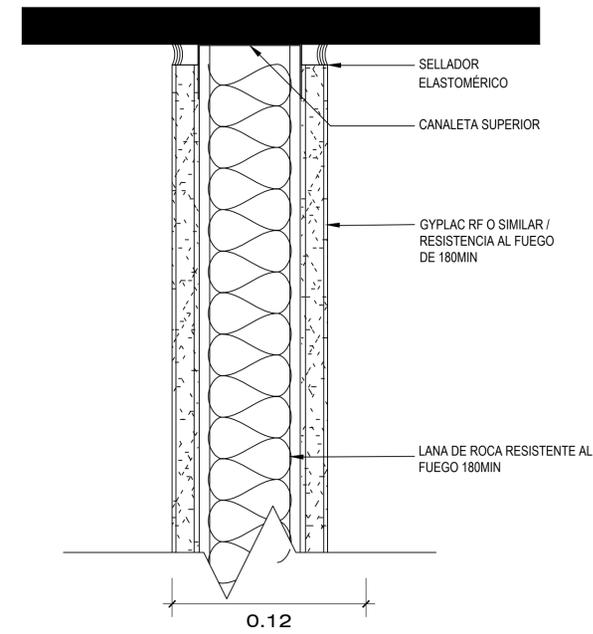
**NOTA: Los muros y dinteles de drywall deberán ser rellenos con lana de roca - RESISTENCIA AL FUEGO RF DE 180 MINUTOS**

**TODOS LOS VANOS DE LAS PUERTAS CORTAFUEGO DEBERÁN SER DE DIMENSIONES:  
ANCHO: 1203mm - 1205mm  
ALTO: 2103mm - 2105mm**

**ELEVACIÓN LATERAL - MURO DINTEL GYPLAC O SIMILAR RF 180**

**Espesor de muro=0.12m**

**MUROS CON LANA DE ROCA**

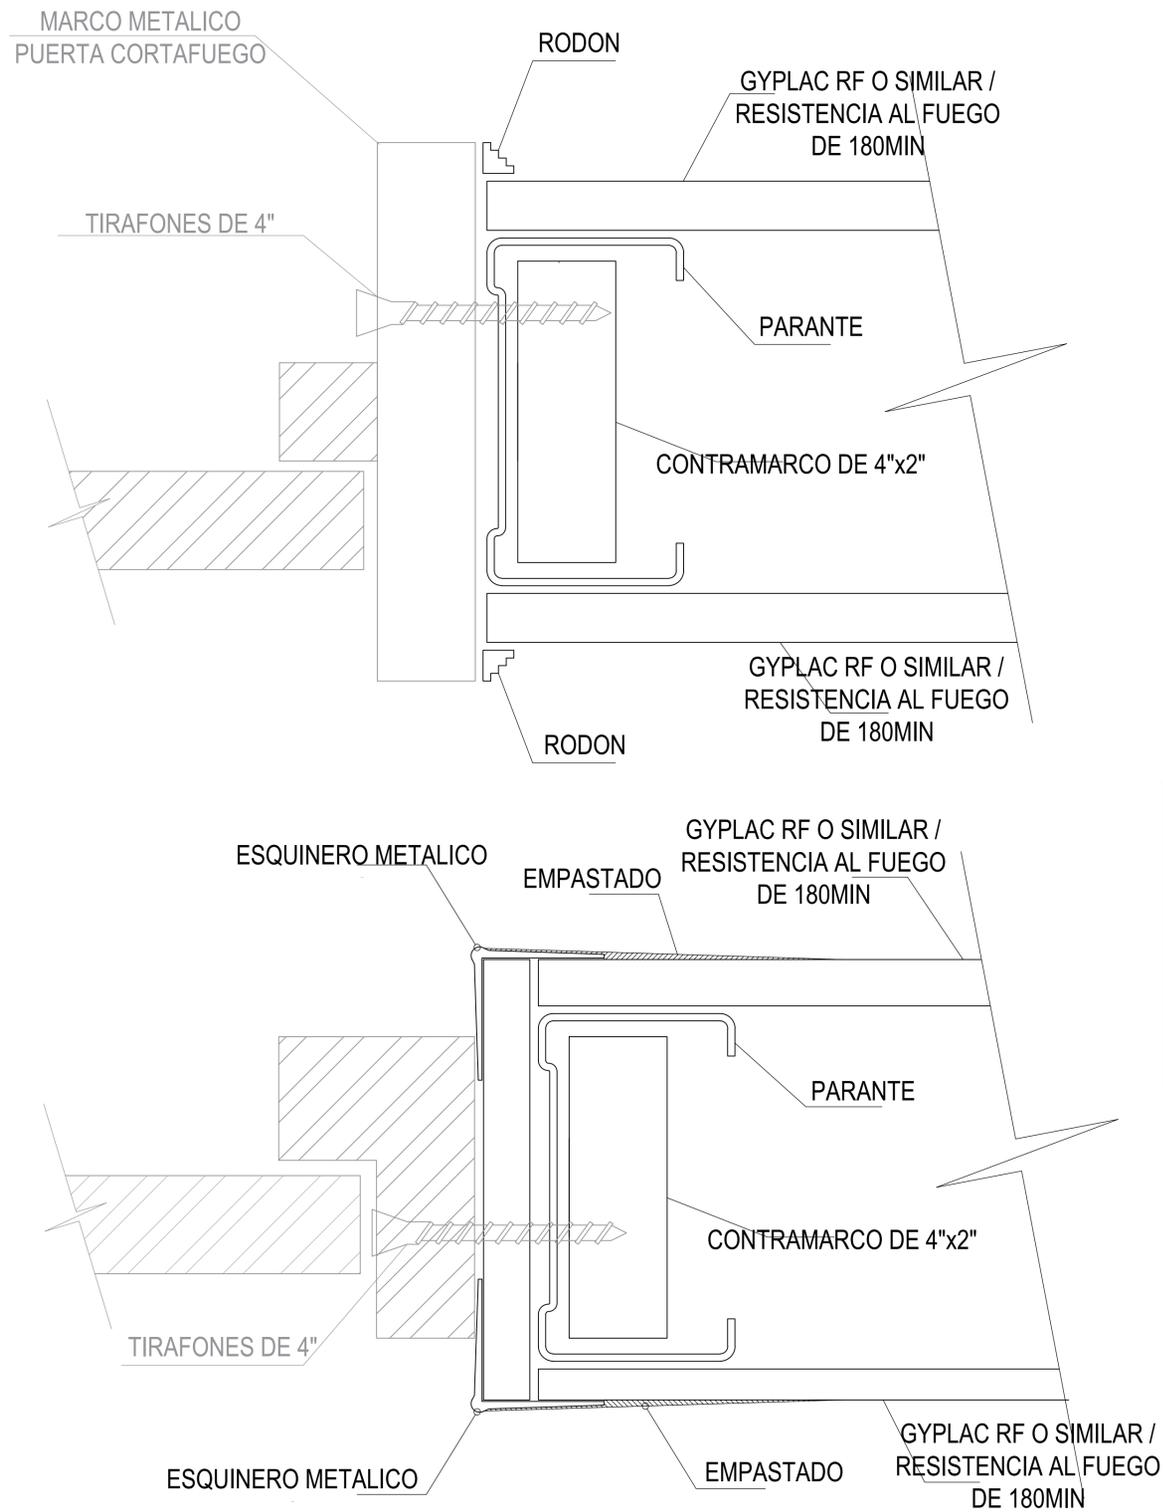
DETALLE ENCuentRO  
DE TABIQUERIA CON PUERTA CORTAFUEGO  
ESCALA: 1/2

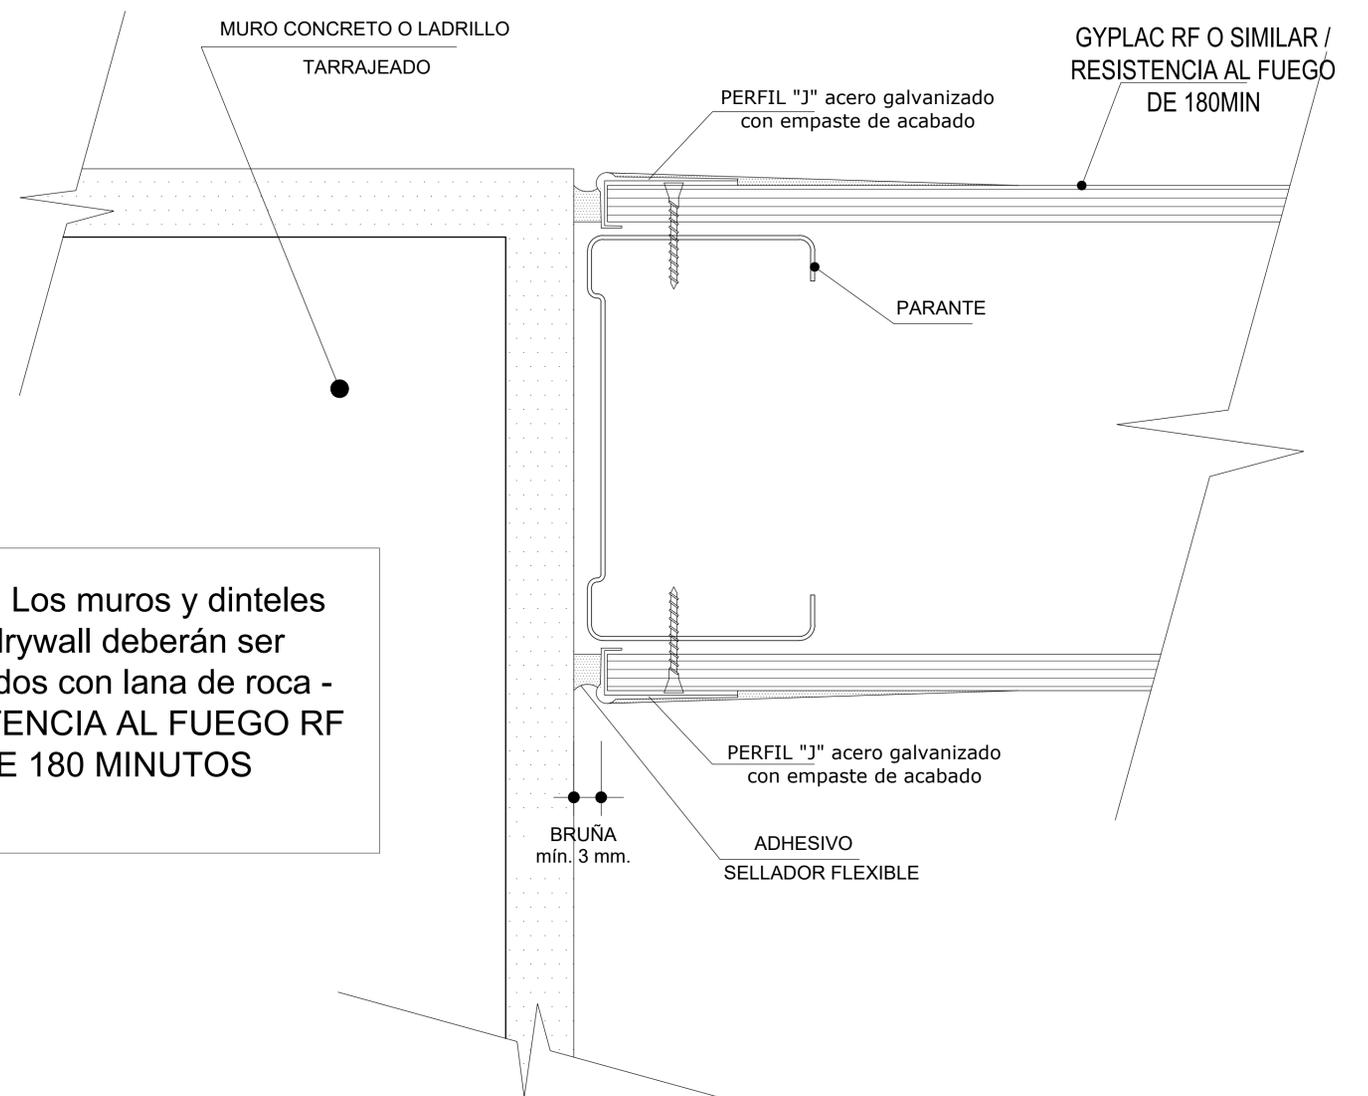
NOTA: Los muros y dinteles de drywall deberán ser rellenos con lana de roca - RESISTENCIA AL FUEGO RF DE 180 MINUTOS

DETALLE ENCuentRO  
TABIQUE DE CONCRETO / TABIQUE GYPLAC RF 180MIN  
ESCALA: 1/2
