UE-012-X-DIRTEPOL-CUSCO	
UBICACION LOCALIDAD : SANTO TOMAS DISTRITO : SANTO TOMAS PROVINCIA : CHUMBIVILCAS REGION : CUSCO		PLANOS: PLANO DE PUERTA METALICA Y COBERTURA METALICA		LAMINA: EM1
ESCALA INDICADAS	FECHA FEB. 2025	PROYECTO: "MANTENIMIENTO PREVENTIVO Y CORRECTIVO DE LA INFRAESTRUCTURA DE LA COMISARIA PNP SANTO TOMAS, AF - 2025"

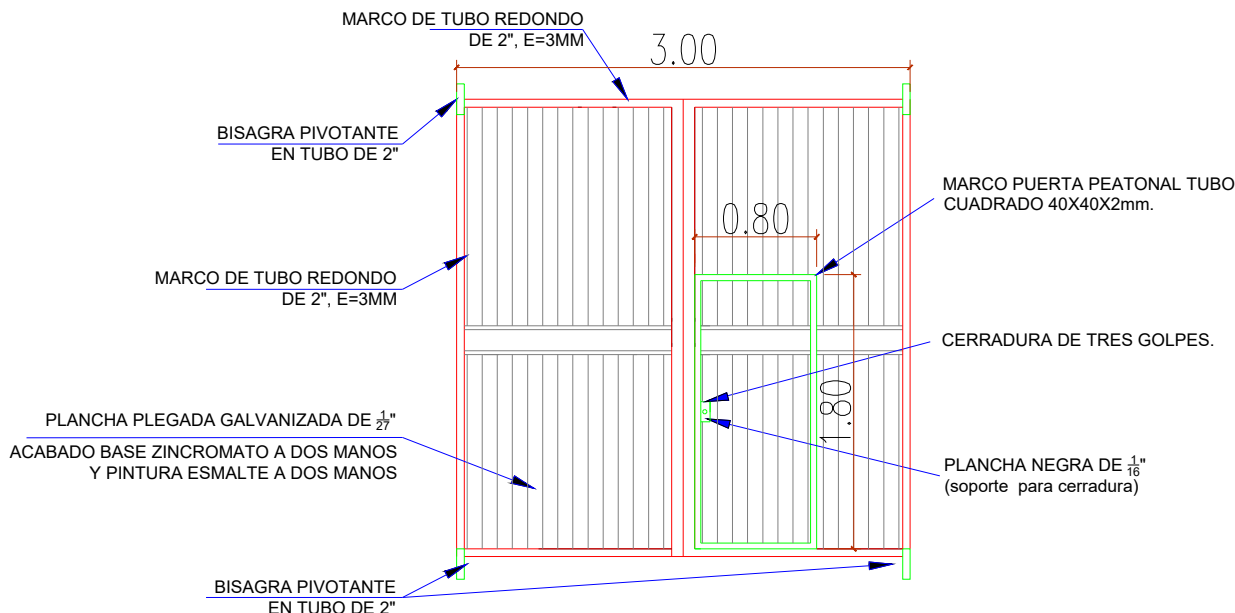
PORTÓN DE DOS HOJAS DE ESTRUCTURA METÁLICA / VISTA FRONTAL

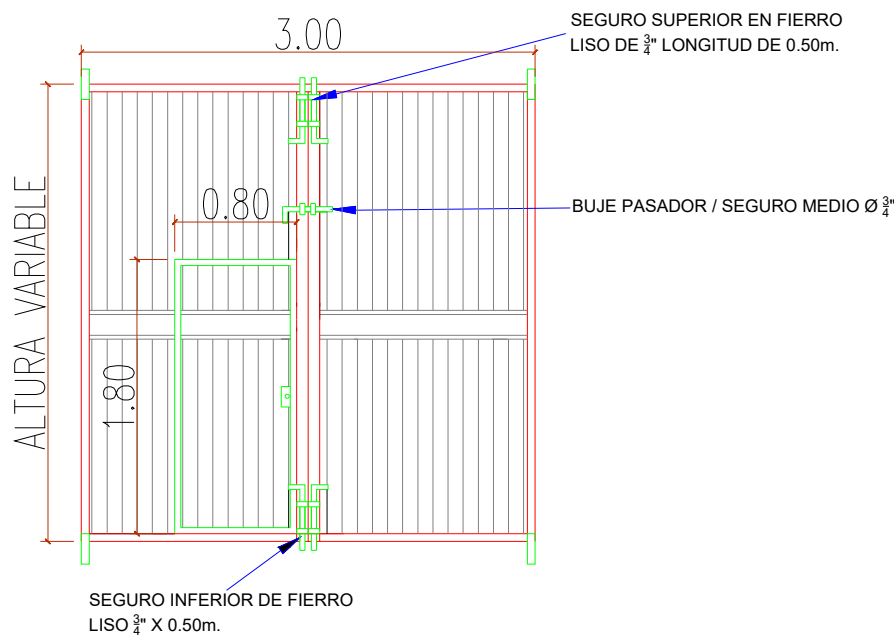
PORTÓN DE DOS HOJAS DE ESTRUCTURA METÁLICA / VISTA POSTERIOR

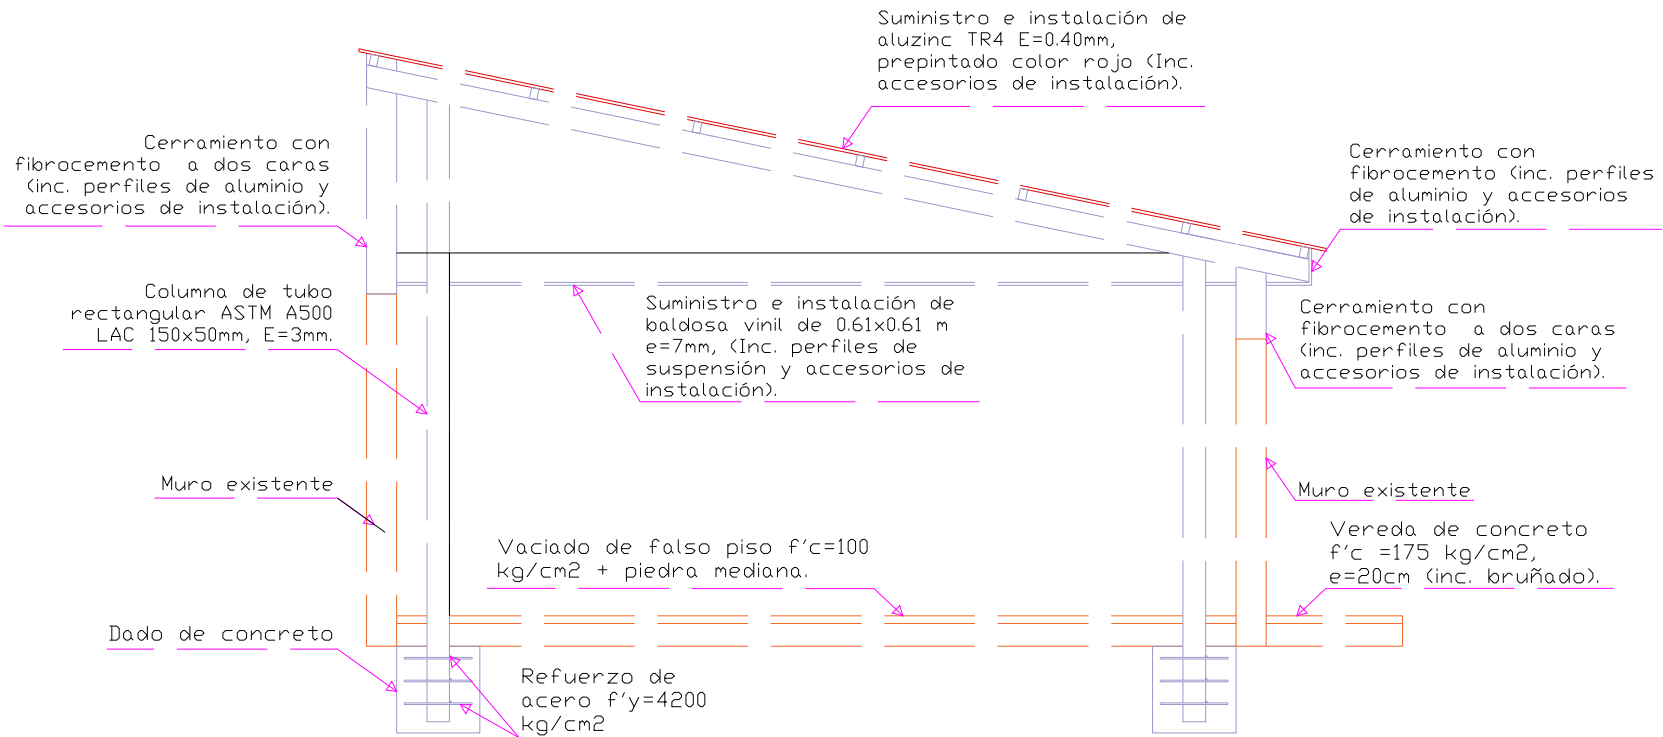
DETALLE DE VIGAS Y CORREAS METALICAS
Escala 1:125
