PROYECTUARI		Banco de la Nación	
PROYECTO		<b>MEJORAMIENTO DE LA INFRAESTRUCTURA E IMPERMEABILIZACION DE LOS MUROS DEL SOTANO, PRIMER PISO Y SEGUNDO PISO DE LA AGENCIA 3 CORA CORA - PARINACOCCHA - AYACUCHO</b>	
PLANO		CORTES Y UBICACION DE TRABAJOS A REALIZAR EN ZONAS AFECTADAS POR LA HUMEDAD	
UBICACION		ESQ. JIRON 2 DE MAYO CON JIRON GRAU, CORA CORA, AYACUCHO	
FECHA DEL ESTUDIO		AUGUSTO 2021	
Escala		5/E	
Código		<b>A-03</b>

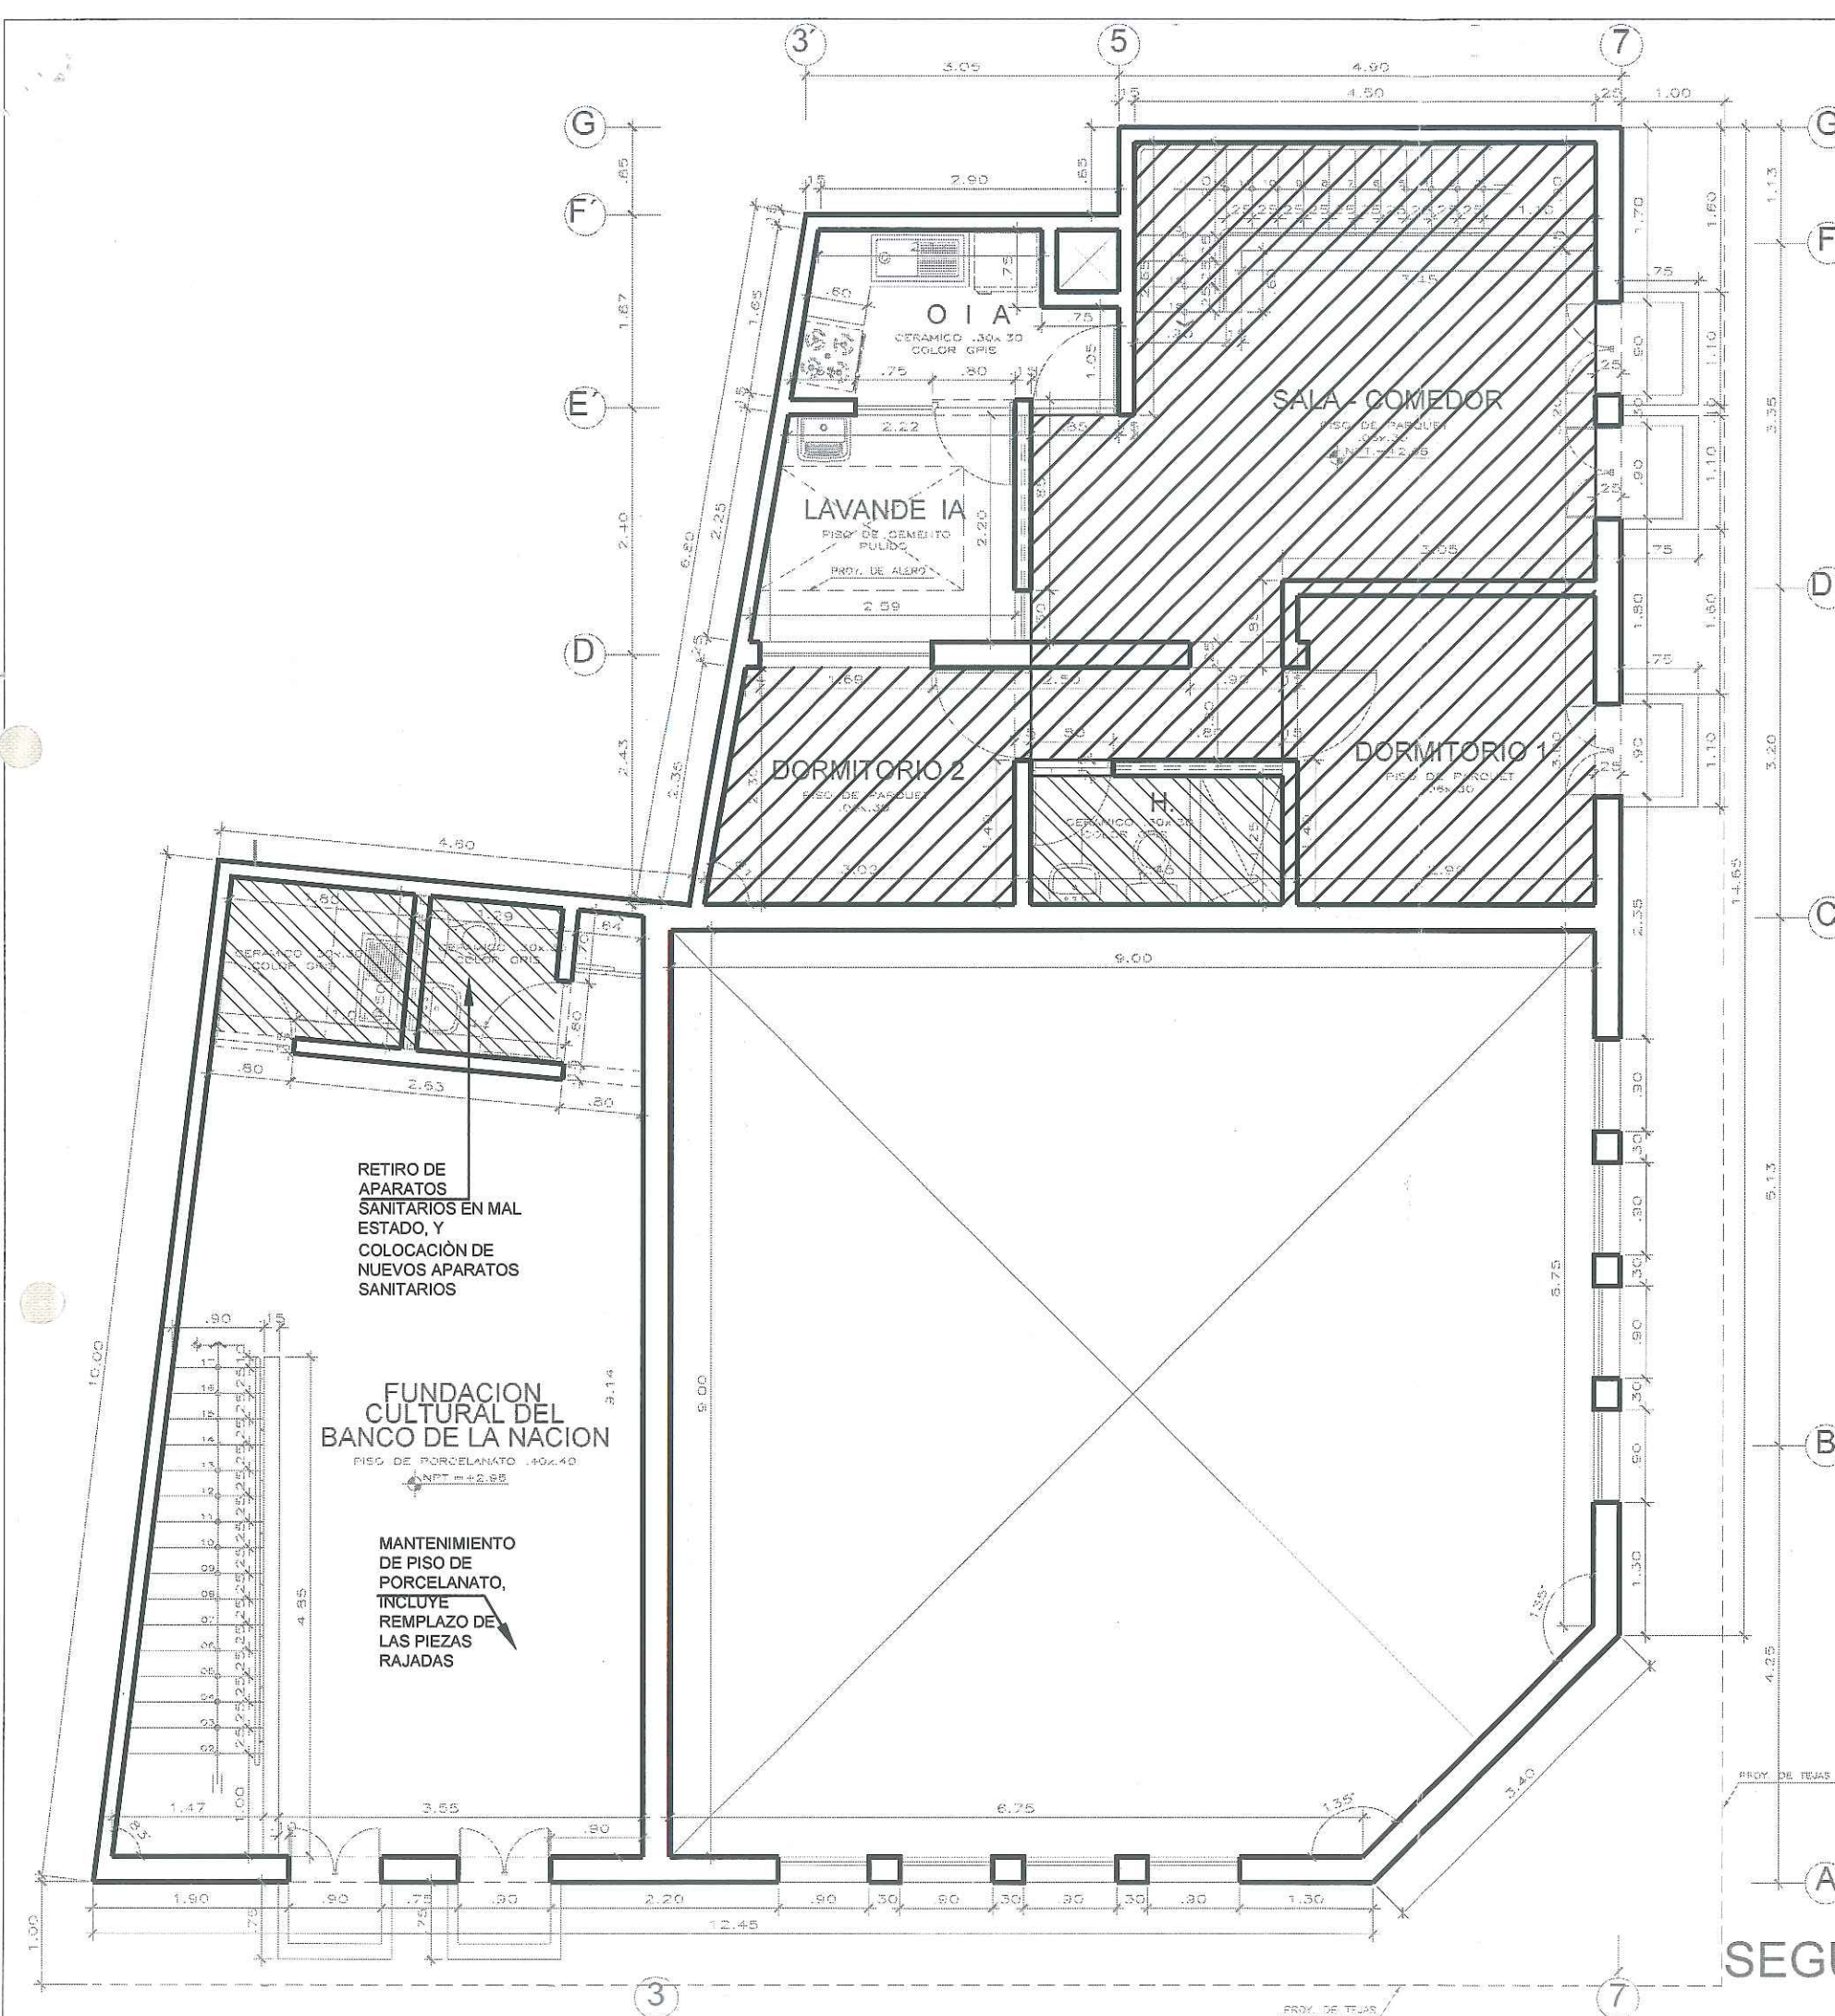
-SE REALIZARÁ EL RASQUETEO DE LAS PAREDES DONDE SE APRECIA HUMEDAD, COLOCAR BASE IMPERMEABILIZANTE, EMPASTADO Y PINTADO CON LATEX 2 MANOS. SE REALIZARÁ EL MISMO PROCEDIMIENTO PARA EL CIELO RASO.
