Banco de la Nación	
<b>MEJORAMIENTO DE LA INFRAESTRUCTURA E IMPERMEABILIZACIÓN DE LOS MUROS DEL SOTANO, PRIMER PISO Y SEGUNDO PISO DE LA AGENCIA 3 CORA CORA - PARINACOCOA - AYACUCHO</b>	
CORTES Y UBICACION DE TRABAJOS A REALIZAR EN ZONAS AFECTADAS POR LA HUMEDAD	
UBICACIÓN: ESQ. JIRON 2 DE MAYO CON JIRON GRAU, CORA CORA, AYACUCHO	LÁMINA:
JEFE DEL ESTUDIO:	<b>A-02</b>
CHD:	FECHA: AGOSTO 2021
DISEÑO:	5/1

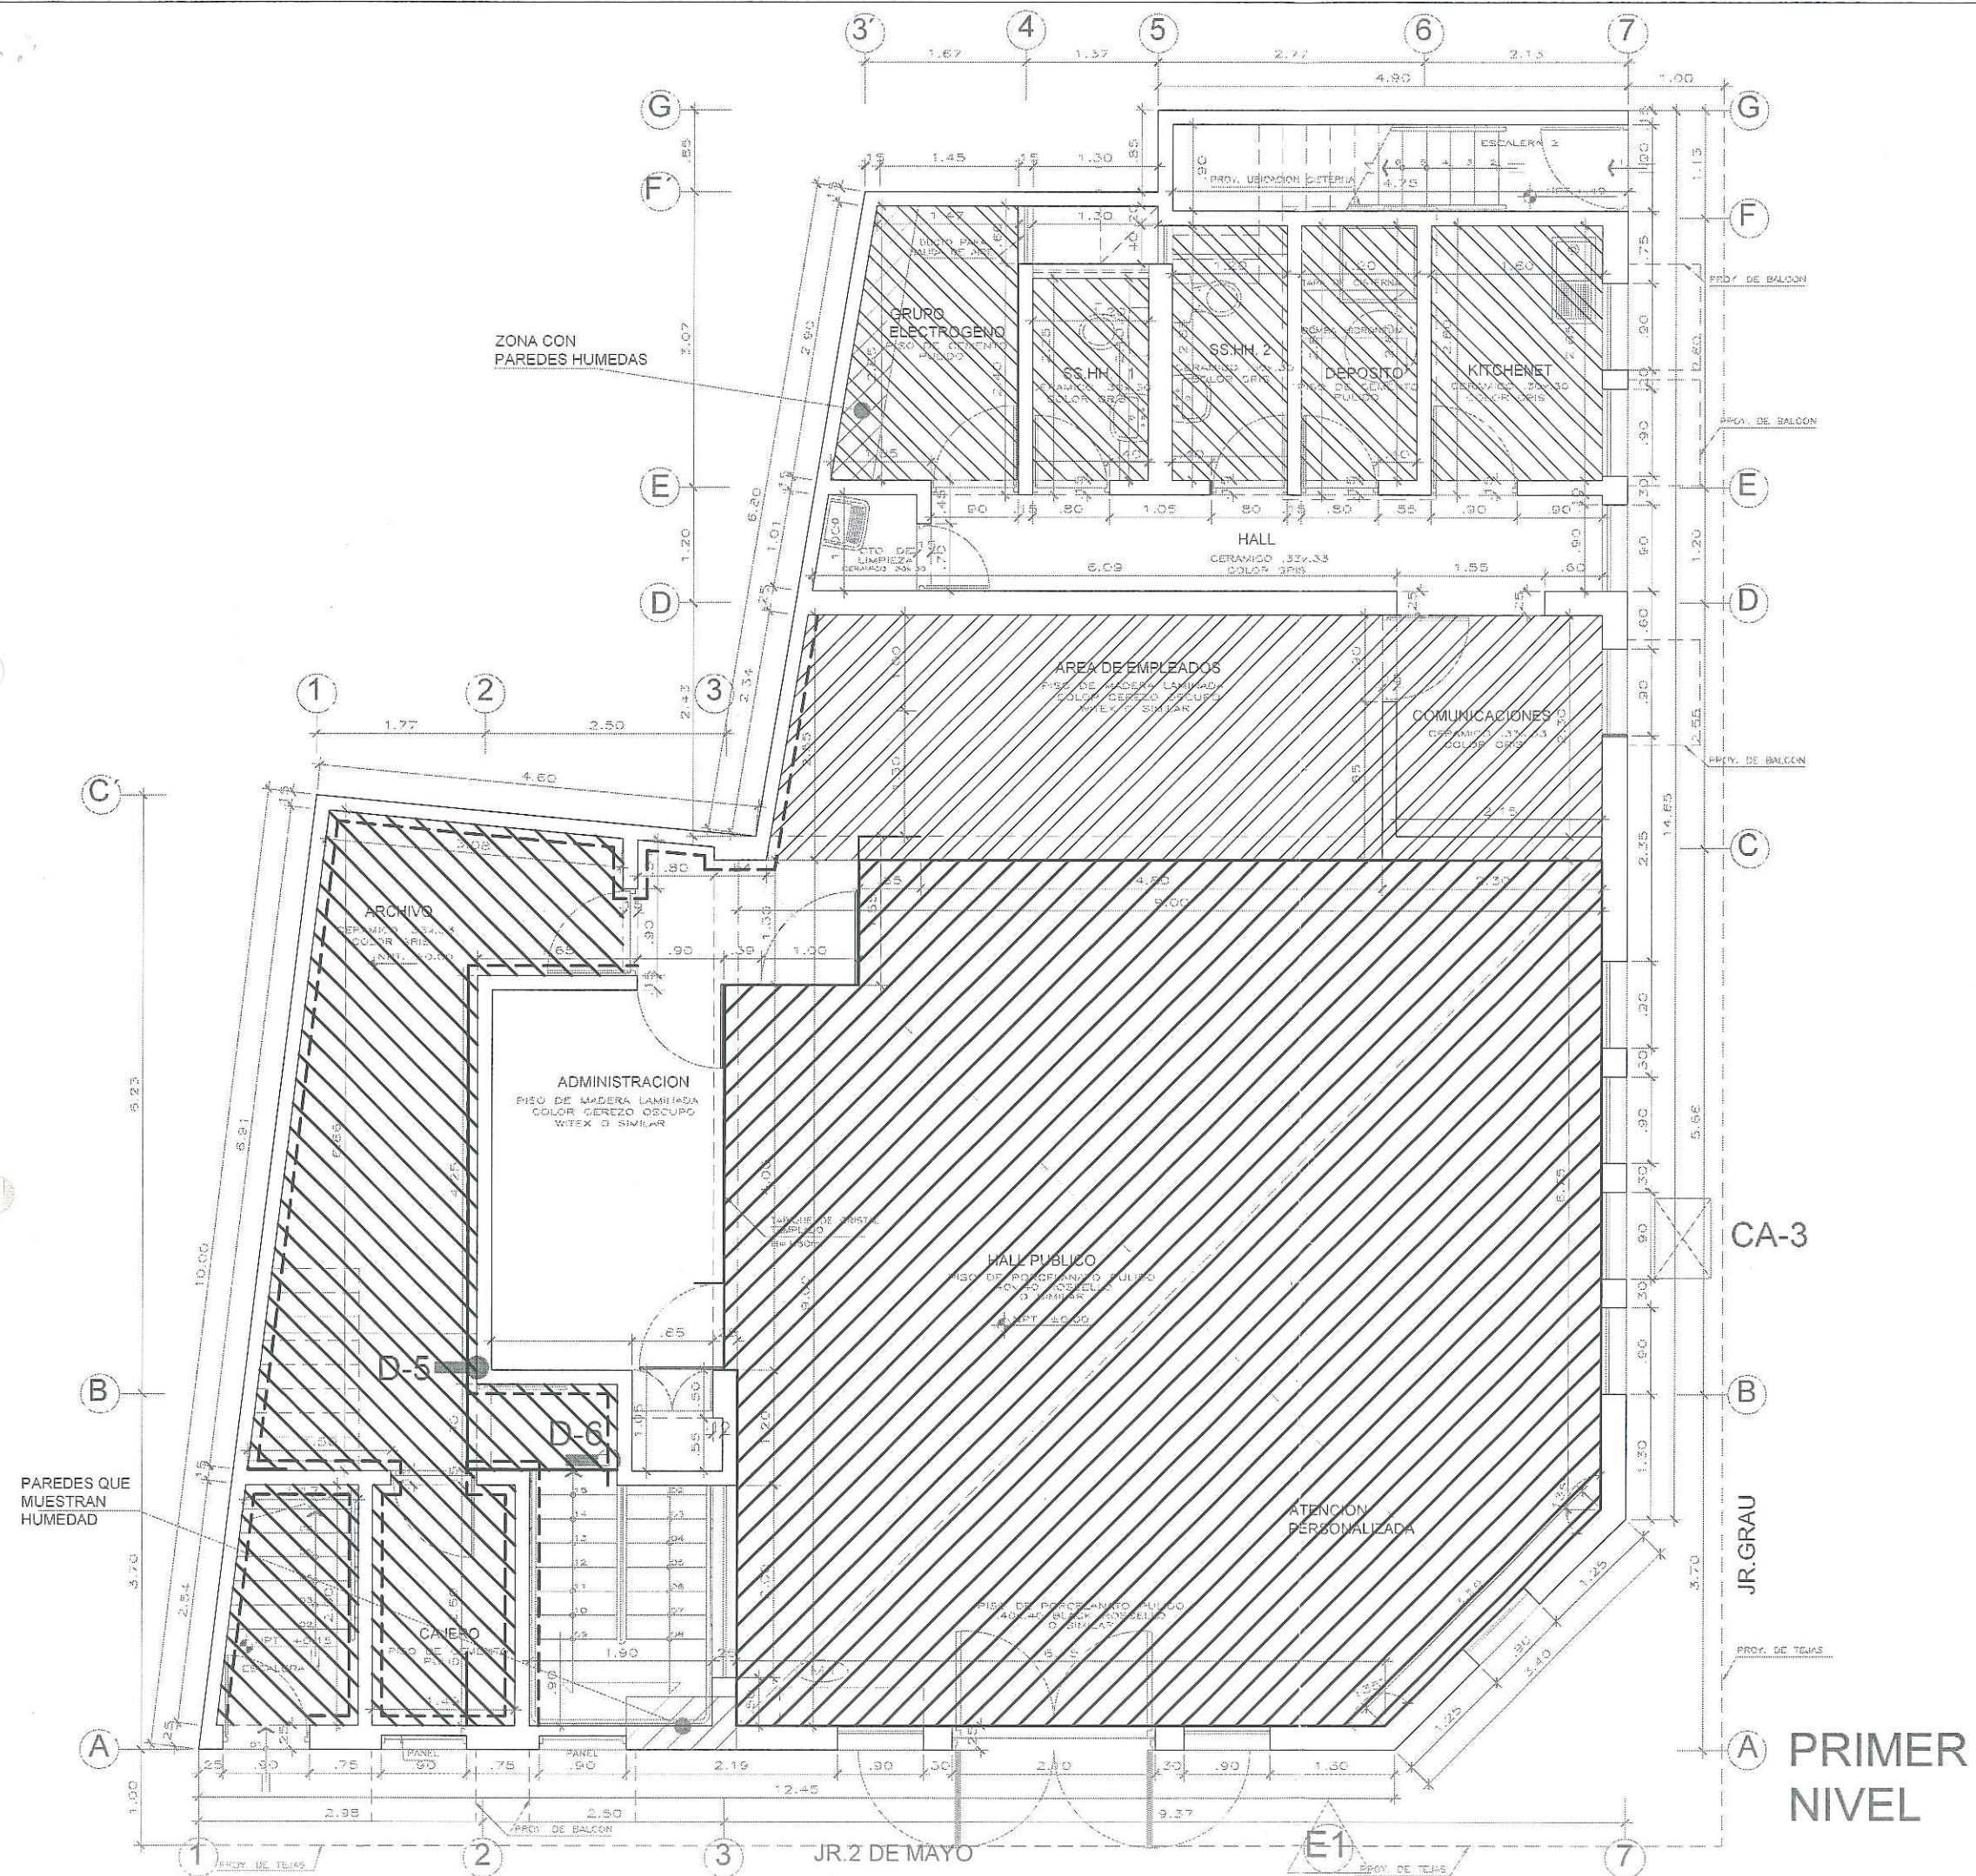
PRIMER NIVEL

- MUROS
- REPARACIÓN Y PULIDO DE PISO DE PORCELANATO EXISTENTE
- RETIRO DE PISO DE CERÁMICO Y COLOCACIÓN PISO DE PORCELANATO
- RETIRO DE PISO DE MADERA Y CERÁMICO Y COLOCACIÓN DE PISO DE PORCELANATO
- RETIRO DE PISO EXISTENTE DETERIORADO CON RAJADURAS Y COLOCACIÓN DE NUEVO PISO DE CERÁMICO DE 40X40CM.
- RETIRO DE ZÓCALO, PICADO DE MURO (3cm de profundidad) Y COLOCAR ADITIVO ANTICAPIRALIDAD, Y COLOCACIÓN DE CONTRAZÓCALO DE PORCELANATO H=10cm

NOTA:  
 -SE REALIZARÁ EL RASQUETE DE LAS PAREDES DONDE SE APRECIA HUMEDAD.  
 COLOCAR BASE IMPERMEABILIZANTE, EMPASTADO Y PINTADO CON LATEX 2 MANOS. SE REALIZARÁ EL MISMO PROCEDIMIENTO PARA EL CIELO RASO.
