PROPIETARIO		Banco de la Nación	
PROYECTO			
MEJORAMIENTO DE LA INFRAESTRUCTURA E IMPERMEABILIZACION DE LOS MUROS DEL SOTANO, PRIMER PISO Y SEGUNDO PISO DE LA AGENCIA 3 CORA CORA - PARINACOCCHA - AYACUCHO			
PLANO			
CORTES Y DETALLES DE TRABAJOS A REALIZAR EN ZONAS AFECTADAS POR LA HUMEDAD EN EL SOTANO			
DIRECCION		LAMA	
ESO, JIRON 2 DE MAYO CON JIRON GRAU, CORA CORA, AYACUCHO			
JEFE DEL EQUIPO			
CAD	FECHA	REVISOR	5/E
	DICIEMBRE 2023		
			A-01

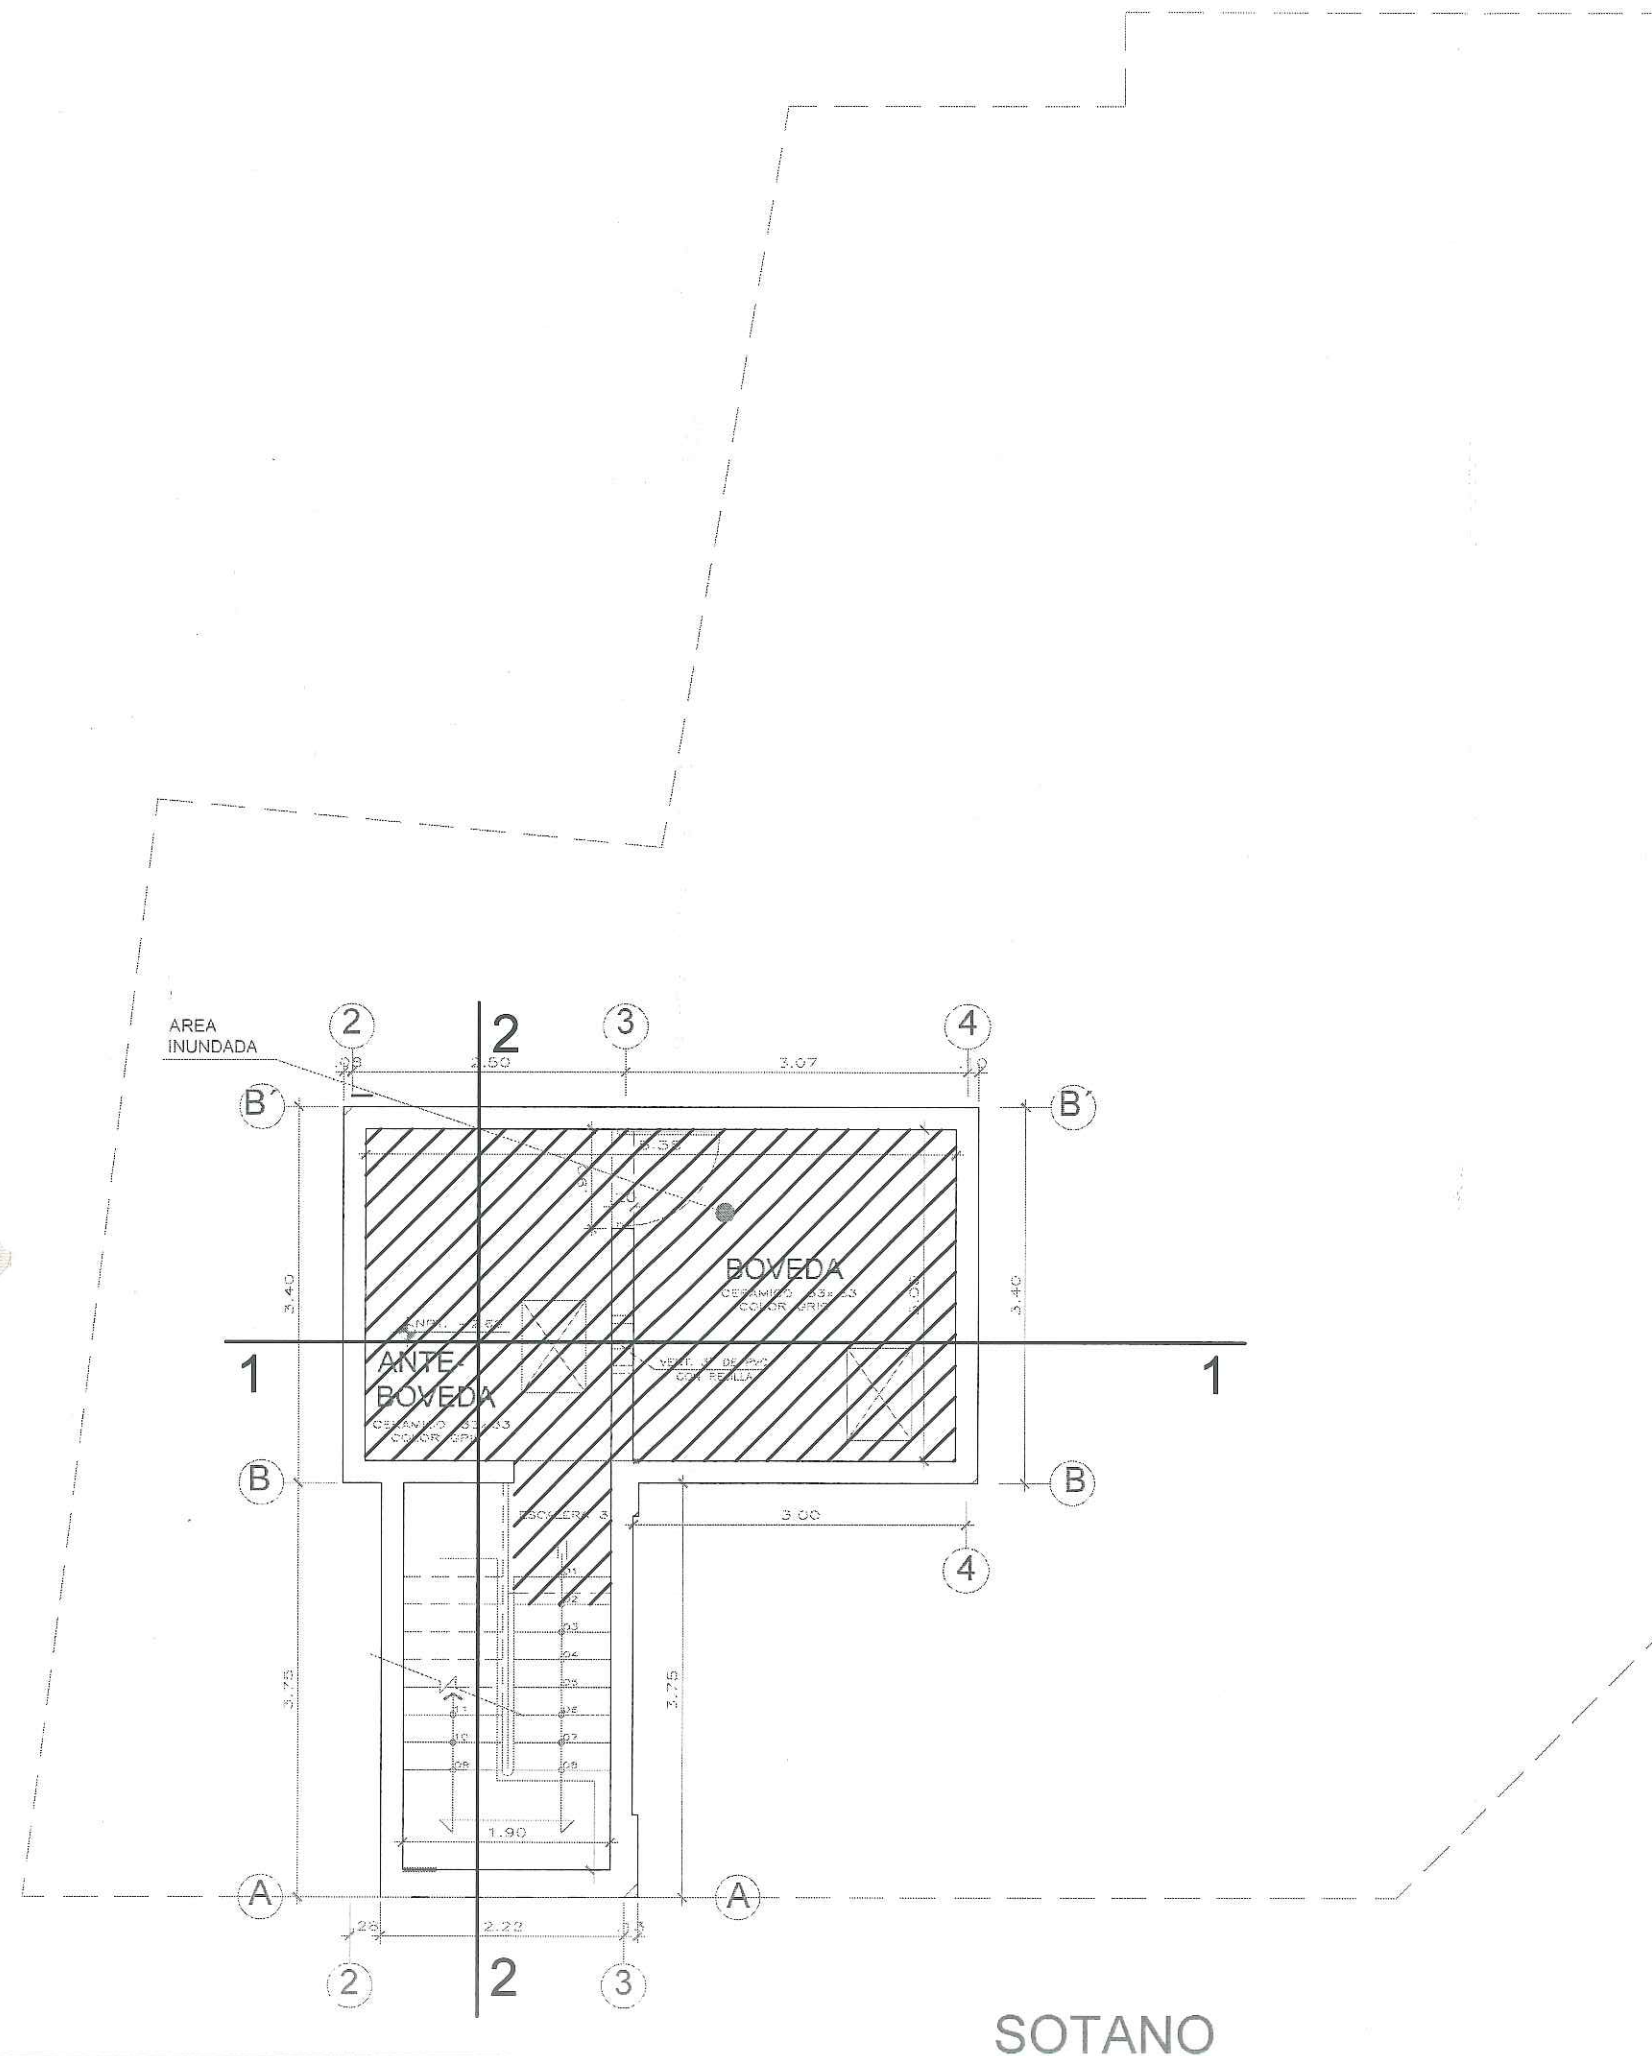
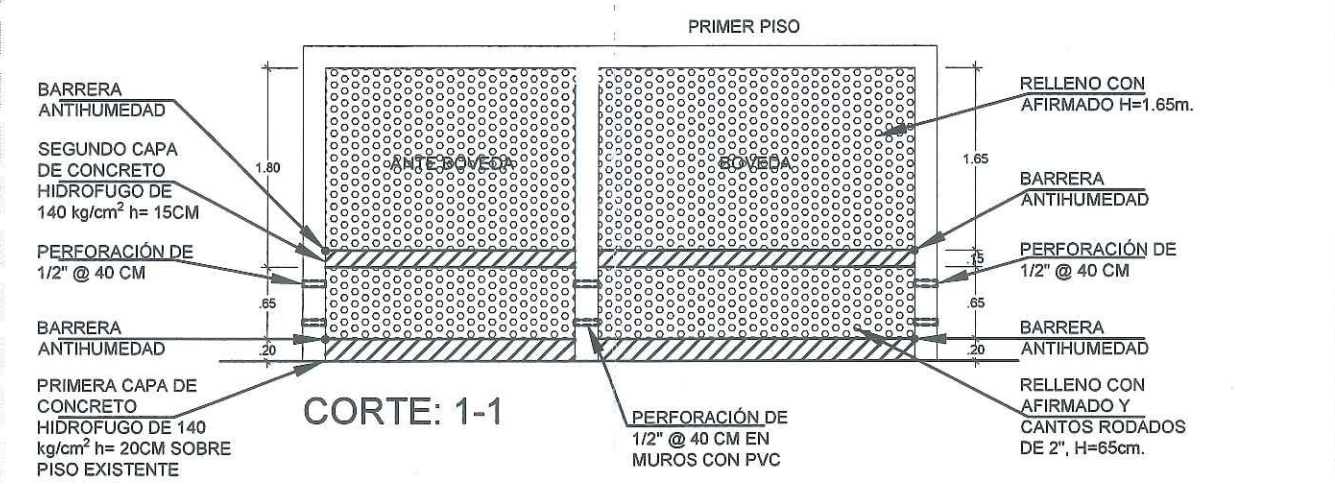
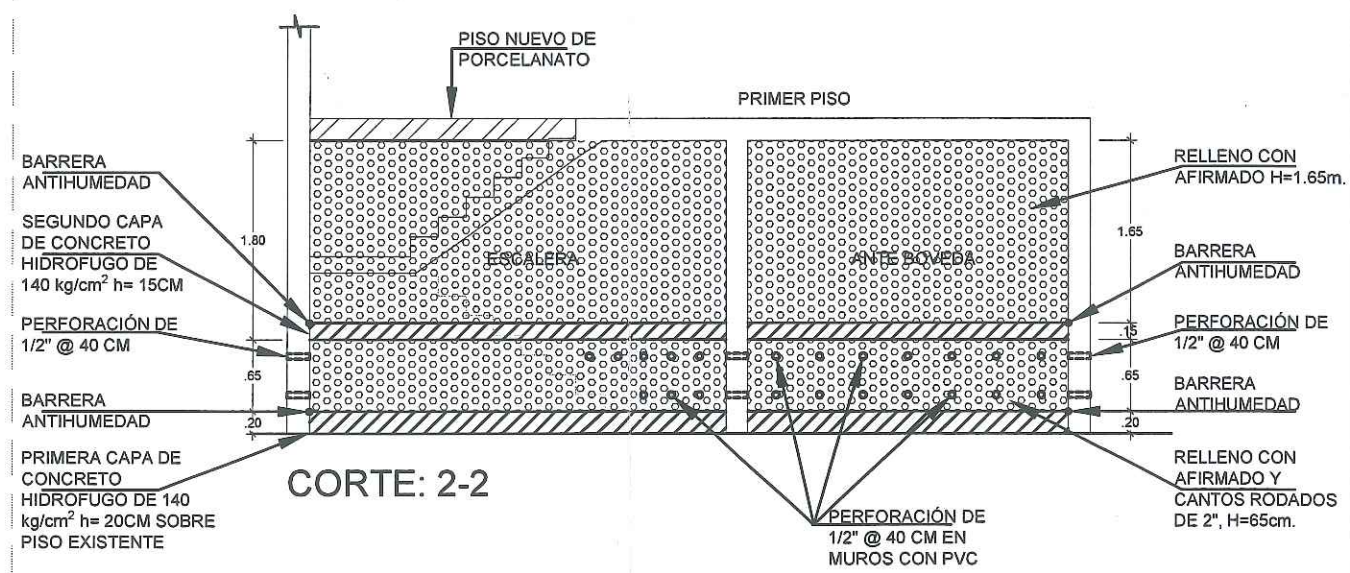
- PRIMERA CAPA DE CONCRETO HIDROFUGO DE 140 kg/cm² h= 20CM SOBRE PISO EXISTENTE
- RELLENO CON AFIRMADO Y CANTOS RODADOS DE 2", H=65cm.
- SEGUNDA CAPA DE CONCRETO HIDROFUGO DE 140 kg/cm² h= 15CM
- RELLENO CON AFIRMADO H=1.65m.
- NUEVO PISO DE PORCELANATO DE 40X40 CM
