SERVICIO DE
MANTENIMIENTO
CORRECTIVO DE LA
INFRAESTRUCTURA
FISICA DE
TECHOS Y CANALETAS
PARA
PROTECCION DE
LLUVIAS EN EL
ESTABLECIMIENTO
DE SALUD

HOSPITAL BELEN DE
TRUJILLO - REGION LA
LIBERTAD

INTERVENCION DESAGUE DE MATERNIDAD

S - 05

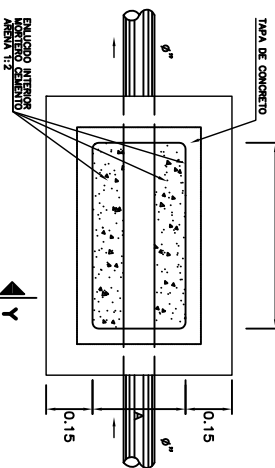
PLANTA
DETALLE DE CAA REGISTRO
ESCALA 1/10
Ancho (A) y Largo (L) especificado en planos

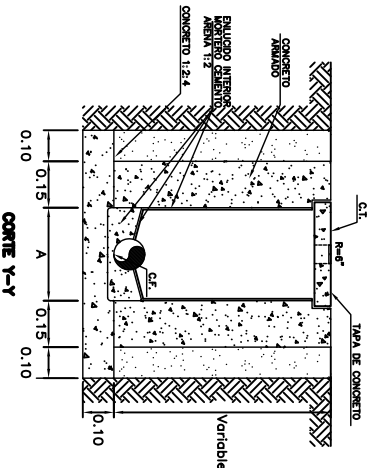
tubería de desague 6"
