"SERVICIO DE ADECUACIÓN Y
ACONDICIONAMIENTO DE AMBIENTES
OPERATIVOS PERTENECIENTES A LA
DIRECCION CONTRA EL TERRORISMO
PNP, UBICADO EN EL COMPLEJO
POLICIAL GRal. PNP MANUEL TUMBA
ORTEGA, SITO EN LA AV. ESPAÑA N
"400 - CERCADO DE LIMA"

PLANO : ARQ.-3ER NIVEL
COMP 05
"INTERVENCIÓN"

LAMINA : A-14

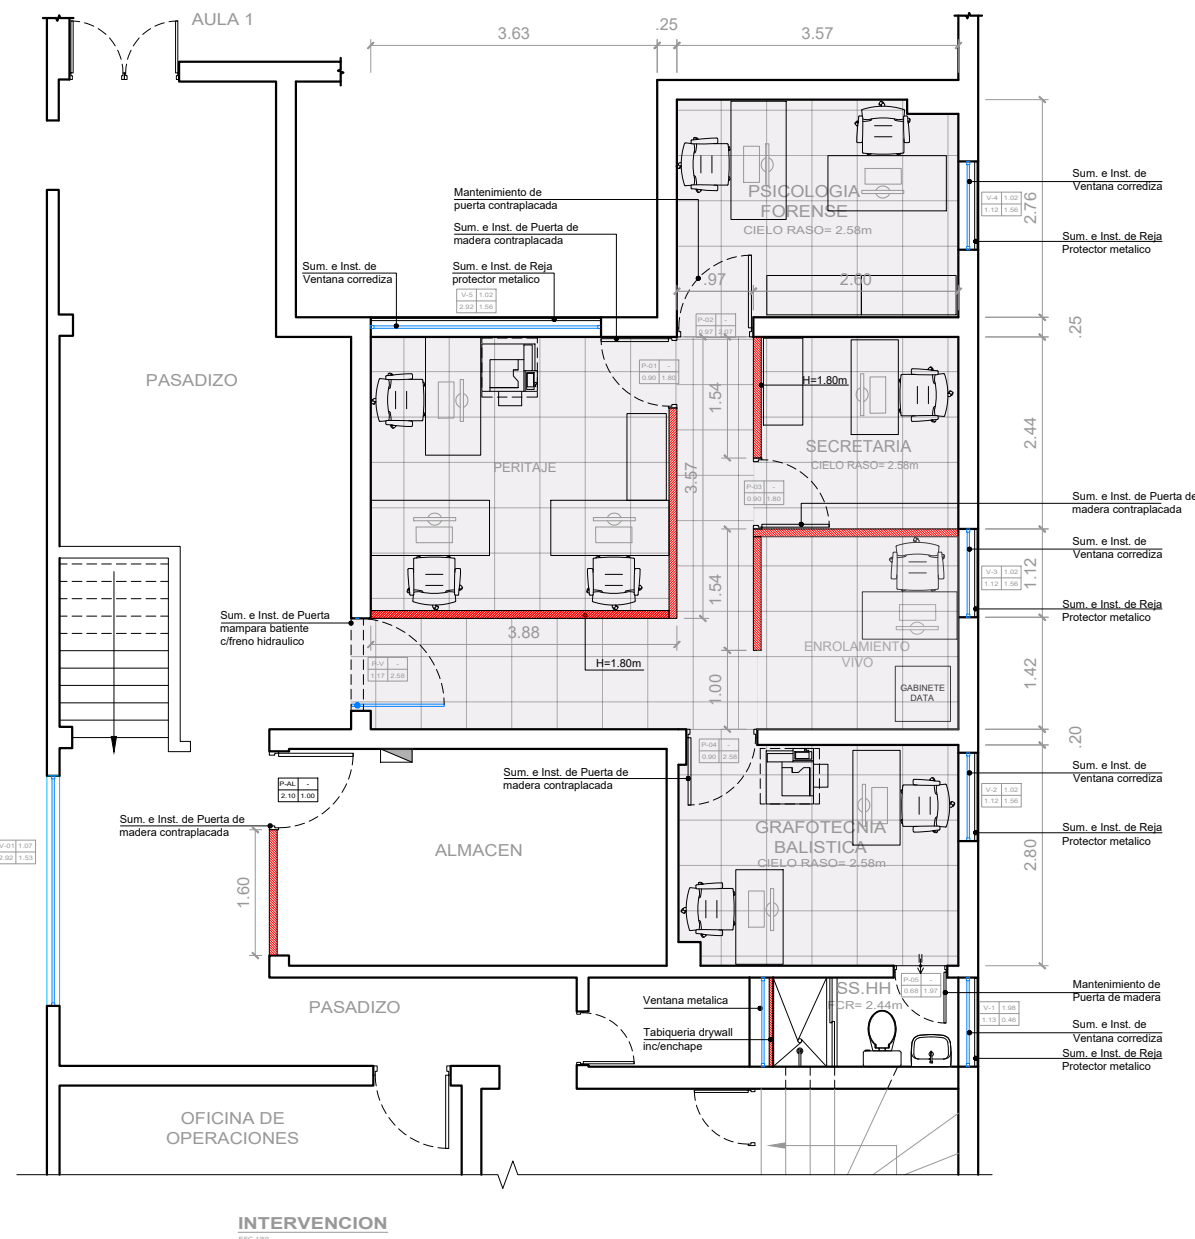
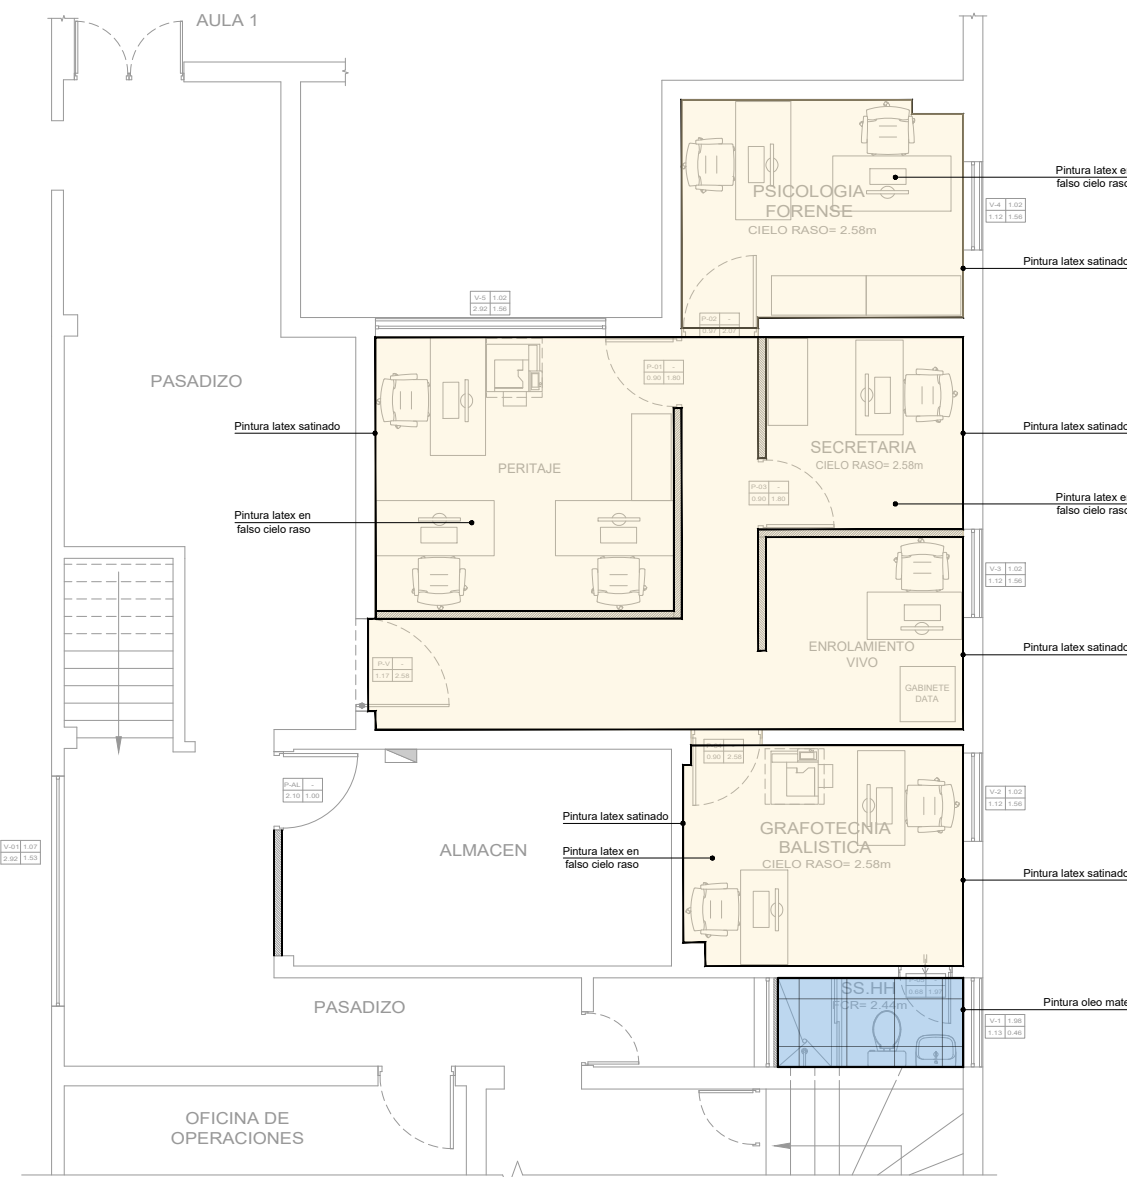
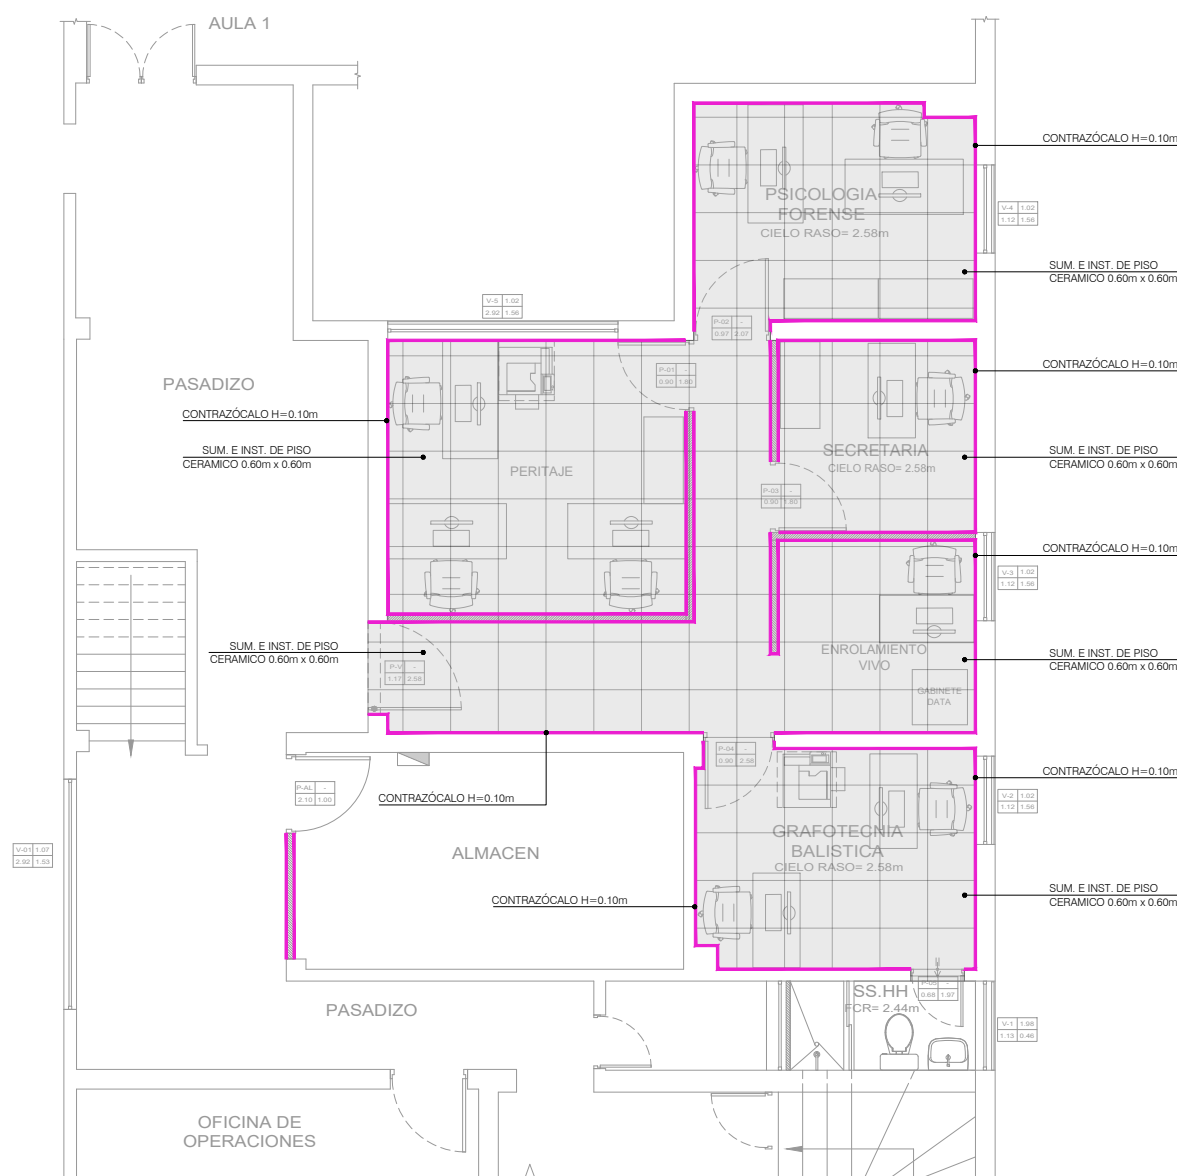
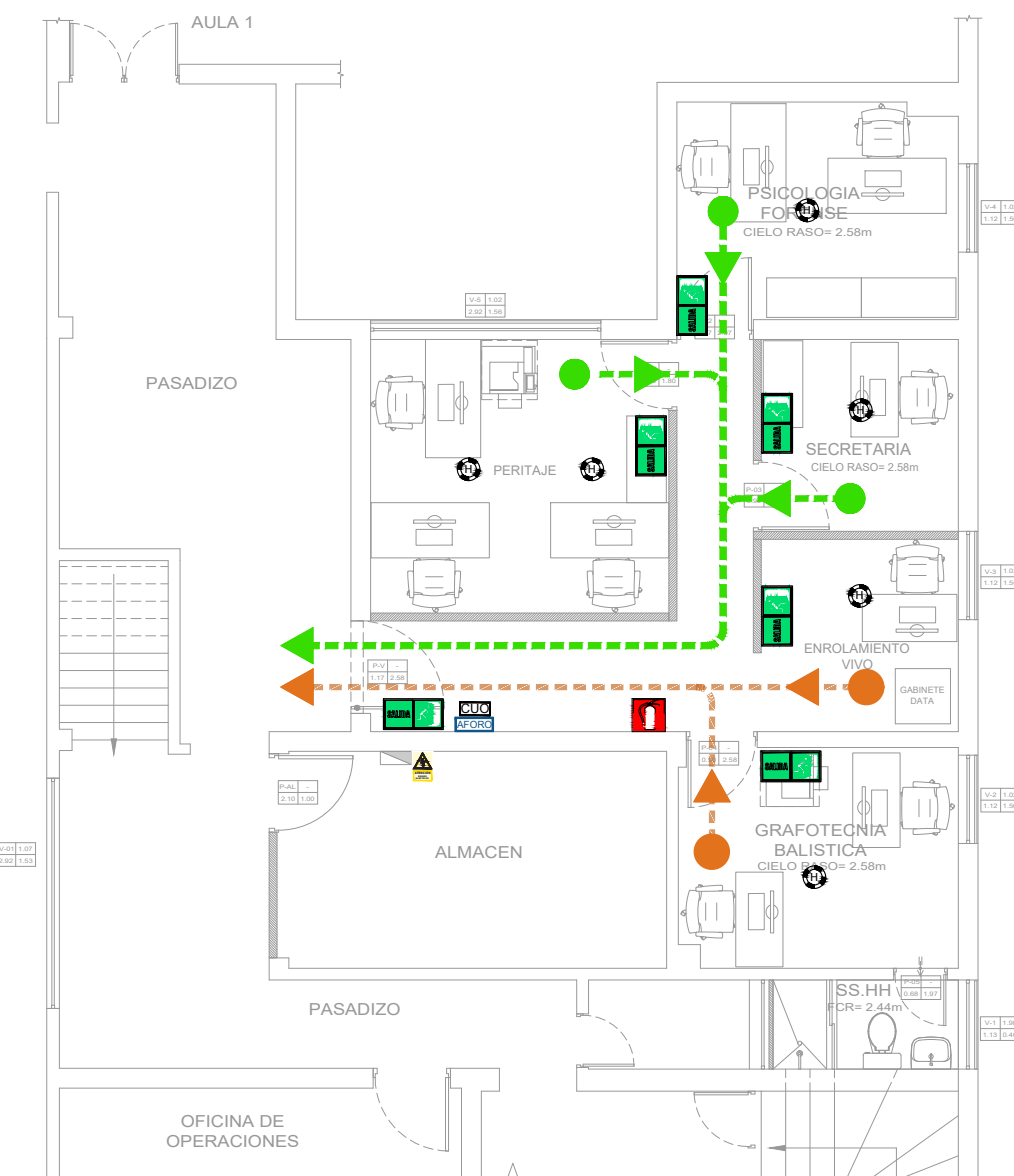
INTERVENCIÓN

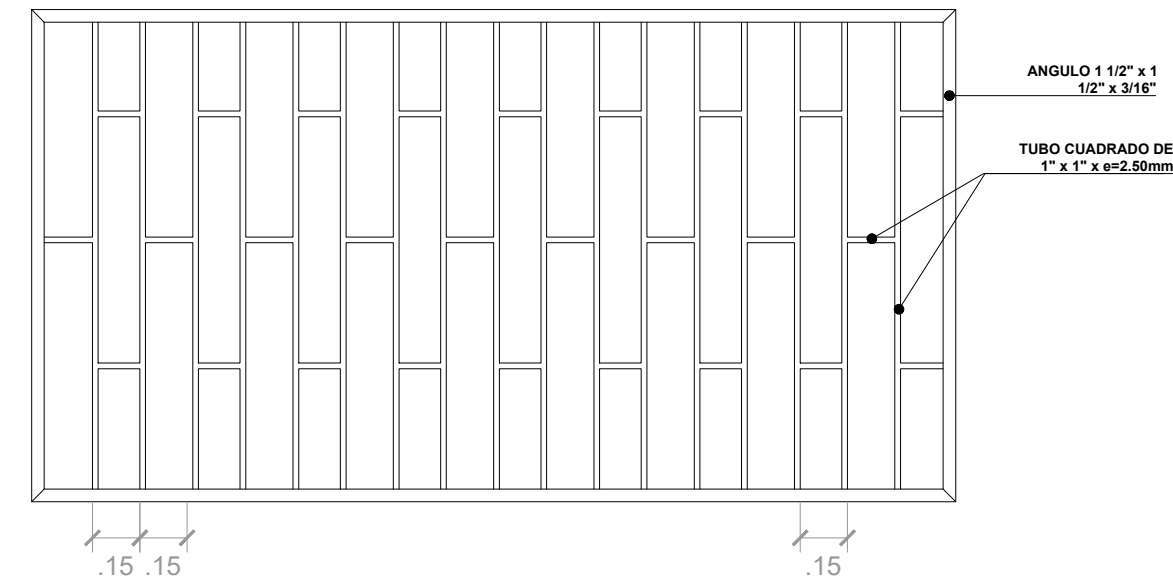
DETALLE TIPICO REJA PROTECTOR

ESC: 1/25

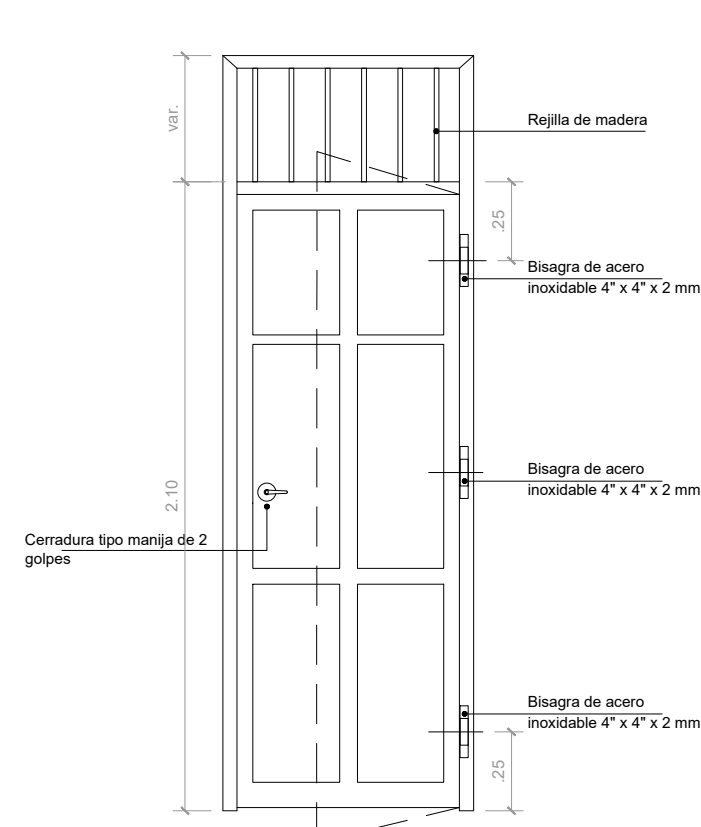
PUERTA DE MADERA CONTRAPLACADA

ESC: 1/25

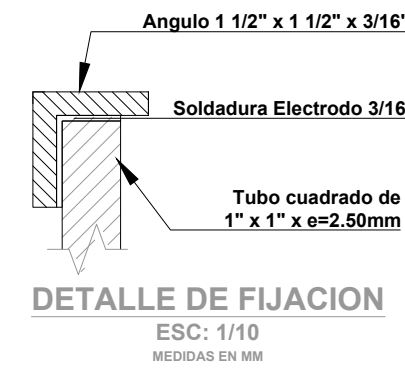
DETALLE DE FIJACION

ESC: 1/10

MEDIDAS EN MM
