PROYECTO / SERVICIO :  
"SERVICIO DE MANTENIMIENTO  
CORRECTIVO DE LAS MONTANTES DE  
AGUA Y DESAGUE DEL EDIFICIO COP CAP  
PNP ALCEDES VIGO HURTADO, UBICADO  
EN LA AV. ESPAÑA 323-CERCADO DE  
LIMA-LIMA"

PLANO :  
II. SS. - DESAGUE  
MONTANTES  
LAMINA :  
IS-01  
ESCALA :  
1/125  
FECHA :  
MARZO 2023

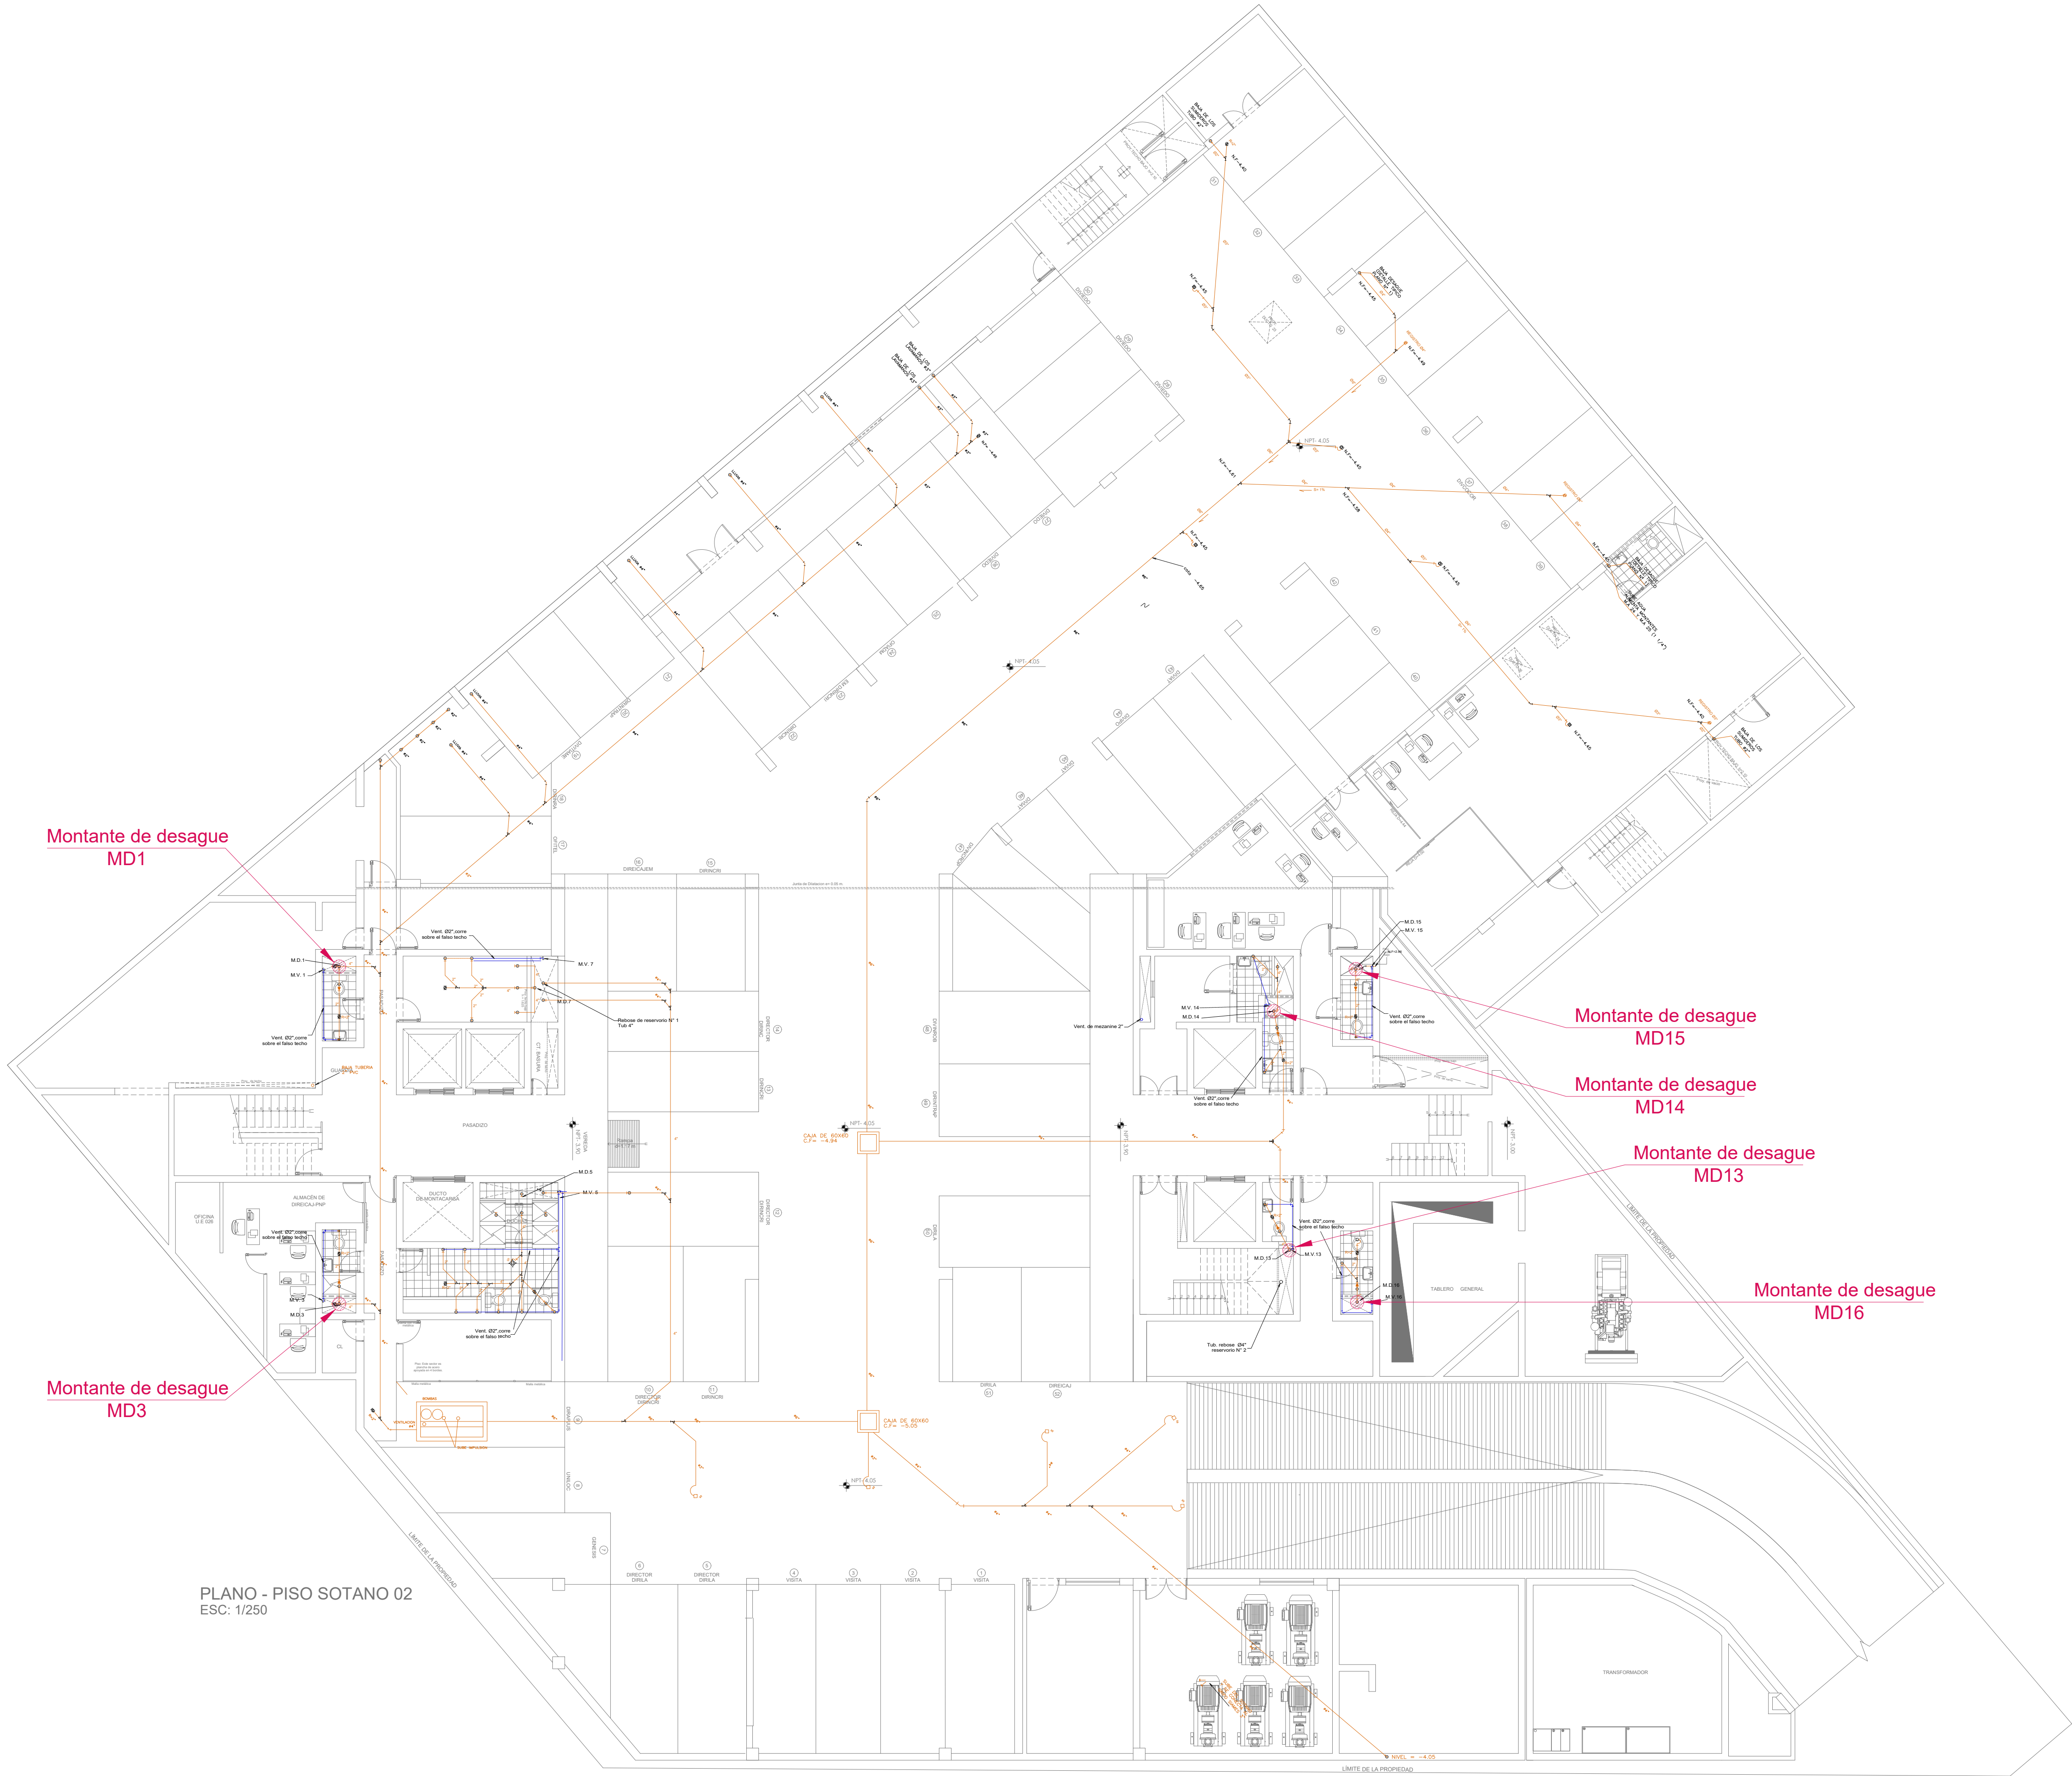
ESQUEMAS DE MONTANTE DE DESAGUE

MONTANTES DE DESAGUE			
Ítem	Descripción	Ø"	Long (m)
1	MONTANTE MD1	4"	55.10
2	MONTANTE MD3	4"	55.10
3	MONTANTE MD13	4"	58.60
4	MONTANTE MD14	4"	58.60
5	MONTANTE MD15	4"	58.00
6	MONTANTE MD16	4"	58.60
